# **AGENZIA NAZIONALE PER LA SICUREZZA DEL VOLO**

## **RAPPORTO D'INCHIESTA**

**INCONVENIENTE GRAVE OCCORSO AGLI AEROMOBILI  
B737, MARCHE SU-GBH (VOLO EGYPTAIR 3008)**

**B777, MARCHE EI-CRS (VOLO AIR EUROPE 7924)  
Aeroporto Milano Malpensa, 13.08.2001**

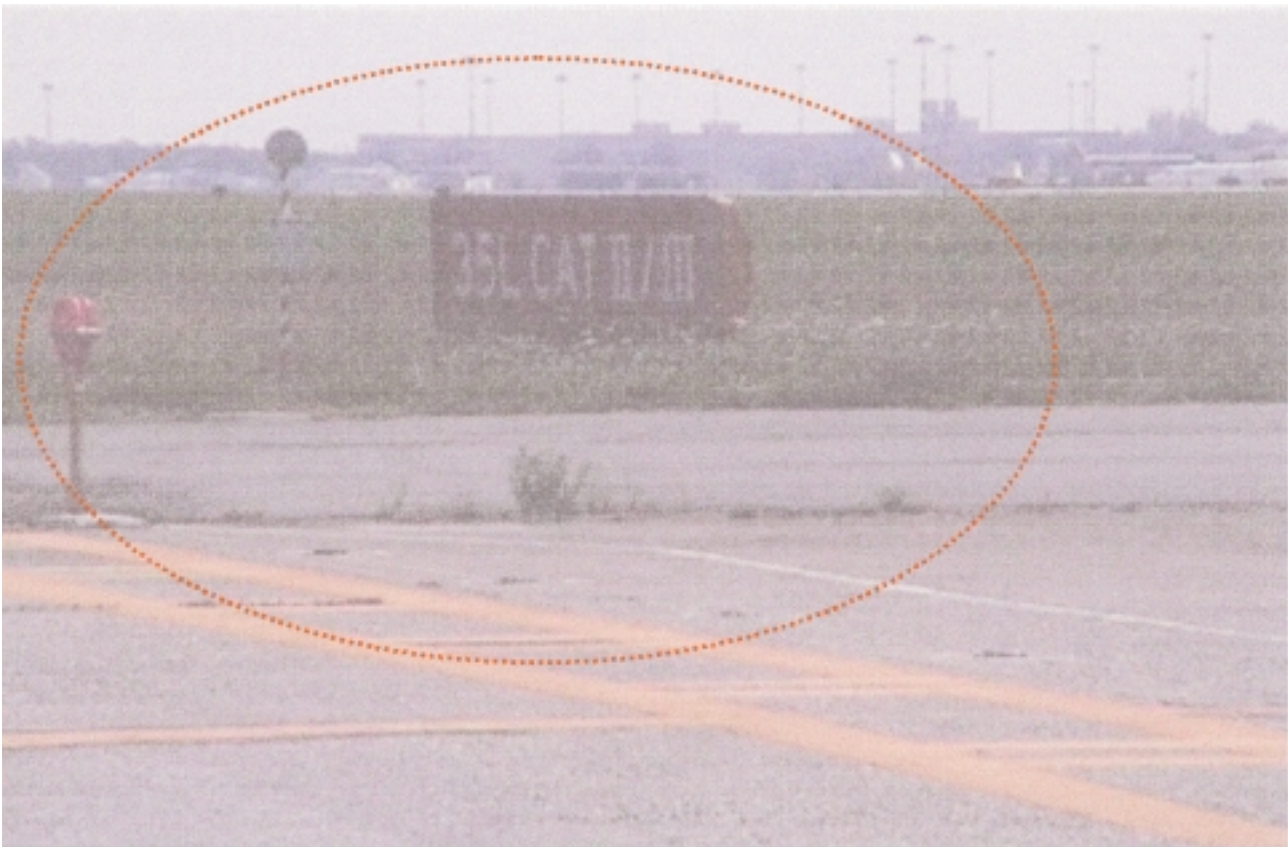
Foto 1

c) In data 23.08.2001 sono state ispezionate le principali vie di rullaggio di Malpensa, con particolare riferimento alla via di rullaggio *BA* (erroneamente percorsa dall'aeromobile egiziano), ove è stata riscontrata la mancanza di segnaletica standard che evidenzi al pilota ed ai conducenti dei mezzi di superficie la presenza di un punto di attesa "*holding position*" (Pattern Annex 14, Cap. 5.2.9.3) e la mancanza della segnaletica verticale con i riferimenti specifici della pista 17R (si veda allegato A - foto 1).

Raccordo BA - Segnaletica esistente al momento dell'evento relativa a Holding Position - Pattern tipo B per operazioni con bassa visibilità CAT II e III per pista 35 L. Risulta mancante quella di Pattern tipo A per pista 17 R

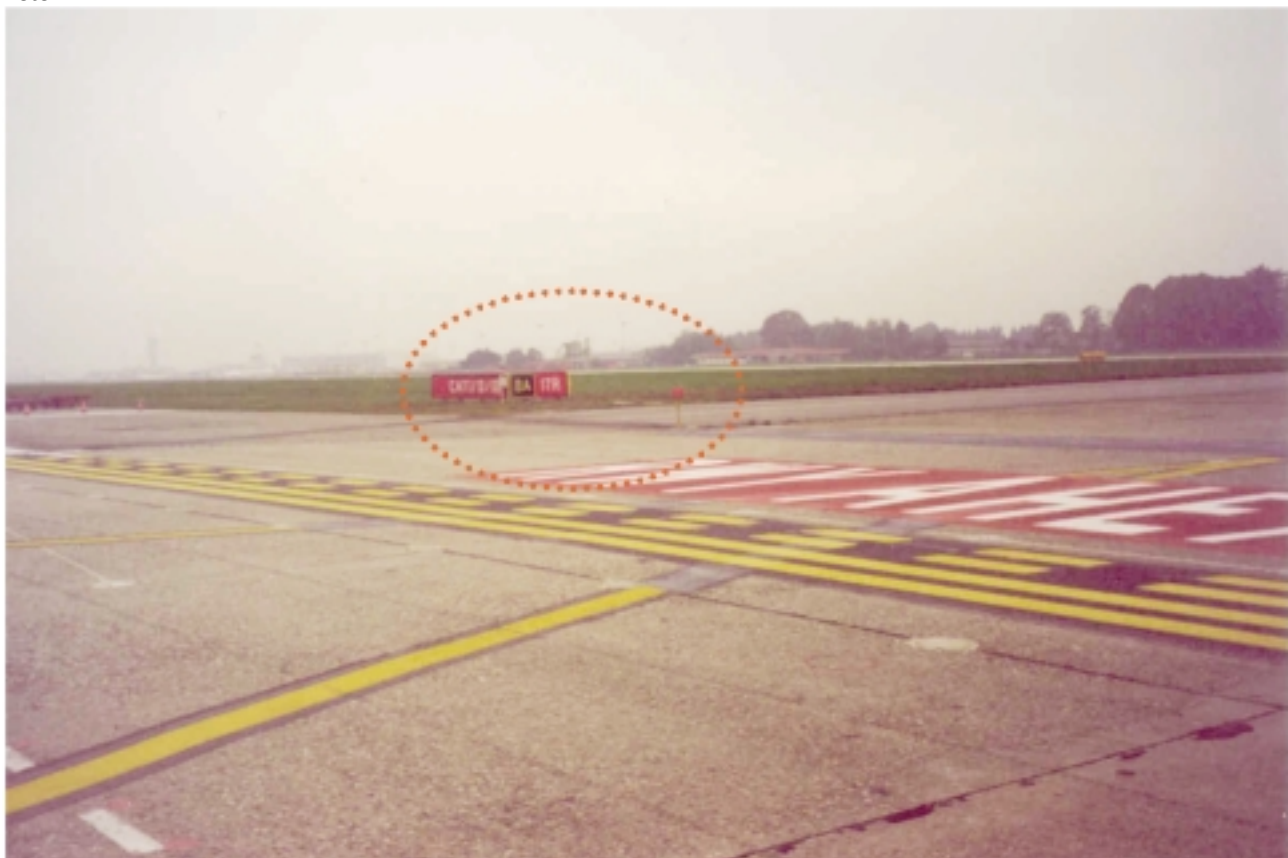
Foto 2

d) In data 5.11.2001 è stato eseguito un secondo sopralluogo sul raccordo *BA* per acquisire ulteriori elementi utili per l'inchiesta; riscontrando altresì l'adeguamento avvenuto in relazione alla segnaletica verticale e orizzontale sul raccordo *BA* per Pista 17R (si veda allegato A - foto 2).

Raccordo BA - La segnaletica di foto 1 è stata rimossa e sostituita con quella relativa a Holding Position - Pattern tipo A per pista 17 R

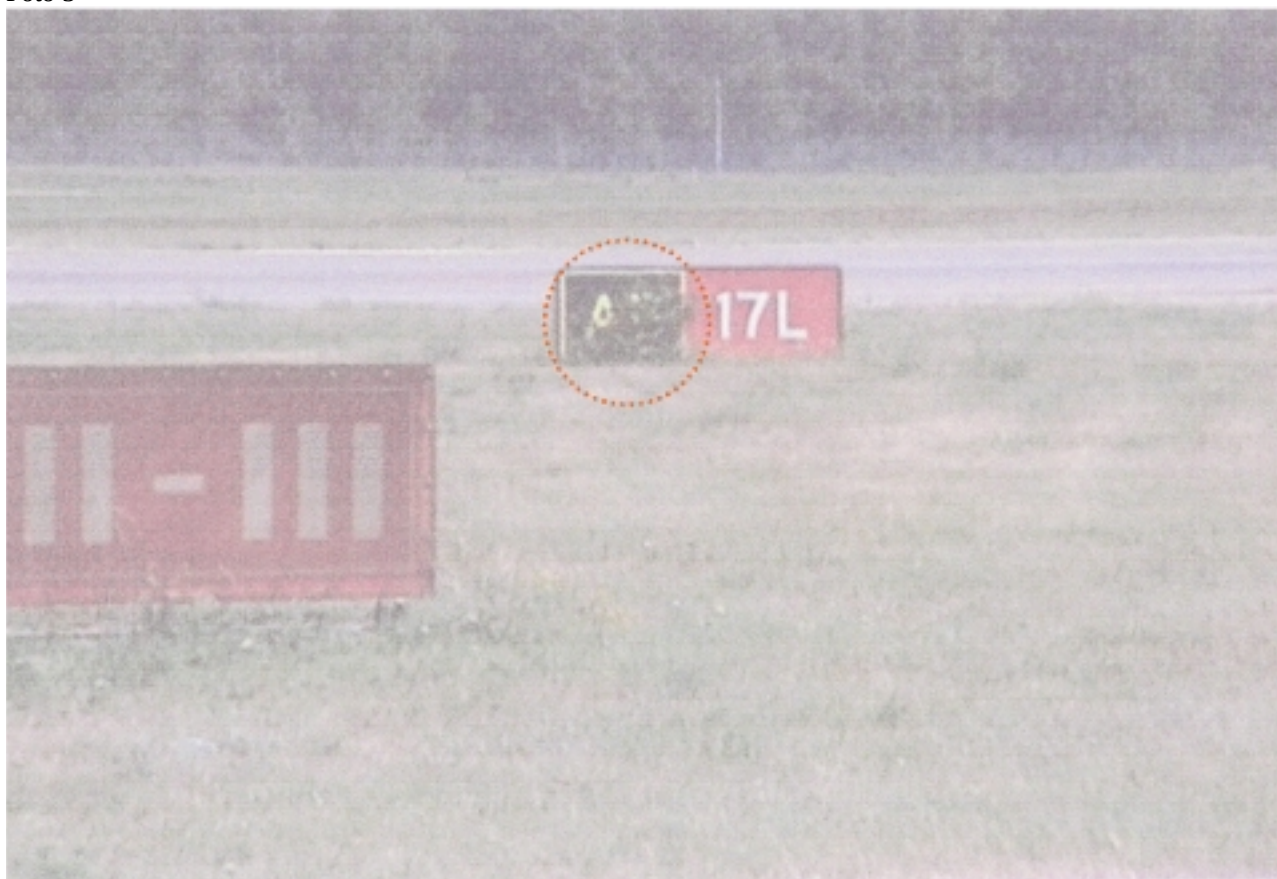
Foto 3

La stessa carenza di cui sopra è stata inoltre riscontrata sulle vie di rullaggio *D* e *CB* in prossimità della pista 35R/17L, mentre sulle altre principali vie di rullaggio la segnaletica in questione risultava presente anche se, in alcuni casi, parzialmente coperta da arbusti (si veda allegato A - foto 3 e 4).

Raccordo AB - Stato di manutenzione della segnaletica verticale

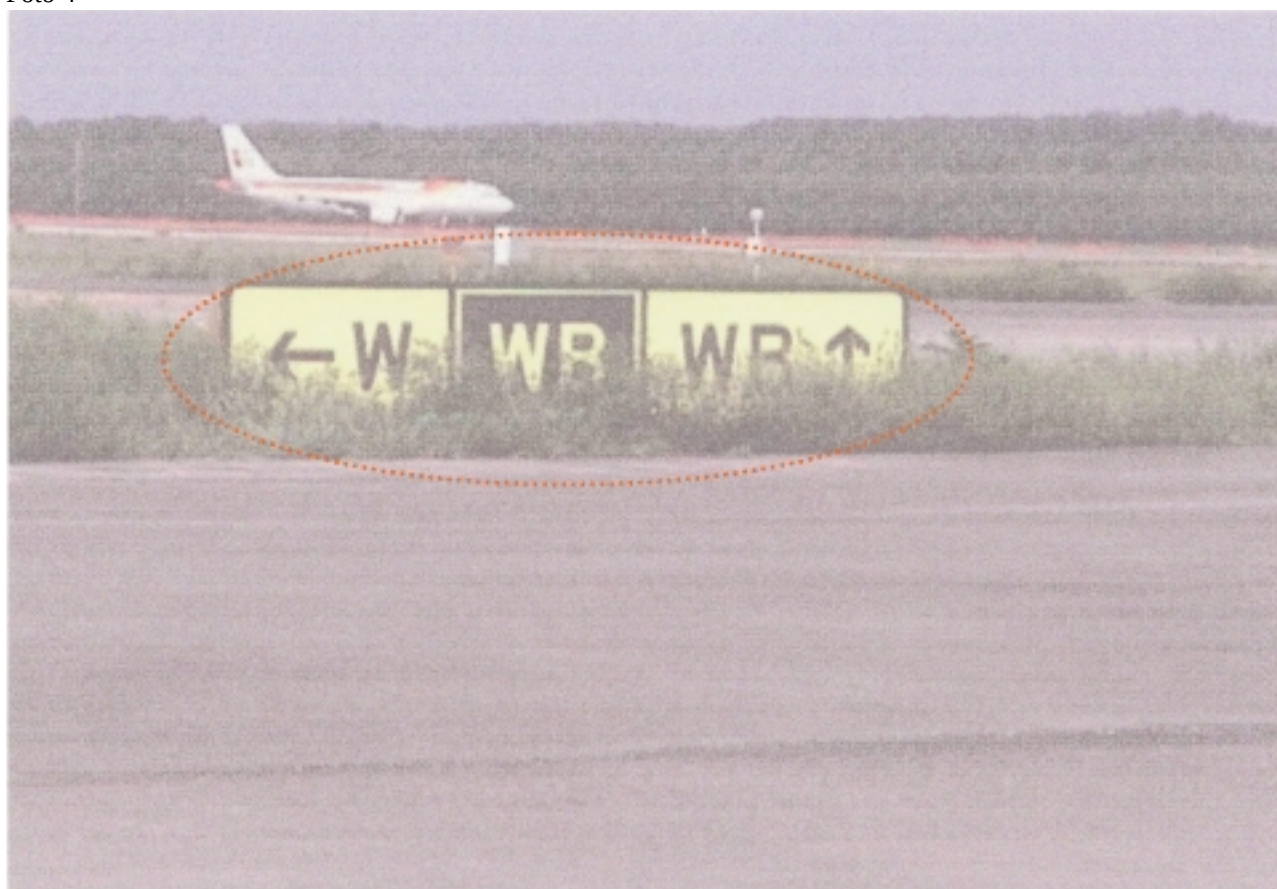
Foto 4

Raccordo WB - Stato di manutenzione della segnaletica verticale

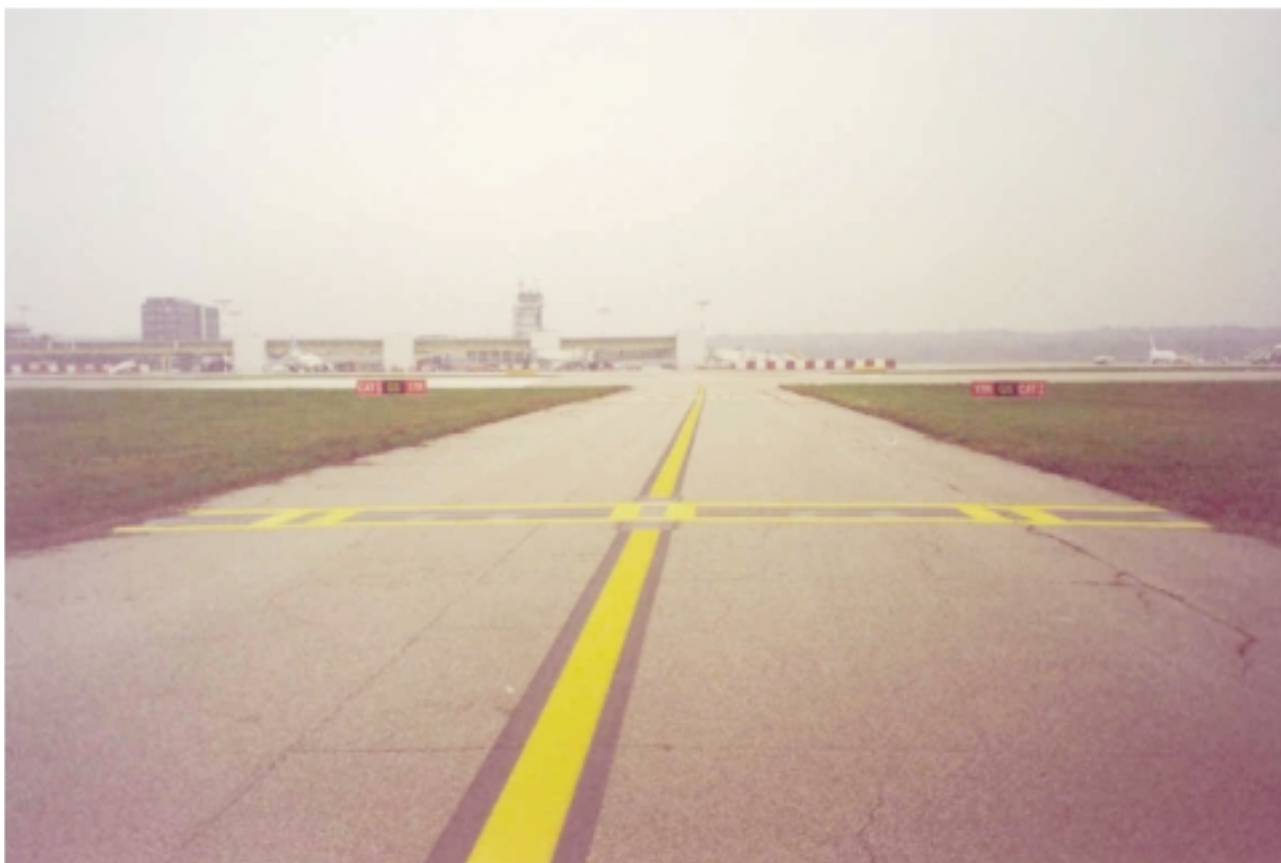
Foto 5

Nel corso di questo sopralluogo è altresì emerso che il raccordo collegante la pista 17R/35L all'area GS Aviation (denominato *GS*) era mancante delle segnaletiche luminose previste per condizioni meteorologiche di bassa visibilità (si veda allegato A - foto 5 e 6). Stante questa situazione è stato ritenuto opportuno inviare un ulteriore MESSAGGIO DI ALLERTA in data 9.11.2001 (in allegato).

Raccordo GS - Segnaletica orizzontale priva delle indicazioni luminose previste per operazioni con bassa visibilità

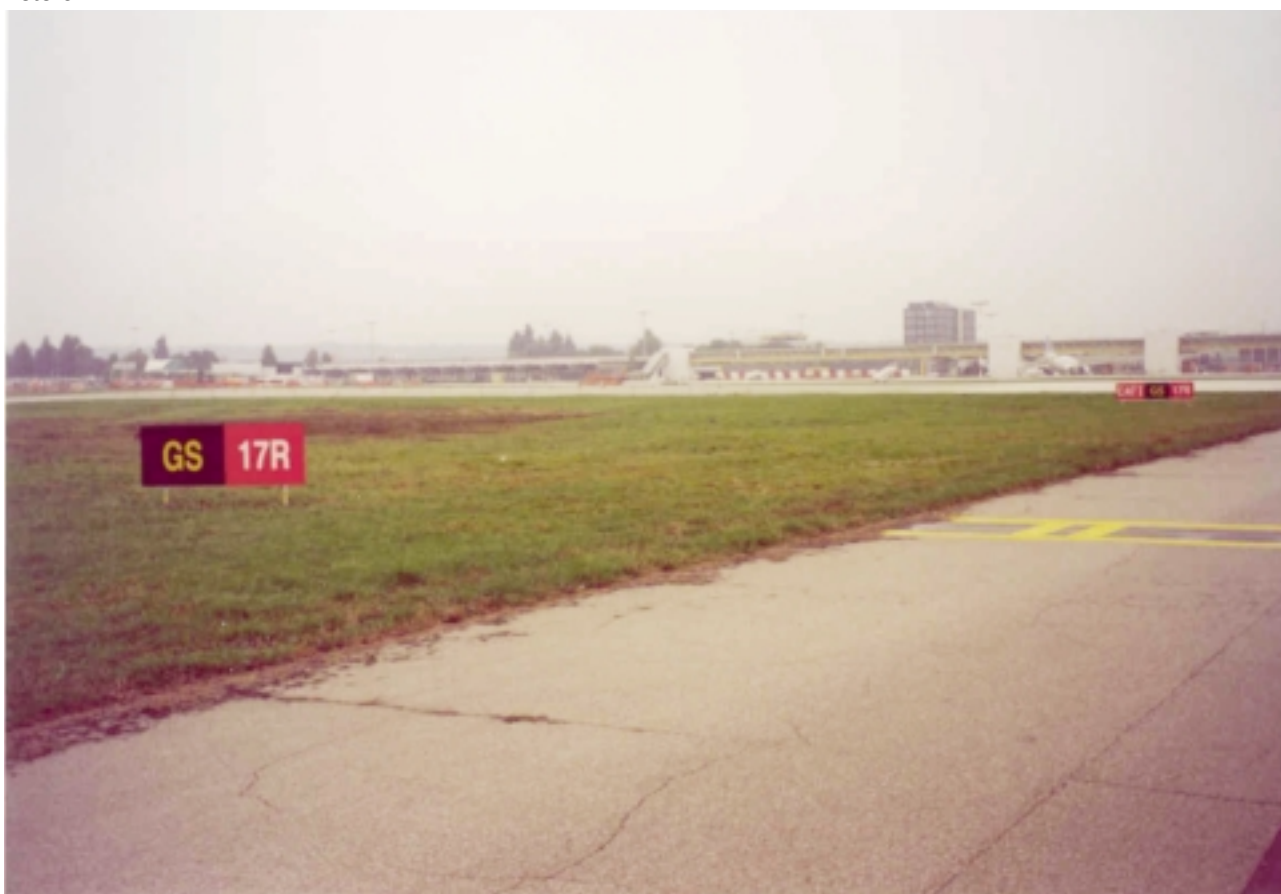
Foto 6

Raccordo GS - Segnaletica verticale non conforme ai requisiti previsti per operazioni con bassa visibilità
