RELAZIONE D'INCHIESTA

INCIDENTE OCCORSO ALL'AEROMOBILE

EADS Socata TB 9 "Tampico", marche I-IAEI

17 agosto 2003

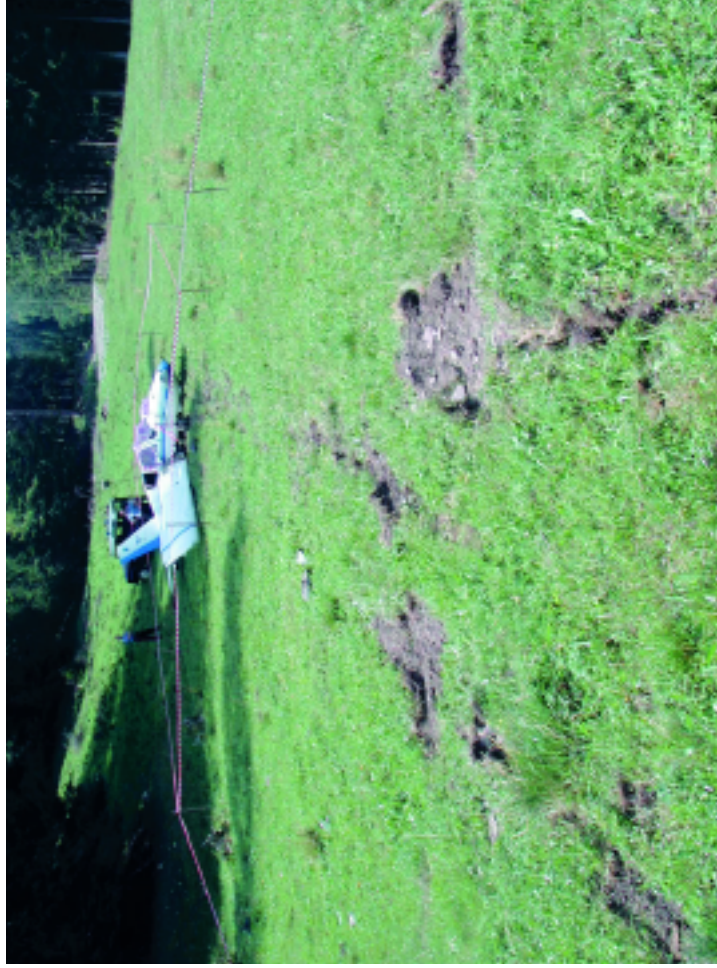
Foto 1

Il velivolo ha impattato il terreno in corrispondenza di un prato in forte pendenza, dopo aver toccato la cima di alcuni alberi. Gli ipersostentatori sono stati trovati in posizione retratta (UP). Le deformazioni subite dall'elica, e le tracce lasciate sul terreno, considerata anche la consistenza (morbida) dello stesso, sono indicative di un funzionamento del motore ad alto regime al momento dell'impatto. Nell'urto tutte le gambe carrello si sono spezzate ed il velivolo ha strisciato sul terreno per circa cinquanta metri, ruotando di circa 120° in senso orario. La breve distanza tra il punto d'arresto e quello di primo impatto sono indicativi di una bassa velocità di avanzamento del velivolo.

Tracce di impatto iniziale e punto finale dell'aeromobile.

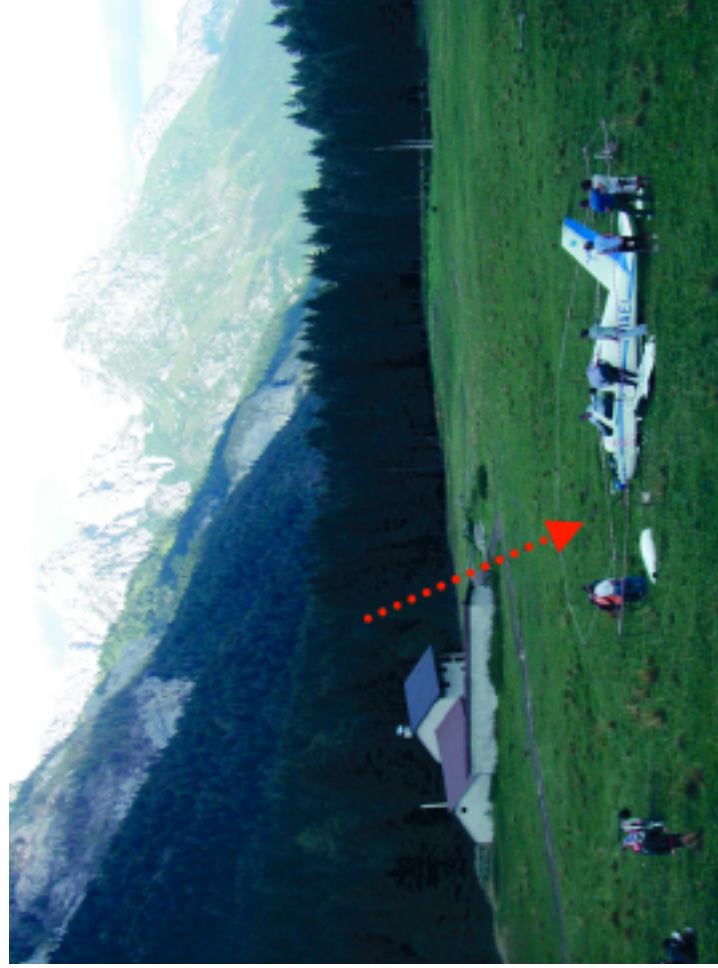
Foto 2

Panoramica del luogo dell'incidente ripresa da posizione sopraelevata.

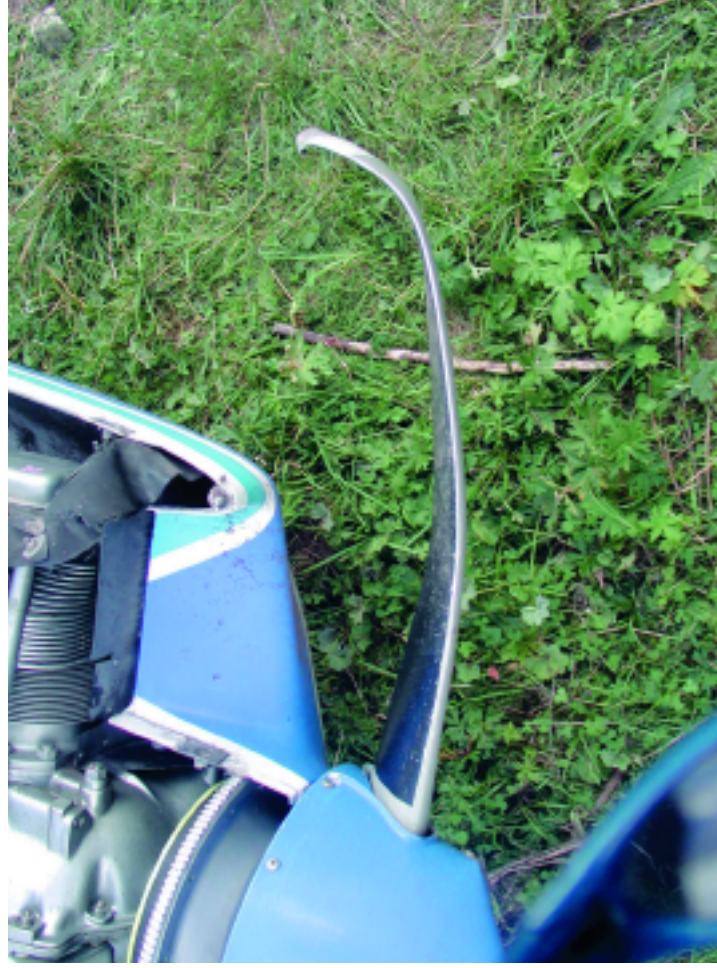
Foto 3

Deformazione e rottura di una pala dell'elica.

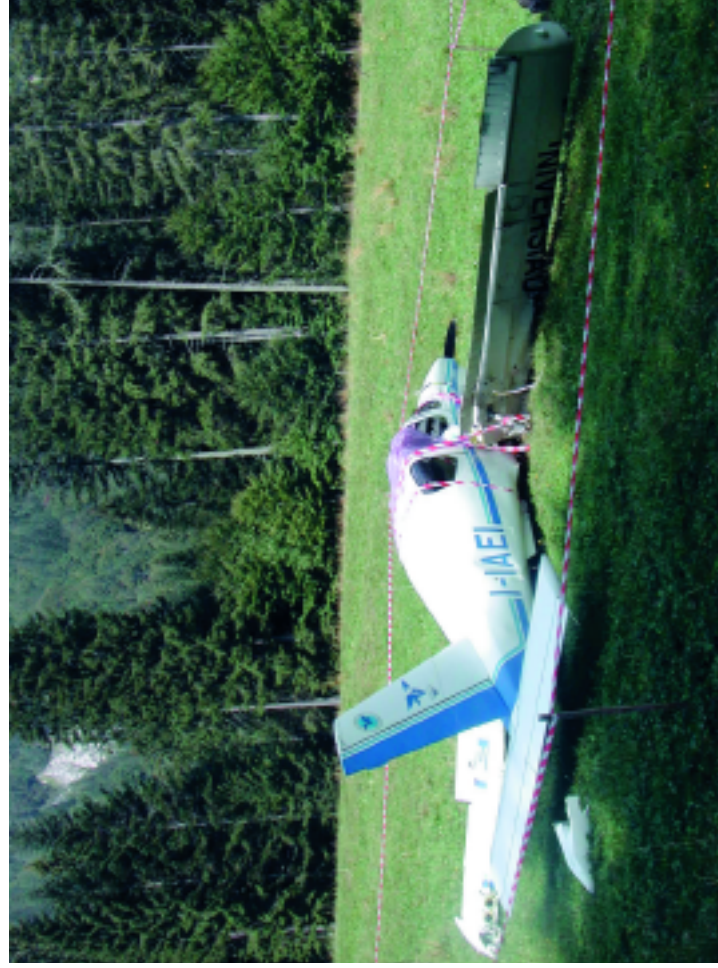
Foto 4

Il velivolo presenta danni non riparabili alla cellula, alle semiali, al carrello ed agli attacchi del motore, tutti chiaramente riconducibili all'impatto con il terreno.

Danni alla semiala destra.
