RELAZIONE D'INCHIESTA

INCIDENTE OCCORSO ALL'AEROMOBILE

Piper PA- 28-161, marche I-TVMA

Località Val Salatis, Tambre d'Alpago (BL)

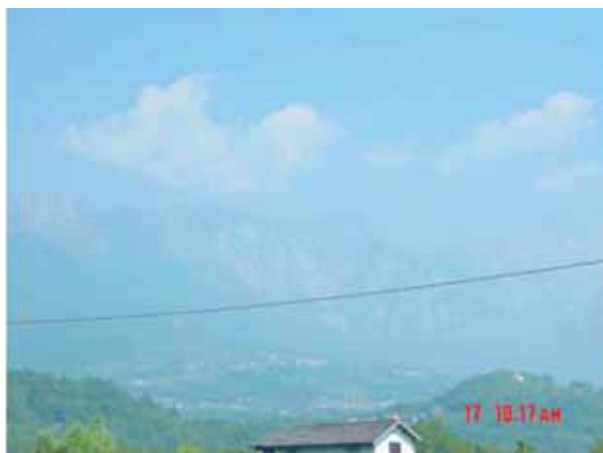
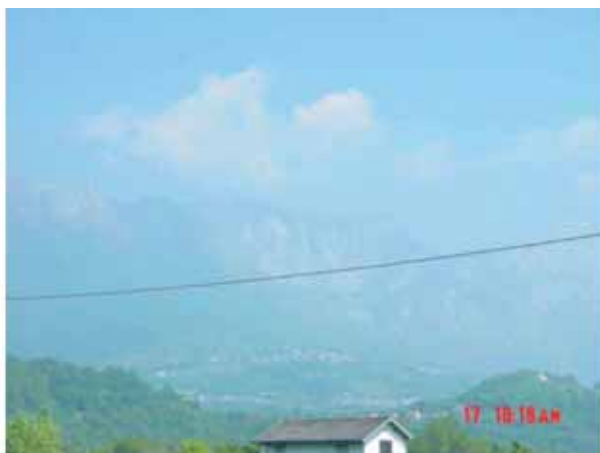
notevole intensità ed inoltre vi era la presenza di alcune nubi sulle cime dei rilievi montuosi dell'Alpago (vedasi foto n. 5 e 6).

Le condizioni meteorologiche sul Lago di Santa Croce erano differenti da quelle di Treviso, in quanto sul Lago spirava un vento intenso proveniente dalla Sella di Fadalto e le cime delle montagne dell'Alpago erano parzialmente coperte da formazioni nuvolose.

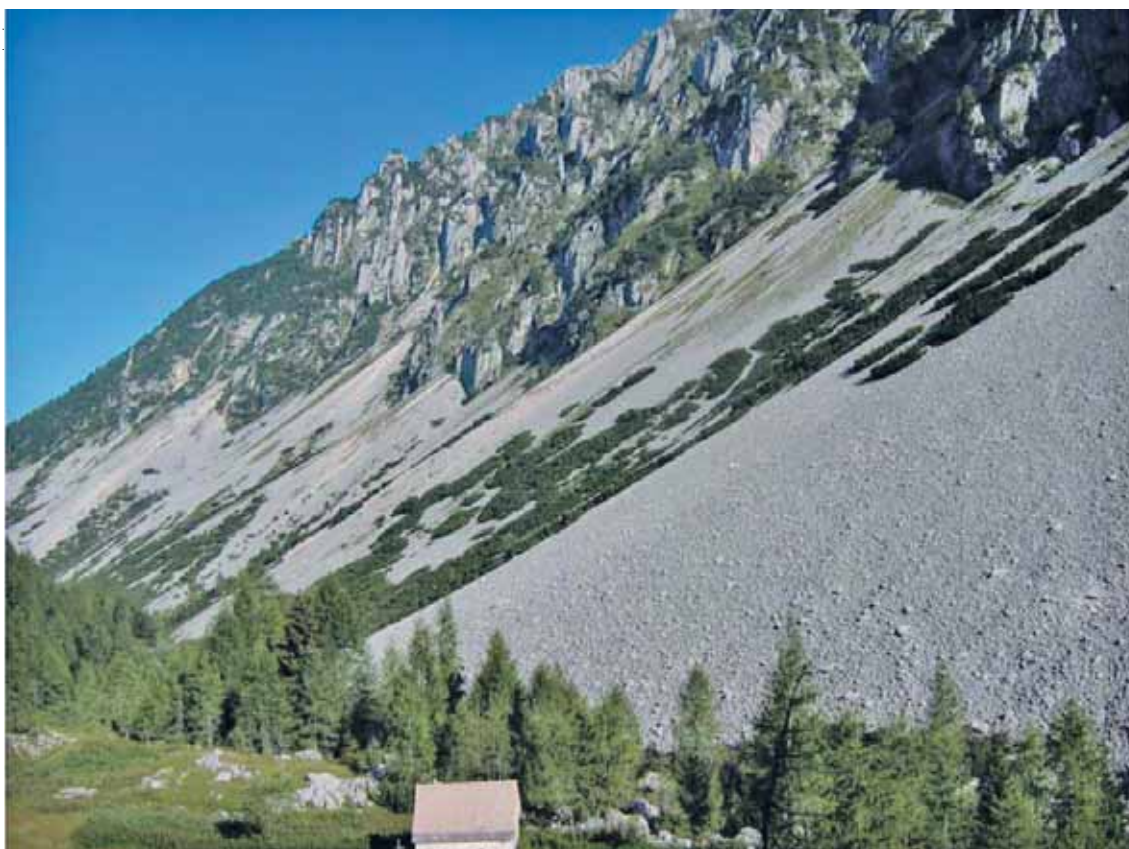
Foto n. 7

L'incidente è avvenuto nella zona costituita da una vallata denominata Val Salatis, fra i comuni di Chies d'Alpago e Tambre, sita nei pressi della linea di confine fra le province di Belluno e Pordenone. Precisamente sul ghiaione che scende dalla Forcella Grava Piana adiacente la Casera de le Stele (vedasi foto n. 7). Il relitto è stato rinvenuto alla quota di 1.420 metri.

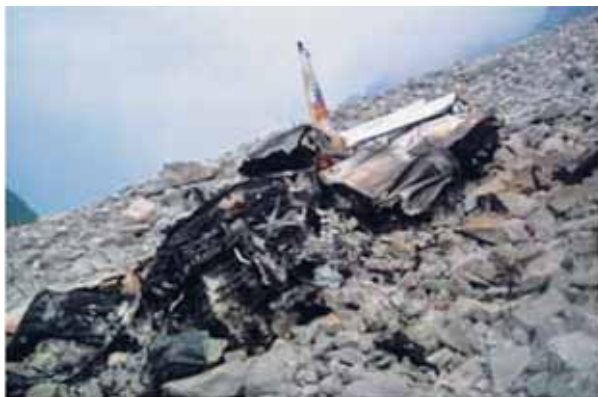
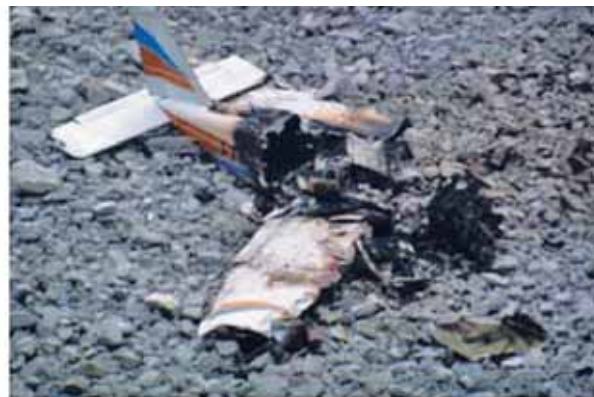
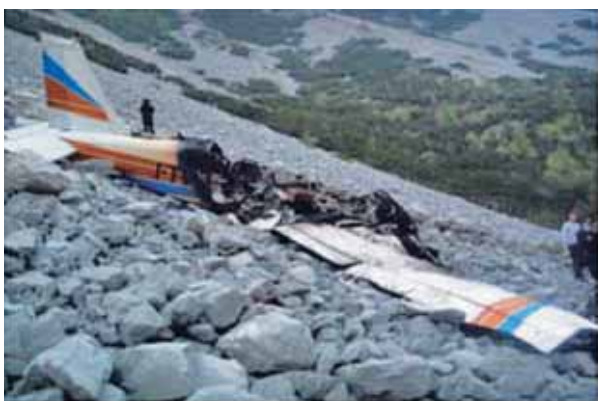
Il velivolo ha subito danni gravissimi nell'impatto contro il costone pietroso della montagna ed a seguito dell'incendio sviluppatosi successivamente (vedasi foto n. 8, 9 e 10).

La parte anteriore della fusoliera è stata completamente distrutta dall'incendio, le altre parti del velivolo sono state parzialmente interessate.

L'ala sinistra, parzialmente staccata dalla fusoliera e posta parallela alla stessa, mostrava i segni derivanti dall'urto e dalla rotazione avuta dal velivolo durante l'impatto.

L'ala destra, interessata dal fuoco solo in vicinanza della fusoliera, mostrava danni dovuti all'impatto e la posizione retratta dei flaps.

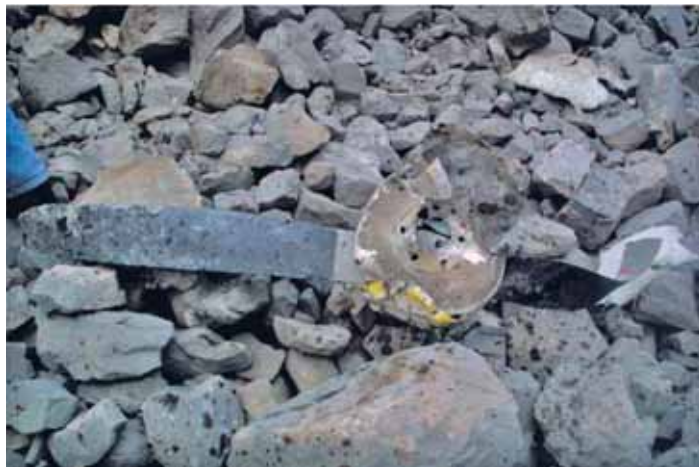
Le altre parti del motore (carburatore, filtri, fili, ecc.) sono state completamente distrutte dall'incendio, mentre l'elica, staccatasi dal motore, è stata ritrovata nelle immediate vicinanze del relitto ed evidenziava i danni riportati a seguito dell'urto al suolo (vedasi foto n. 11).

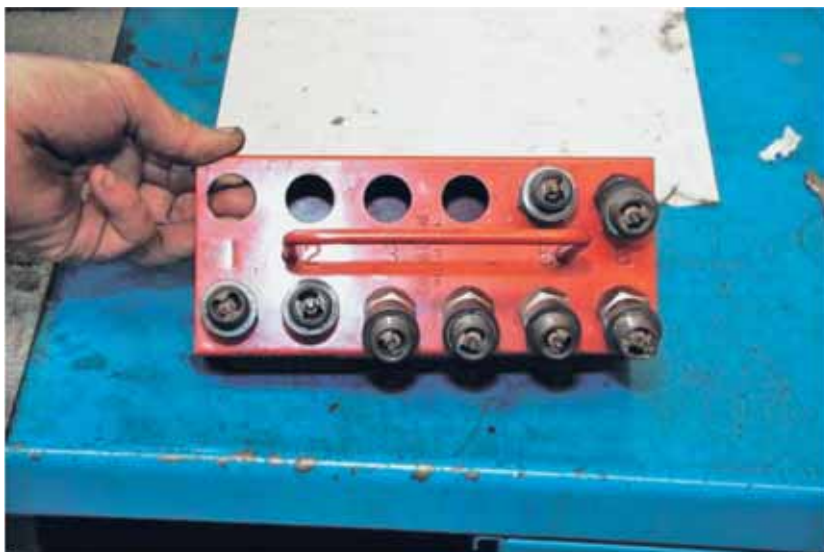
Foto n. 12

In fase di smontaggio del motore presso un'officina autorizzata è stato riscontrato l'avanzato stato di usura delle candele di accensione e la saturazione di due di esse montate nella parte inferiore dei cilindri, per la presenza di residui ed incrostazioni dure (vedasi foto n. 12). Alla prova, comunque, sono risultate funzionanti.

Date le condizioni di peso, di temperatura, di quota e lo stato delle candele di accensione è molto probabile che le prestazioni di salita del velivolo non siano state ottimali per sorvolare in sicurezza il luogo dove è avvenuto l'evento.

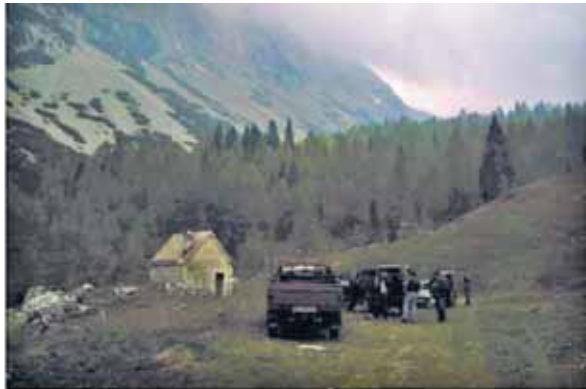
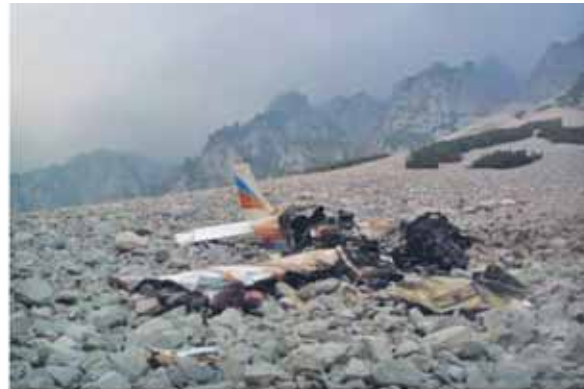
La presenza di formazioni nuvolose sulle cime dei monti dell'Alpago nell'ora in cui si è verificato l'incidente denota un probabile vento di risalita o "vento di valle", che potrebbe aver influito sulla dinamica dell'evento. Inoltre, se si osservano le due fotografie scattate a distanza di un minuto, si può notare l'evoluzione delle nubi ed è possibile ipotizzare che l'evoluzione in atto abbia creato delle formazioni nuvolose nelle valli, riducendo l'altezza delle nubi (*ceiling*), venendo a creare un ambiente simile a quello riprodotto nelle fotografie scattate nella fase di recupero (vedasi foto n. 13, 14).

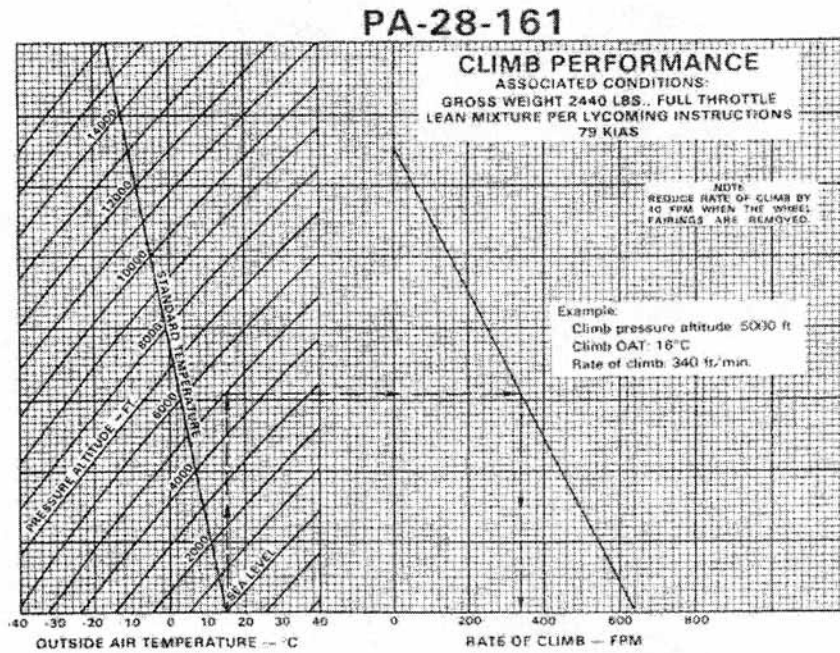
CLIMB PERFORMANCE
Figure 5-17

Tenendo conto del peso, della temperatura e della quota, dal grafico della potenza riportato dal manuale di volo del velivolo si ricava un rateo di salita intorno ai 340 piedi al minuto.

Di fatto, la salita effettuata dal velivolo dall'ultimo riporto di 2.000 piedi su Vittorio Veneto all'avvistamento del testimone in località Casera Astor a 4.835 piedi (1.374 metri, pari a 4.507 piedi più l'altezza dal suolo dichiarata di 100 metri pari a 328 piedi) ha avuto un rateo pari a 189 piedi al minuto, quindi nettamente inferiore al valore previsto.
