付図 1 - 2 福岡空港見取図 (事故現場付近拡大図)

付図 2 地上痕跡及び残

跡及び残骸の状況図

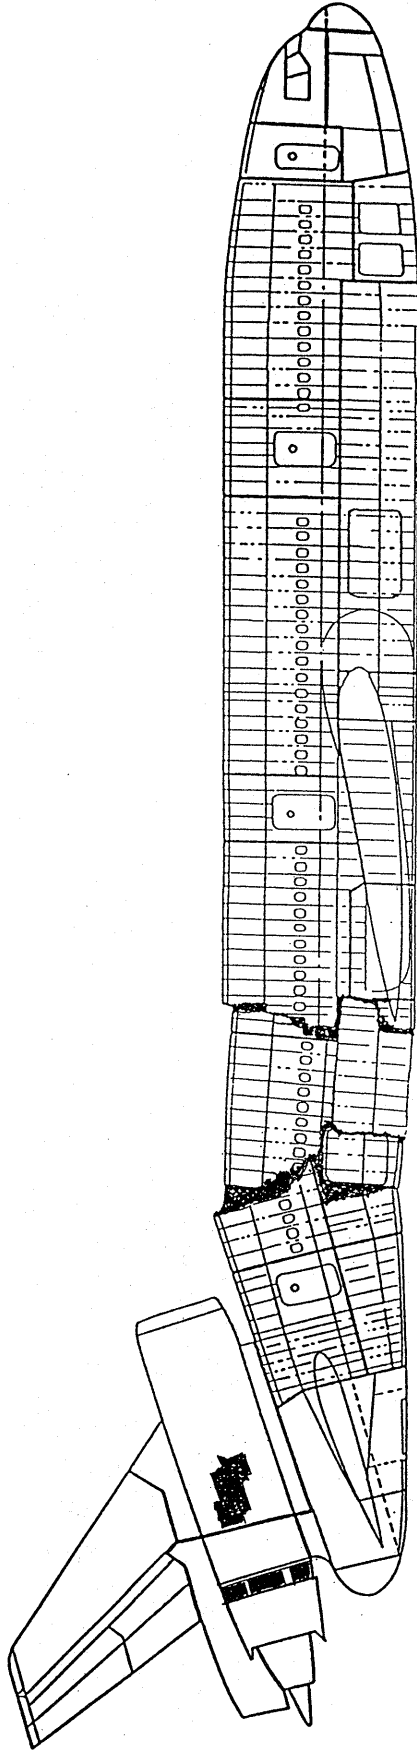
付図3-1 機体の損傷状況図（右側）

火災発生前の胴体部分の損傷状況

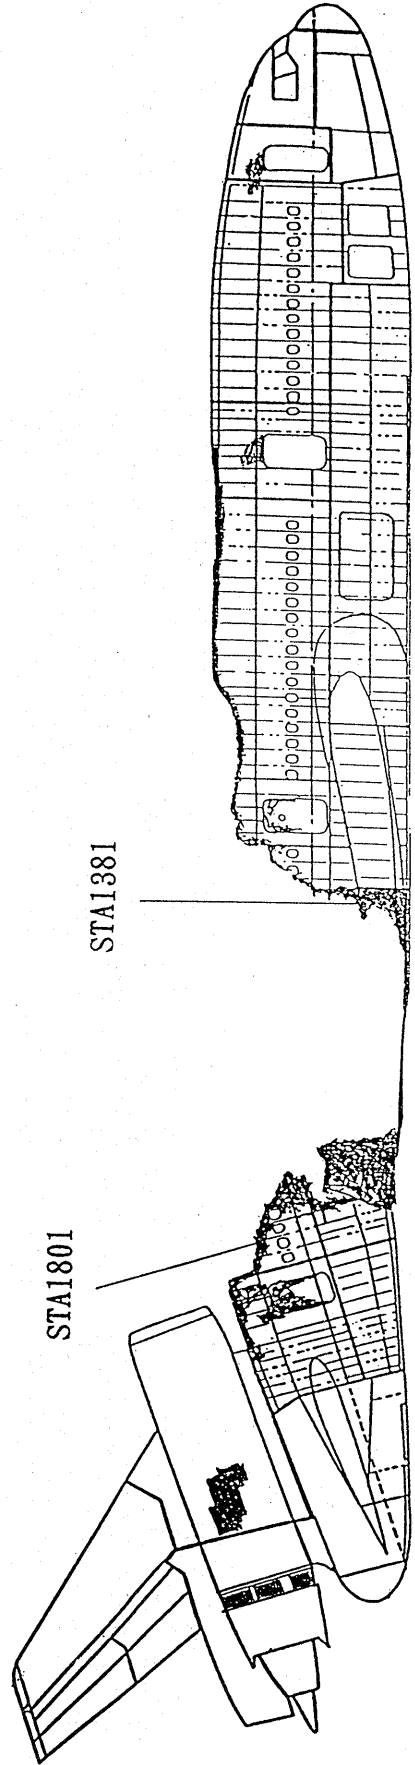
焼失後の状況

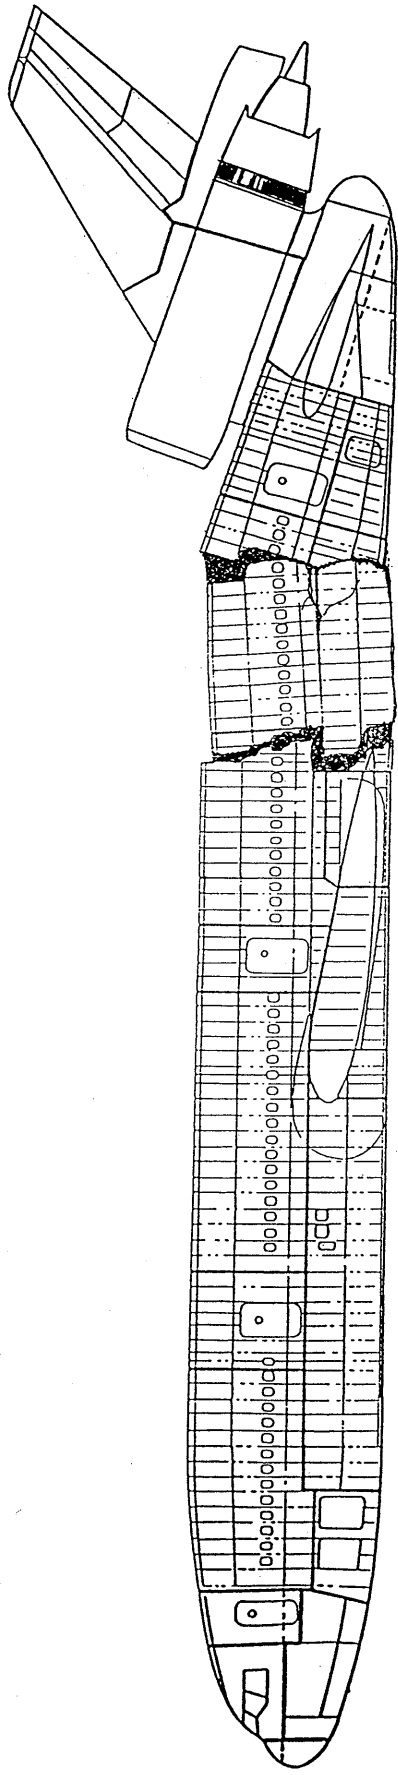
付図3-2 機体の損傷状況図 (左側)

火災発生前の胴体部分の損傷状況

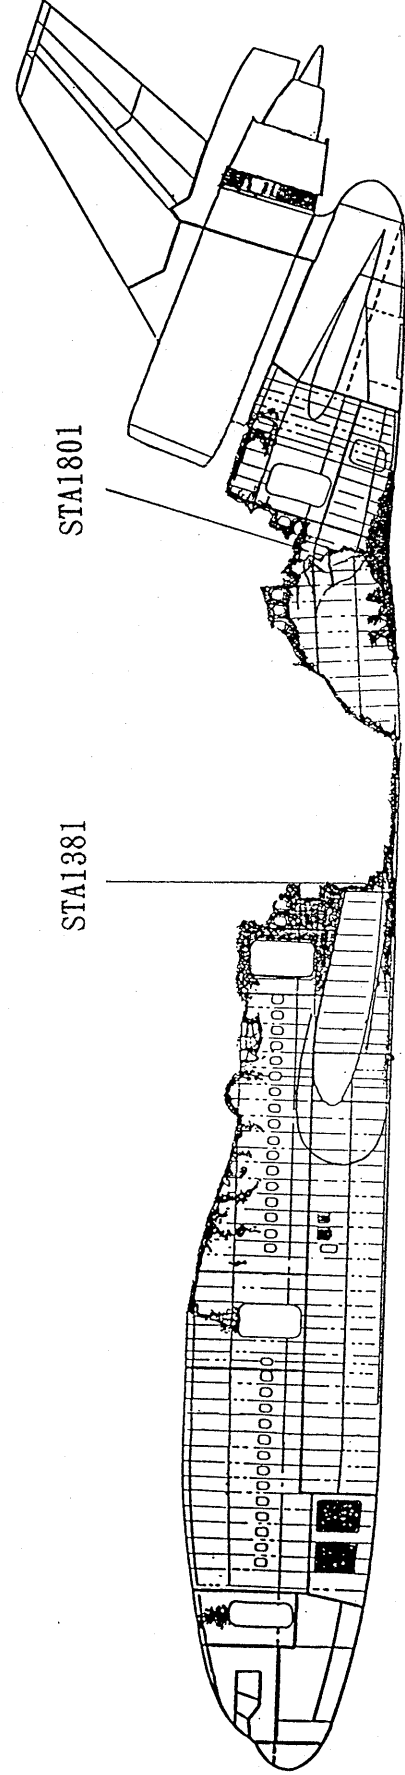
焼失後の状況
