GABINETE DE PREVENÇÃO E INVESTIGAÇÃO DE ACIDENTES COM AERONAVES GPIAA

INVESTIGAÇÃO DE INCIDENTE COM AERONAVE

Data/hora: 20/09/ 2011 @ 12:28 UTC		Proc. N° 14 /INCID/2011
Operador: CAE Global Academy Évora (CGAEV)		Tipo de Incid.: colapso da perna do trem de nariz durante a aterragem.
Id. da aeronave: TB-200 registo CS-DEI		
Local: Aeródromo Cosme de Oliveira, Santarém (LPSR)		
Tipo de voo: Instrução – voo solo	Fase do voo / Operação: Aterragem	
Ocupantes: 1	Pax. -	Lesões: NIL
Danos nas Aeronave: Trem de nariz, hélice e carenagens do motor danificados

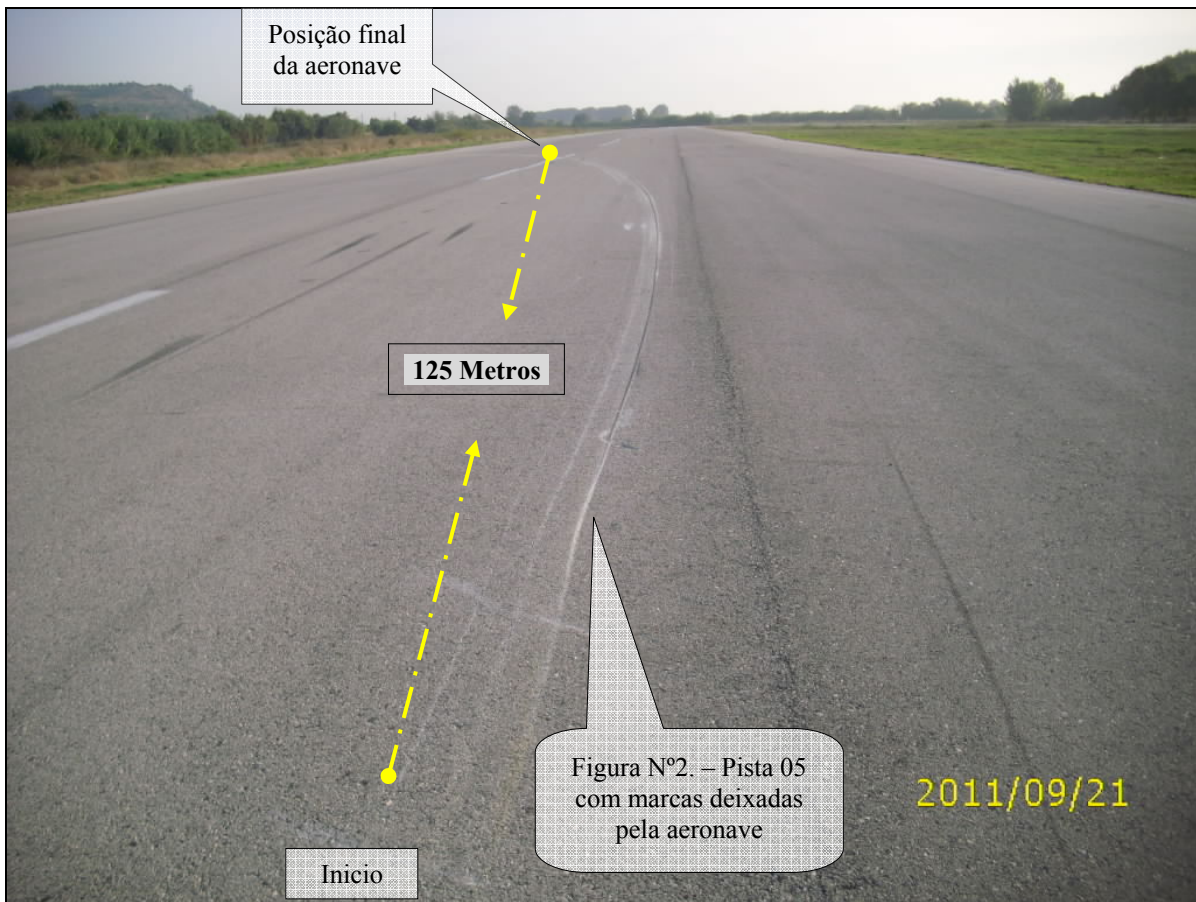
As marcas na pista revelam que a aeronave arrastou o coto da perna de nariz pelo asfalto durante cerca de 125 metros (ver figura nº2).

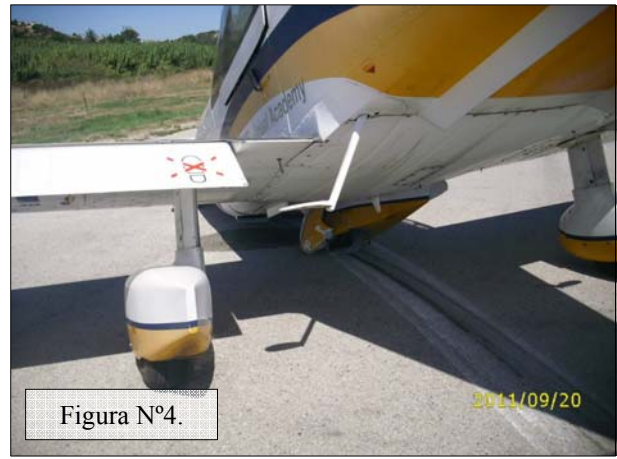
As pontas das pás do hélice apresentavam-se dobradas para trás (ver figura nº 4).

Entretanto a aeronave perdeu sustentação, devido à diminuição da velocidade, e voltou a tocar na pista entrando em porpoising (cangochas) de grande amplitude. É muito provável que tenha sido nesta altura que as pás do hélice tocaram na pista sofrendo as primeiras (pequenas) deformações. O facto das pás do hélice se apresentarem dobradas para trás³,

indicia – tratando-se de um hélice de velocidade constante – que embateram na pista quando a aeronave se encontrava numa atitude de nariz em baixo.
