## **RELATÓRIO FINAL DE ACIDENTE**

**AERONAVE: PIPER PA-38-211**

**D-EJLK**

**RELATÓRIO FINAL N° 13/ACCID/2011**

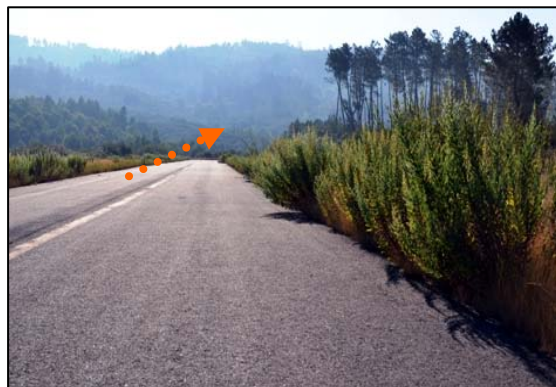
Figura Nº1. – Pista 11.

O aeródromo de Côja está localizado em (40° 16' 29,61"N, 007° 58' 28,50"W), a 760 pés de altitude, junto à vila de Côja. Foi construído nos finais da década de 70 para servir de Base a aeronaves de combate a fogos florestais. É servido por uma pista de saibro e por uma pista de asfalto, QFU11/29, com as dimensões de 610X6 metros. A pista de asfalto tem um ligeiro declive para Leste.

A proximidade e o declive da elevação montanhosa a leste do aeródromo desaconselhavam as descolagens e manobras do tipo tocar e andar a partir da pista 11.

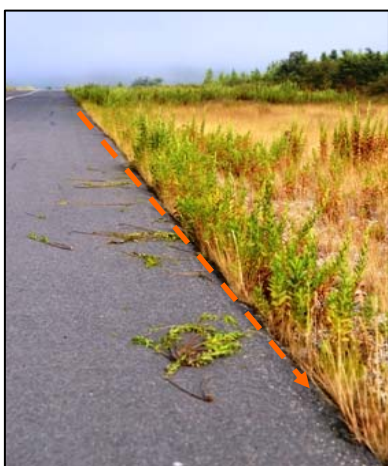
Trata-se de um aeródromo não certificado que apresenta sinais de abandono evidenciados pela presença de erva na pista de saibro e tufo de erva alta nas bermas da pista de asfalto.

Figura Nº2. – Berma da pista com marcas da roda

A erva alta junto à pista constituía um obstáculo para um avião de asa baixa e potenciava a tendência do piloto desviar a aeronave para o lado contrário.

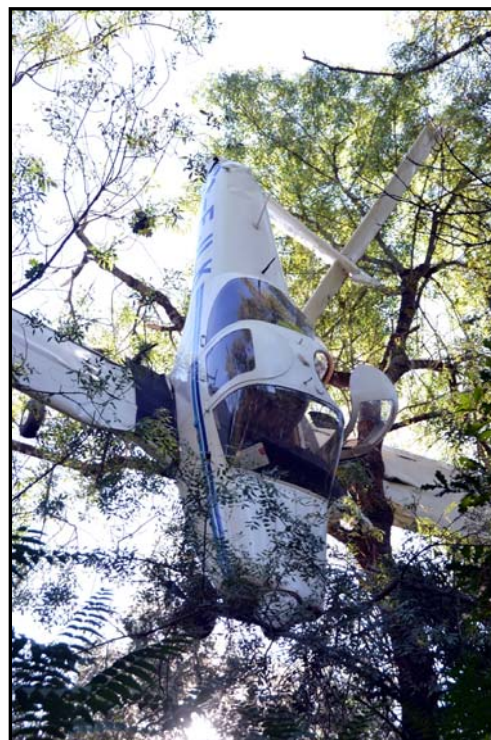
As árvores amorteceram o impacto e sustiveram a queda da aeronave que acabou por se imobilizar suspensa de um carvalho, apoiada pelas asas, numa posição vertical de nariz em baixo.

A aeronave ficou suspensa de duas árvores e havia a possibilidade de se desprender e arrastar os tripulantes na queda. Por esta razão, um dos tripulantes subiu para uma cota superior o que também permitiu disponibilizar mais espaço para o outro tripulante, que se protegeu encostado ao tronco da árvore. O combustível das asas começou a derramar e a escorrer pelo cubo do hélice o que preocupou os pilotos.

Figura Nº3. – Local do acidente.
