MINISTÉRIO DA ECONOMIA E DO EMPREGO  
GABINETE DE PREVENÇÃO E INVESTIGAÇÃO DE ACIDENTES COM AERONAVES

RELATÓRIO DE INCIDENTE COM AERONAVE

<b>Data/hora:</b> 2011-07-28 @ 18:40 UTC*	<b>Proc. n°:</b> 12 / <b>INCID</b> / 2011
<b>Operador:</b> EMA – Empresa de Meios Aéreos	<b>Tipo de Incid.:</b> Operação
<b>Id. da aeronave:</b> Eurocopter AS-350B3, s/n 4261, matrícula CS-HMI	
<b>Local:</b> Campo, Valongo	
<b>Tipo de voo:</b> Combate ao Fogo	<b>Fase do voo / Operação:</b> Descolagem
<b>Ocupantes:</b> Tripulantes / Pax: 1 / 0	<b>Lesões:</b> Nil
<b>Danos na Aeronave:</b> Ligeiros no mastro principal, pás do rotor principal e escape da turbina	
<b>Outros Danos:</b> Dois cabos de transporte de energia elétrica de alta tensão cortados	
<b>Sinopse:</b> Colisão com cabos elétricos de alta tensão, não balizados, durante operação de combate a incêndio florestal, na saída do local de reabastecimento para o local da largada. A colisão não alterou as características de voo da aeronave mas o piloto decidiu efetuar uma aterragem de recurso e aguardar a vinda de um técnico de manutenção, antes de voar de regresso à base. Apesar de não consubstanciar um Incidente Grave, nos termos do Apêndice “C” ao A

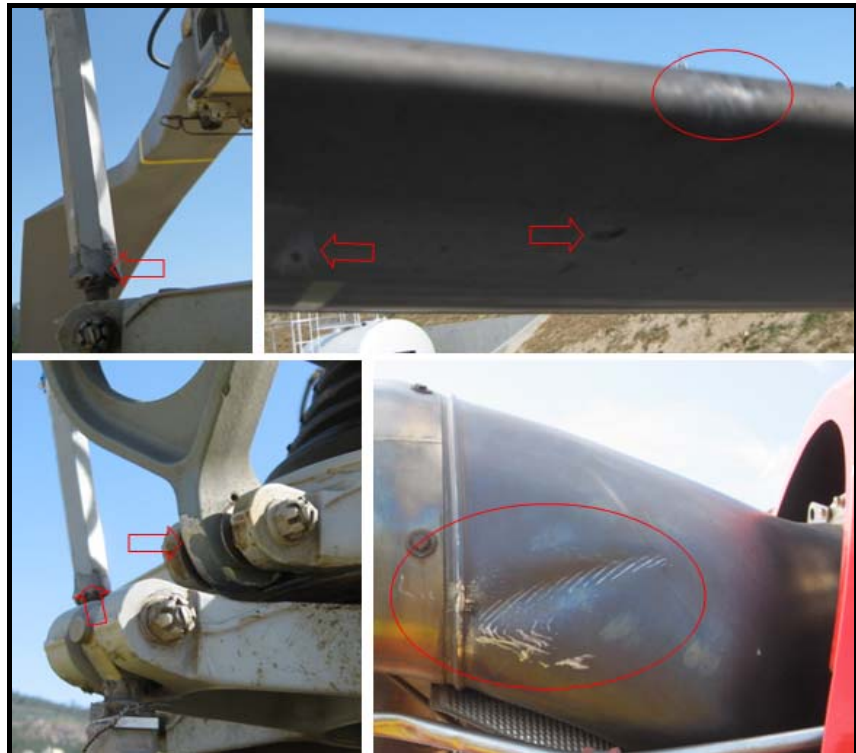
Figura Nº 1

Com esta manobra não conseguiu evitar a colisão com dois desses cabos, os quais foram cortados pelo mastro do rotor principal e pelas pás do mesmo.

Não houve qualquer indicação anormal no funcionamento da aeronave, vibração ou perda de potência, apenas foram deixadas ligeiras marcas no controlo do rotor principal, numa pá e na tubeira de escape (figura nº 1).

Mesmo sem que tivesse qualquer degradação das condições de voo da aeronave, o piloto decidiu largar o balde e efetuar uma aterragem de recurso num terreno próximo. A aterragem decorreu normalmente e, depois de ter comparecido um técnico de manutenção no local e não sendo detetadas anomalias ou danos que impedissem o voo, a aeronave regressou à base, onde mais tarde as unidades afetadas foram substituídas, conforme reporte na Caderneta Técnica (figura nº 2).
