MINISTÉRIO DA ECONOMIA E DO EMPREGO
GABINETE DE PREVENÇÃO E INVESTIGAÇÃO DE ACIDENTES COM AERONAVES

RELATÓRIO FINAL DE INCIDENTE COM AERONAVE

Data/hora: 2011 / 06 / 09 @ 15:15 UTC*	Proc. n°: 09 / INCID / 2011
Operador: C.C.B. – Serviços Aéreos, Lda	Tipo de Incid.: TÉCNICO
Id. da aeronave: Piper PA-36/375, s/n 8202001, matrícula CS-AUC	
Local: Aeródromo Cosme Pedrógão, Santarém	
Tipo de voo: Verificação de Material	Fase do voo / Operação: Aterragem
Ocupantes (Tripulantes / Pax): 1 / 0	Lesões: Nil
Danos na Aeronave: Ligeiros	
Outros Danos: Nil	
Sinopse: A aeronave efetuava circuitos de pista para verificação de material, após uma Inspeção Anual para revalidação do Certificado de Aeronavegabilidade. Quando efetuava mais um tocar-e-andar, na pista 05, pelas 15:15, o piloto sentiu algo de anormal na perna do trem principal esquerdo. Pressentindo tratar-se de colapso do trem, manteve aquela asa em cima até ao limite da sustentação e foi desviando a aeronave para o lado direito da pista e cortando o motor. A aeronave acabou por se imobilizar, já fora da pista, pousando sobre a perna direita do trem e os destroços da perna esquerda. O piloto saiu ileso. <i>Por consubstanciar um Incidente

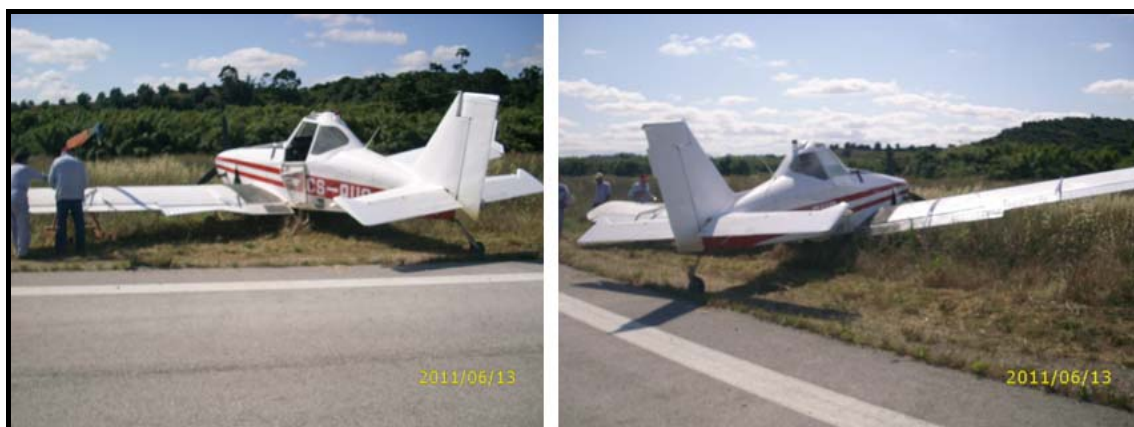
Figura Nº 1

Durante uma das manobras de tocar-e-andar na pista 05, o piloto sentiu qualquer reação anormal da aeronave, que atribuiu a colapso da perna principal esquerda do trem de aterragem. Procurou manter a asa esquerda em cima o máximo de tempo possível, foi desviando para a direita e cortou o motor, de modo a que, quando perdeu sustentação e a asa descaiu, a aeronave já se encontrava fora da pista e acabou por repousar sobre os destroços do trem esquerdo e a roda do lado direito, imobilizando-se em frente à manga de vento, com apenas a cauda sobre a pista (*figura nº 1*).

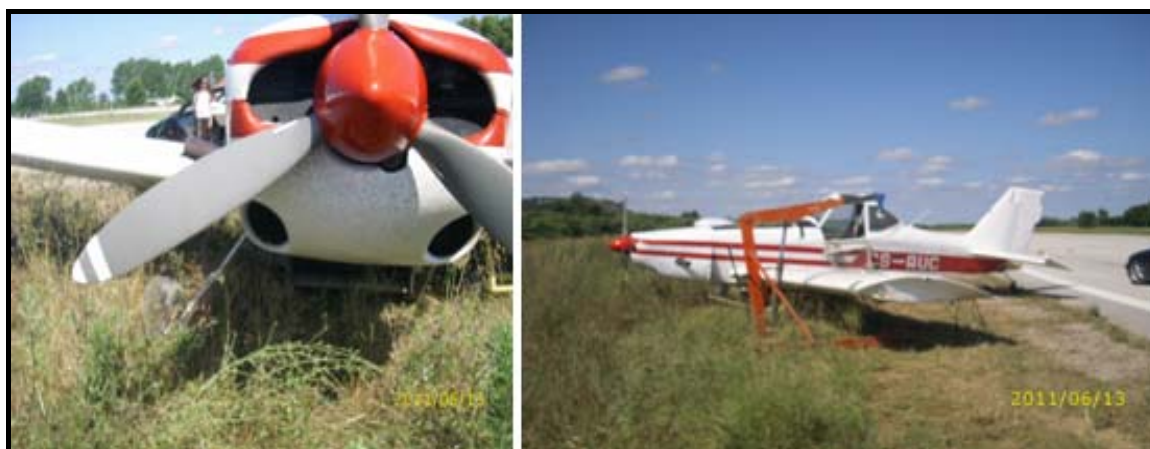
Figura Nº 2

O piloto saiu ileso e pelos próprios meios sendo os estragos na aeronave ligeiros (no trem esquerdo e na parte inferior da fuselagem), tendo o hélice permanecido intacto e a asa esquerda sofrendo algumas escoriações no intradorso (*figura nº 2*).

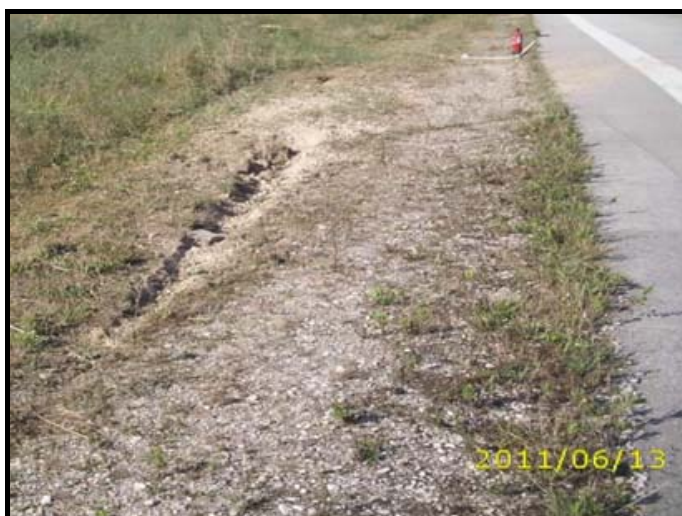
Figura N° 5

Ao efetuar a quarta aterragem, o piloto sentiu algo de anormal no comportamento do trem principal do lado esquerdo e procurou conduzir a aeronave para fora da pista, mantendo a asa esquerda em cima até ao limite da sua sustentação, antes de deixar que a perna esquerda do trem assentasse no solo e suportasse o peso do avião.

Quando isso aconteceu já a velocidade era muito reduzida e o percurso no solo foi curto (inferior a cinco metros), minimizando os danos sofridos pela aeronave (*figura n° 5*).

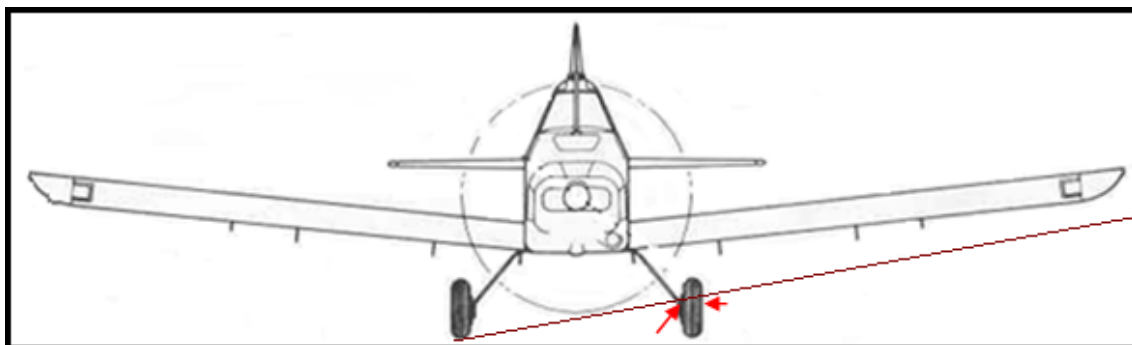
Figura N° 6

O facto de a perna do trem se ter mantido intacta, apenas com separação da roda, permitiu que a asa não tivesse deslizado pelo chão, evitando danos, os quais se limitaram a uma ligeira deformação do flap esquerdo, que assentou sobre a roda que se destacara do trem. A paragem do motor contribuiu para que o hélice também tivesse deixado de rodar e as suas pás não tocaram o solo (*figura n° 6*).
