PROCESSO DE INVESTIGAÇÃO DE ACIDENTE COM AERONAVE

PROCESSO Nº: 05/ACCID/2011			
Data/Hora (UTC): 12-03-2011; 18:20		Local: Aeródromo de Espinho (LPIN)	
Aeronave	Tipo: Cessna 172N	Matrícula: CS-DIN	Nº de série: 172-70671
Operador	Aero Clube da Costa Verde		
Origem/Destino	LPIN - Local		
Pessoas a bordo	3		
Lesões	Tripulação	Passageiros	Outros
Fatais	0	0	0
Graves	0	0	0
Ligeiras / Nenhumas	1	2	
Danos na aeronave	Substanciais na zona do motor, asa direita e trem de aterragem

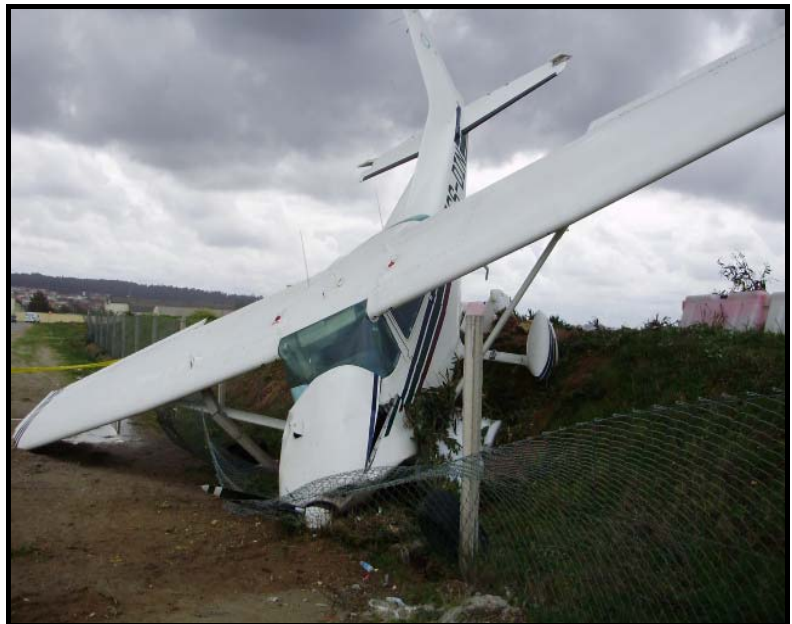
Já na final para a aterragem começou a chover torrencialmente, com ventos a aumentar de velocidade e com direcção variável, o que fez com que a aeronave tocasse no solo tardiamente (sensivelmente a meio da pista) e com velocidade elevada. O piloto não conseguiu imobilizar a aeronave na pista disponível, indo colidir com a barreira de terra e pneus usados, existente no fim da pista.

O avião ultrapassou a barreira e foi colidir com a vedação de arame que separa a área do aeródromo da estrada, imobilizando-se na posição que se vê na figura e sofrendo danos substanciais na zona do motor, na asa direita e no trem de aterragem.
