RELATÓRIO FINAL DE INCIDENTE

Piper PA-34

CS-DEV

RELATÓRIO FINAL DE INCIDENTE Nº 03/INCID/2011

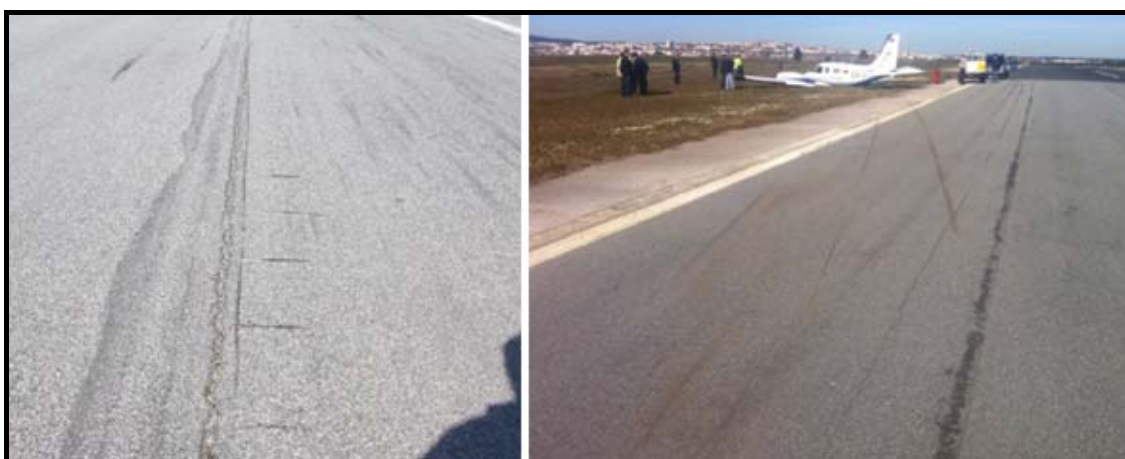
Figura Nº 1

O AITA², situado na Torre de Controlo, notou a ausência do trem de aterragem e procurou informar da situação mas, quando o conseguiu, já era demasiado tarde para o piloto abandonar a aterragem e efectuar um “borrego”, pois foi já sobre a pista, a cerca de 3m de altura, que o piloto reduziu o motor operativo, para diminuir a velocidade e aterrar, tendo então activado o aviso sonoro de “**trem não bloqueado em baixo**”. A aeronave tocou no asfalto com a parte inferior da fuselagem e as pontas dos hélices, deslizou durante alguns metros, fugindo para o lado esquerdo, acabou por sair fora da pista e imobilizou-se na relva, aroada a cerca de 60° à esquerda do eixo da pista (*figura nº 1*).

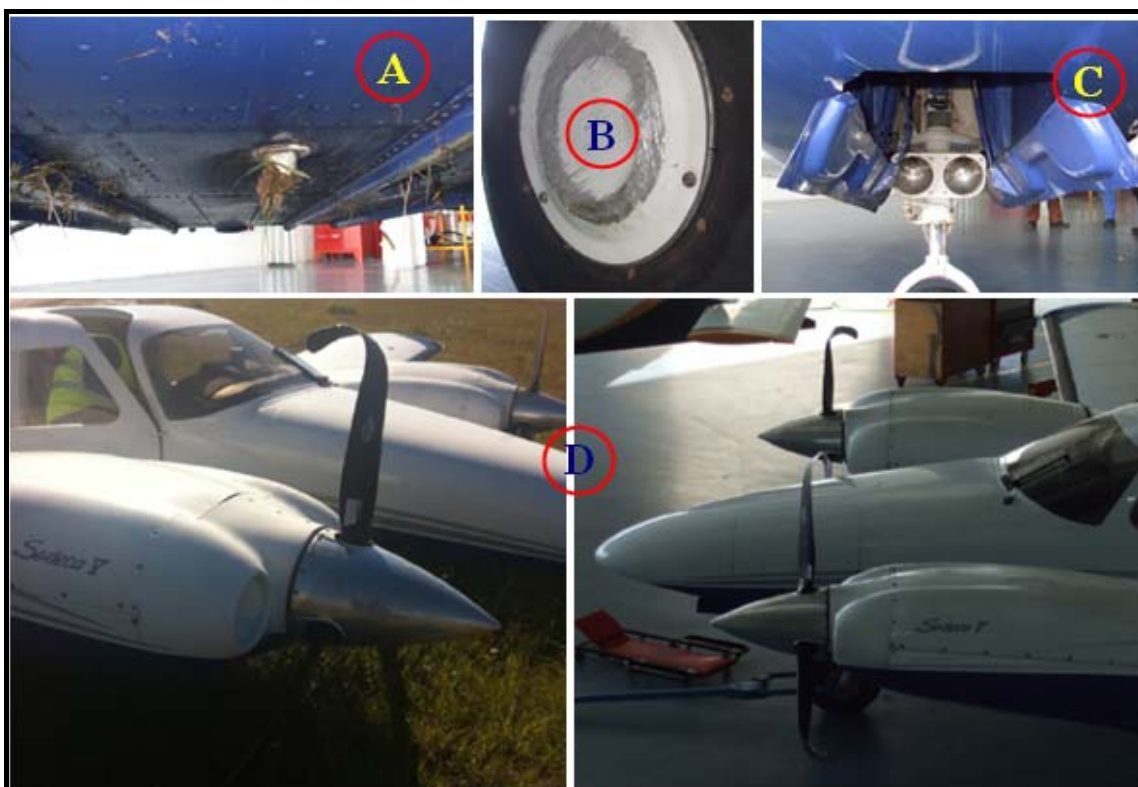
Figura Nº 2

A aeronave sofreu danos ligeiros (*figura nº 2*) na parte inferior da fuselagem (A), tampas do cubo das rodas principais (B), portas do trem de nariz (C) e ponta das pás dos hélices (D).

Não houve destacamento de partes e apenas se verificaram algumas abrasões e amolgadelas na fuselagem, dobragem das pontas das pás dos hélices e algumas antenas danificadas.
