MINISTÉRIO DA ECONOMIA E DO EMPREGO
GABINETE DE PREVENÇÃO E INVESTIGAÇÃO DE ACIDENTES COM AERONAVES

RELATÓRIO DE INCIDENTE COM AERONAVE

Data/hora: 2011 / 01 / 09 @ 16:20 UTC*	Proc. n°: 01 / INCID / 2011
Operador: Particular	Tipo de Incid.: Operação
Id. da aeronave: Cessna 172J, s/n 409, matrícula CS-DDS	
Local: Aeródromo Municipal de Torres Vedras (LPSC), Sta Cruz	
Tipo de voo: Treino	Fase do voo / Operação: Aterragem
Ocupantes: Tripulantes / Pax: 1 / 0	Lesões: Nil
Danos na Aeronave: Ligeiros	
Outros Danos: Nil	
Sinopse: A aeronave descolara do Aeródromo Municipal de Cascais e dirigira-se para a área de Sta Cruz a fim de efectuar treino de aterragens na pista do Aeródromo Municipal de Torres Vedras (Sta Cruz). Durante a aterragem a aeronave teve vários ressaltos na pista, o que levou à fractura do trem de nariz, com toque das pás do hélice no asfalto. O piloto desviou a aeronave para a esquerda, saiu da pista e imobilizou-se na área de terra adjacente, junto do taxiway. Apesar de não consubstanciar um Incidente Grave, nos termos do Apêndice "C" ao Anexo 13 da ICAO, do Anexo ao Regulamento (UE) N° 996/2010 do Parlamento Europeu e do Conselho da UE, de 20 de Outubro de 2010, do AIP

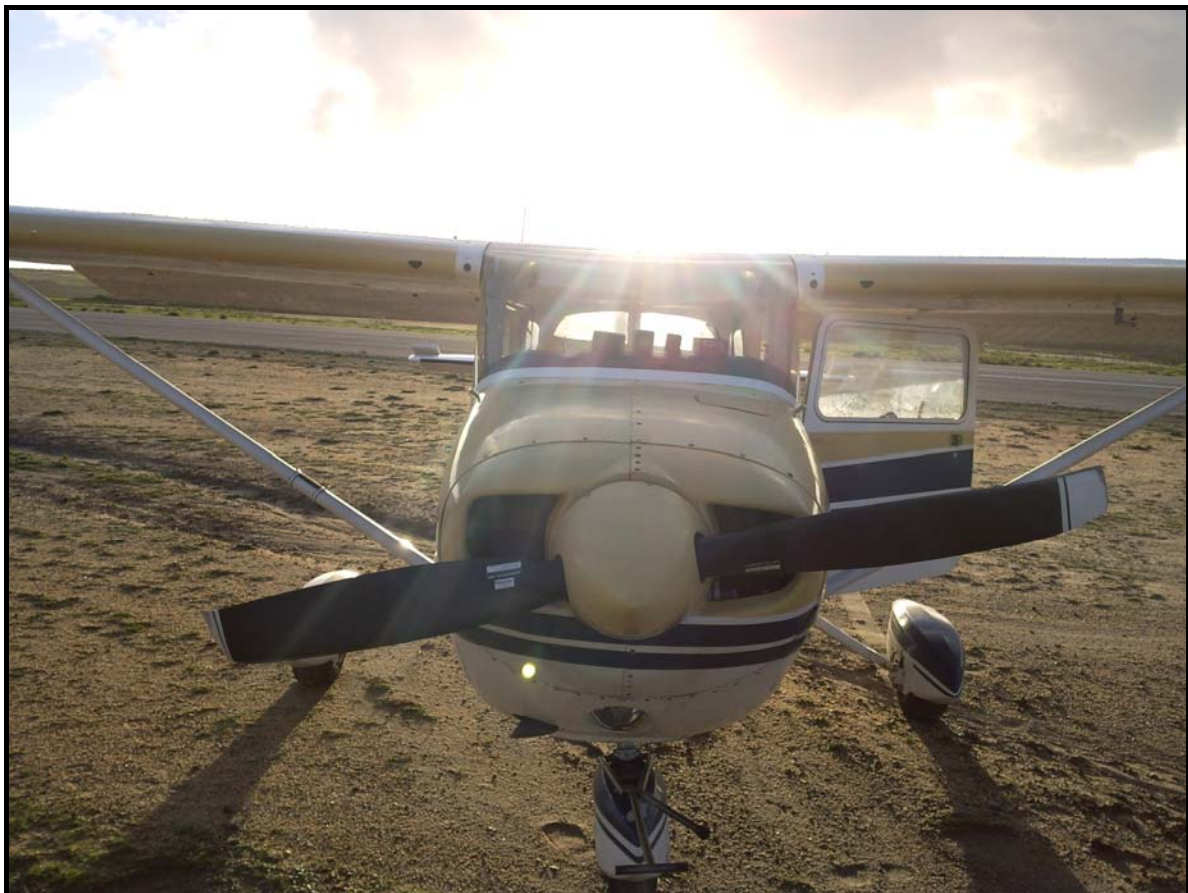
Figura Nº 1

Ali chegado, o piloto efectuou uma entrada no circuito, pela esquerda, para a pista 35, continuou com os procedimentos normais e aterrou no primeiro terço da pista mas, inesperadamente, a aeronave saltou e, ao tentar corrigir a atitude, entrou num movimento de balanceio e a roda de nariz embateu com força no solo, fracturando o trem de proa, tendo o hélice tocado na pista e danificado as pontas das pás. Mesmo assim, o piloto conseguiu controlar o avião, saiu para a berma de terra do lado esquerdo e imobilizou a aeronave fora da pista (*figura nº 1*).

A aeronave sofreu danos ligeiros, mas o piloto saiu ileso.

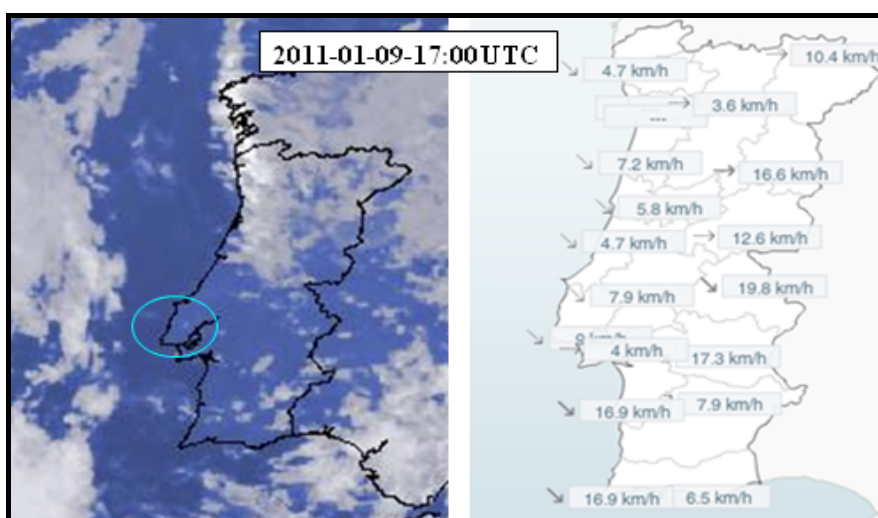
Figura Nº 2

O tempo naquele dia, sob influência de uma crista de altas pressões (1021hPa), apresentou-se com variação entre períodos de céu limpo e muito nublado, com vento geralmente fraco, temporariamente moderado. Na altura do incidente o vento soprava, de noroeste, fraco junto à costa, aumentando para moderado no interior e costa alentejana. O céu estava limpo na parte sul do território continental e muito nublado a norte (figura nº 2).

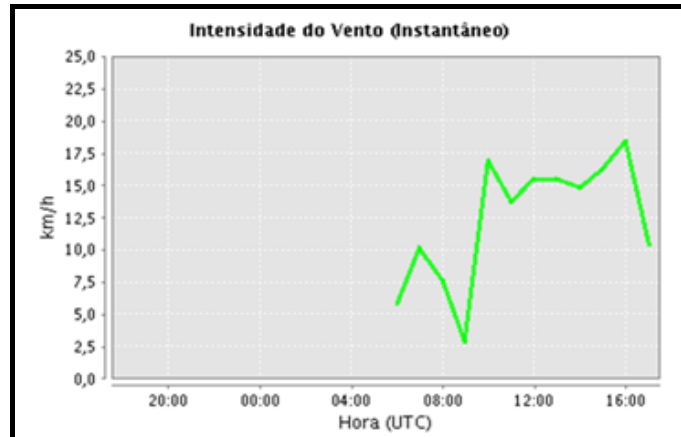
Figura N.º 3

Analisando os registos do Instituto de Meteorologia, relativamente ao vento instantâneo registado na estação de Torres Vedras (*Dois Portos*) verificou-se a ocorrência de ventos geralmente fracos mas com um aumento acentuado no período compreendido entre as 10:00 e as 16:00, com variações muito rápidas no início e no fim do período (*figura n.º 3*).

A localização da pista de Sta Cruz e a sua envolvência criam fenómenos de cisalhamento do vento, que provocam alterações nas características de voo das aeronaves, à aterragem. A sua proximidade da costa e a ausência de barreiras de protecção contra os ventos predominantes de Noroeste, criam correntes dinâmicas fortes, quando o vento sopra daquele quadrante. Por outro lado, a presença de algumas estufas, na vizinhança da pista, provoca o aparecimento de correntes convectivas (térmicas) que vão interferir com as correntes dinâmicas e dão origem a fenómenos de cisalhamento do vento (*windshear*), especialmente na fase de arredondamento, para aterragem.

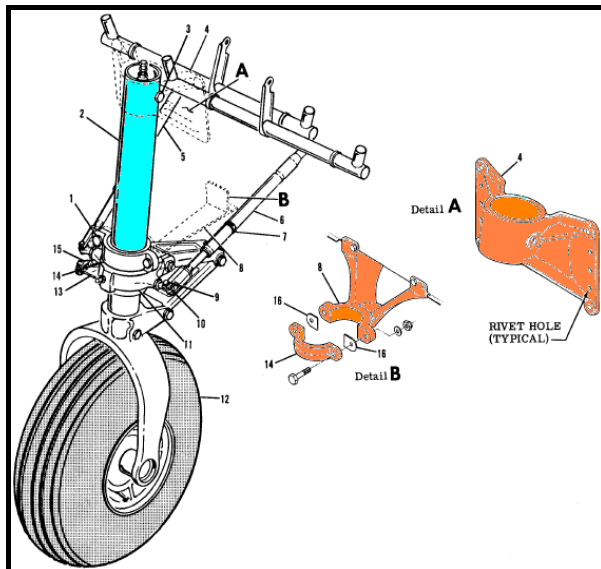
Figura N.º 4

O trem de proa do avião Cessna 172 é constituído por um mastro principal, incorporando o amortecedor, uma forquilha que segura a roda e uma tesoura que mantém as partes ligadas (*figura n.º 4*). O mastro principal é fixado à estrutura da fuselagem anterior (chapa para-fogo) através de duas ferragens, uma superior e outra inferior, conforme se mostra nos pormenores “A” e “B”. Dois tirantes oblíquos permitem a actuação do “steering” (sistema de orientação da roda de proa).

Por ser uma estrutura mais frágil, o trem de nariz não deve suportar o embate da aeronave na pista, quando da aterragem, devendo esta ocorrer sobre o trem principal e o trem de nariz ser pousado gentilmente, depois (*ver extracto do Pilot Operating Handbook*).

Quando o avião começou a saltar na pista, depois da aterragem, o piloto, instintivamente, levou o manche à frente (para manter o avião no chão) obrigando o trem de nariz a embater no solo com certa violência, o que provocou a fractura dos pontos de suporte do mastro principal da roda de nariz e o deslizamento para cima. Isto fez com que a separação do hélice ao solo fosse diminuída e provocou o contacto das pás do hélice com o asfalto, levando à sua deformação e paragem do motor.
