MINISTÉRIO DAS COMUNICAÇÕES
DIRECÇÃO-GERAL DA AERONÁUTICA CIVIL

RELATÓRIO Nº. 2 /RIPN
PROCESSO Nº. 32/ACM

RELATÓRIO DO ACIDENTE OCORRIDO COM O AVIÃO
CS-ACD, NO AERÓDROMO DE CERNACHE, NO DIA
30 DE OUTUBRO DE 1971

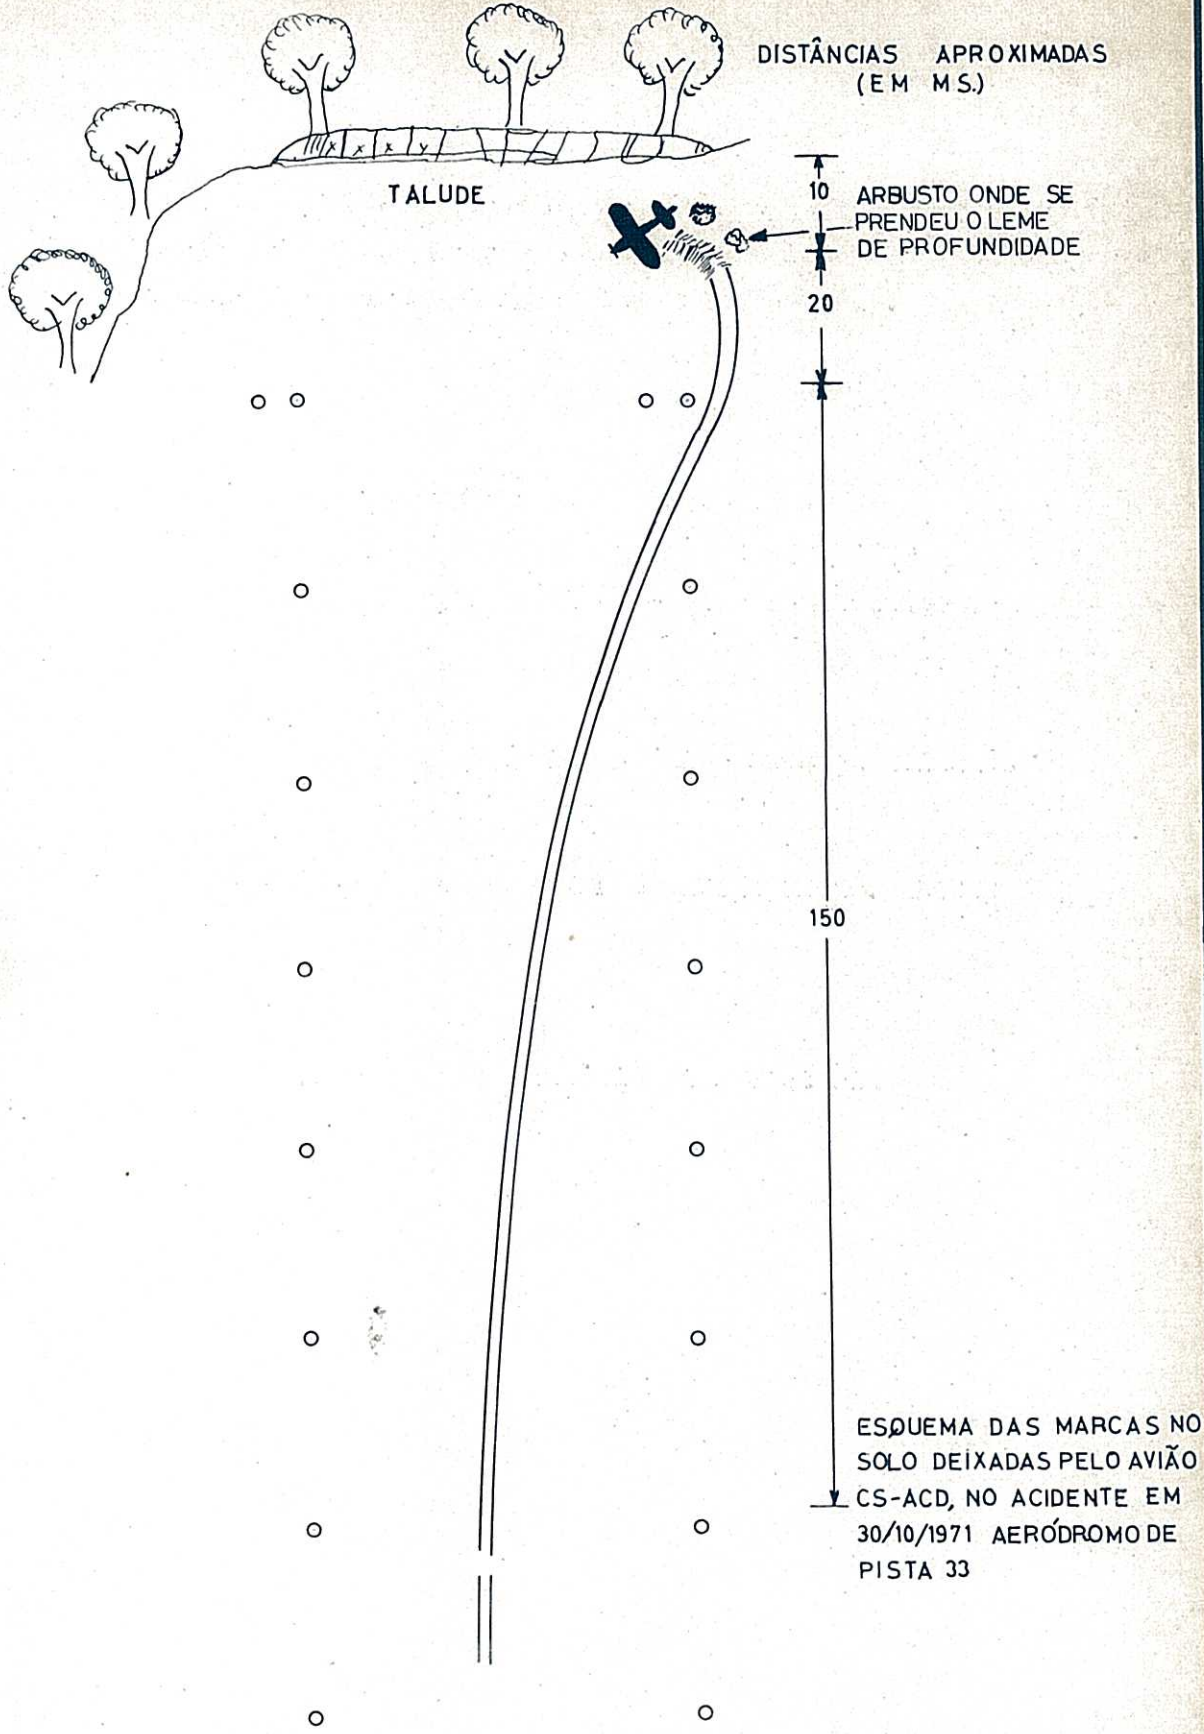
APÊNDICE 1

a) MARCAS NO SOLO (APÊNDICE I)

A fractura do leme de profundidade direito foi devido aos arbustos por onde a cauda passou, durante a volta ao solo, se terem enfiado na ranhura entre o estabilizador e o leme.

A torção da longarina deve-se ao facto de a asa direita ter apoiado no chão por causa do desequilíbrio gerado pela força centrífuga durante a volta no solo.
