RELATÓRIO Nº. 8/RIPN
PROCESSO Nº. 32/ACM

RELATÓRIO DO ACIDENTE DO AVIÃO CS-ADW OCORRIDO
NO DIA 28 DE OUTUBRO DE 1972 ÀS 18:05 Z NO AERÓDROMO
DE CASCAIS (TIRES)

RELATORIO DO ACIDENTE OCORRIDO EM TIRES, NO DIA 28/10/72,
CERCA DAS 19:05 COM O AVIÃO CS-ADW, PROPRIEDADE DA DGAC
E CEDIDO AO AERoclUBE DE PORTUGAL

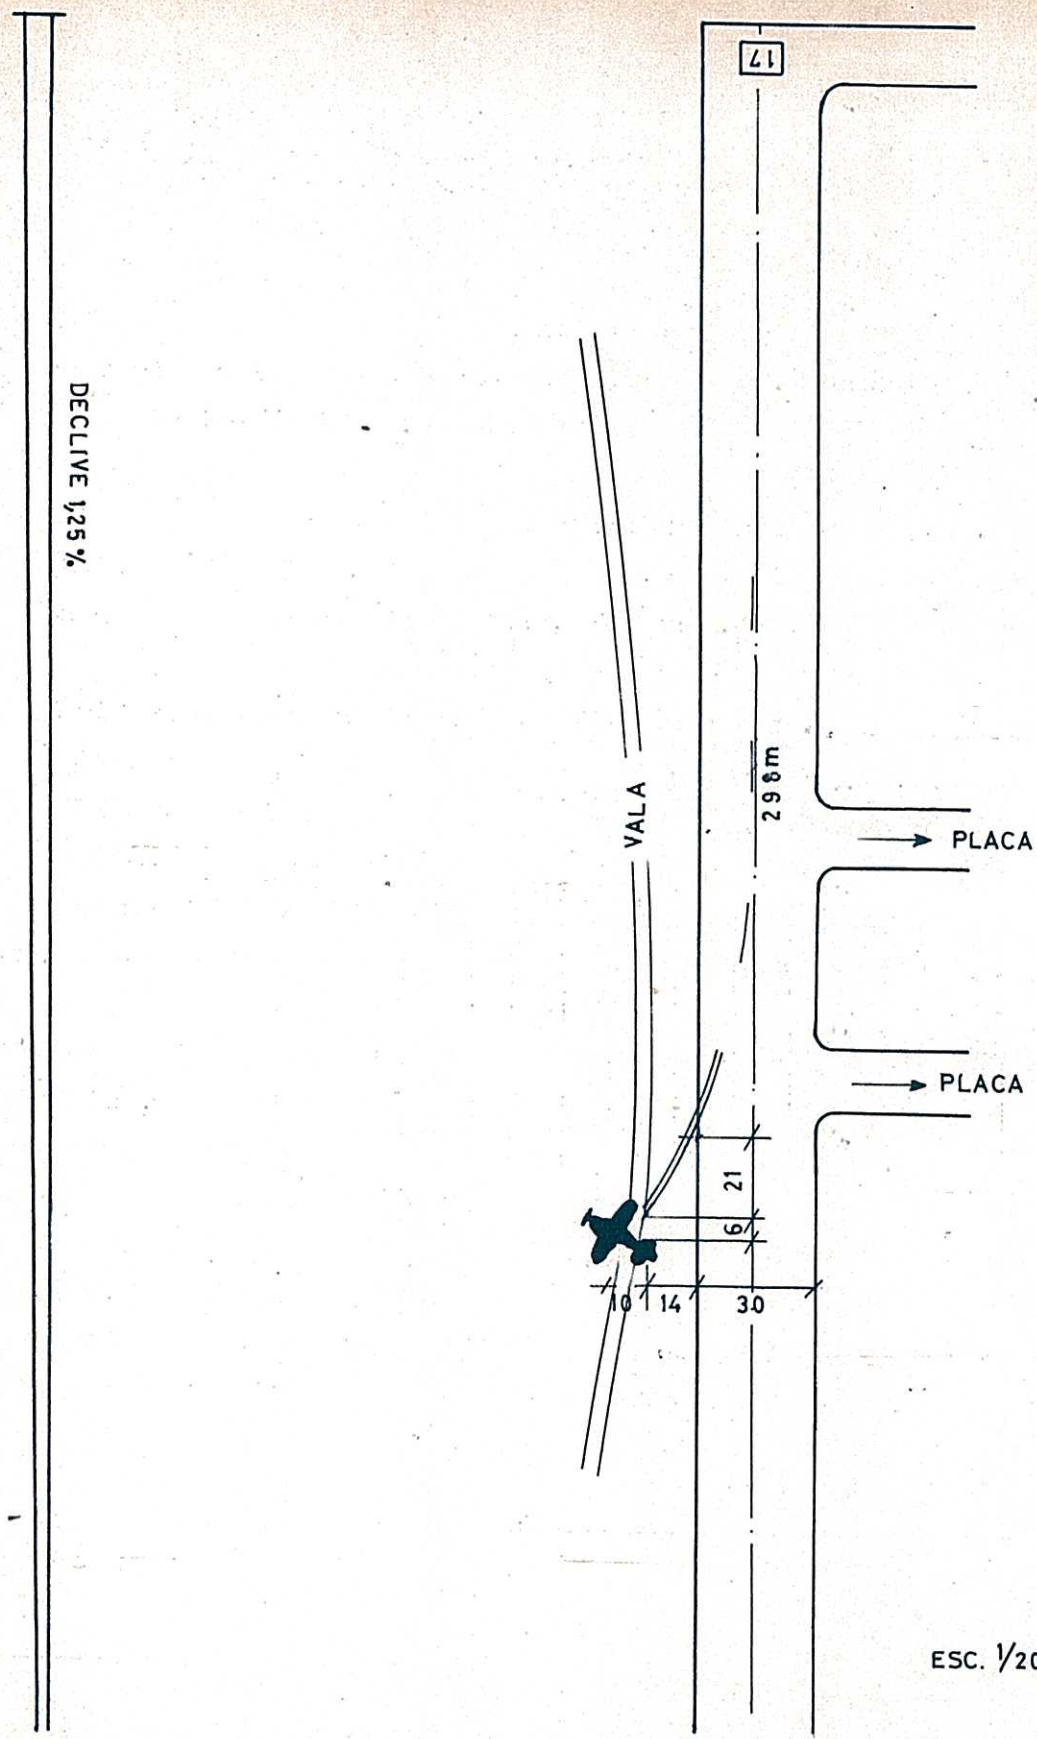
APÊNDICE I

ACIDENTE DO AVIÃO CS-A'DW
AERODRÓMO DE CASCAIS, 28/10/1972
MARCAS NO SOLO

Em seguida o avião começou a guinar para a direita, saiu da faixa com uma direcção de cerca de 30° em relação a esta e em trajectória levemente circular e a derrapar para a esquerda.

Atingida a vala, foi projectada para o outro lado, sofrendo então os danos que apresenta.
