RELATÓRIO DO ACIDENTE OCORRIDO NO
AERÓDROMO DE ESPINHO COM O AVIÃO
CS-AMZ, EM 2/10/1977

ASSUNTO: RELATÓRIO DO ACIDENTE COM O AVIÃO CS-AMZ,
NO AERÓDROMO DE ESPINHO, EM 02/10/1977

INQUERITO AO INCIDENTE DA AERONAVE CS-AMZ,
OCORRIDO NO AERODROMO DE ESPINHO EM 2-10-77,
PELAS 15 HORAS e 35 MINUTOS

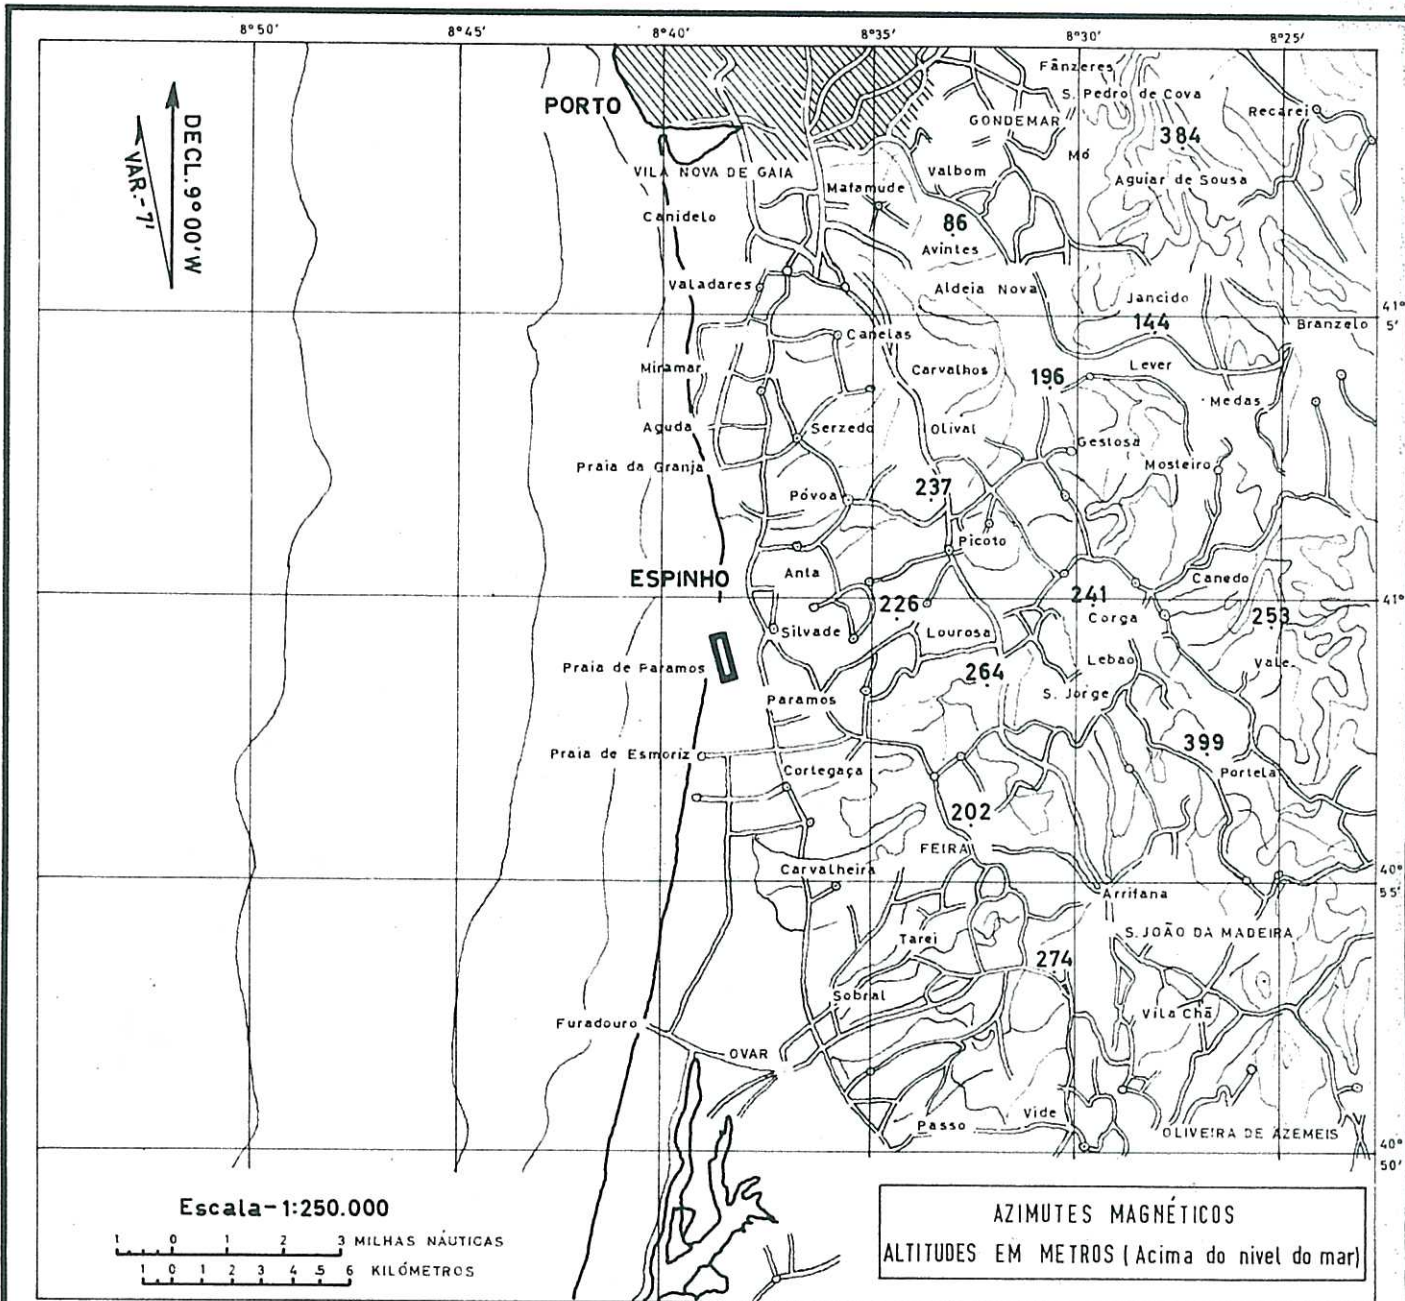
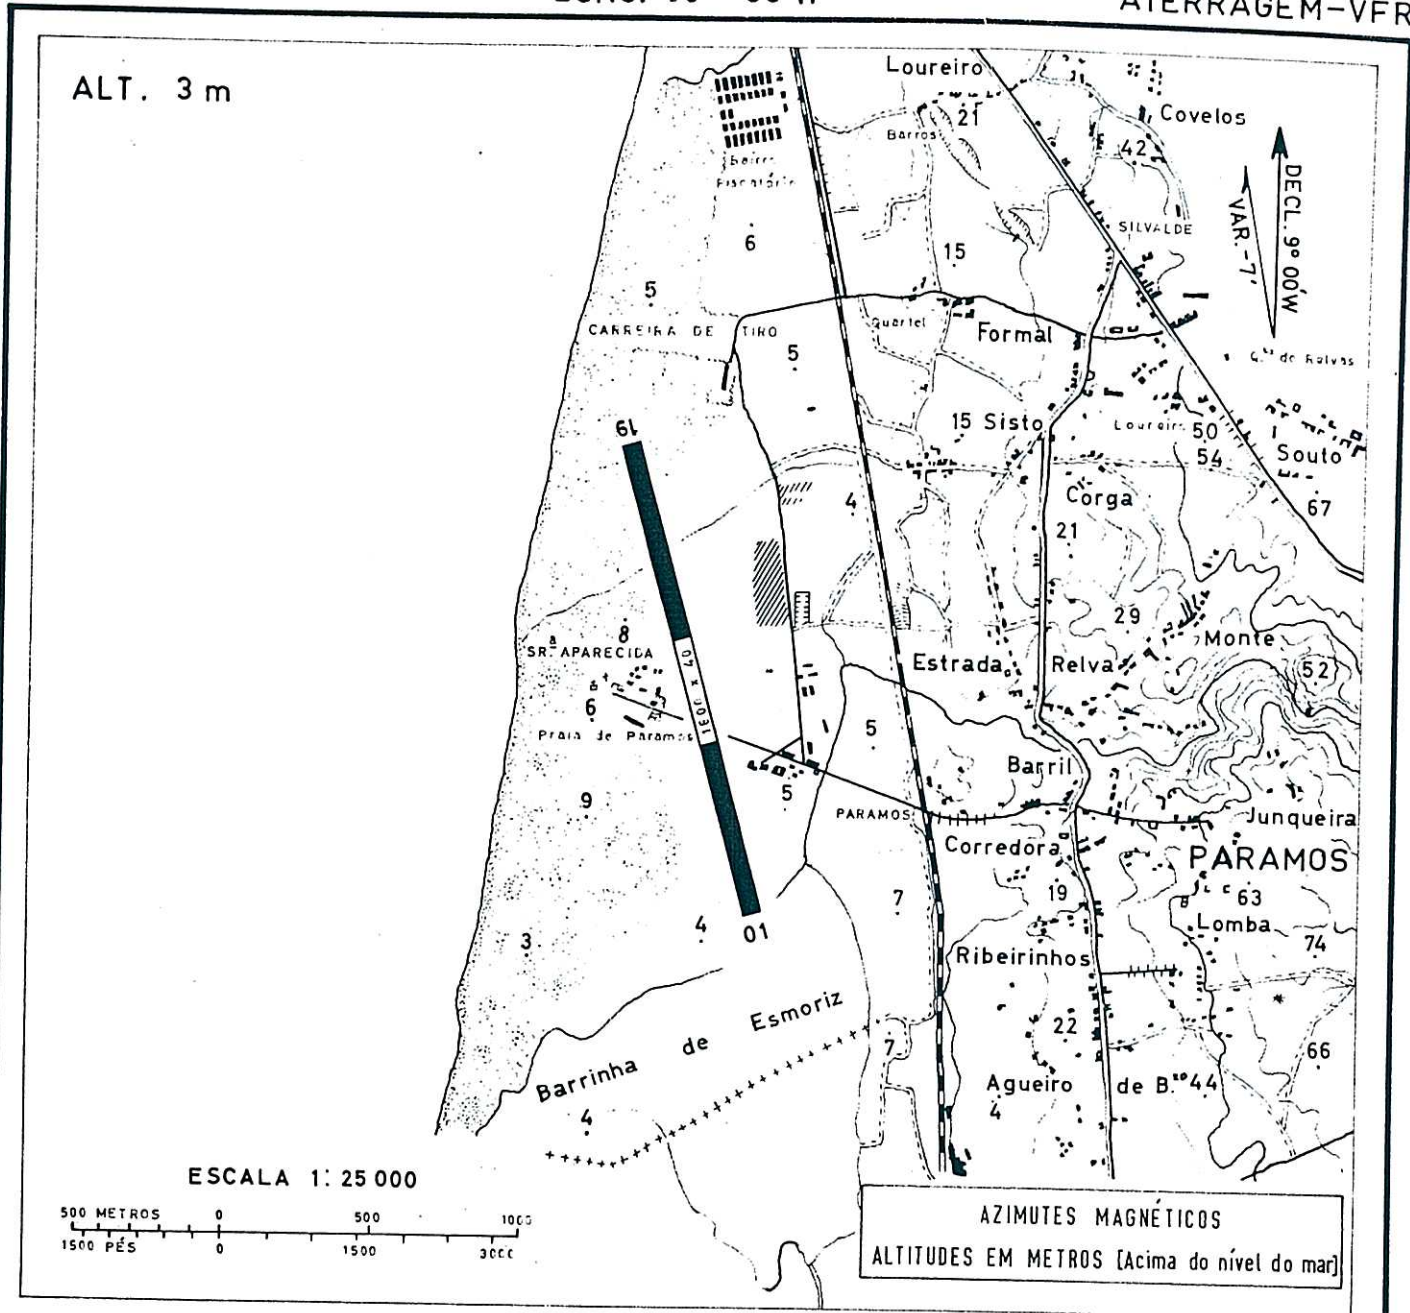
ACIDENTE OCORRIDO NO AERÓ-
DROMO DE ESPINHO EM 2/10/77
COM O AVIÃO CS-AMZ DO A.C.P.

Colisão do avião com um automóvel que atravessou a pista 01-19, num caminho público ali existente.

8.1 - Pela análise do estado em que ficou o avião e o automóvel, com o qual colidiu, conclui-se que o avião tocou com a perna direita do seu trem de aterragem, no lado direito, detrás, do automóvel, por

Pelas declarações do piloto, do condutor do automóvel e de testemunhas oculares, o avião ao iniciar a corrida de descolagem levantando a cauda, desviou para a esquerda e o automóvel parou a cerca de um terço da largura da pista.

- 12.1 - A pista 01-19, tem de ser claramente definida e sinalizada, junto ao caminho público, de modo a que os utentes do referido caminho, tenham a percepção iniludível de que se estão a aproximar de uma pista de aviação. Isto é, estabelecer-se para cada lado do caminho público, uma margem de cem metros e a uma distância de trinta da berma da pista, onde a sinalização seja colocada em moldes de plena evidência.

- 12.2 - Este aeródromo, tem de possuir sinalização rodoviária, adequada, para que as viaturas, pessoas e animais que transitam no caminho público, sejam obrigadas a parar cerca de trinta metros antes da berma da pista, verificando se há tráfego aeronáutico na pista ou dela aproximando-se.
