RELATÓRIO DO ACIDENTE COM O PLANADOR

BLANICK L13, CS-PAW

NO AERÓDROMO DE CERNACHE

RELATÓRIO Nº 2/80/GPI

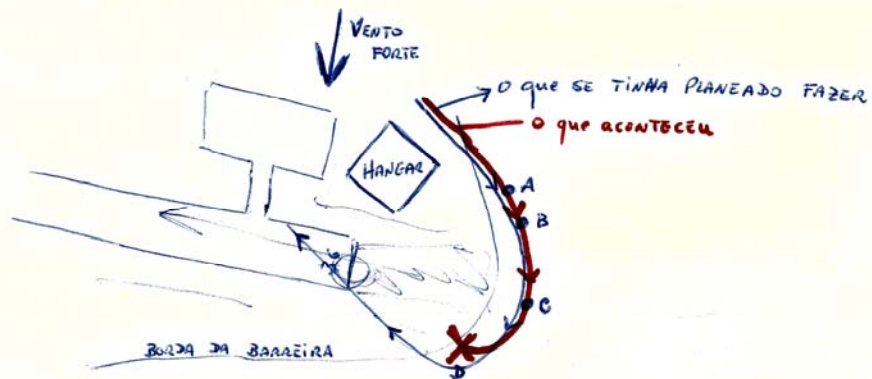
Quando estava com cerca de 200 metros QFE sobrevoava a zona do hangar dando voltar para a direita, mantendo o hangar sempre por baixo do planador e planeiei uma aterragem conforme traçado a azul, isto é, com uma inclinação em relação ao eixo da pista de cerca de 30°, utilizando inicialmente a zona de terra e depois a pista e mais a zona de parque abastecido caso fosse necessário o que provei não ser necessário em face do vento forte que se fazia ventar e com rajadas.

A cerca de 100/120 metros sai da posição de de cima do hangar, mais ou menos na posição A, meti full flaps e full freios (ao sair de cima do hangar e ao entrar na volta tinha 100 km/h no velocímetro), mal acabei de meter o full flaps e freios, isto feito em volta, senti o planador a fundar-se estremosamente.

Assim 3/4 segundos depois do full flap e freios, recolhi simultaneamente os flaps e freios, continuei a voltar, olhei o velocímetro que me indicava 80 km/h, apercebi-me que continuava a aprofundar-me espectacularmente pelo que tentei e apertei ainda mais a volta para uma inclinação de cerca de 60°, pois ventia-me a fundar e ao mesmo tempo ver anátrax para fora da Sarreira.
