RELATÓRIO DO ACIDENTE COM O AVIÃO

FOURNIER FR-3, CS-ALI

NO AERÓDROMO DE CASCAIS

RELATÓRIO Nº 16/82/GPI

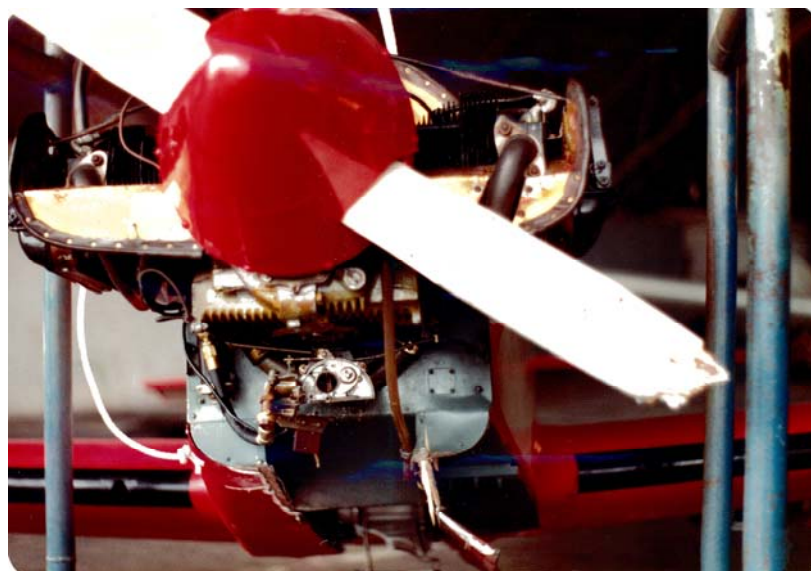
2.1.1. Com as pontas das pás partidas que o tornam irre recuperável

COMPONENTES	ESTADO				OBSERVAÇÕES
	DESTRUÍDO	GRAVE	LIGEIRO	INTACTO	
HÉLICE DE PASSO FIXO/PASSO VARIÁVEL	X				PÁS PARTIDAS NAS EXTREMIDADES COM SEPARAÇÃO. NÃO RECUPERÁVEIS
MOTOR				X	MEDIDA O EMPENO DA CAMBOTA: 2 DÉCIMAS. OK
ACESSÓRIOS DO MOTOR	CARBURADOR	X			FRACTURADO PELA BASE. NÃO RECUPERÁVEL
	ALTERNADOR			X	
	MAGNETOS			X	
	FILTRO DE AR			X	
TOMADA DE AR	X				
BERÇO DO MOTOR				X	
FUSELAGEM			X		ROMBO NO REVESTIMENTO DA ZONA INFERIOR DA FUSELAGEM JUNTO AO TREM. A ESTRUTURA NÃO ESTÁ AFECTADA. NERVURA DE FIXAÇÃO DA PONTA ESQUERDA DO TREM DANIFICADA.
PLANO FIXO HORIZONTAL				X	
DERIVA				X	
COMANDOS DE VOO				X

HÉLICE E CARBURADOR

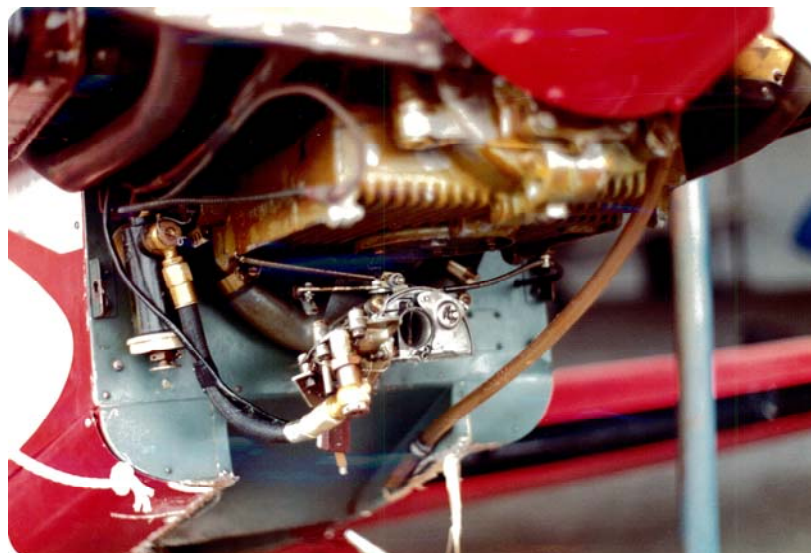
CARBURADOR

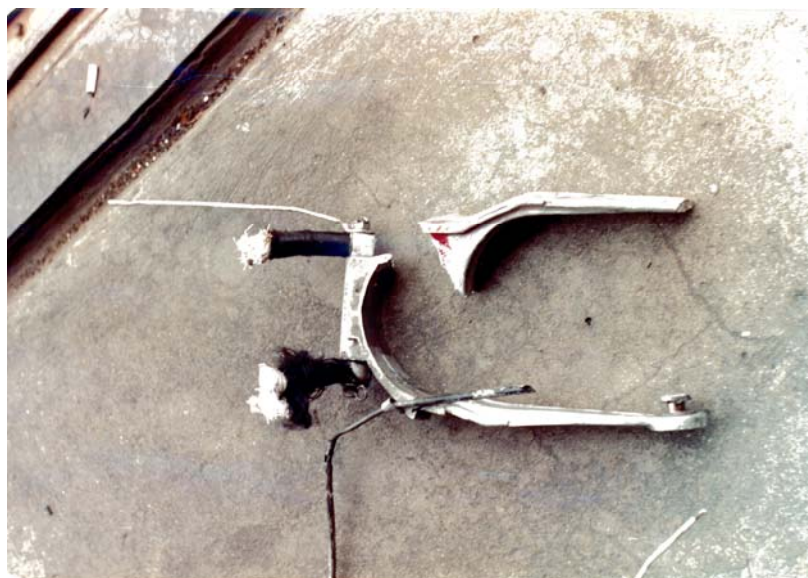
Considera-se como causa provável, e porque se trata de um sistema totalmente mecânico, que após o toque na pista e apesar de actuações correctas, tenha o manípulo de bloqueamento saltado do seu lugar provocando a inevitável recolha do trem de aterragem.

TREM DE ATERRAGEM

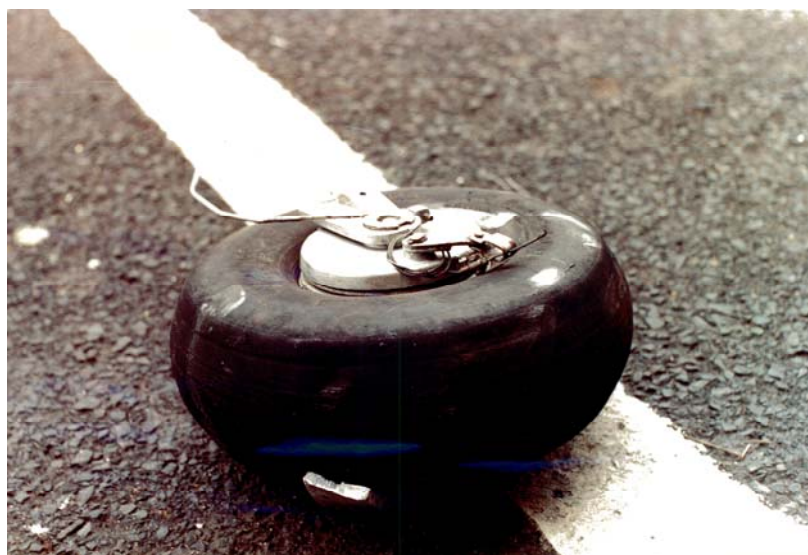
COMPONENTES		ESTADO				OBSERVAÇÕES	
		DESTRUÍDO	GRAVE	LIGEIRO	INTACTO		
ASAS	DIREITA				X		
	ESQUERDA			X		TELA RASGADA NA EXTREMIDADE. ESTRUTURA INTACTA	
AILREONS	DIREITA				X		
	ESQUERDA			X		TELA RASGADA NA EXTREMIDADE ESQUERDA	
FLAPS	DIREITA					N/A	
	ESQUERDA					N/A	
COMPENSADORES	LEME DIRECÇÃO					N/A	
	LEME PROFUNDIDADE					N/A	
	AILERONS					N/A	
LEME DIRECÇÃO					X		
LEME PROFUNDIDADE					X		
TREM	PROA		X				FRACTURADO COM SEPARAÇÃO DA RODA. IRRECUPERÁVEL.
	PRINCIPAL	DIREITO					N/A
		ESQUERDO

RODA DO TREM

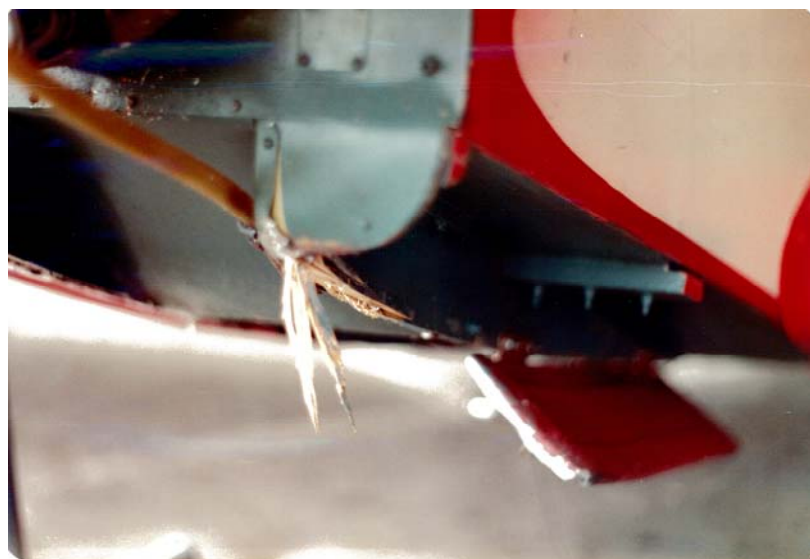
NERVURA DE FIXAÇÃO DA PORTA DO TREM
