RELATORIO DO ACIDENTE COM O AVIÃO  
CS-AHZ, PIPER PA-28-140  
NA SERRA DE SINTRA  
EM 19-OUT-1983

RELATORIO Nº 10/83/GPI

RELATORIO DA PERITAGEM TECNICA  
EFFECTUADA A AERONAVE CS-AHZ APÓS  
ACIDENTE OCORRIDO NA SERRA DE  
SINTRA EM 19.10.83.

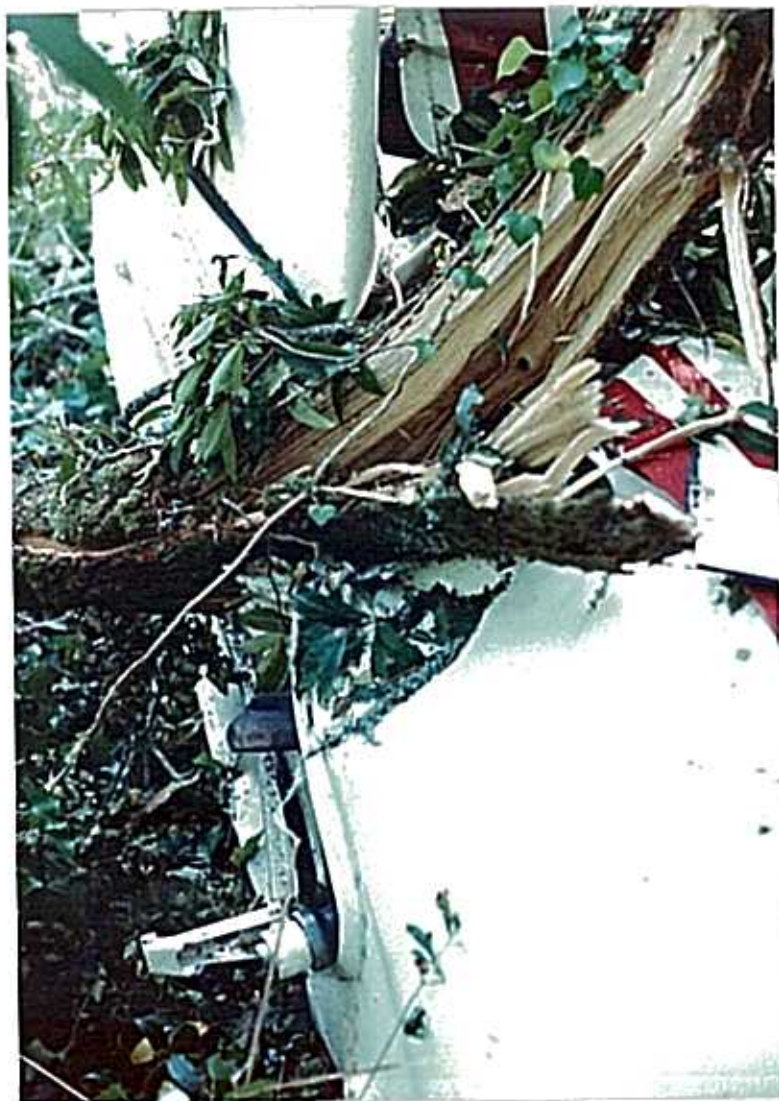
FUSELAGEM E TREM DE PROA

A fuselagem encontrava-se bastante danificada devido ao impacto, nada tendo sido encontrada de anormal.

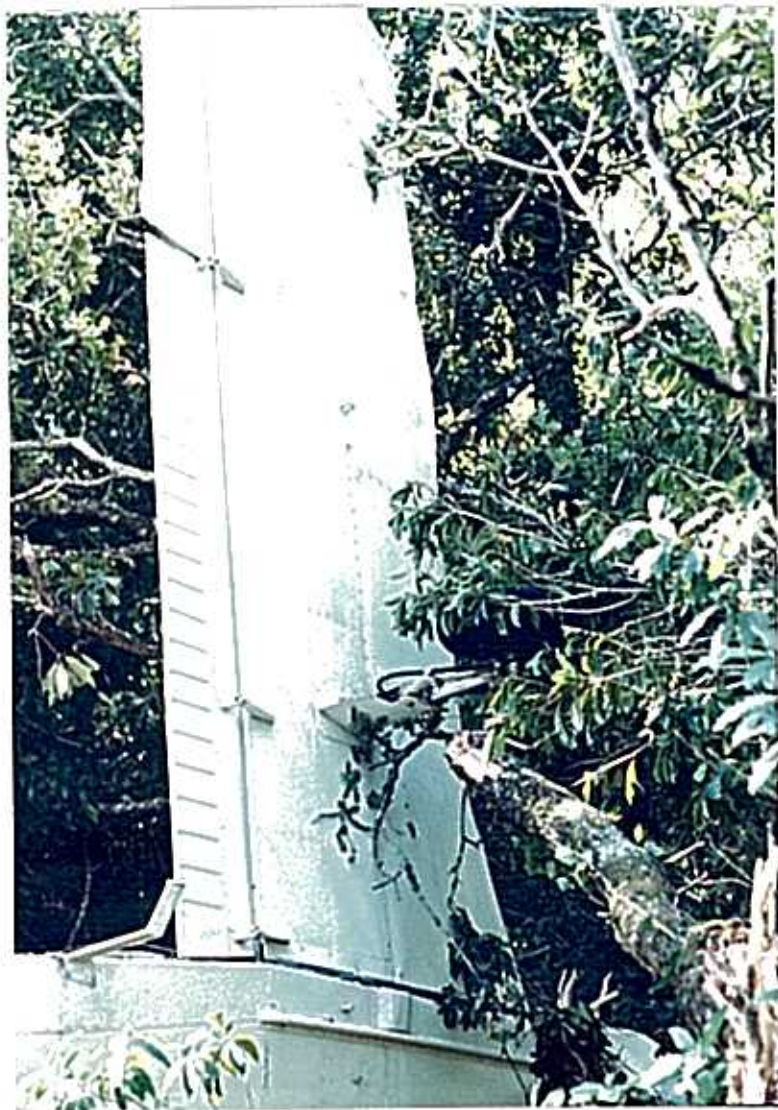
ASA DIREITA E TREM PRINCIPAL DIREITO

Apresentava-se com uma pequena deformação no bordo de ataque, com maior incidência no intradorso. Tal deformação teria sido provocada por um impacto ligeiro, subsequente ao primeiro e já na queda da aeronave.

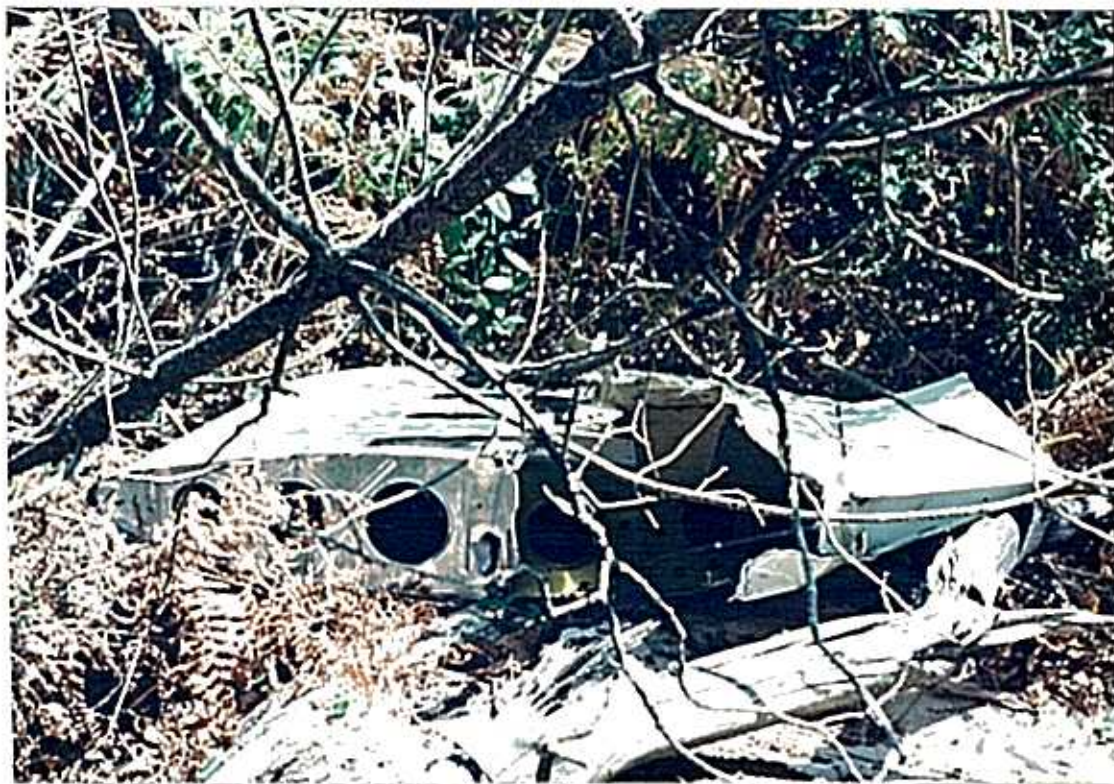
ASA ESQUERDA E AILERON ESQUERDO

A asa esquerda apresentava-se seccionada pela zona da 2ª nervura a contar da extremidade e separada da fuselagem por fractura das fixações.

É de presumir que o primeiro impacto ocorreu com esta asa numa árvore o que provocou o seu seccionamento e a sua separação da fuselagem, sendo visíveis as marcas deixadas na árvore. Efectuou-se a reconstituição da asa verificando-se que, na zona do impacto, o material da asa foi projectado para o extradorso o que leva a concluir que a aeronave teria uma atitude de voo com um angulo de ataque elevado.

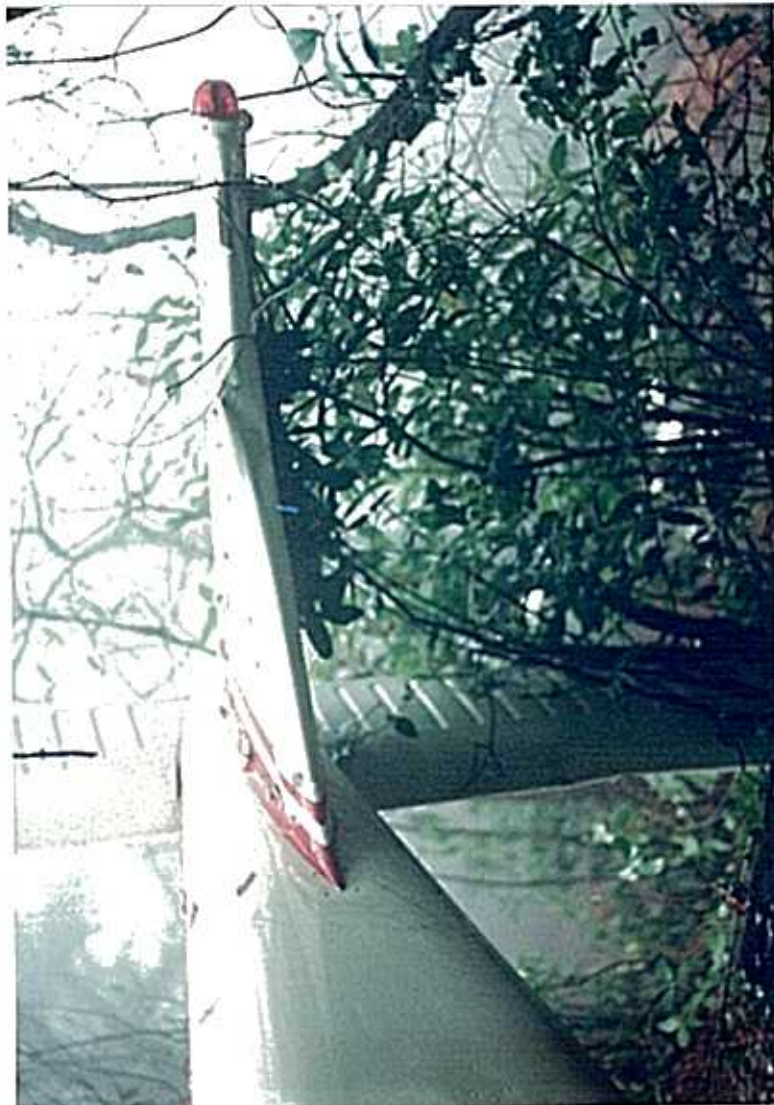
EMPENAGEM

Encontravam-se com deformações devido ao impacto, nada tendo sido notado de anormal.

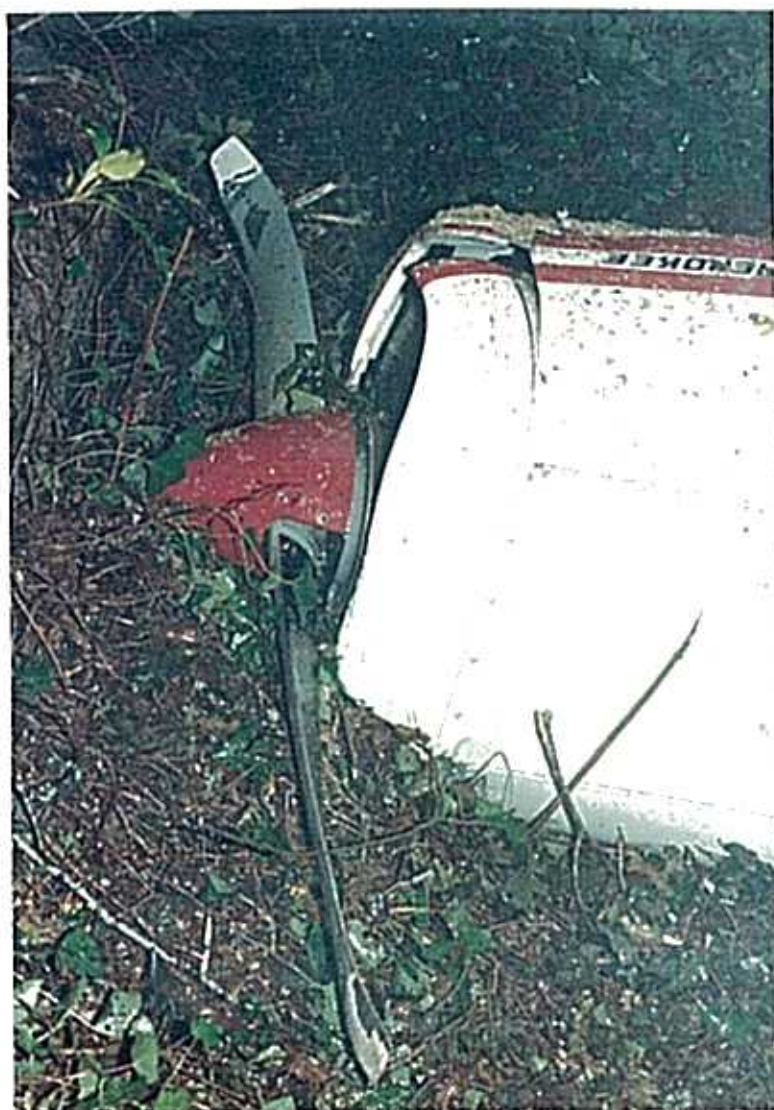
HÉLICE

Uma das pás do hélice encontra-se dobrada para fora e a outra para dentro, apresentando riscos e mossas profundos. Pode-se concluir que o motor fornecia potência no momento do impacto.

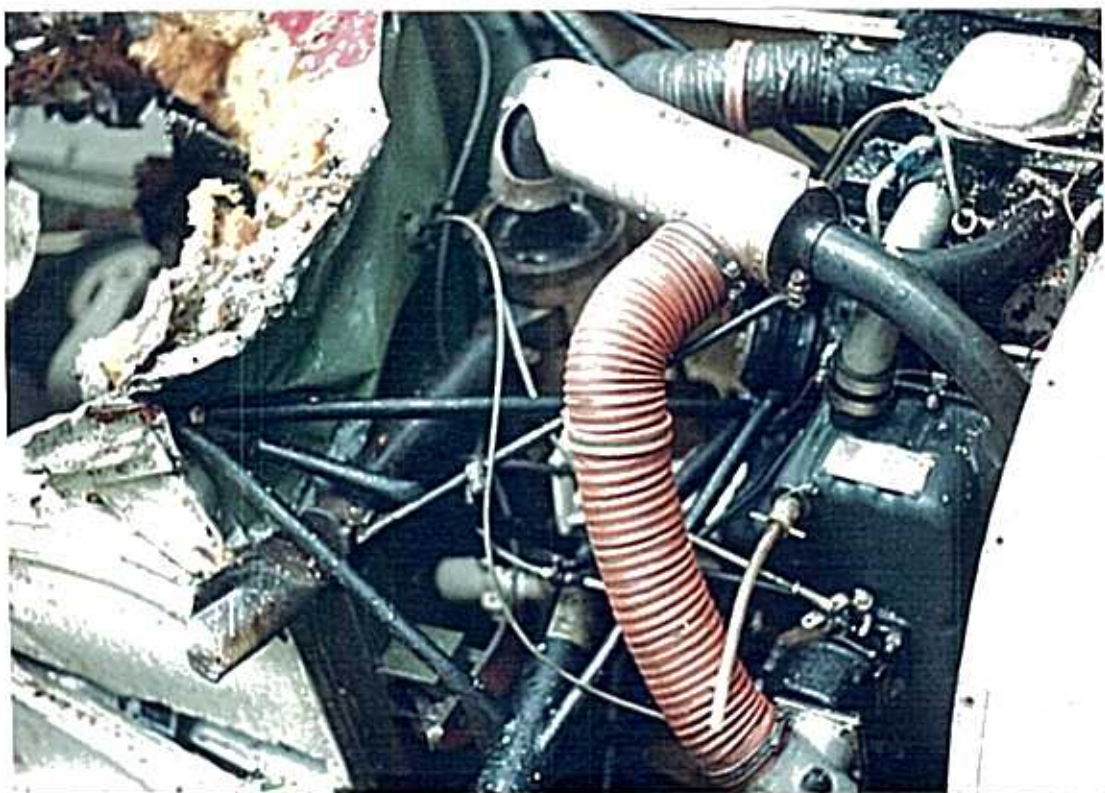
MOTOR, BERÇO E PARAFOCO

O motor encontra-se aparentemente intacto. Foram verificadas as velas que se encontravam em bom estado, embora as do lado esquerdo se encontrassem encharcadas em óleo. Tal facto é de atribuir ao motor ter estado deixado sobre este lado durante alguns dias. O motor rodava livremente, tendo sido inspeccionado os cilindros a endoscópio, que apresentavam um aspecto normal. Foi verificado o empeno da cambota na flange que indicou 0,001" encontrando-se consequentemente dentro dos limites admissíveis.

O motor foi instalado em outra aeronave e efectuado um ponto-fixe tendo-se obtido valores normais em todos os regimes de potência.
