RELATÓRIO DO ACIDENTE COM O  
PIPER PA-18-150, CS-AQN  
NO AERÓDROMO DE LEIRIA  
EM 06-MARÇO-1983

**RELATÓRIO Nº 1/83**

Gabinete de Prevenção e Investigação  
de Acidentes

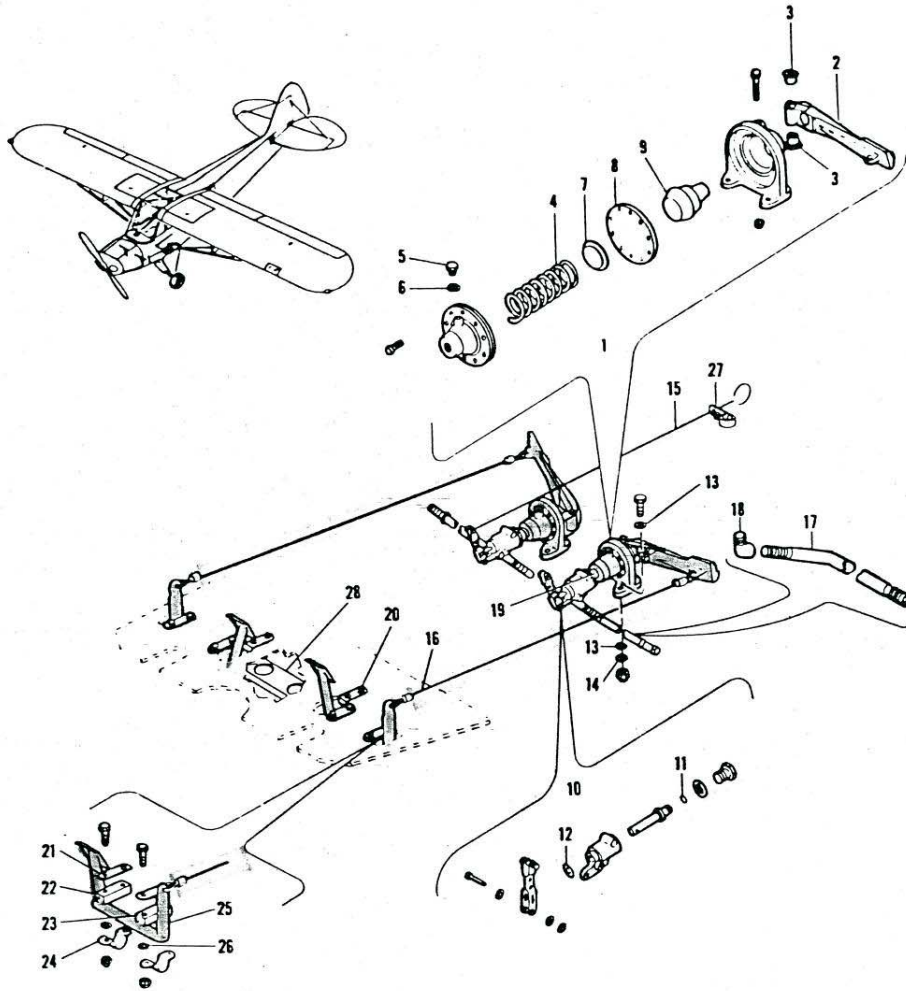
Figure 28. Brake Installation

- Inspeccionados os conjuntos de blocos de travões quanto a níveis e actuação. Quanto a níveis estavam correctos e quanto a actuação procedeu-se a travagens rápidas e progressivas, operando todo o sistema correctamente. (Figura 1F3 em anexo).

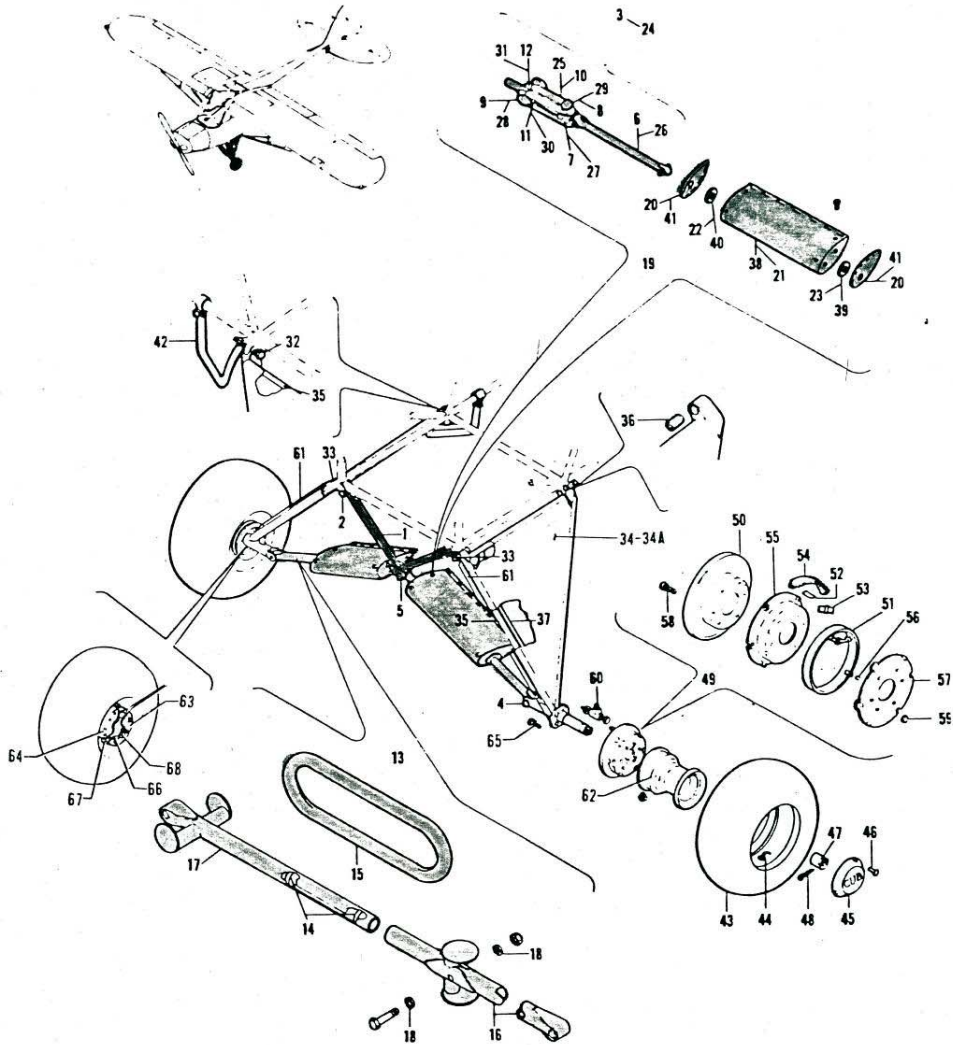
Figure 24. Landing Gear Installation

- Inspeccionadas visualmente as ferragens de fixação do trem à fuselagem nada se verificando de anormal (Figura 1C1 e 1E10).

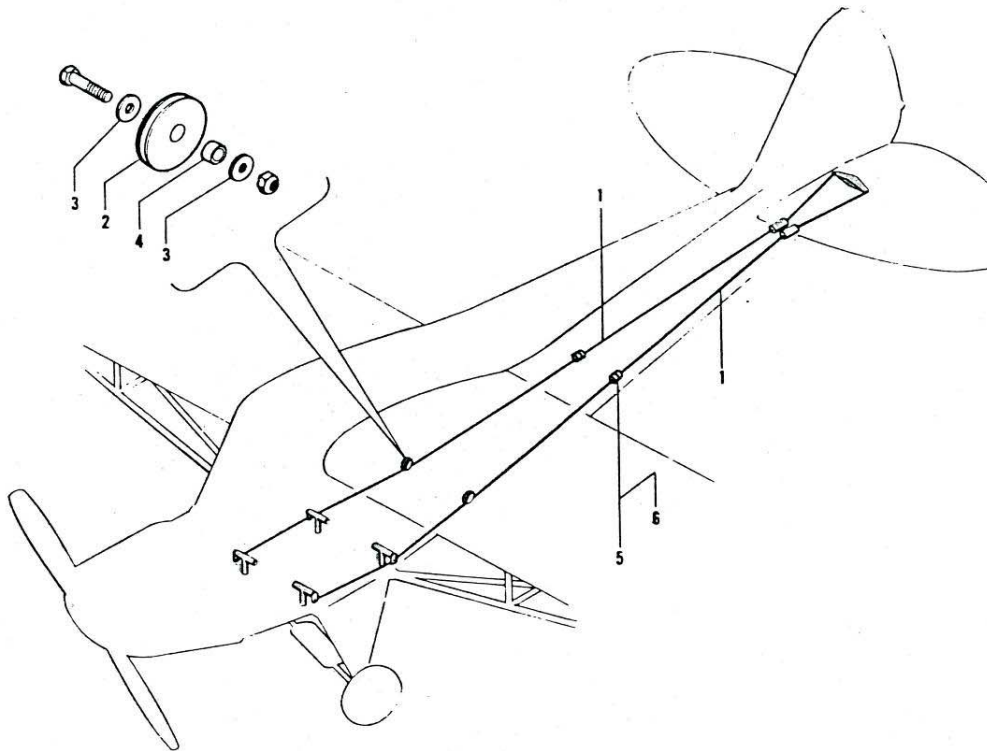
Figure 44. Rudder Control System

- Inspeccionado todo o sistema de comando do leme de direcção quanto a cabos, roldanas, passadores e sua actuação. Na sequência do ensaio foi analisada a actuação do conjunto roda de cauda segundo o seu movimento rotativo e respectivos bloqueios, nada de anormal foi detectado (figura 1H19 anexo).

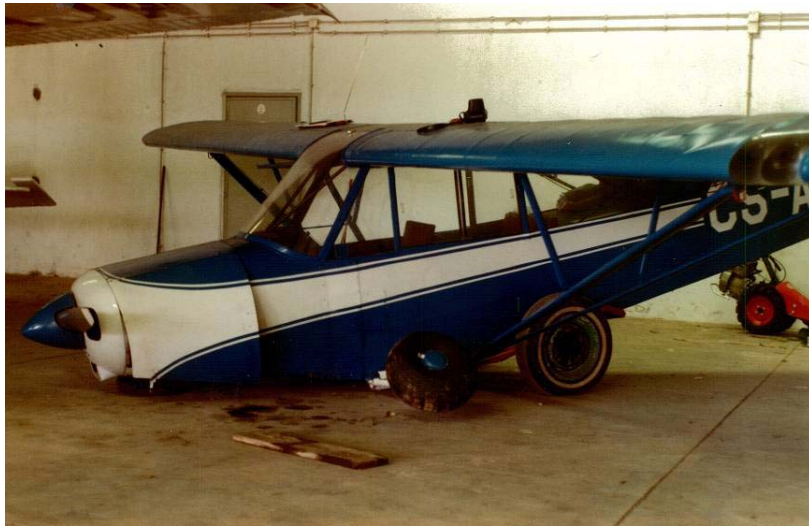
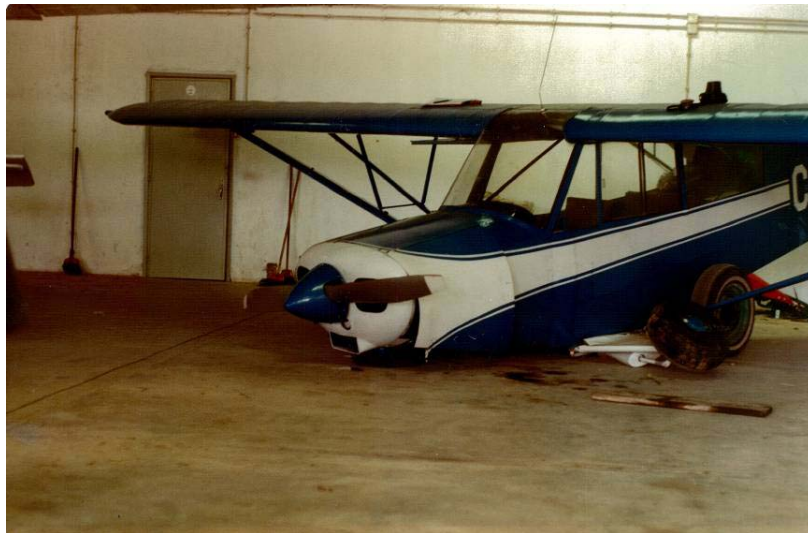
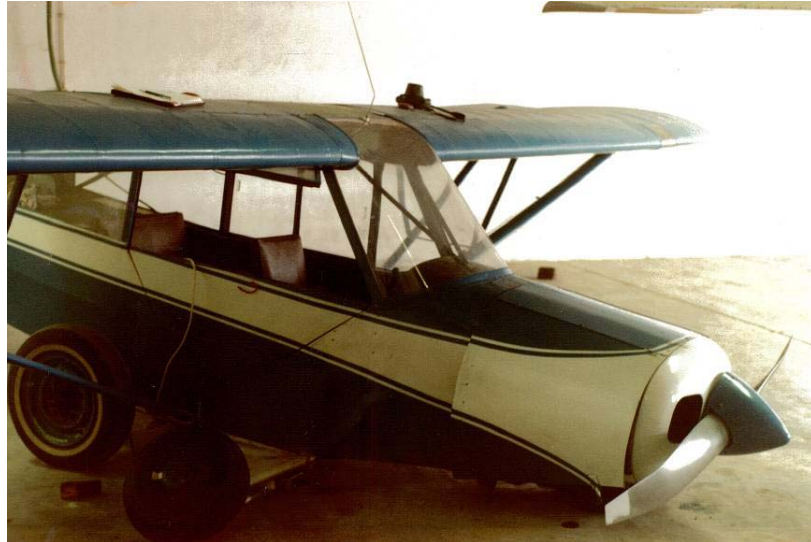
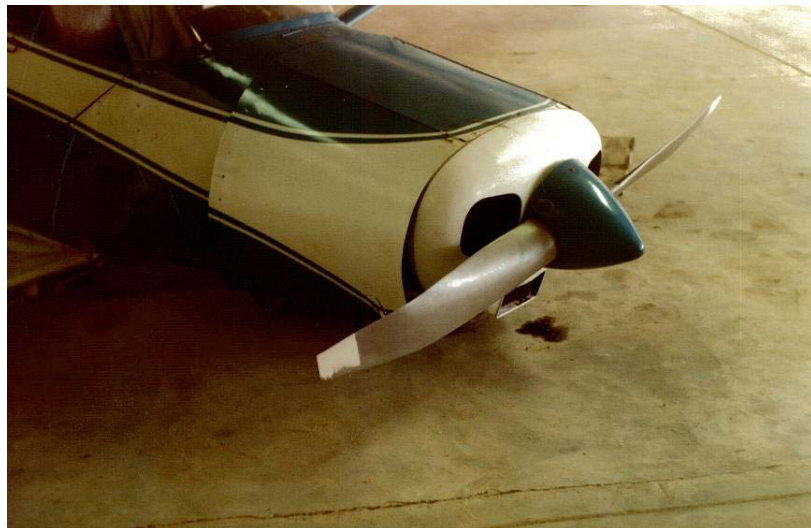
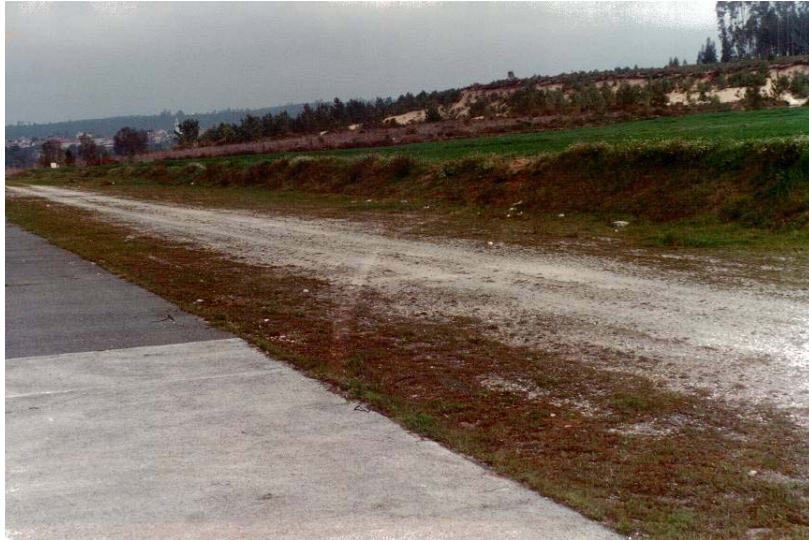
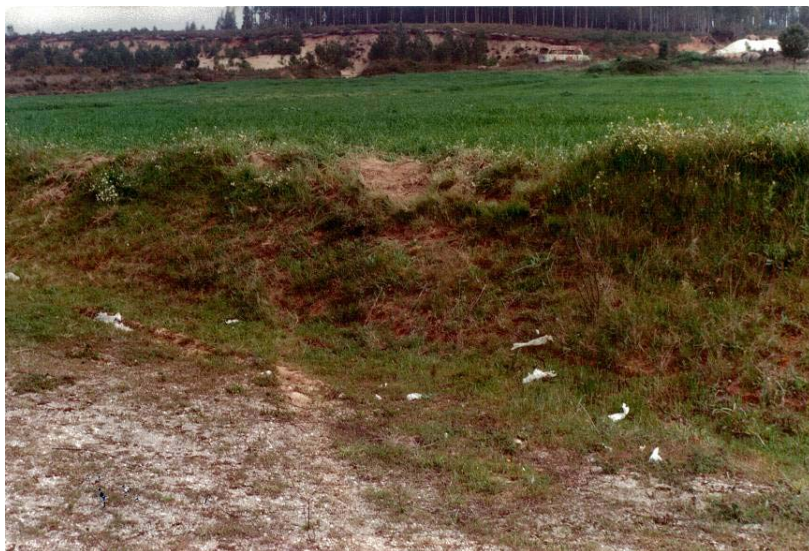
A N E X O    B

Sendo o sistema de travões desta aeronave, de calcanhar, poderá, por descuido e ignorância do passageiro transportado, o travão direito ter sido accionado, conforme se pode verificar pelas fotografias em Anexo B, onde se um único rasto correspondente ao pneu direito, levando a que a aeronave fugisse para a direita, já no fim da corrida de aterragem. Soprando o vento da direita, conforme se verificou nas informações meteorológicas, a tendência do avião se desviar para a direita mais se acentuou, o que dificultou ao tripulante contrariar estes efeitos.

1. Recomenda-se que quando se verificar o transporte de passageiros em aeronaves com estes sistemas de travões, e disposição de ocupantes, se proceda a um "Briefing" antes do voo, ao passageiro transportado, afim de que o sistema de travagem não seja accionado inadvertidamente.

Também a disposição – piloto à frente e passageiro atrás – não permite que o tripulante fiscalize qualquer acção inadvertida por parte do passageiro, o que reforça a necessidade do “Briefing” antes do voo.
