RELATÓRIO DO ACIDENTE COM O AVIÃO
MORANE SAULNIER MS-883, CS-AIN
NO AERÓDROMO DE BRAGANÇA EM
2-AGOSTO-1984

RELATÓRIO Nº. 5/84

INQUÉRITO AO INCIDENTE OCORRIDO
EM 2 DE AGOSTO DE 1984 NO AERÓ-
DROMO DE BRAGANÇA COM O AVIÃO
MORANE SAULNIER MS-883, CS-AIN,
PROPRIEDADE DO AERoclUBE DE
CHAVES.

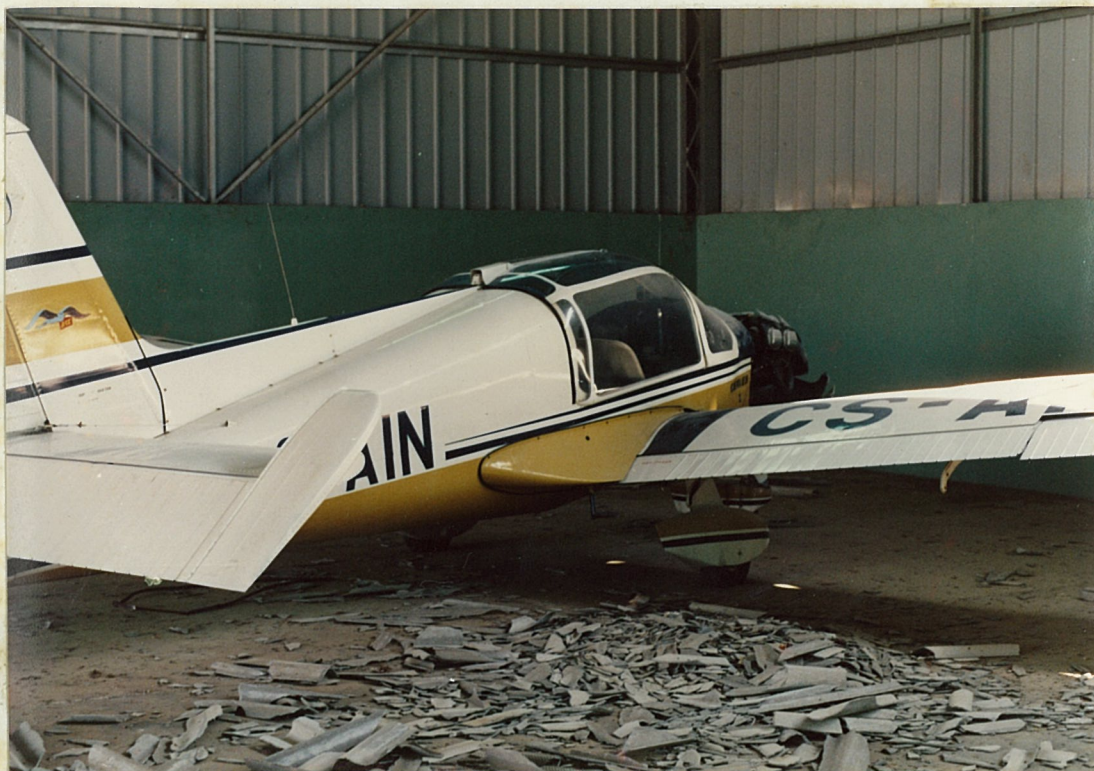
3.2. Os danos verificados na aeronave referidos no relato dos "Danos Materiais" foram devidos ao embate da aeronave contra o muro do terminal.

VISTA GERAL (LADO DTO)

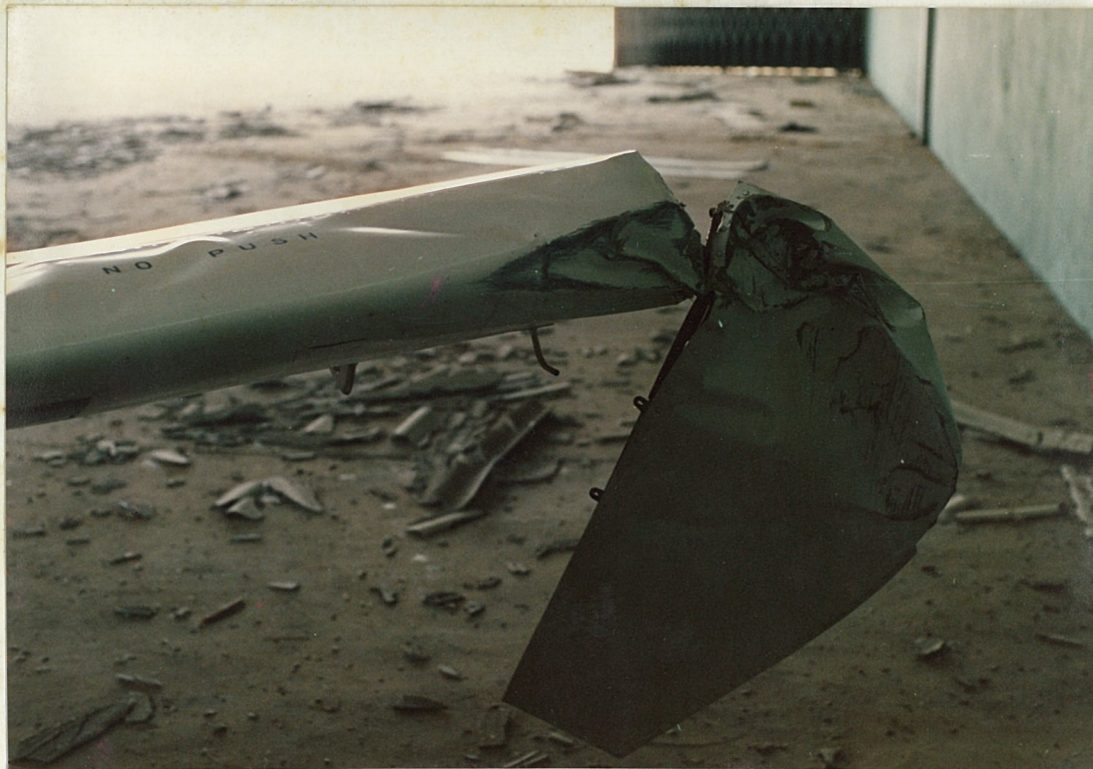
COMPONENTES		ESTADO				OBSERVAÇÕES	
		DESTRUÍDO	GRAVE	LIGEIRO	INTACTO		
ASAS	DIREITA		X			- COM O SLAT DA EXTREMIDADE AMACHUCADO.	
	ESQUERDA		X			- COM A PONTA DA ASA AMACHUCADA NO BORDO DE ATAQUE. - A ASA APRESENTA-SE LIGIRAMENTE RECUADA E COM O REVESTIMENTO PROXIMO DO PLANO CENTRAL AMOLGADO. - COM OS SLATS ENFOLADOS ESTANDO O DA EXTREMIDADE BASTANTE AMOLGADO.	
AILERONS	DIREITA				X	- A VERIFICAR	
	ESQUERDA			X		- COM A EXTREMIDADE ESQUERDA AMOLGADA NO EXTRADORSO.	
FLAPS	DIREITO				X	- A VERIFICAR	
	ESQUERDO			X		- AMOLGADO QUER NO EXTRADORSO QUER NO INTRADORSO.	
COMPENSADORES	LEME DIRECÇÃO						
	LEME PROFUNDIDADE						
	AILERONS						
LEME DIRECÇÃO					X	- A VERIFICAR	
LEME PROFUNDIDADE					X	- A VERIFICAR	
TREM	PROA			X			- COM O REVESTIMENTO CONTÍGUO À FIXAÇÃO RASGADO. A VERIFICAR.
	PRINCIPAL	DIREITO				X	- A VERIFICAR
		ESQUERDO				X	- A VERIFICAR

PONTA DA ASA ESQUERDA

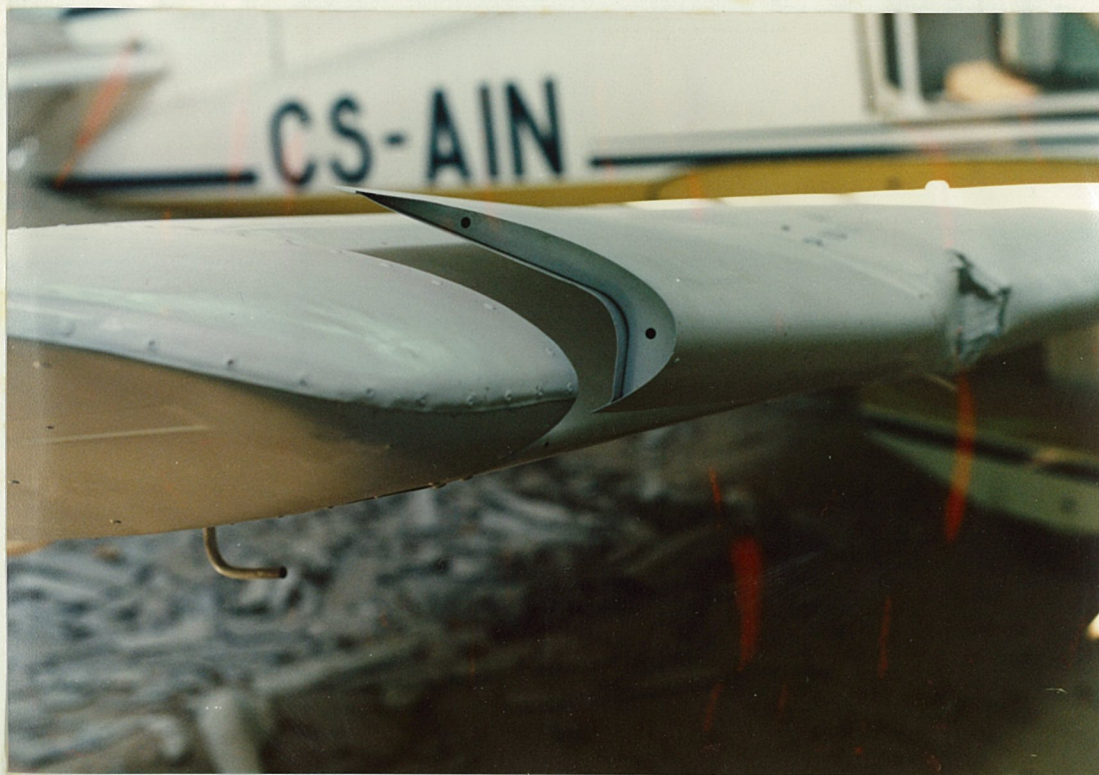
"SLAT" DA ASA DIREITA

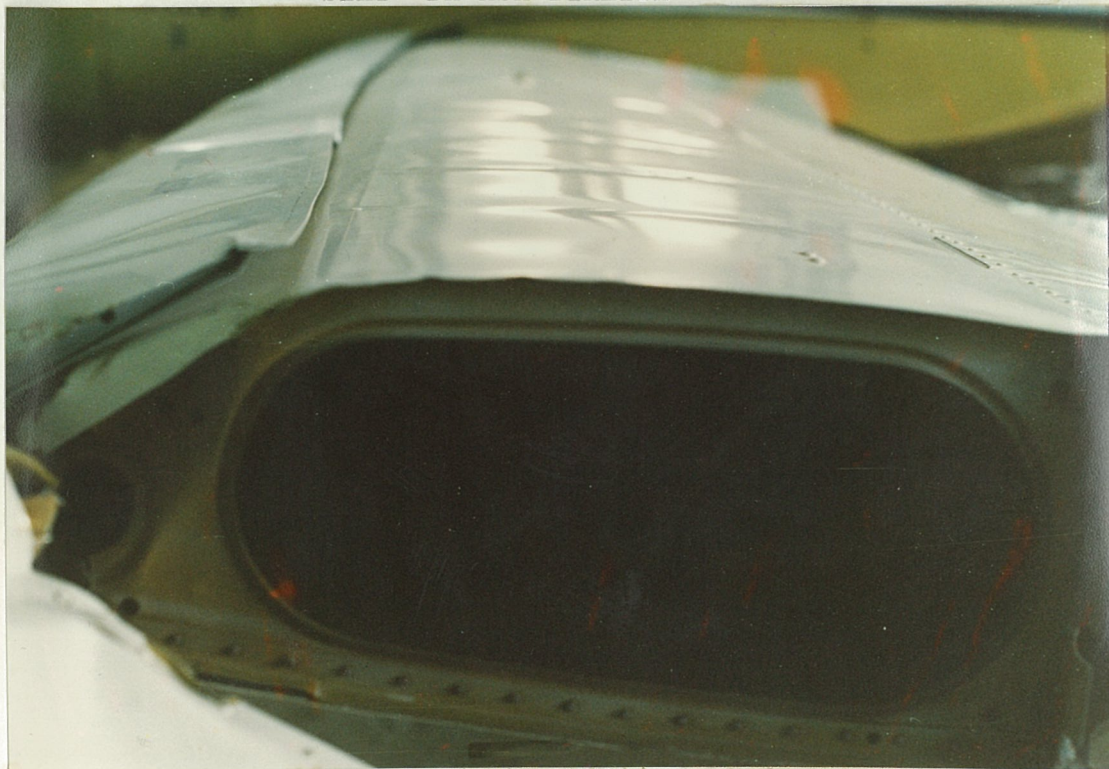
ASPECTO DA ASA ESQUERDA

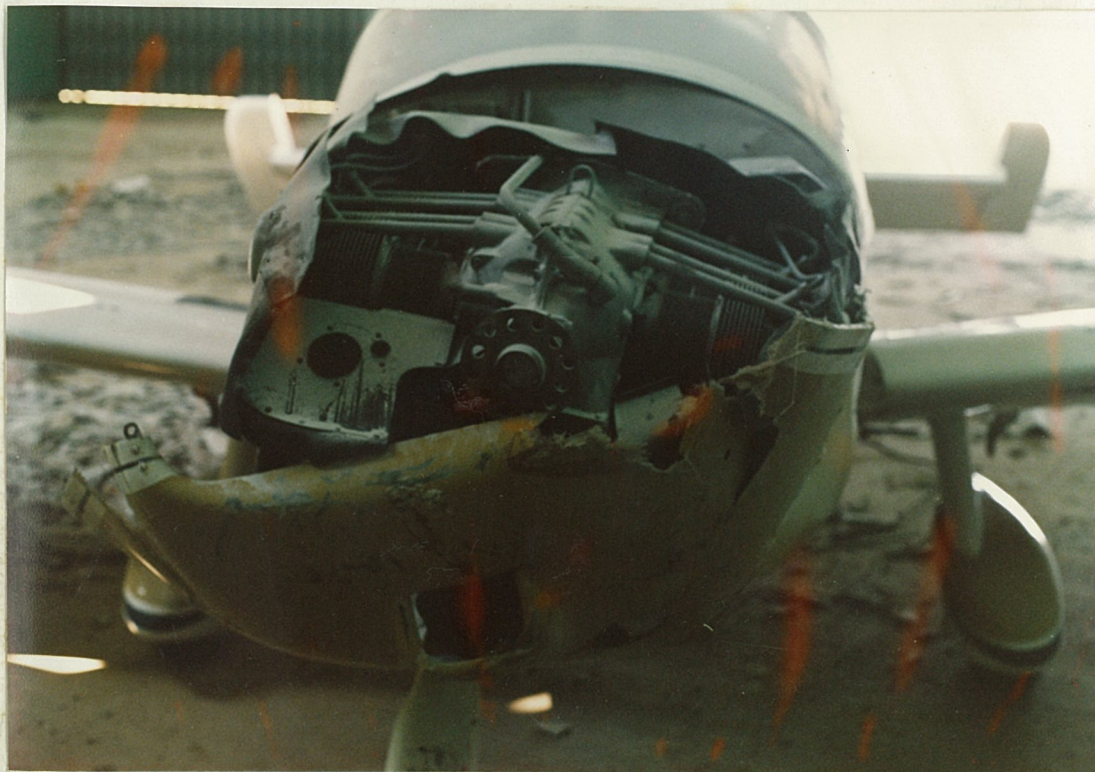
COMPONENTES	ESTADO				OBSERVAÇÕES
	DESTRUIDO	GRAVE	LIGEIRO	INTACTO	
HÉLICE DE PASSO FIXO/PASSO VARIÁVEL	X				- COM AS PMS DOBRADAS ACENTUADAMENTE TORNANDO-SE IRRECUPERÁVEL. - COM O "SPINNER" BASTANTE DANIFICADO.
MOTOR		X			- COM A FALANGE LIGERAMENTE AMOLGADA DEVIDO A EM-BATE FRONTAL. - COM O PARA-FOGO E LSTRUTURA ADJACENTE AMOLGADOS. - COM O PRATO DA CREMALHEIRA PARTIDO.
ACESSÓRIOS DO MOTOR	CARBURADOR	X			- ARRANCADO PELA BASE DE FIXAÇÃO.
	ALTERNADOR	X			- COM DANIFICAÇÕES VÁRIAS. A VERIFICAR.
	MAGNETOS	X			- COM OS CABOS DE ALTA TENSÃO DANIFICADOS.
	FILTRO DE AR			X	- A VERIFICAR.
TOMADA DE AR			X		- COM DANOS VÁRIOS. A VERIFICAR.
BERÇO DO MOTOR	X				- COM ESCORAS VÁRIAS PARTIDAS.
FUSELAGEM		X			- COM A PARTE FRONTAL ATRÁS DO PARA-FOGO A APRESEN-TAR DANOS NO REVESTIMENTO. A VERIFICAR TODA A ÁREA PRÓXIMA.
PLANO FIXO HORIZONTAL				X	- A VERIFICAR
DERIVA				X	- A VERIFICAR
COMANDOS DE VOO				X	- A VERIFICAR

MOTOR (VISTA DE FRENTE)

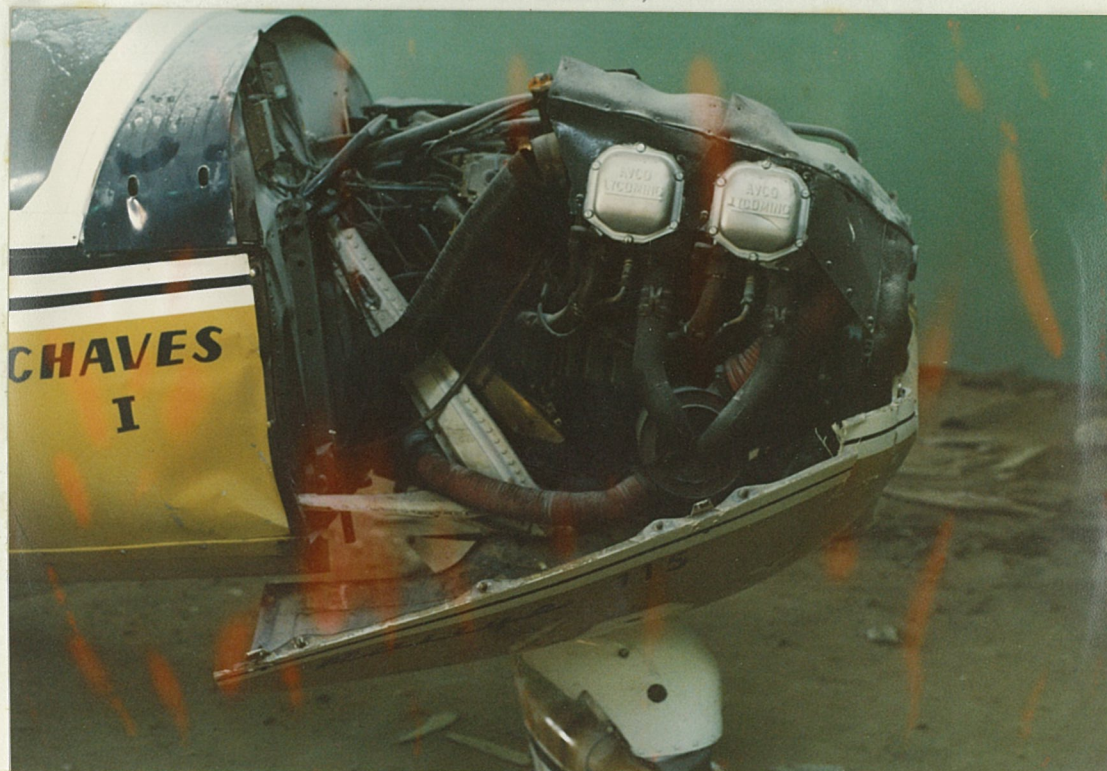
ASPECTO DO MOTOR (LADO DTO)

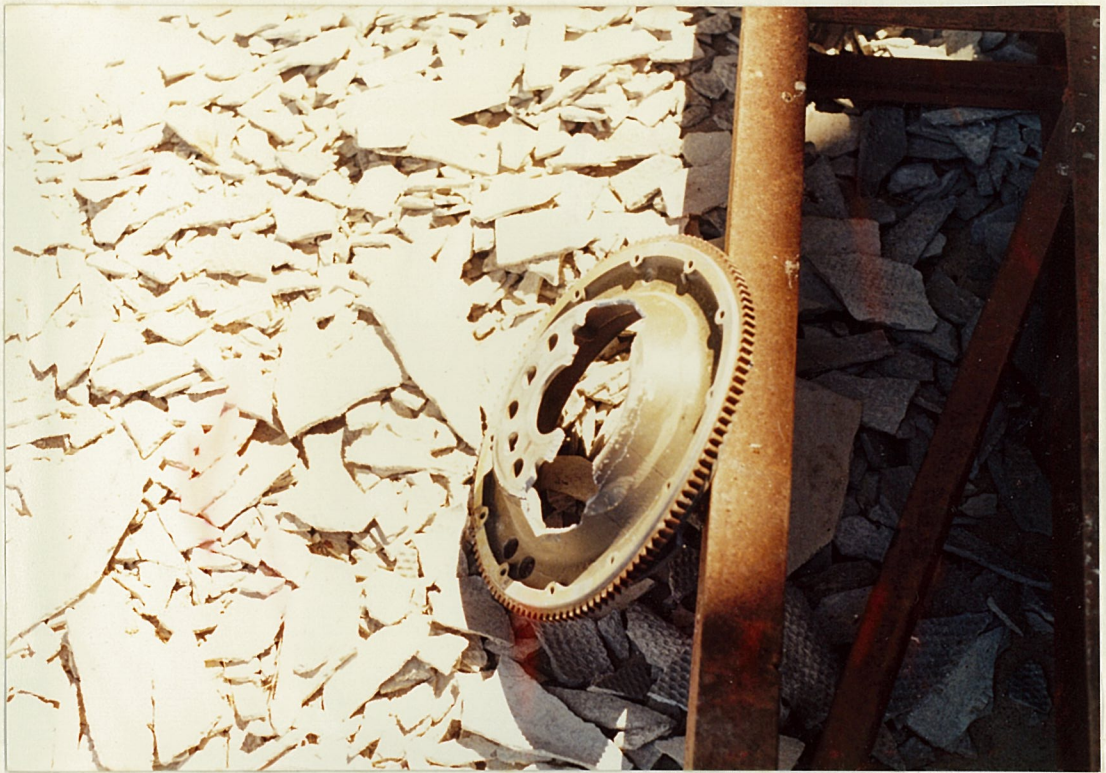
PRATO DA CREMALHEIRA DO MOTOR DE ARRANQUE

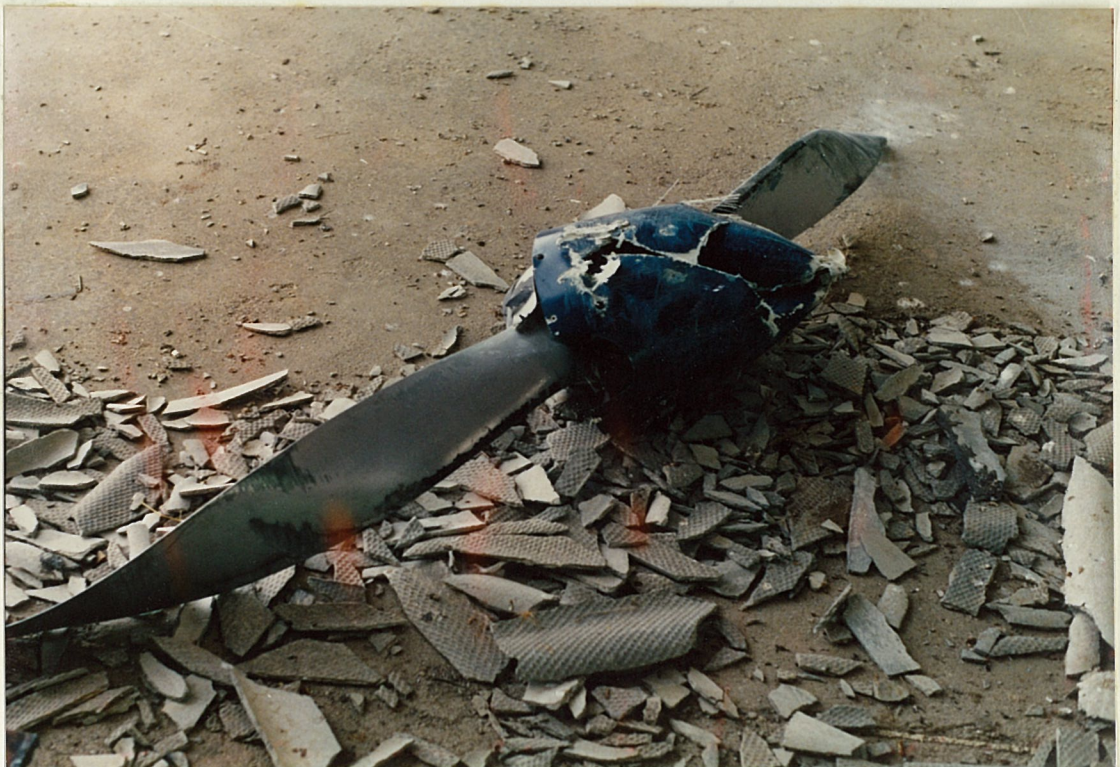
ASPECTO DO HELICE
