RELATÓRIO DO ACIDENTE COM O  
THRUSH COMMANDER, CS-AQD  
EM ALCACER DO SAL  
NO DIA 3/JUL/84

RELATÓRIO Nº. 4/84

RELATÓRIO DA PERITAGEM TECNICA  
EFECTUADA À AERONAVE CS-AQD APÓS  
ACIDENTE OCORRIDO EM 3.7.84 NA  
BATALHA ( ALCÁCER DO SAL ).

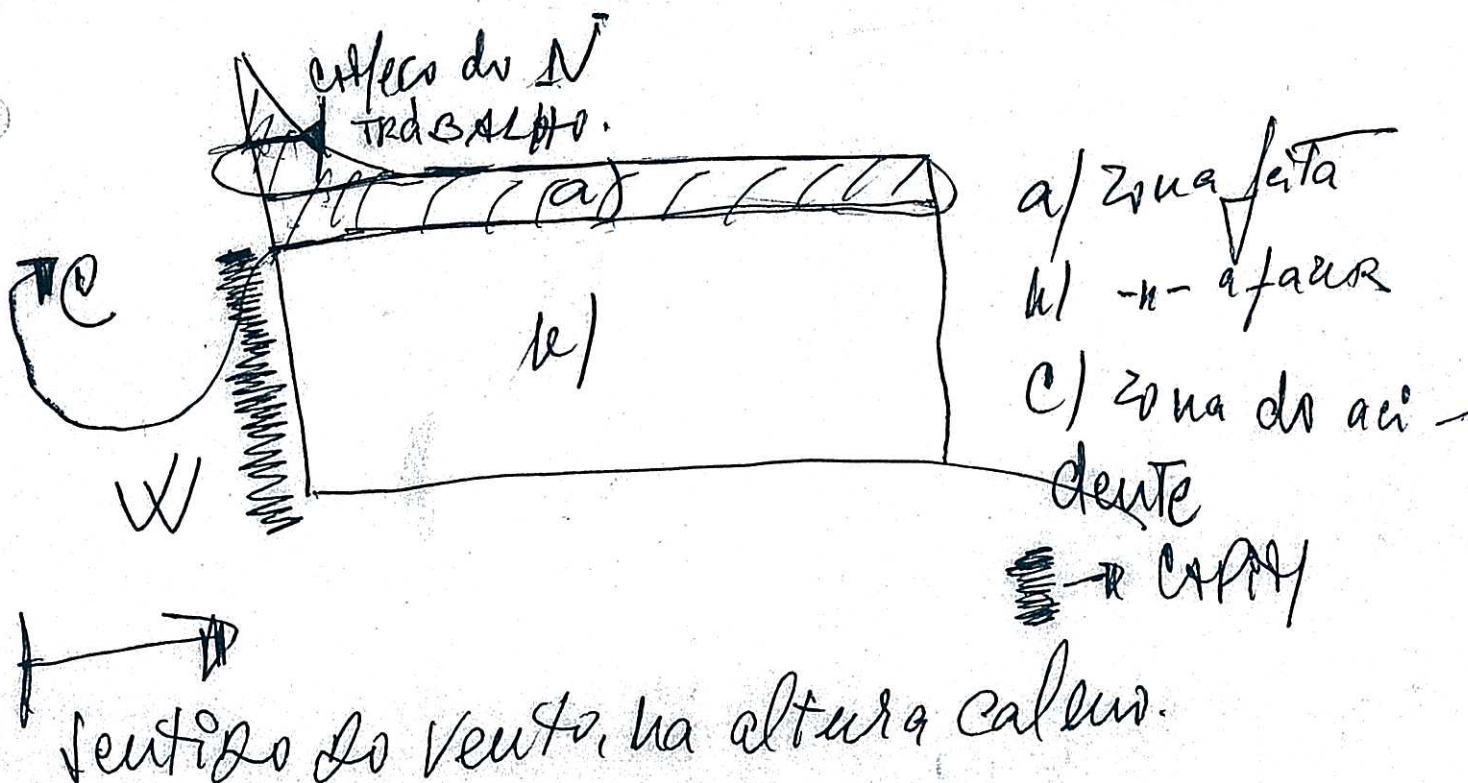
Anexo croqui.

Quando ao fazer a volta de inversão para de novo entrar na fiada, ao desviar a atenção para a alavanca de abertura do produto, deixo o avião descair, ~~quicando~~ tocar com a asa direita no solo, originando de seguida a queda do mesmo. Este, caiu na seara do Sr. , ficando bastante danificado.

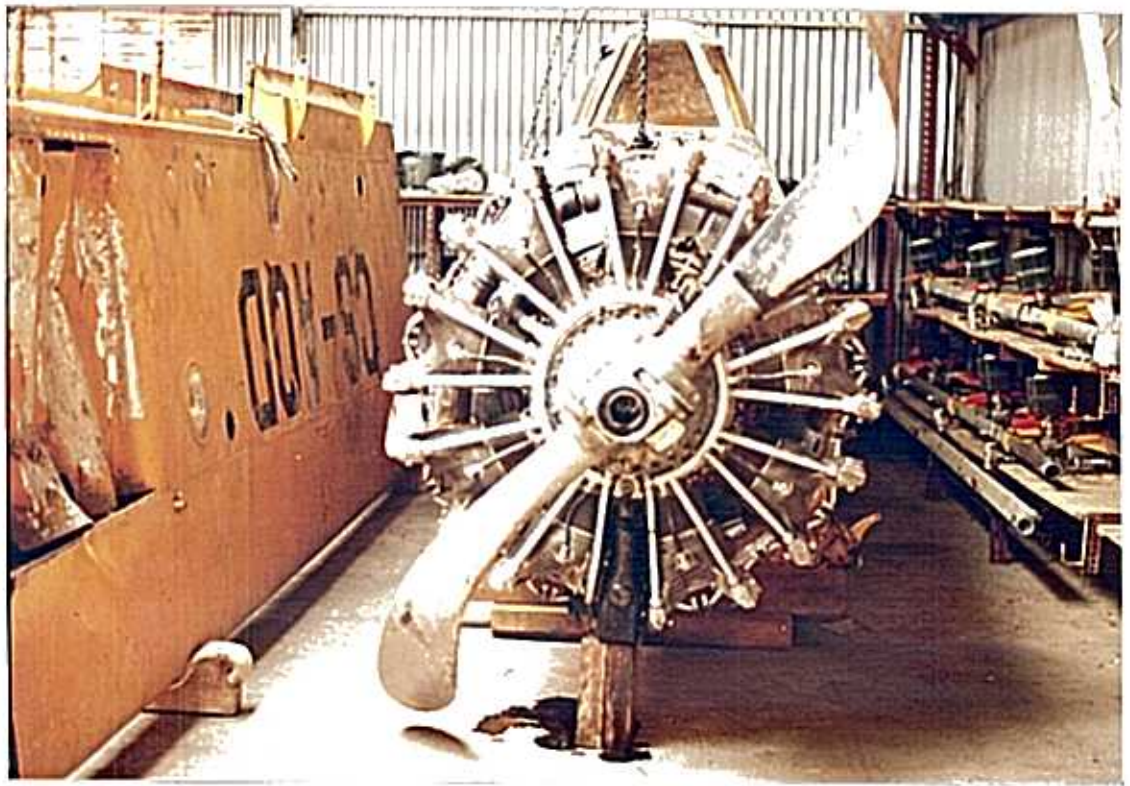
MOTOR E HELICE

COMPONENTES	ESTADO				OBSERVAÇÕES
	DESTRUIDO	GRAVE	LIGEIRO	INTACTO	
HÉLICE DE PASSO FIXO/PASSO VARIÁVEL	X				PÁS FORTEMENTE DOBRADAS A PARTIR DO MEIO. BORDO DE ATAQUE DE AMBAS AS PÁS COM MOSSAS PROFUNDAS. VEIO DO CONTRAPESO DO MECANISMO DE VARIAÇÃO DE PASSO FRACTURADO.
MOTOR		X			CILINDRO Nº5 VÁLVULA DE ADMISSÃO FRACTURADA. POÇO DE ÓLEO FRACTURADO.
ACESSÓRIOS DO MOTOR	CARBURADOR			X	
	ALTERNADOR			X	
	MAGNETOS			X	
	FILTRO DE AR				
TOMADA DE AR	X				CONDUTAS E FILTRO DESTRUIDOS.
BERÇO DO MOTOR				X	
FUSELAGEM		X			PARAFOGO FORTEMENTE AMOLGADO. ESCORAS DA ESTRUTURA DANIFICADAS ENTRE A STº 0.00 E STº 25.43. FIXAÇÕES DO TREM FRACTURADAS. REVESTIMENTO DA BARRIGA DESTRUIDO. DEPOSITO DE PRODUTOS QUÍMICOS FRACTURADO NA BASE. FUSELAGEM SECCIONADA PELA STº 175.12, PODENDO-SE CONSIDERAR DESTRUIDA A PARTIR DA STº 141.00.  (VER DESENHO ANEXO)
PLANO FIXO HORIZONTAL		X			FORTEMENTE AMOLGADO COM A ESTRUTURA AFECTADA.

3.0. Pela análise do estado do hélice, pode-se concluir que o motor fornecia potência no momento do impacto com o solo.

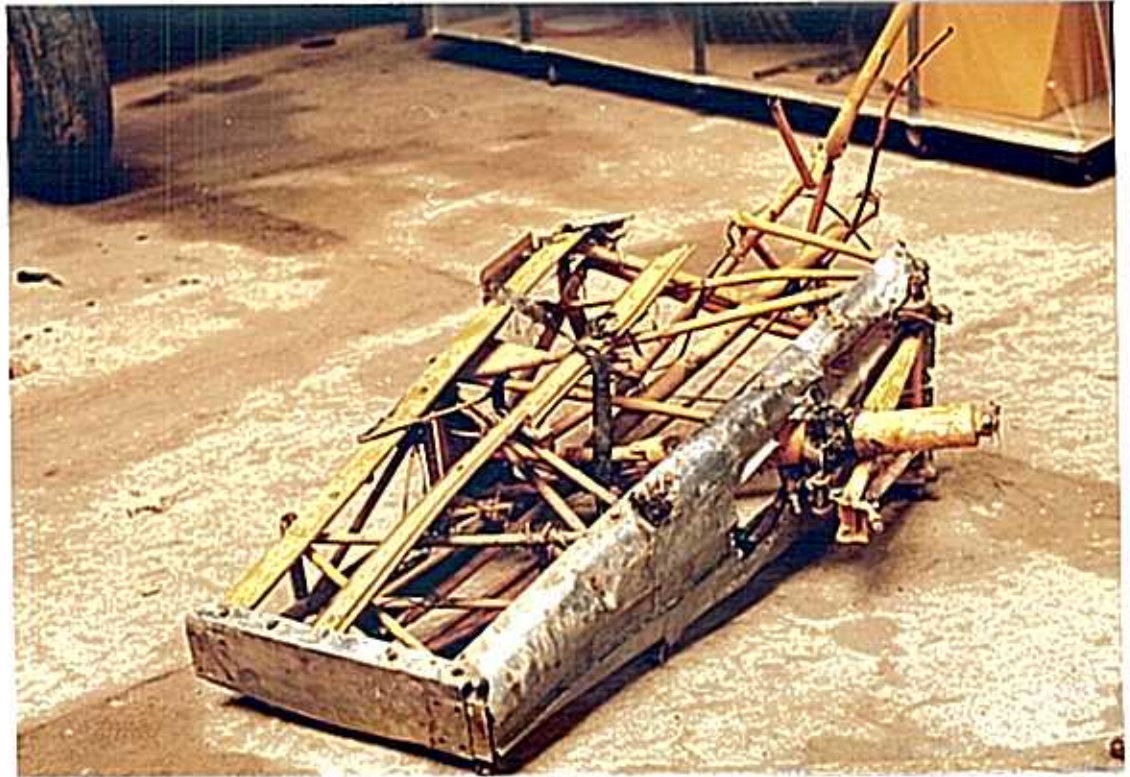
CAUDA

DERIVA	X				FORTEMENTE AMOLGADA COM A ESTRUTURA AFECTADA.
COMANDOS DE VOO	X

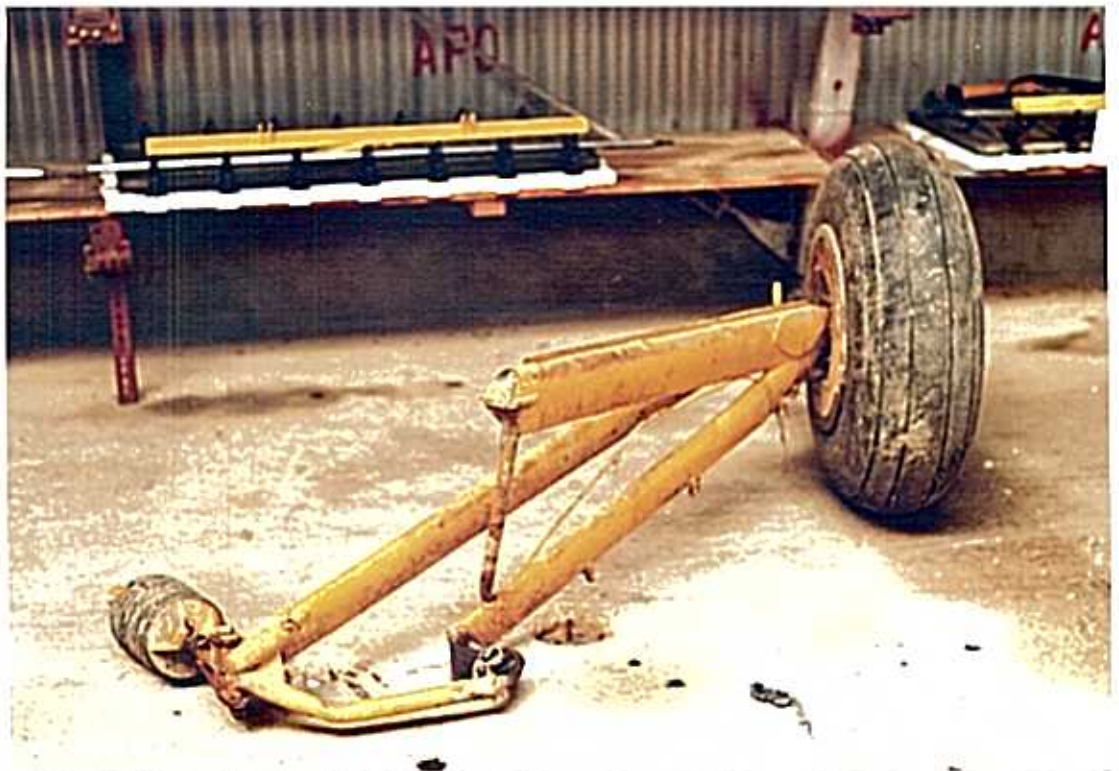
TREM PRINCIPAL

LEME PROFUNDOIDADE		X				FORTEMENTE AMOLGADOS - ESTRUTURA AFECTADA.
TREM	CAUDA PRINCIPAL	X				AMORTECEDOR FRACTURADO. BLOCO DE FIXAÇÃO DA RODA FRACTURADO.
	PRINCIPAL	DIREITO		X		MONTANTE TRAZEIRO FLECTIDO. CONTRAVENIMENTO FRACTURADO. AMORTECEDOR DEFORMADO.
		ESQUERDO		X		MONTANTE TRAZEIRO FLECTIDO. CONTRAVENIMENTO DANIFICADO. AMORTECEDOR DEFORMADO.

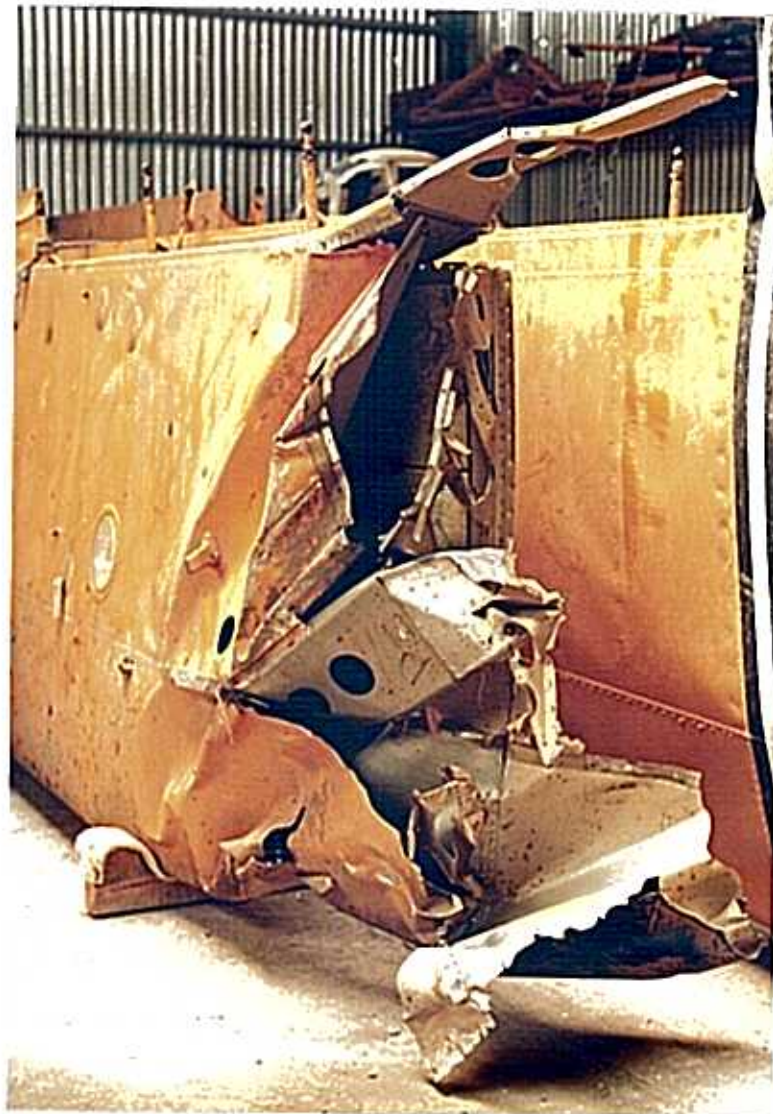
ASA DIRSITA - EXTREMIDADE

COMPONENTES		ESTADO				OBSERVAÇÕES
		DESTRUIDO	GRAVE	LIGEIRO	INTACTO	
ASAS	DIREITA		X			BORDO DE ATAQUE 1ª SECÇÃO COM O REVESTIMENTO RASCADO JUNTO A RAIZ E AMOLGRDO EM TODA A SUA EXTENSÃO. 1ª, 2ª, 4ª E 5ª PAINES DO INTRADORSO DA ASA AMOLCADOS. PONTA DA ASA DESTRUIDA. NERVURAS ENTRE AS ESTAÇÕES 192.25 E 237.81 DEFORMADAS. EXTREMIDADE DAS LONGARINAS DO BORDO DE FUGA E DO BORDO DE ATAQUE DEFORMADAS. BORDO DE ATAQUE DESTRUIDO NA EXTREMIDADE.
	ESQUERDA		X			BORDO DE ATAQUE 1ª PAINEL AMOLGADO E RASCADO JUNTO A RAIZ. BORDO DE ATAQUE 2ª PAINEL AMOLGADO. PONTA DA ASA AMOLGADA. 5ª PAINEL DO INTRADORSO FORTEMENTE AMOLGADO. 5 NERVURAS DEFORMADAS.
AILERONS	DIREITA		X			REVESTIMENTO AMOLGADO. ESTRUTURA AFECTADA.
	ESQUERDA		X			REVESTIMENTO AMOLGADO - ESTRUTURA AFECTADA.
FLAPS	DIREITO	X				
	ESQUERDO	X				
COMPENSADORES	LEME DIRECÇÃO	X				
	LEME PROFUNDOIDADE	X				
	AILERONS	X				
LEME DIRECÇÃO		X				FORTEMENTE AMOLGADO - ESTRUTURA AFECTADA.
