RELATÓRIO DO ACIDENTE COM O
CESSNA-188B, CS-AQL
NA PISTA DO BISCAINHO EM
09-MAIO-1984

RELATÓRIO Nº. 2/84

INQUÉRITO AO ACIDENTE OCORRIDO EM
9 DE MAIO DE 1984, NA PISTA DO BIS
CAINHO-CORUCHE, COM O AVIÃO CESSNA
A 188B, CS-AQL, PROPRIEDADE DA AVI
TRATA - SOCIEDADE DE TRATAMENTOS
FITOSSANITÁRIOS LDA.

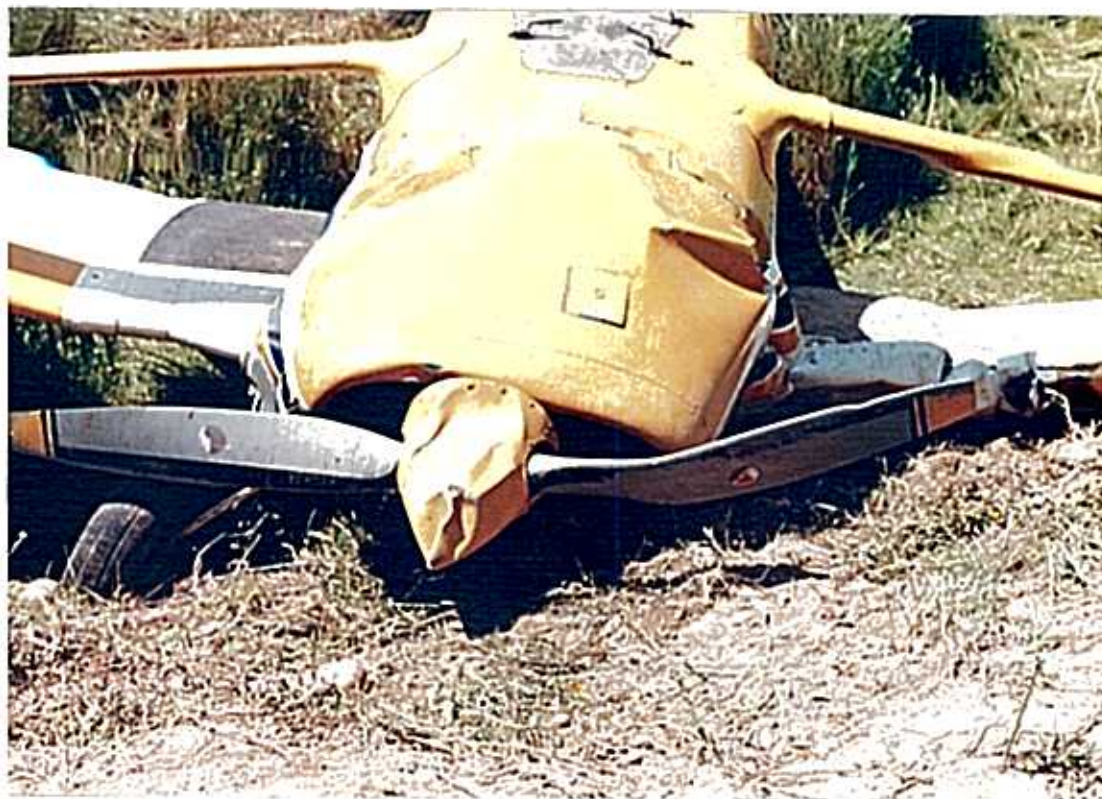
VISTA DE FRENTE

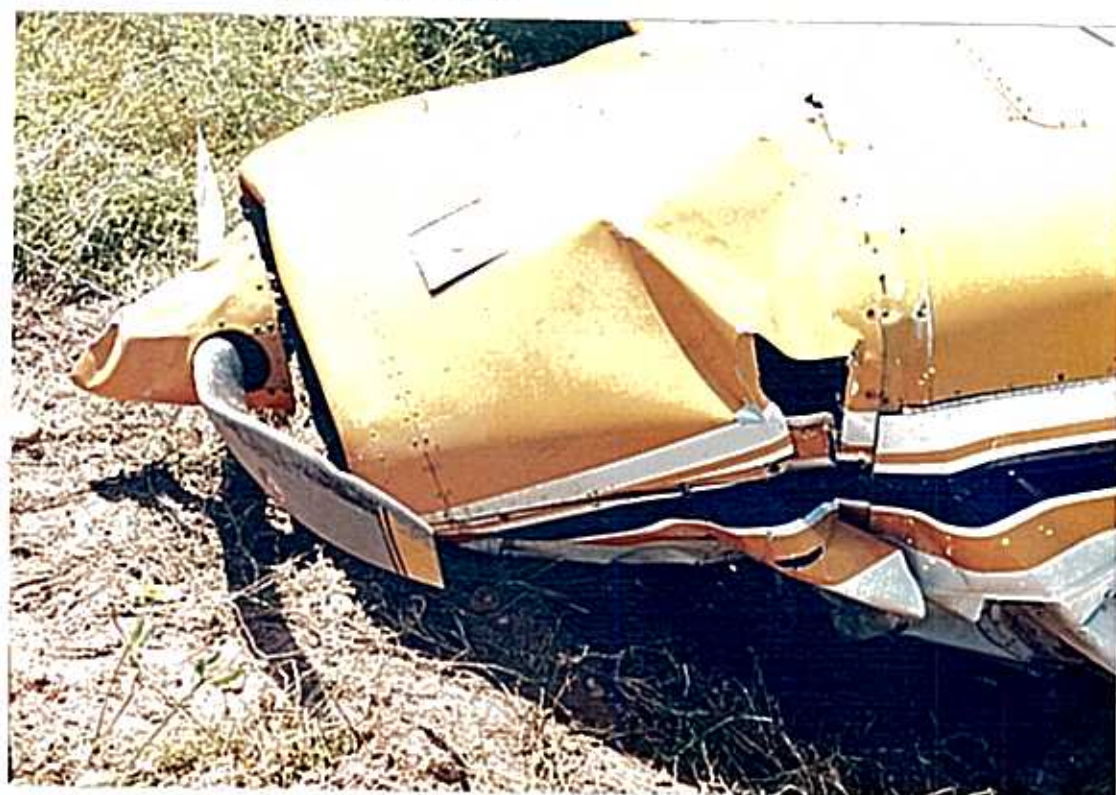
COMPONENTES		ESTADO				OBSERVAÇÕES
		DESTRUIDO	GRAVE	LIGEIRO	INTACTO	
CARENAGENS DO MOTOR	SUPERIOR			X		AMOLGADA E COM ALGUNS RASGOS.
	INFERIOR		X			MUITO AMOLGADA E COM ALGUNS RASGOS.
GABINE DE PASSAGEIROS OU DE PILOTAGEM				X		COM O VIDRO PARA-BRISAS FRACTURADO. COM A CARENAGEM SUPERIOR DOS INSTRUMENTOS DE NAVEGAÇÃO AMOLGADA
CADEIRAS			X			COM A PERNA POSTERIOR ESQUERDA FRACTURADA E COM OS RODIZIOS DE DESLIZAMENTO NA CALHA ARRANCADOS.
INSTRUMENTOS			X			O CONTA ROTAÇÕES APRESENTA-SE COM O VIDRO PARTIDO: A VERIFICAR
EQUIPAMENTO DE RÁDIO					X	
CIRCUITOS	COMBUSTIVEL				X	A VERIFICAR
	LUBRIFICAÇÃO				X	A VERIFICAR
	ELÉCTRICO				X	A VERIFICAR
	HIDRAULICO		X			COM OS TUBOS DE OLEO HIDRÁULICO DOS TRAVÕES FRACTURADOS.
	ANTI-GELO					
	VÁCUO				X	A VERIFICAR
COMANDOS DO MOTOR			X			COM DANOS VÁRIOS. A VERIFICAR.
"HOOPER"			X			COM ESTALADELAS X FRENTE E NA PARTE SUPERIOR E APRESENTANDO DANOS VÁRIOS NA SUA PARTE INFERIOR.

COMPONENTES		ESTADO				OBSERVAÇÕES
		DESTRUIDO	GRAVE	LIGEIRO	INTACTO	
HÉLICE DE PASSO FIXO/PASSO VARIÁVEL			X			COM UMA DAS PÁS DOBRADA APROXIMADAMENTE A MEIO ENTRE 10 A 15° E LOUCA DEVIDO A FRACTURA DO PINO OU TIRANTE NO CUBO. COM O "SPINER" BASTANTE AMACHUCADO.
MOTOR			X			COM OS QUATRO APOIOS PARTIDOS. PARA-FOCO BASTANTE DANIFICADO (FORA DE SERVIÇO). CARTER DE ÓLEO AMOLGADO NA PARTE INFERIOR. COM O APOIO DO ALTERNADOR PARTIDO. POLIA DO MOVIMENTO DA CAIXA DE ACESSÓRIOS PARA O ALTERNADOR LIGEIRAMENTE PARTIDA. MOTOR A VERIFICAR QUANTO A EMPENOS DA CAMBOTA.
ACESSÓRIOS DO MOTOR	CARBURADOR				X	A VERIFICAR
	ALTERNADOR				X	A VERIFICAR
	MAGNETOS				X	A VERIFICAR
	FILTRO DE AR				X	A VERIFICAR
TOMADA DE AR						A VERIFICAR
BERÇO DO MOTOR		X				BASTANTE DANIFICADO, TORNANDO-SE IRRECUPERÁVEL
FUSELAGEM			X			COM A ESTRUTURA TUBULAR ANTERIOR BASTANTE DANIFICADA E DE DIFÍCIL RECUPERAÇÃO. O PLANO CENTRAL ENCONTRA-SE TAMBEM BASTANTE DANIFICADO. COM O REVESTIMENTO AMOLGADO.

VISTA LATERAL ESQUERDA (HÉLICE E CARENAGENS DO MOTOR)

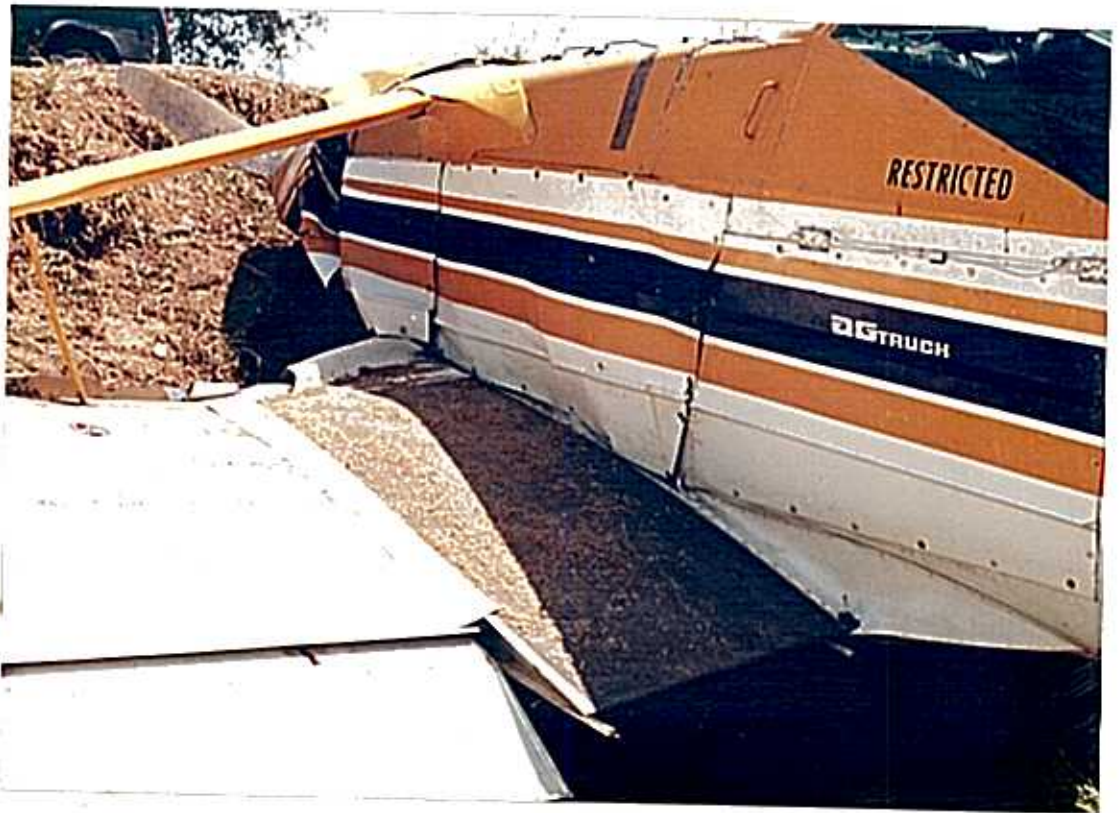
ASPECTO LATERAL ESQUERDO

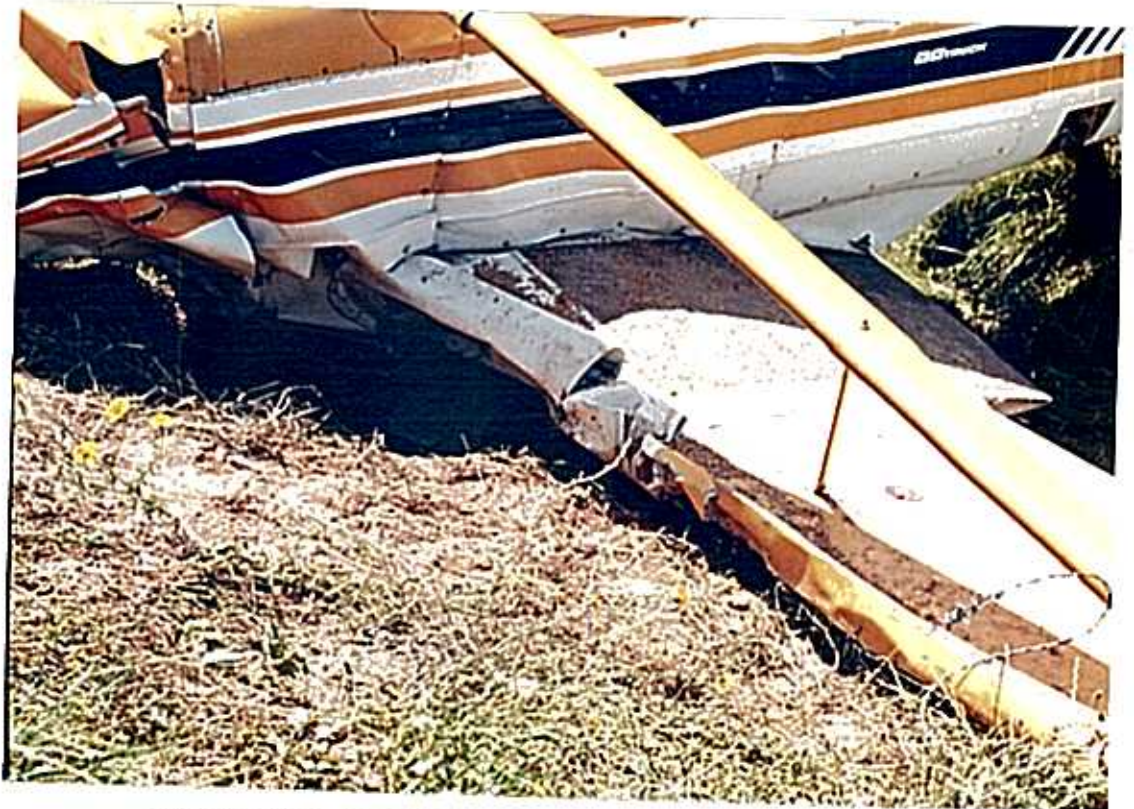
COMPONENTES		ESTADO				OBSERVAÇÕES
		DESTRUIDO	GRAVE	LIGEIRO	INTACTO	
ASAS	DIREITA			X		- COM ENFOLAMENTOS LIGEIROS NO INTRADORSO.
	ESQUERDA		X			- COM DANOS VÁRIOS NA PONTA DA ASA. - COM O BORDO DE ATAQUE AMACHUCADO NA PROXIMIDADE DA ZONA DE FIXAÇÃO AO PLANO CENTRAL E COM O REVESTIMENTO DO EXTRADORSO ENFOLADO ATÉ CERCA DE METADE DA ASA. - EXTREMIDADE DO BORDO DE ATAQUE AMACHUCADO E FENDIDO. - COM OS SUPORTES DAS BARRAS DE PULVERIZAÇÃO PARTIDOS.
AILERONS	DIREITA				X	
	ESQUERDA			X		- COM LIGEIRO EMPENO A MEIO E COM LIGEIRA AMACHUCADELA NO BORDO DE ATAQUE NA EXTREMIDADE ESQUERDA.
FLAPS	DIREITO				X	
	ESQUERDO				X	
COMPENSADORES	LEME DIRECÇÃO				X	
	LEME PROFUNDIDADE				X	
	AILERONS				X	
LEME DIRECÇÃO					X	
LEME PROFUNDIDADE					X	
TREM	PROA					
	PRINCIPAL	DIREITO		X		- COM A FIXAÇÃO DO CONJUNTO DE TRAVÕES PARTIDOS NA PARTE SUPERIOR. - ARRANCADO PELO PARAFUSO DE FIXAÇÃO NO PLANO CENTRAL. A VERIFICAR

ASPECTO DO BORDO DE ATAQUE DA ASA ESQUERDA

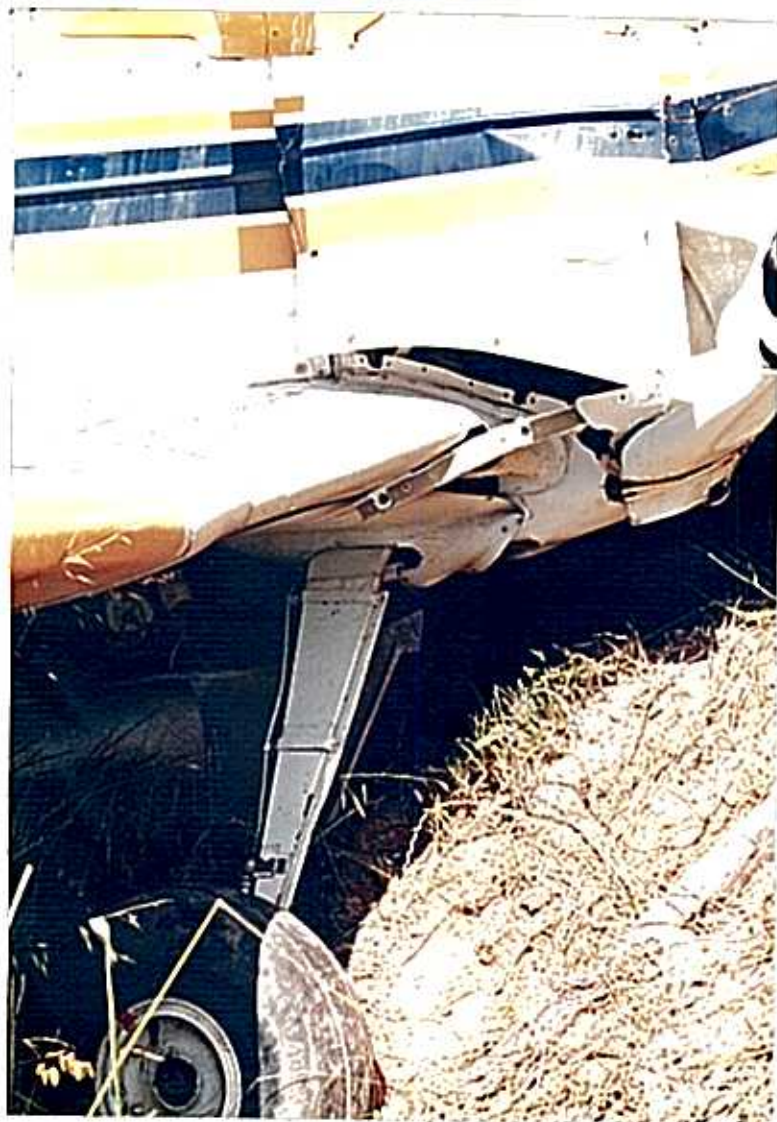
ASPECTO DA ÁREA PRÓXIMA DO TREM PRINCIPAL - LADO DIREITO

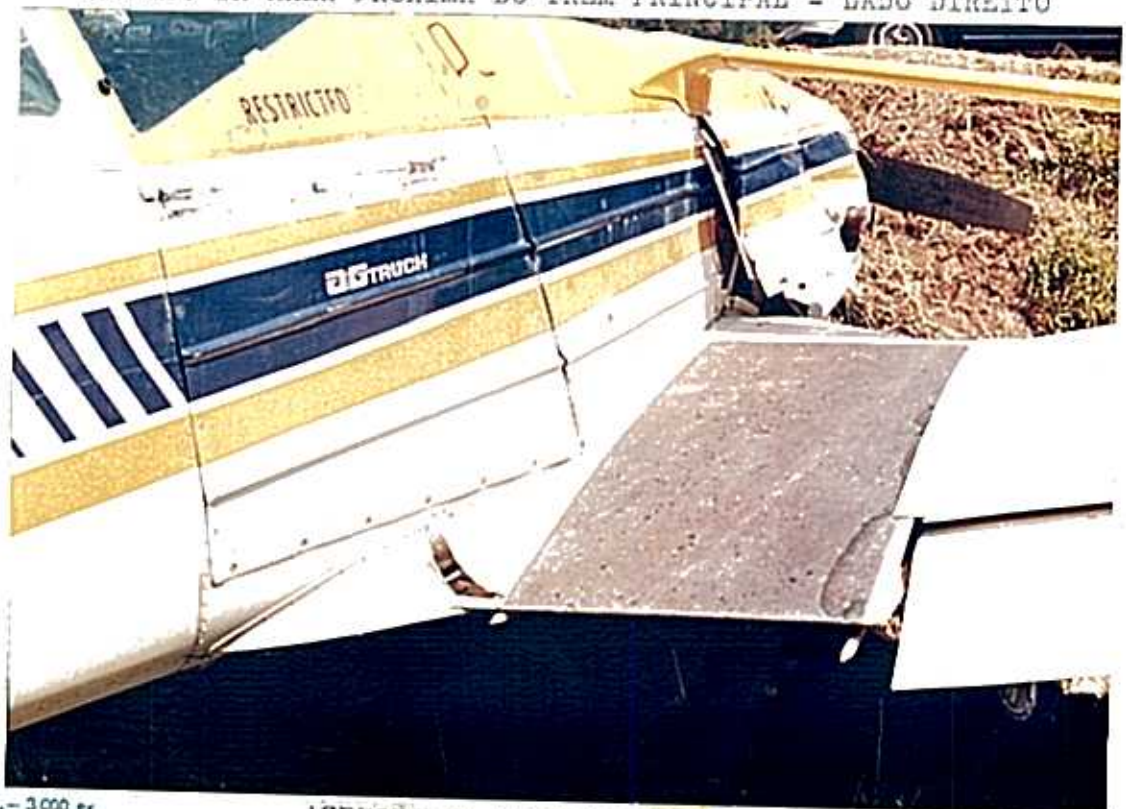
ASPECTO DA FUSELAGEM - LADO DIREITO

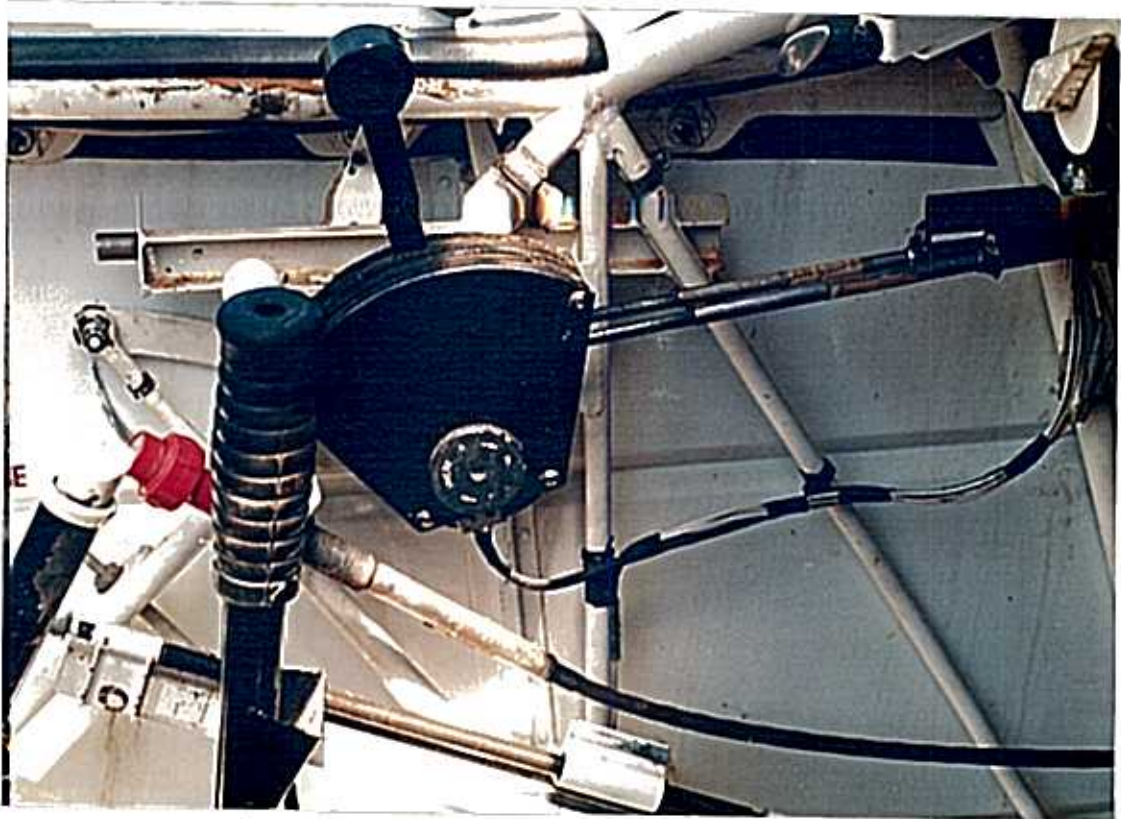
VISTADO POSICIONAMENTO DE MANETES

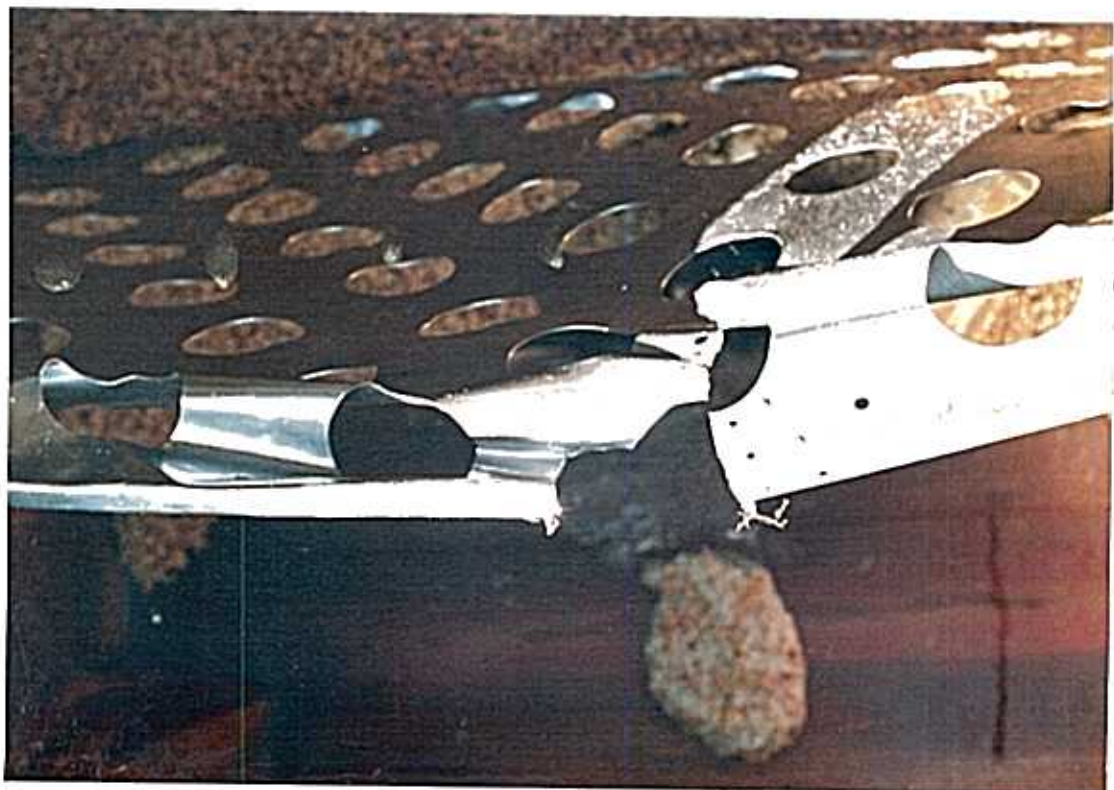
ANTEPARA DO "HOOPER"

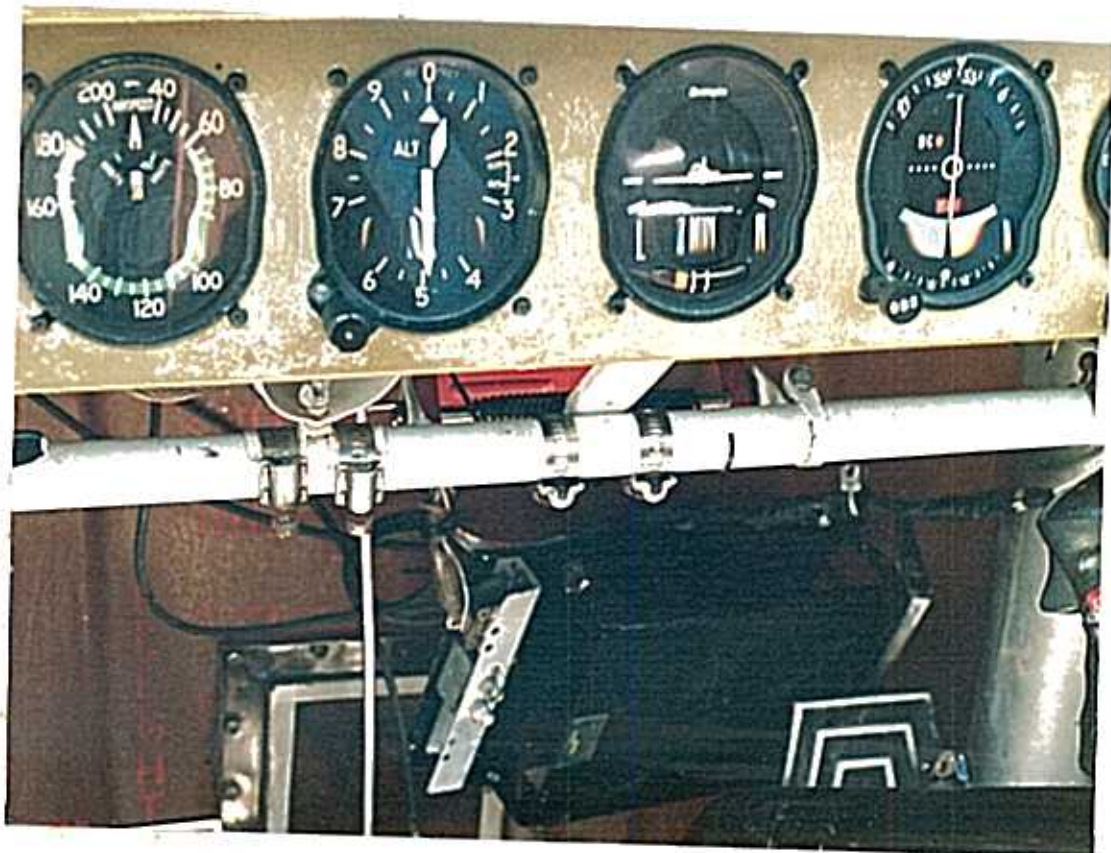
ASPECTO DOS INSTRUMENTOS DE NAVEGAÇÃO

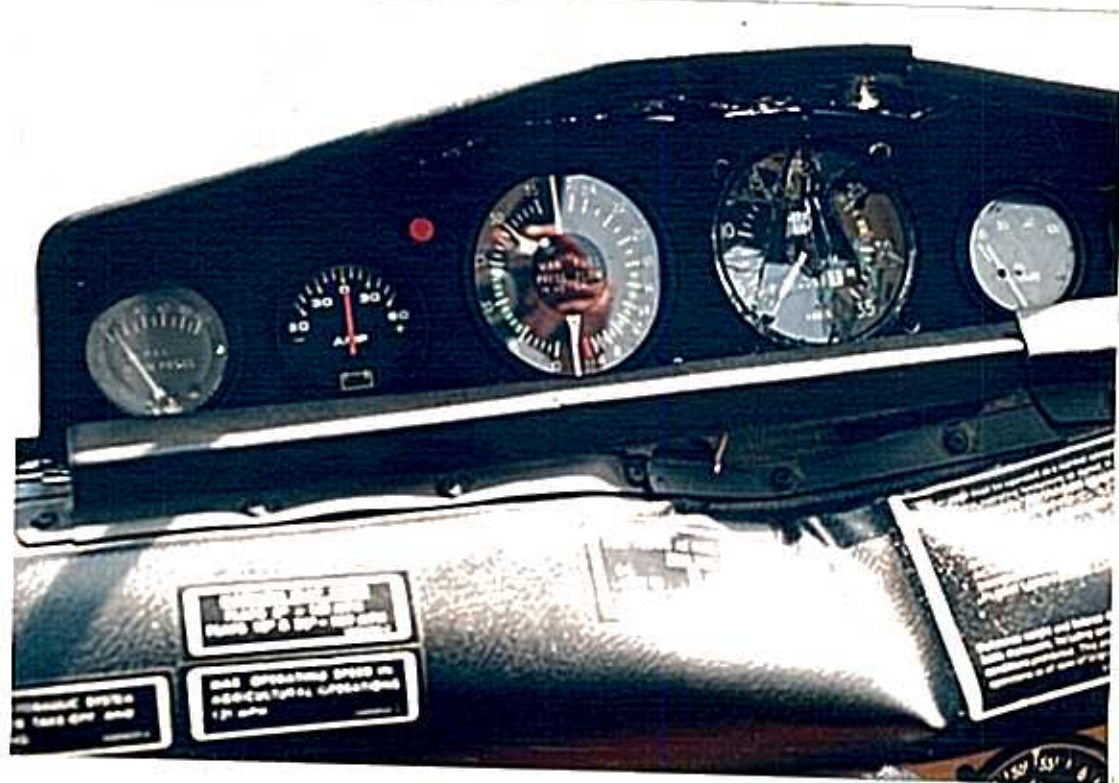
ASPECTO DOS INSTRUMENTOS DE MOTOR
