MINISTÉRIO DO EQUIPAMENTO SOCIAL
DIRECÇÃO - GERAL DA AVIAÇÃO CIVIL
Gabinete de Prevenção e Investigação
de Acidentes

RELATÓRIO DO ACIDENTE COM O HELICÓPTERO
D-HETS, OCORRIDO EM PROENÇA-A-NOVA
EM 31-AGOSTO-1985

RELATÓRIO Nº 13/85/GPI

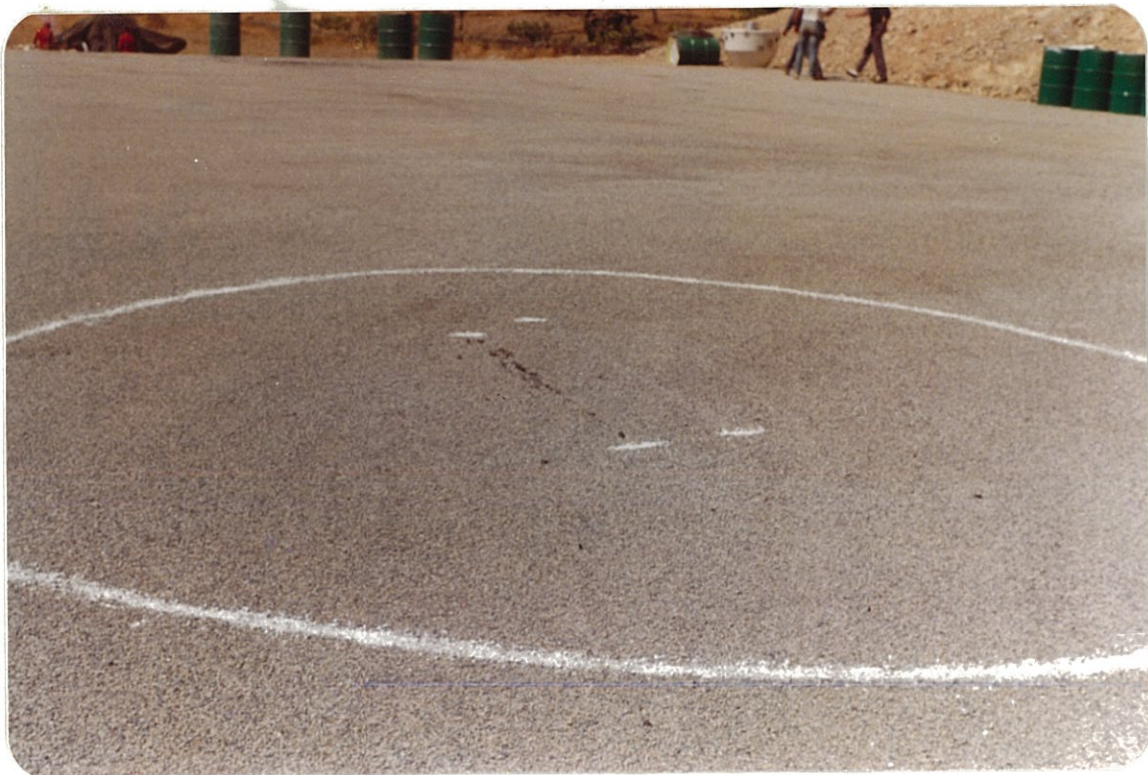
LOCAL DE IMPACTO DO ROTOR DE CAUDA

Ao efectuar a aterragem neste último Aeródromo, embateu com o rotor de cauda no solo fracturando-o.

Logo que o piloto efectuou o "quick-stop" para anular a velocidade de translação, embateu com a guarda do rotor de cauda no solo, provocando a sua fractura, com o subsequente embate do rotor de cauda, o que originou uma forte torção no seu veio de transmissão.

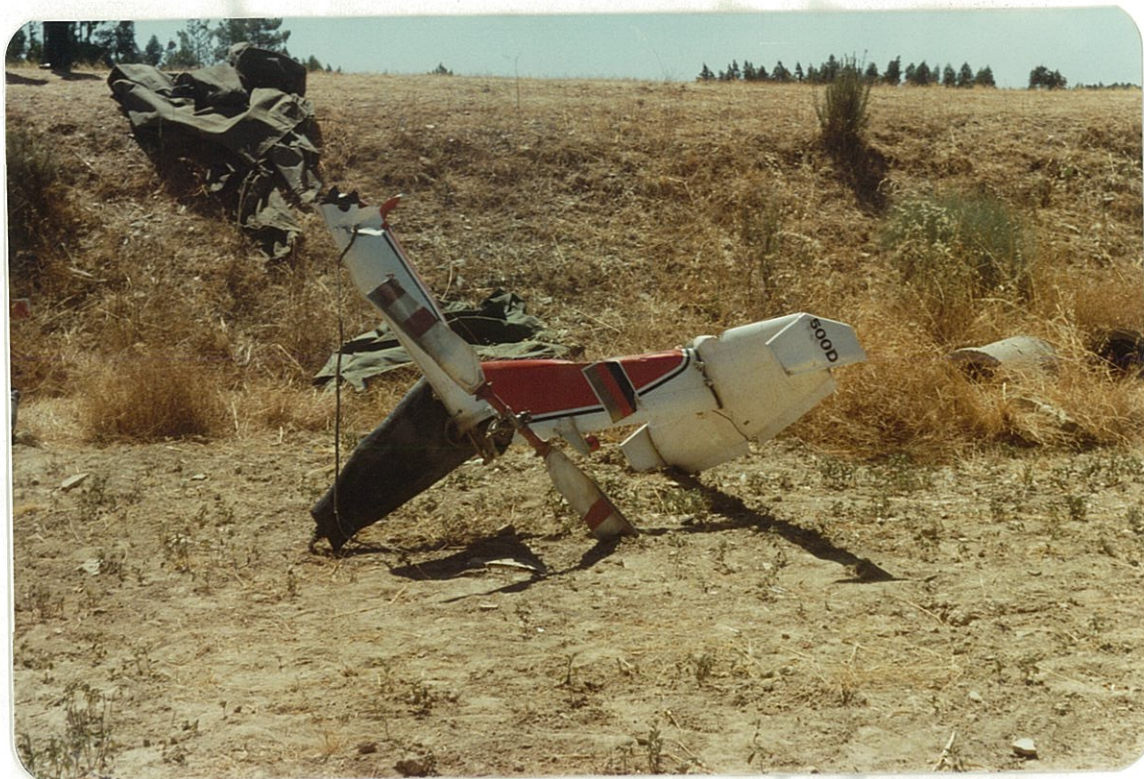
EMPENAGEM E ROTOR DE CAUDA

- 1.15.1 - O quadrante do "fuel control unit", encontrava-se nos 90^o, pelo que se pode concluir que estava a ser utilizada a potência máxima.
- 1.15.2 - O veio do rotor de cauda apresentava duas fracturas. Uma delas é de atribuir a uma forte torção a que o veio foi submetido. Tal torção foi devida aos sucessivos bloqueamentos do rotor de cauda por impacto no solo, continuando o veio a fornecer potência.
- A segunda fractura é de atribuir aos esforços de flexão sofridos durante o embate final.
- 1.15.3 - A guarda do rotor de cauda encontrava-se fracturada devido ao embate no solo.

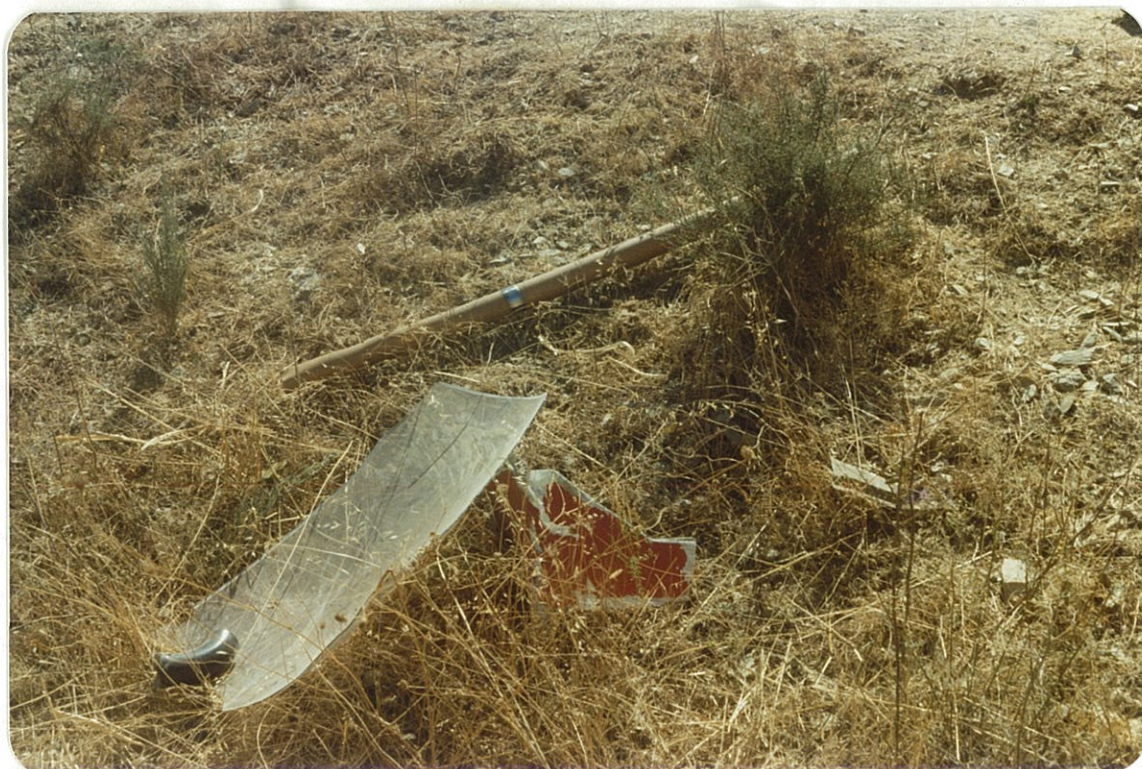
SECÇÃO DO VEIO DO ROTOR DE CAUDA

Entendeu o piloto, segundo declarou, elevar-se novamente para aterrar mais à frente e assim evitar os obstáculos que se encontravam próximos. Nesse percurso (cerca de 50 m) o veio do rotor de cauda, que se encontrava fortemente deformado pela torção, com a consequente diminuição da sua resistência, fracturou-se e o rotor de cauda deixou de receber potência, pelo que o piloto experimentou imediatamente uma perda de comando de direcção ocasionando uma rotação forçada para a direita e perda de controlo total com embate violento no solo, por se encontrar voando a baixa altitude.

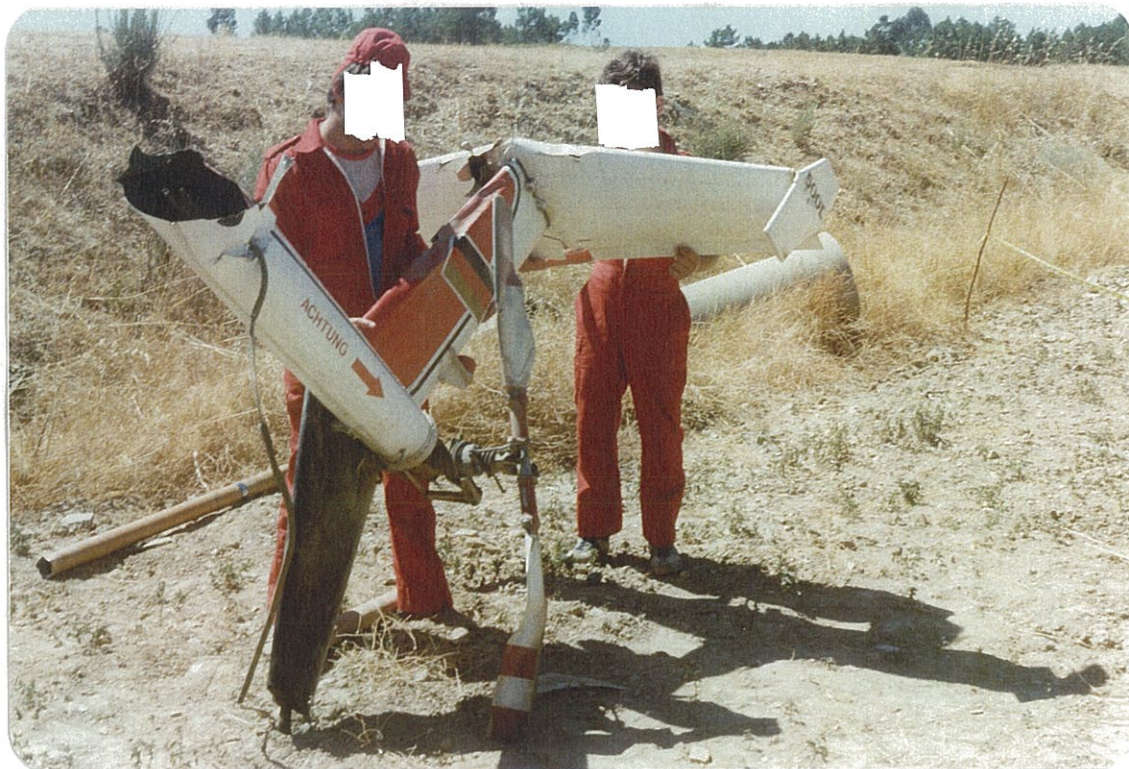
A colisão do rotor de cauda com o solo em virtude da atitude tomada pelo helicóptero ao efectuar um "Quick-stop" originou a sua fractura e subsequente perda de comando direccional.

EMPENAGEM DO ROTOR DE CAUDA
POSIÇÃO EM QUE SE DEVE TER
VERIFICADO O IMPACTO COM O
SOLO
