RELATÓRIO DO INCIDENTE COM AVIÃO  
BEECH E – 90, CS – TFA  
DA TAP AIR PORTUGAL  
NO AEROPORTO DE FARO  
EM 26-JULHO-1985

**RELATÓRIO Nº 10/INCID/85**

RELATÓRIO DE PERITAGEM TÉCNICA  
EFECTUADA A AERONAVE CS-TFA  
APÓS ACIDENTE OCORRIDO  
NO AEROPORTO DE FARO  
EM 26.JUL.85

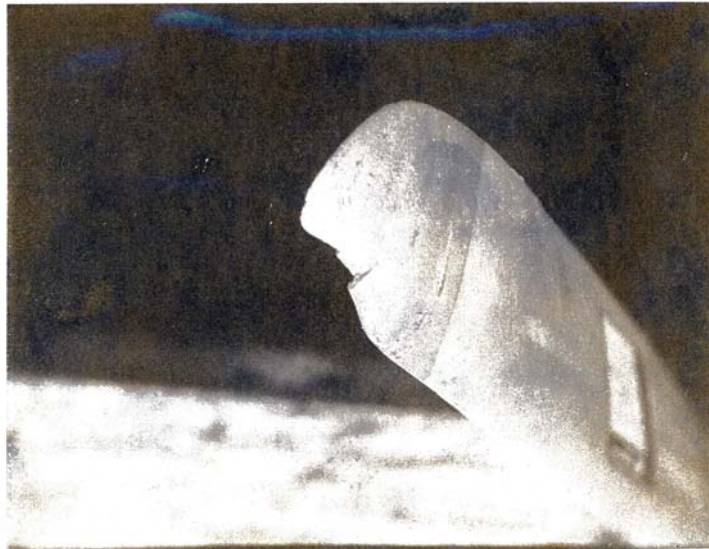
EXTRADORSO DA PÁ

Hélice de posição # 1 com as pontas das três pás danificadas, tendo uma delas danos mais extensos que as restantes (Anexo 1).

Os danos foram provocados pela colisão do hélice com as bailarinas da pista.
