MINISTÉRIO DAS OBRAS PÚBLICAS, TRANSPORTES E COMUNICAÇÕES
DIRECÇÃO GERAL DA AVIAÇÃO CIVIL

RELATÓRIO DO ACIDENTE COM A AERONAVE
PIPER, PA-34, CS-ARM
OCORRIDO NO FUNCHAL
EM 24-JULHO-1991

RELATÓRIO Nº 22/ACCID/GPI/91

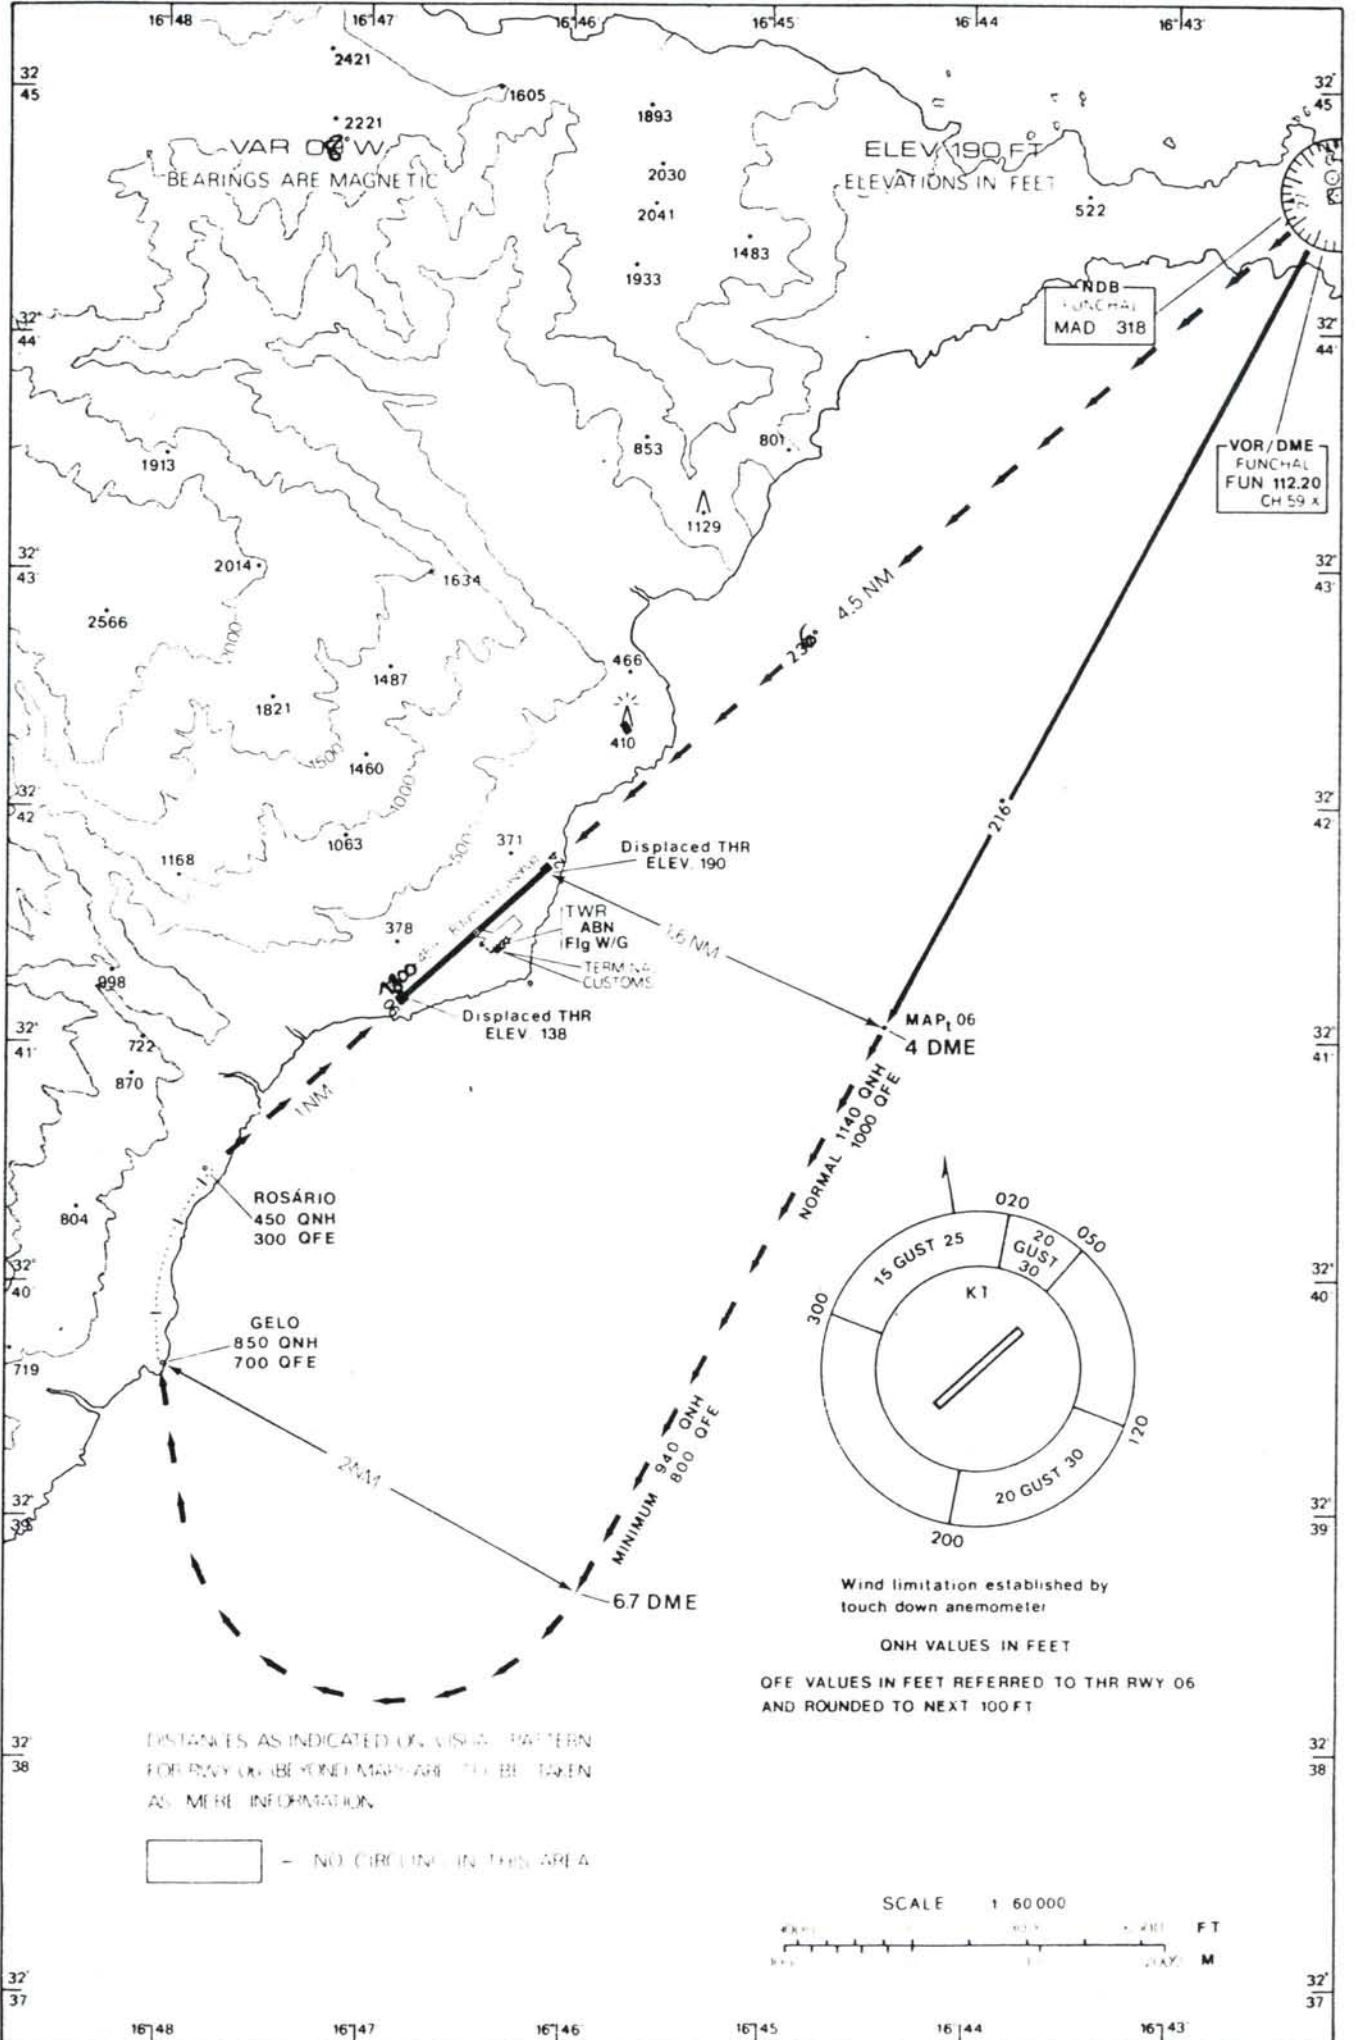
**VISUAL APPROACH
AND LANDING
CHART - ICAO**

(Ver carta de Aproximação do AIP - folha VOR, na página seguinte)

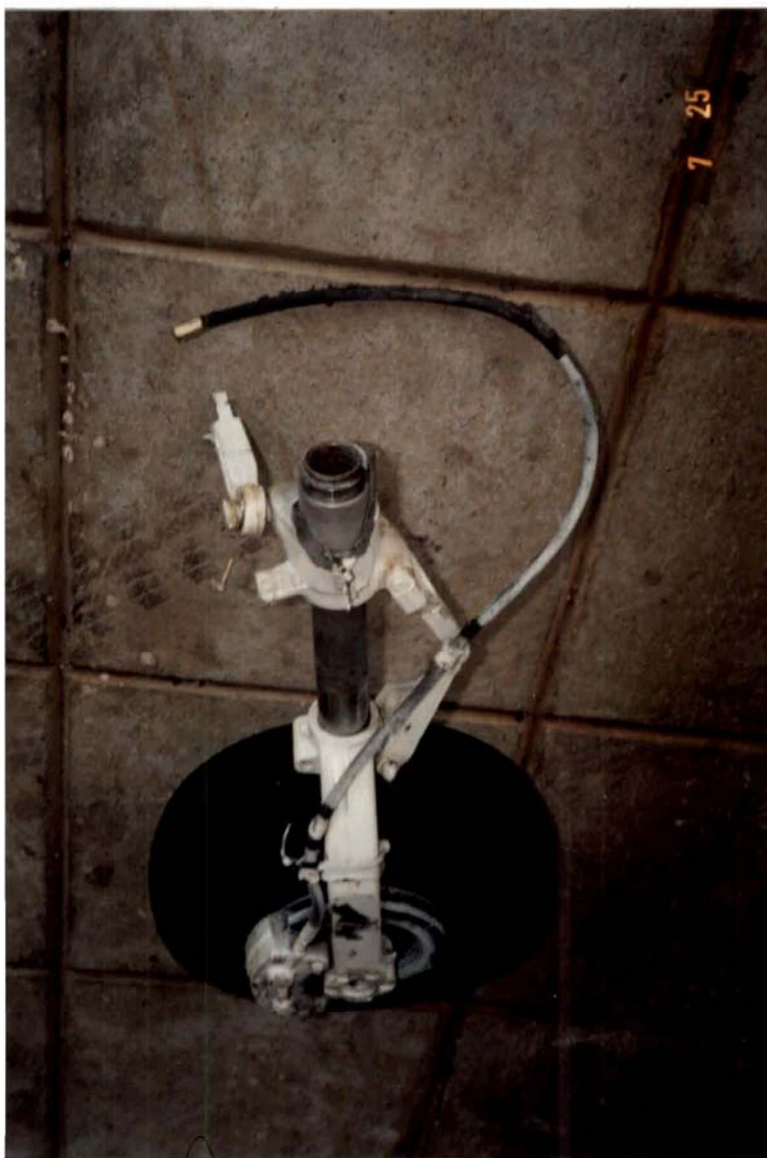
As roturas são do tipo frágil por carga estática súbita e foram causadas apenas pelo embate violento das rodas do trem na água.

- 2.17 Atendendo à morfologia e à localização das fracturas observadas e ainda ao facto do lado direito do trem principal apresentar indícios de ter sofrido uma sollicitação elevada de torção, é-se levado a concluir que o maior embate na água deve ter dado pelo trem do lado direito. O trem do lado esquerdo apanhou um embate mais amortecido, uma vez que a maior parte da energia cinética do choque foi gasta na fractura frágil dos trens de proa e do lado direito. Muito provavelmente o trem do lado esquerdo nem sequer partiu e ficou ainda preso à asa, tendo desaparecido para o fundo do mar com o resto da aeronave.

TREM PRINCIPAL DIREITO DA AERONAVE PIPER PA-34-220T,
MATRÍCULA CS-ARM

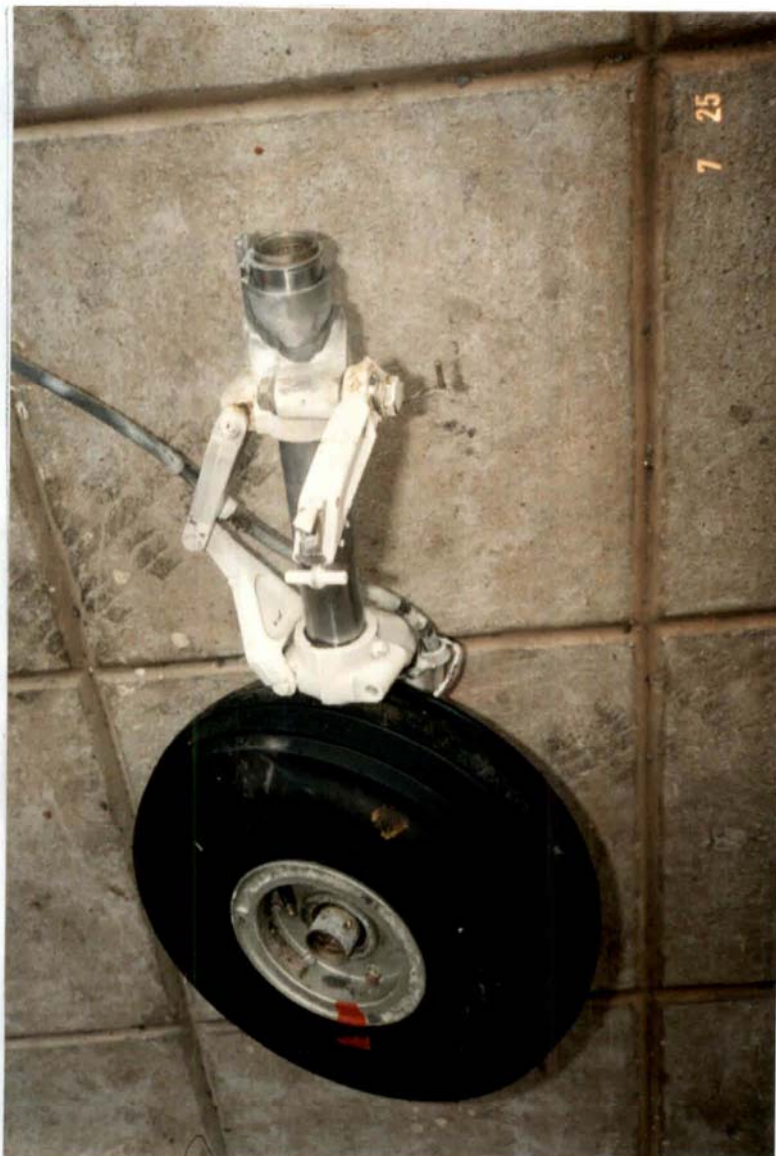
TREM PRINCIPAL DIREITO

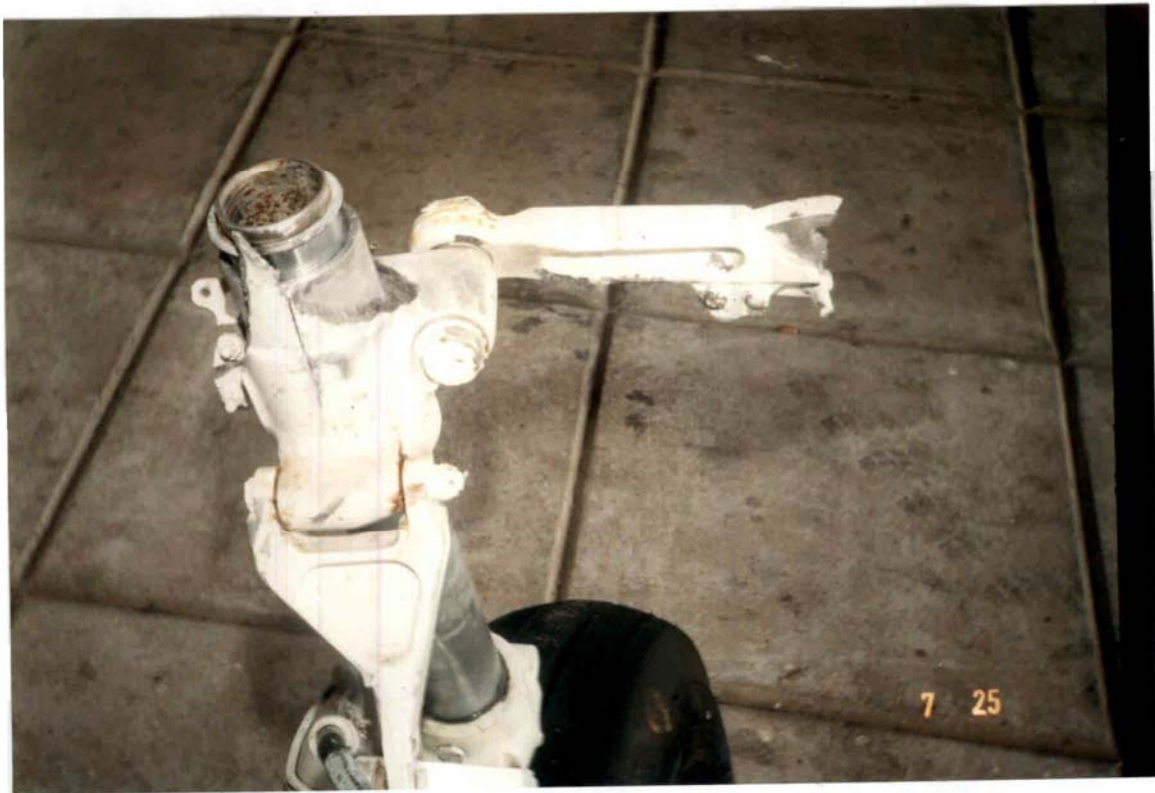
PORMENOR DAS FRACTURAS

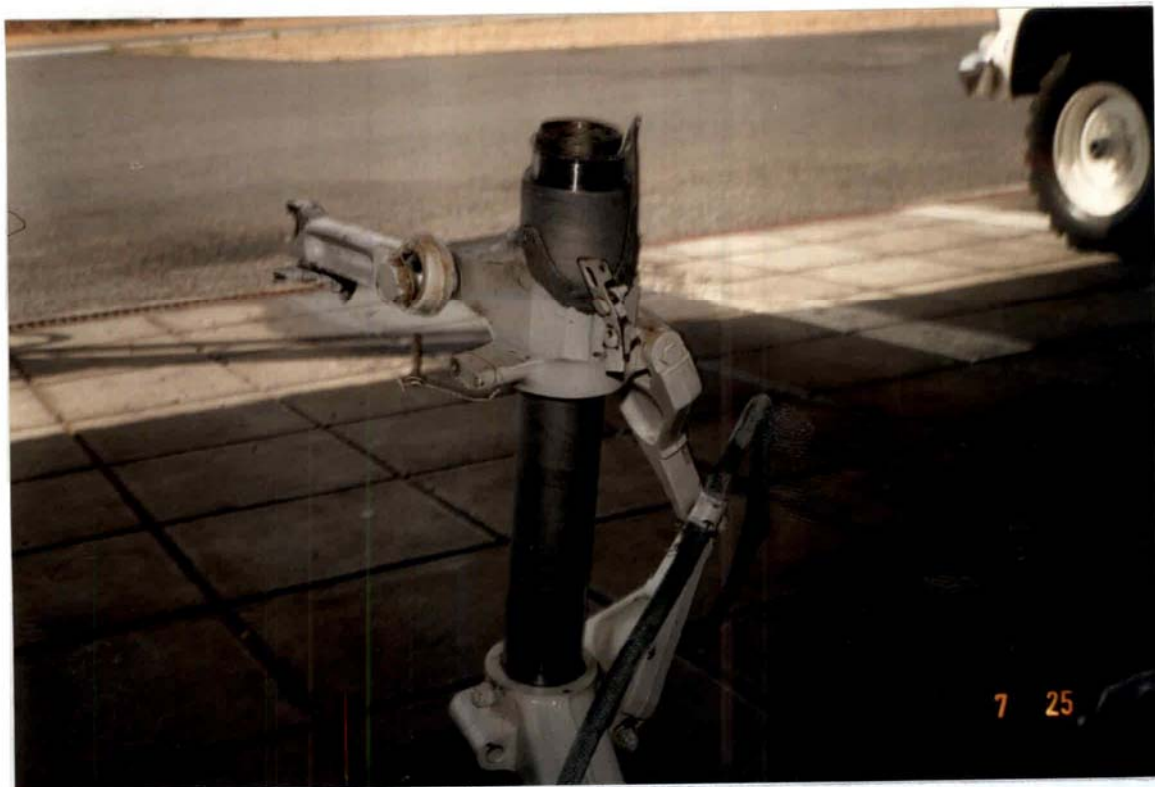
VISTA DAS FRACTURAS NOUTRO LADO

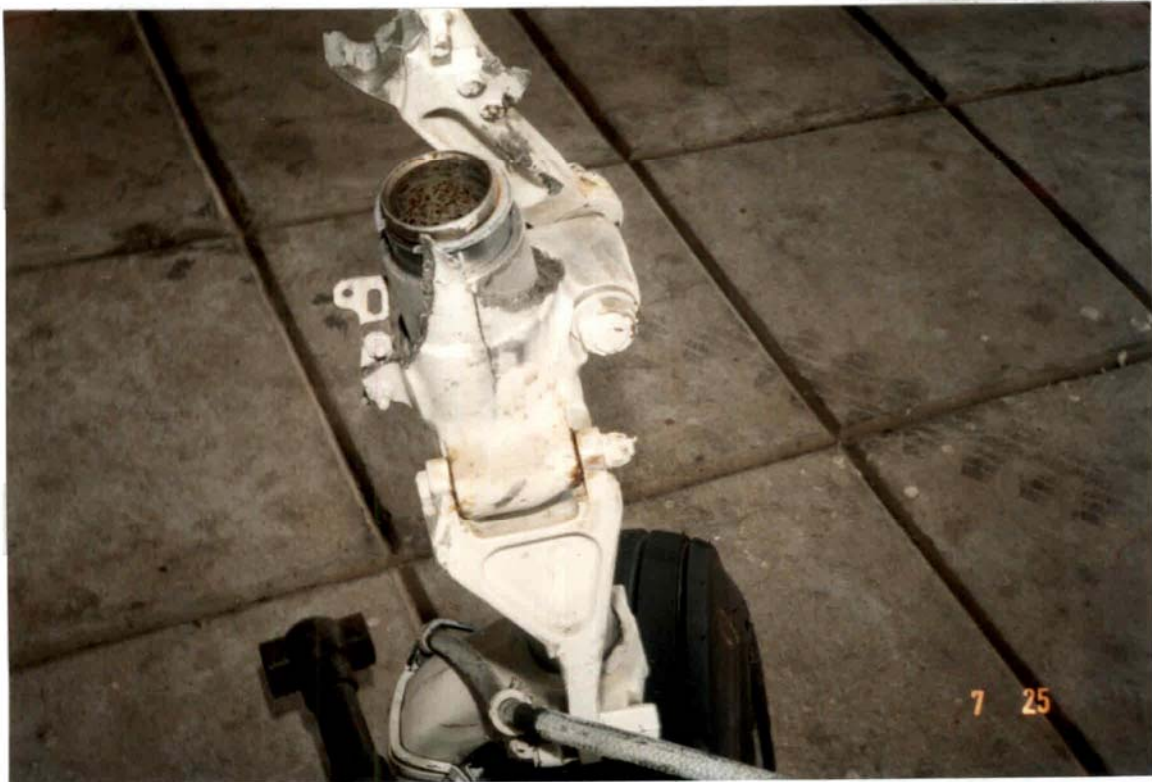
VISTA DAS FRACTURAS NOUTRO LADO

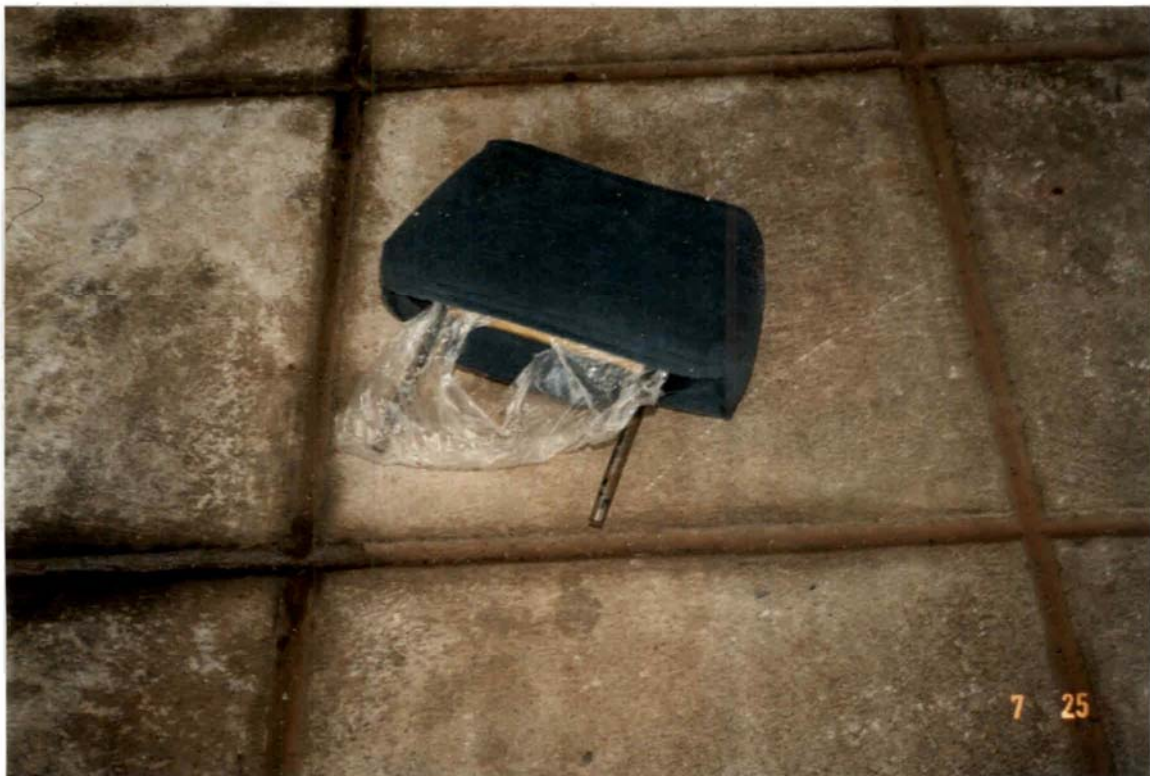
ENCOSTO DE CABEÇA DE UMA DAS CADEIRAS

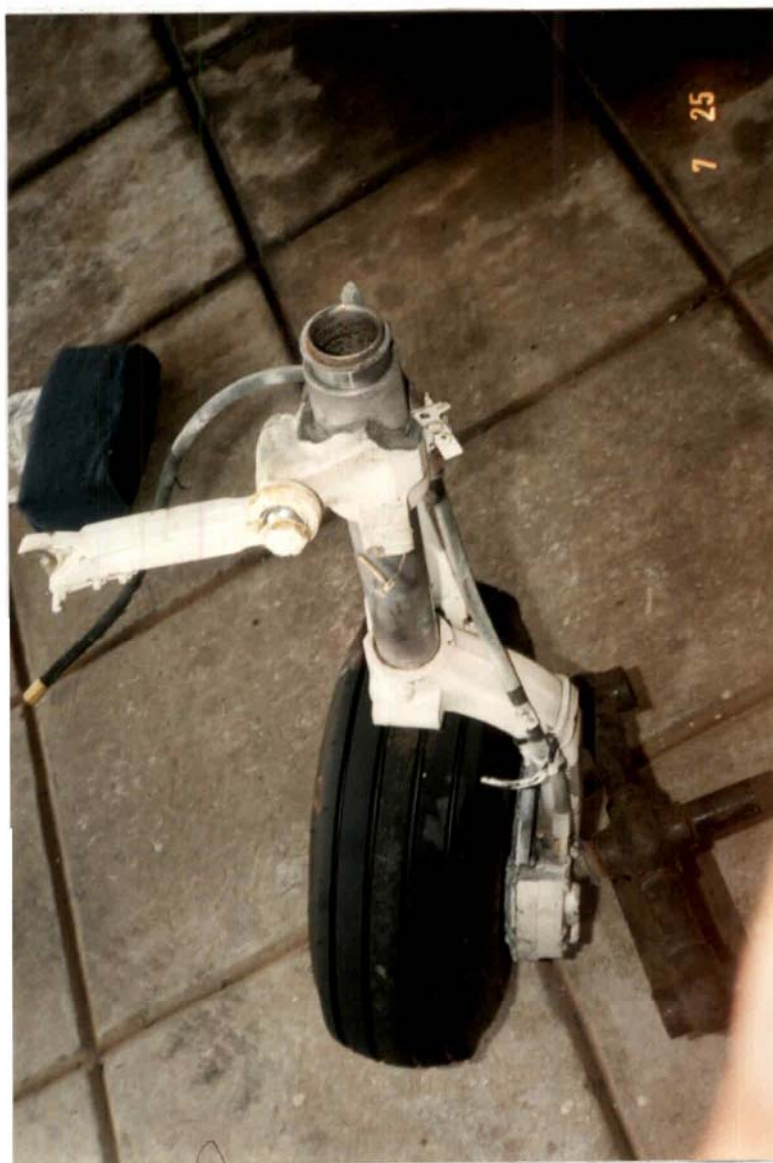
TREM PRINCIPAL DIREITO E ENCOSTO DE CABEÇA
