RELATÓRIO DO ACIDENTE COM O HELICÓPTERO  
CS-HBA, MODELO ECUREUIL AS-350-B  
OCORRIDO EM SEMINA, NA QUINTA DA BALAIA  
EM 26-JUNHO-1991

RELATÓRIO Nº 16/ACCID/GPI/91

ACIDENTE COM O HELICÓPTERO CS - HBA  
 MODELO AS-350 OCORRIDO NA SEMINA  
 QUINTA DA BALAIA

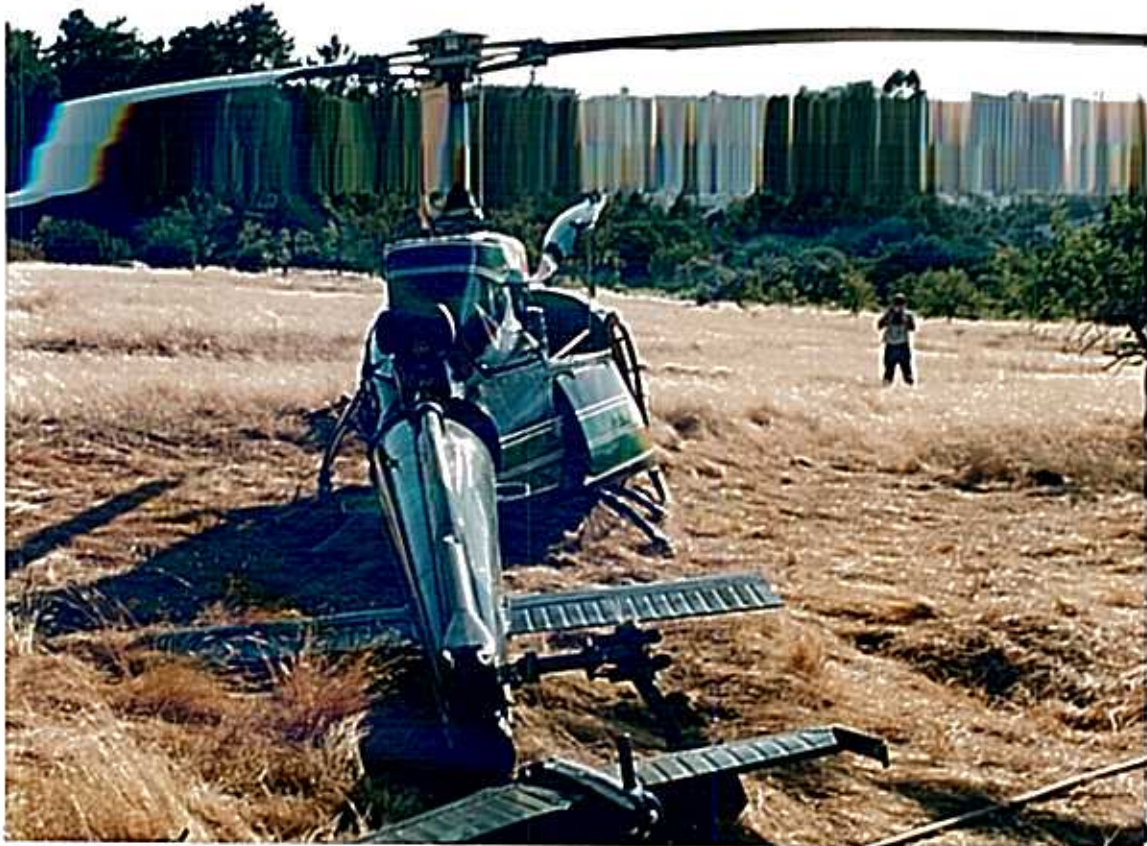
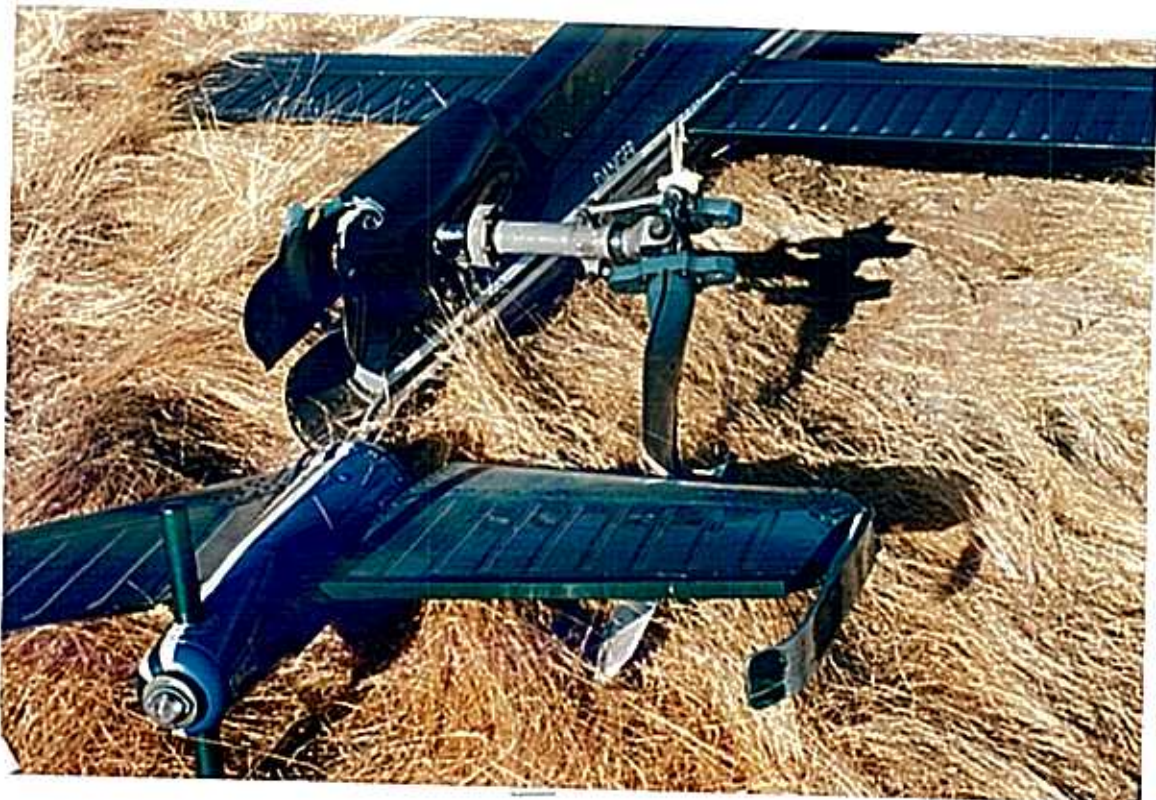
VISTA PANORÁMICA DOS DESTRUÇÕES

O helicóptero efectuou uma aterragem com muita violência e ficou agrupado no local de impacto, apenas com separação de uma pá do rotor de cauda e o estabilizador vertical.

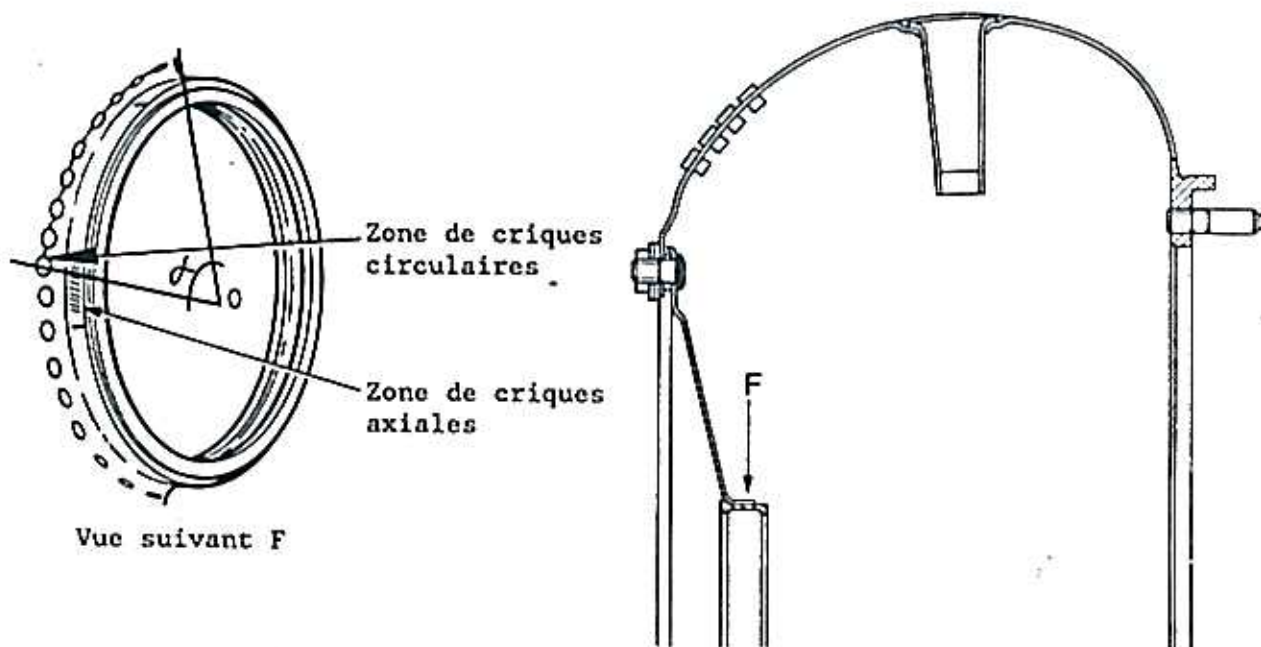
- Figure 605 - Zones de criques sur la toile de turbulence -

1.17.2.1 Utilizando um endoscópio foi verificada a câmara de combustão onde se detectou existir uma rotura circular em toda a periferia da parede (TOLE) de turbulência, assim como danos graves nas pás da turbina livre (ver exemplo na fig. 605, Pág. 605, Cap. 72-40-10 do Manuel d'Entretien da Turbomeca e fotografias).

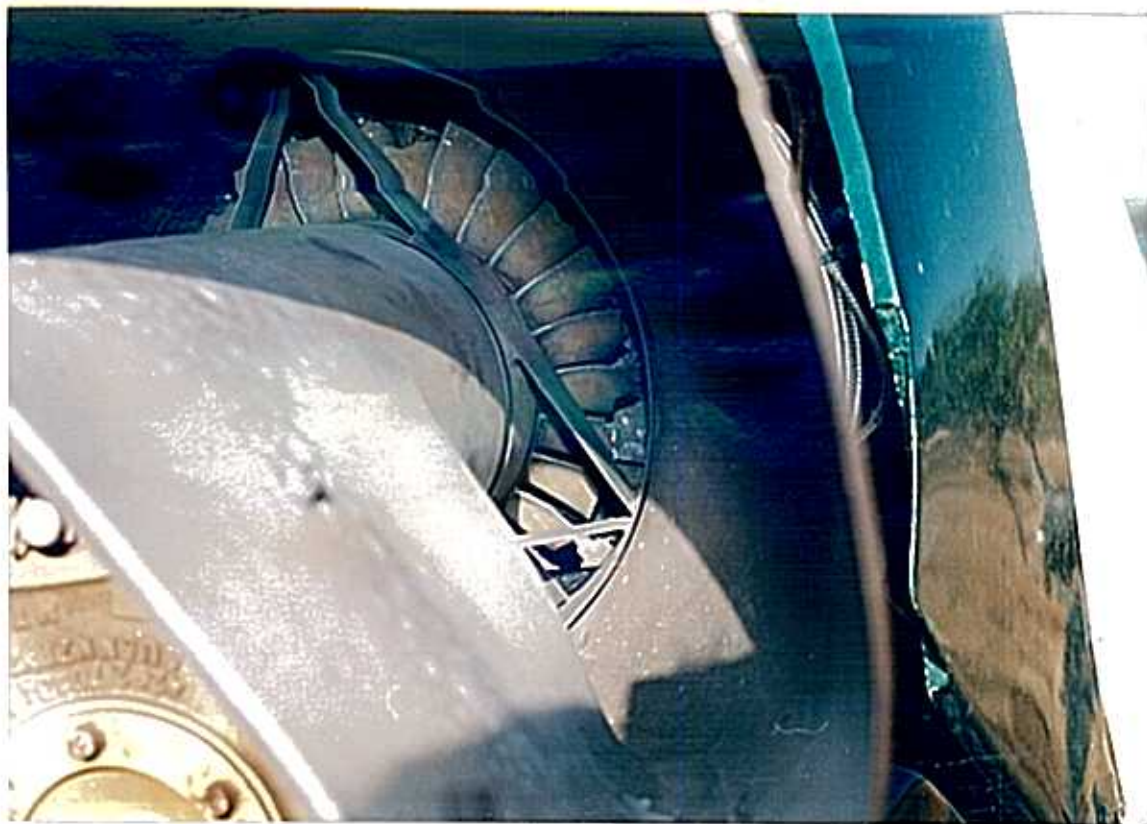
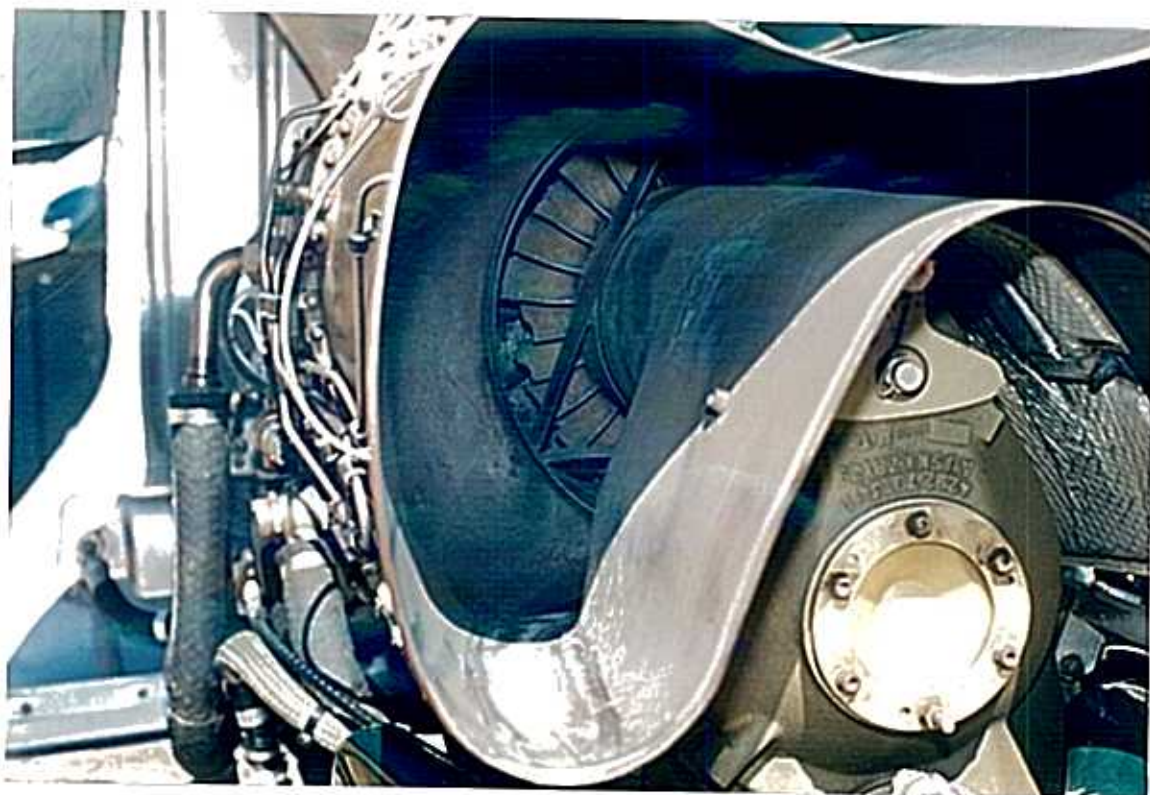
PANORAMICA DOS DANOS GRAVES NAS PÁS DA TURBINA LIVRE

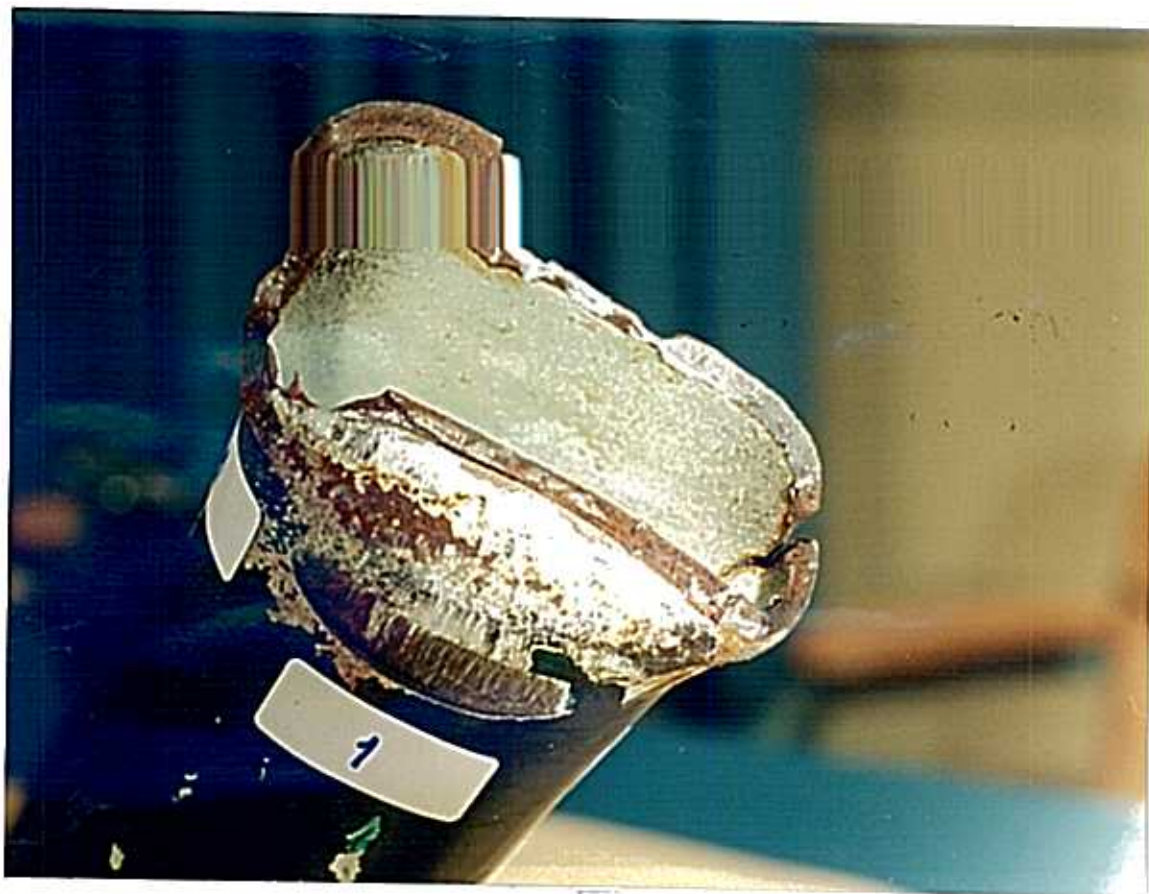
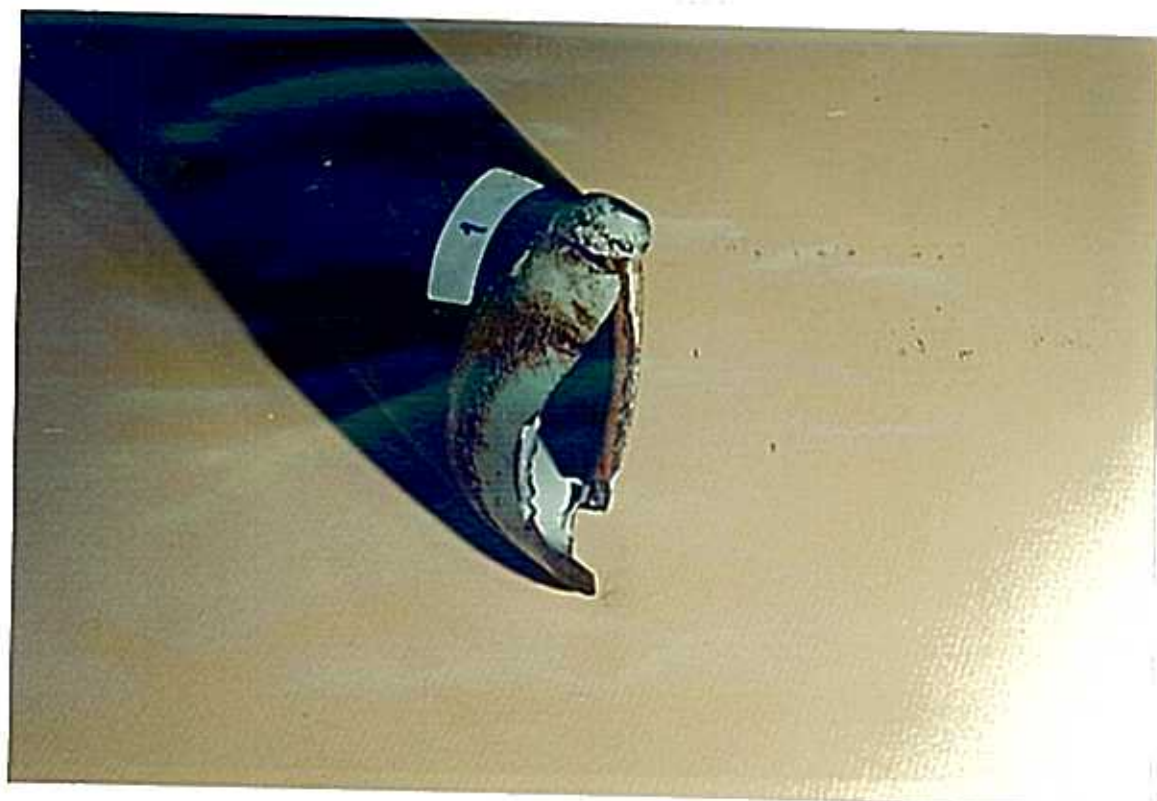
ROTURA DA TRAVESSA POSTERIOR LADO ESQUERDO (1)

3.1.5 Os procedimentos determinados pelo fabricante para a inspeção periódica do trem de aterragem da aeronave não permitem detectar fadiga ou início de corrosão nas zonas de fixação das travessas posterior e anterior do trem.

- 4.1.2 Os Investigadores recomendaram ainda, em 27 de Julho de 1991, que passassem a ter carácter mandatório inspecções às zonas de fixação do trem de aterragem, pelo método de líquidos penetrantes, em todas as investigações das 400 horas.  
(ANEXO 2)

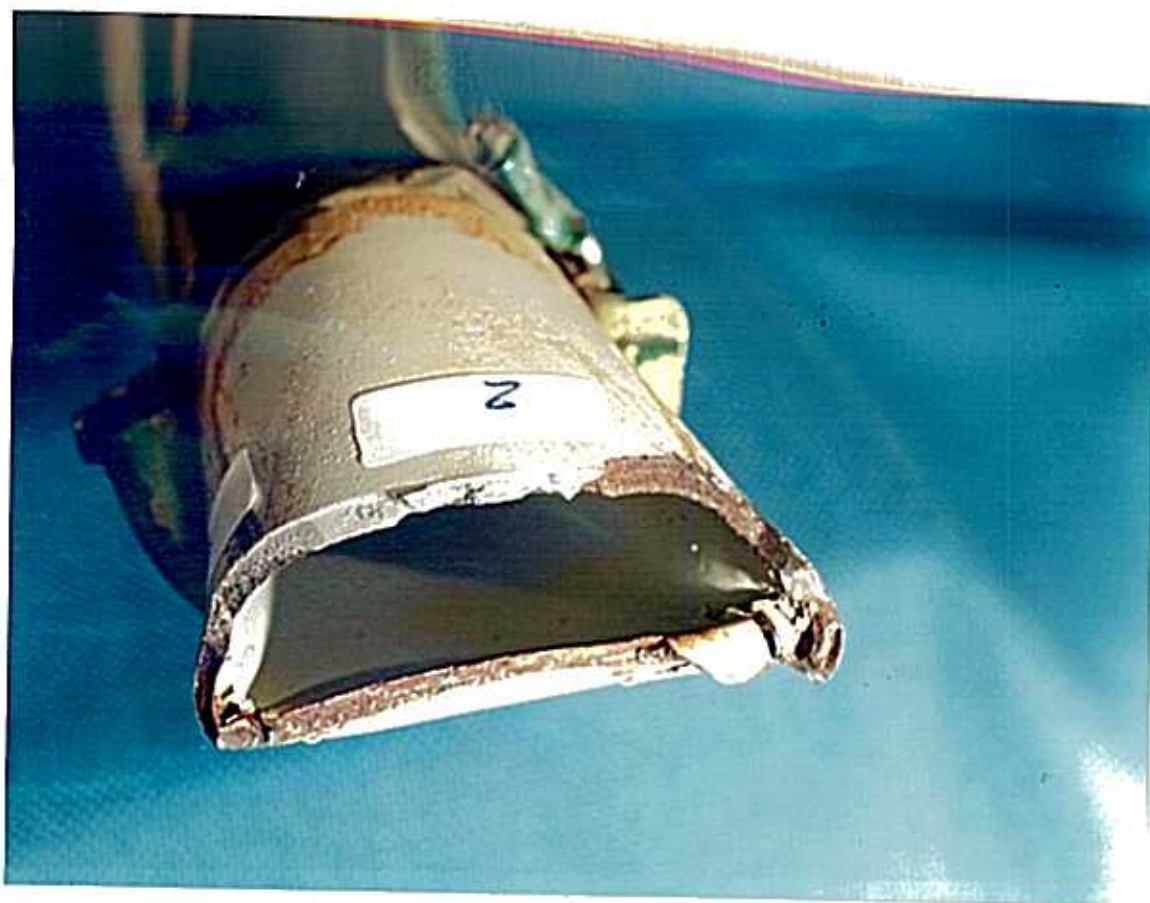
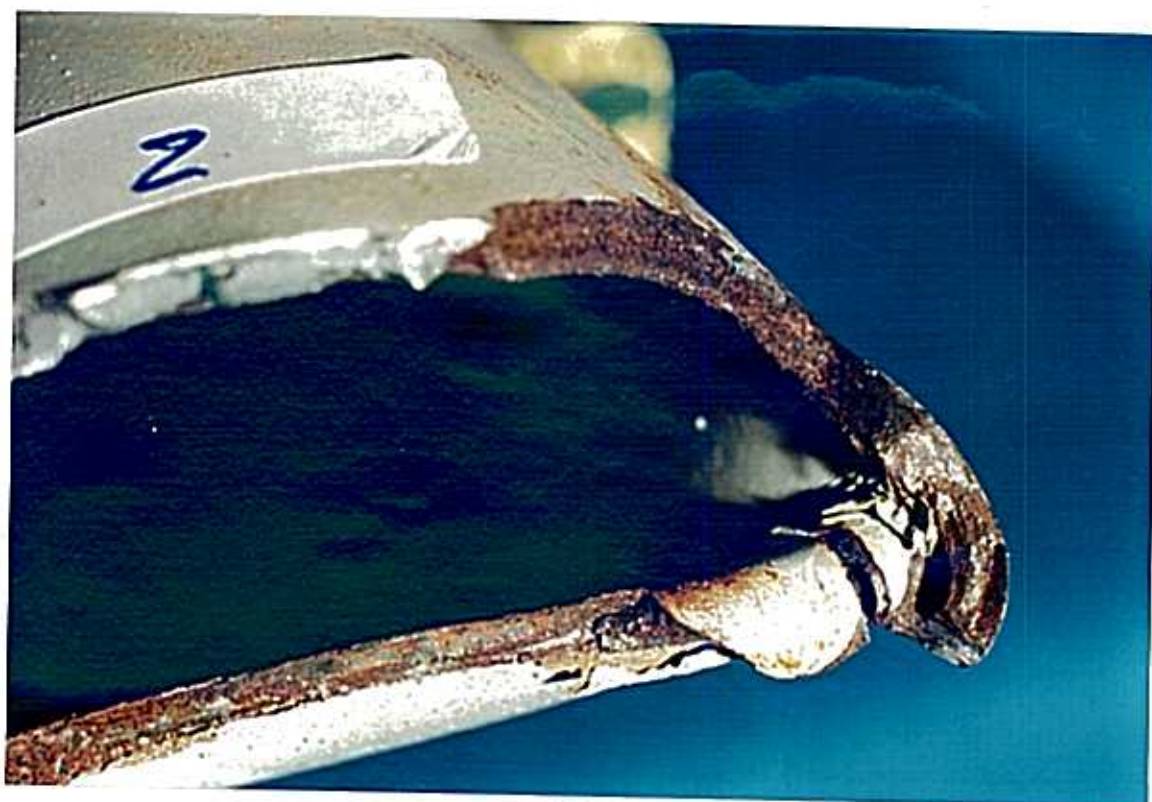
ROTURA DA TRAVESSA POSTERIOR LADO ESQUERDO (2)

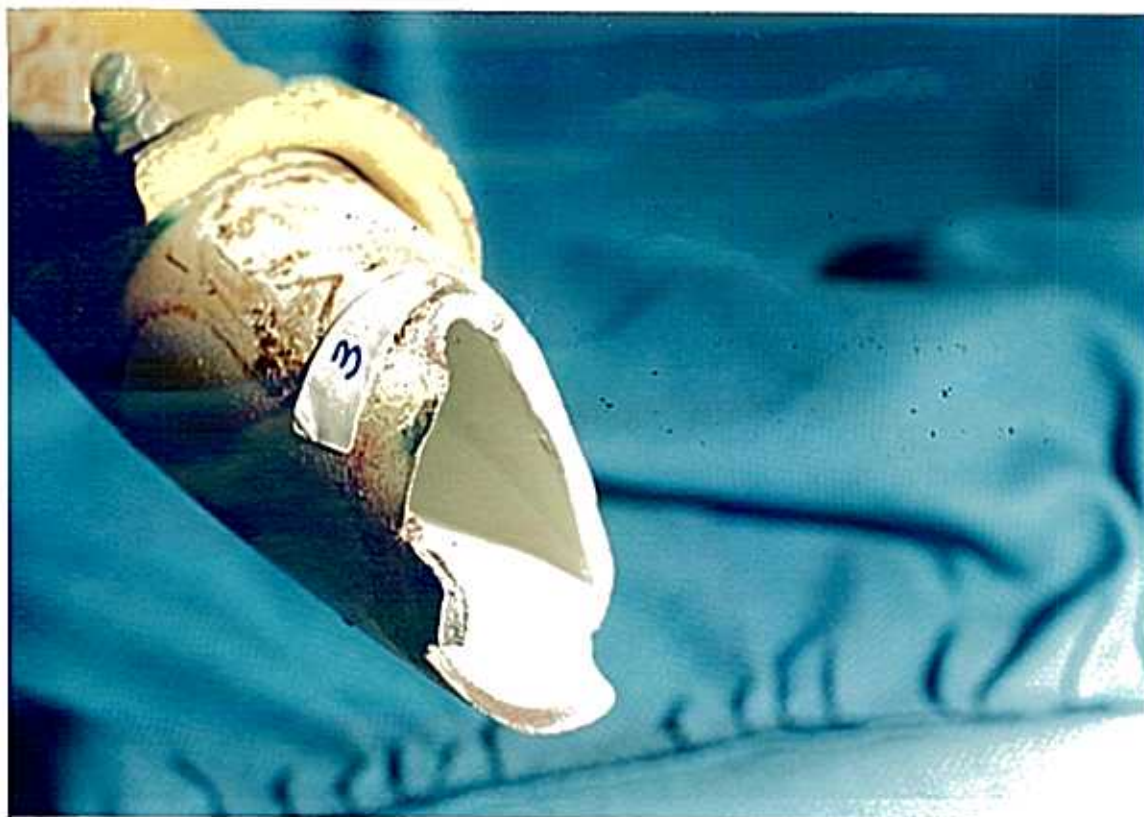
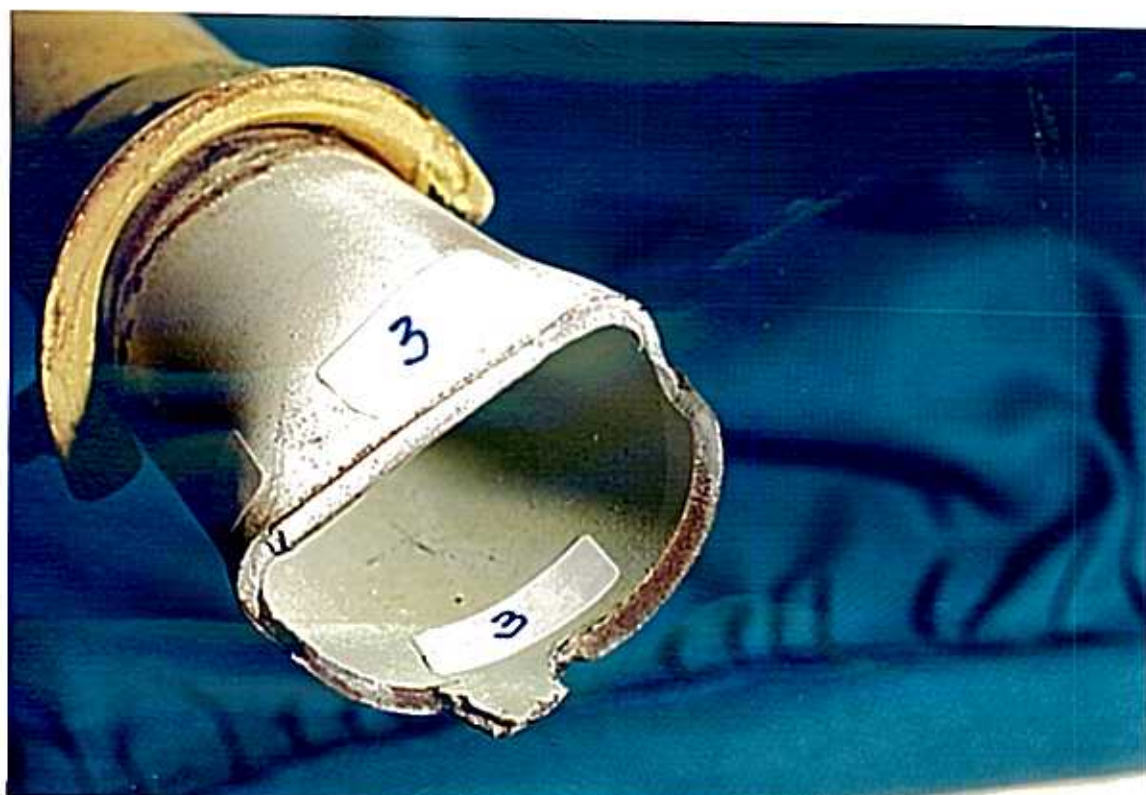
ROTURA DA TRAVESSA POSTERIOR LADO DIREITO (3)

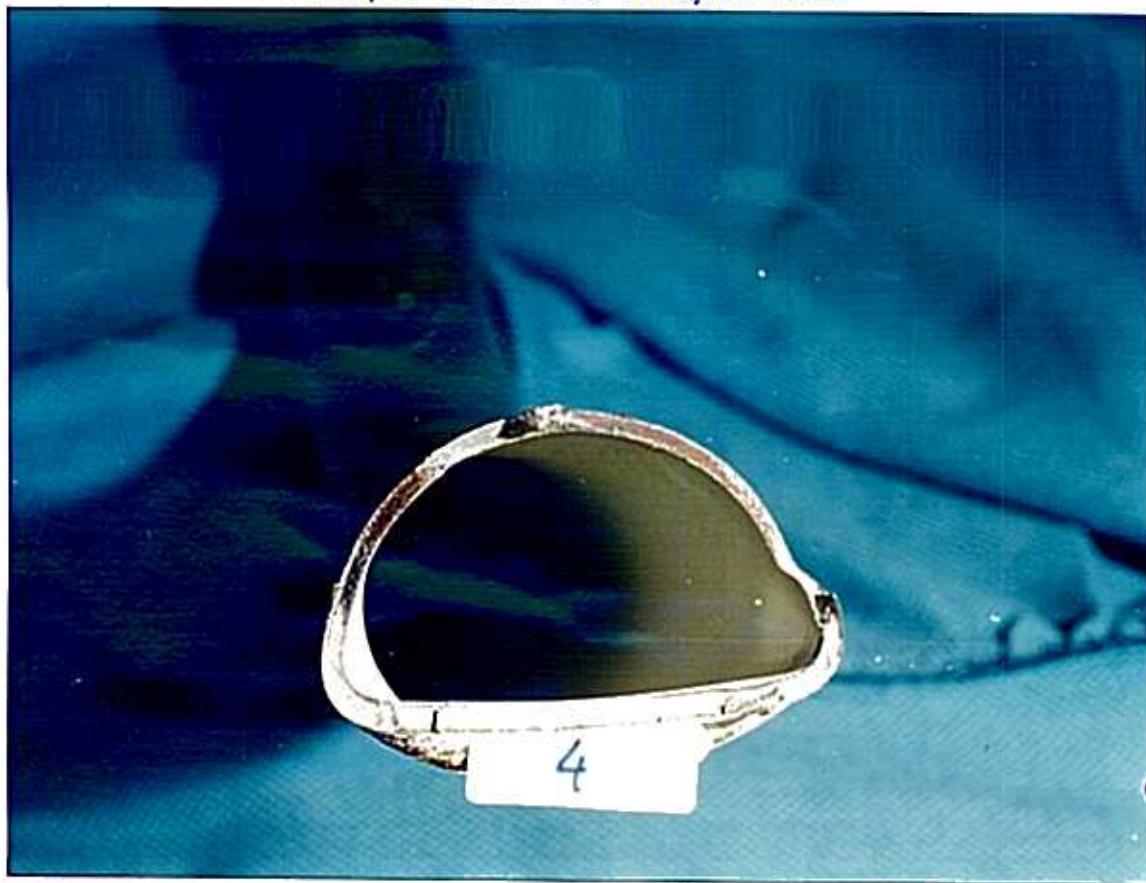
ROTURA DA TRAVESSA POSTERIOR LADO DIREITO (4)

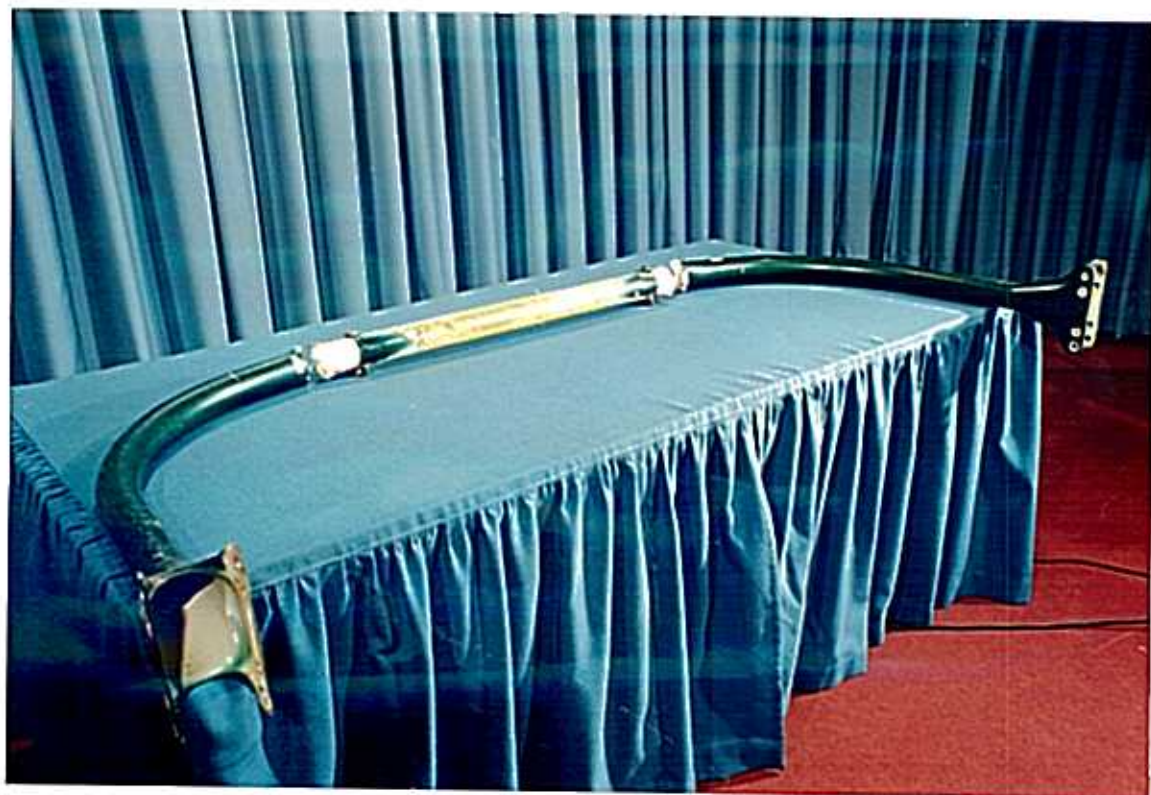
LOCALIZAÇÃO DAS ROTURAS NA TRAVESSA POSTERIOR

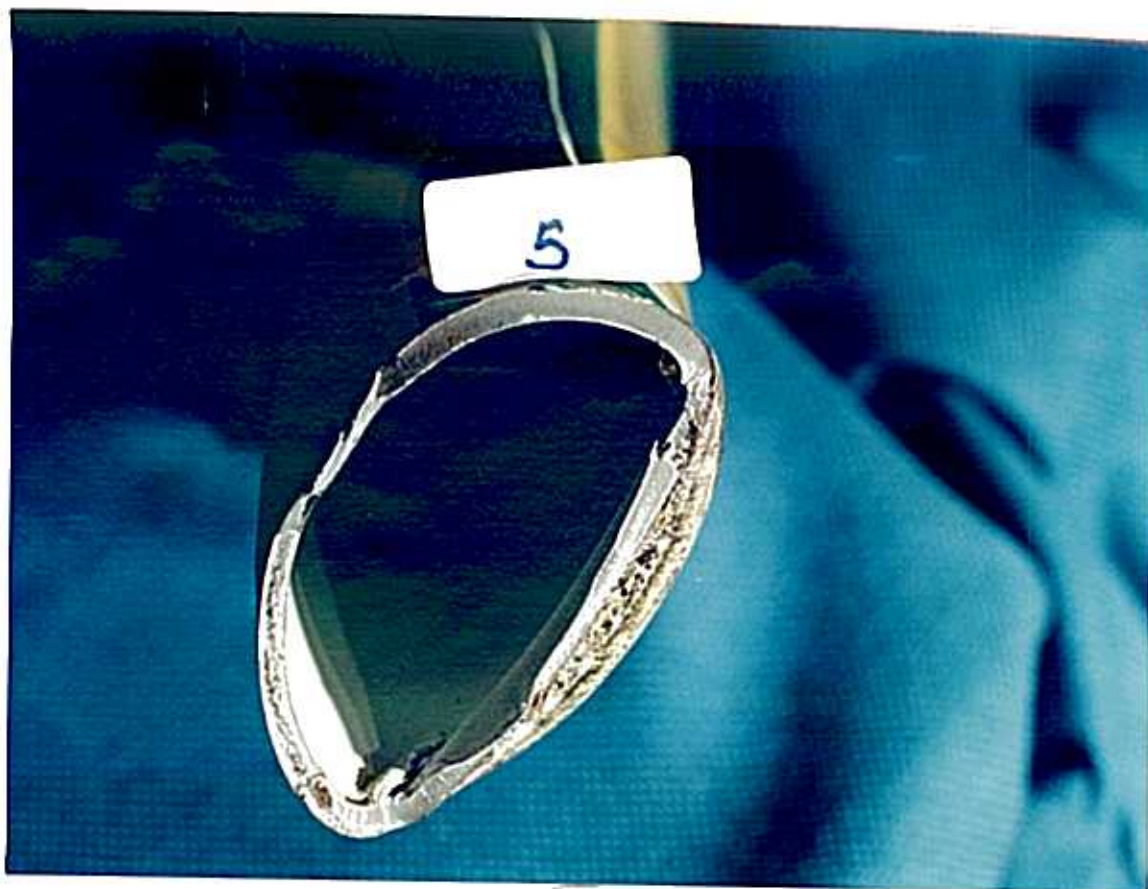
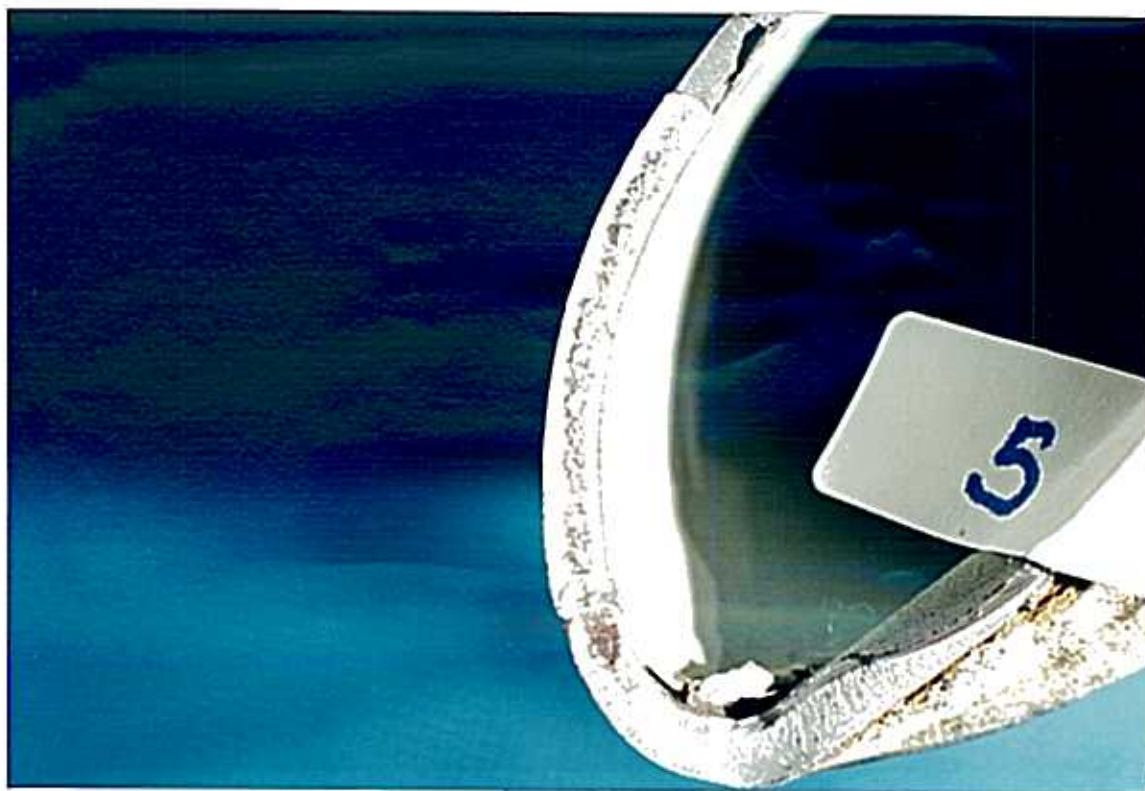
ROTURA DA TRAVESSA ANTERIOR. LADO ESQUERDO (5)

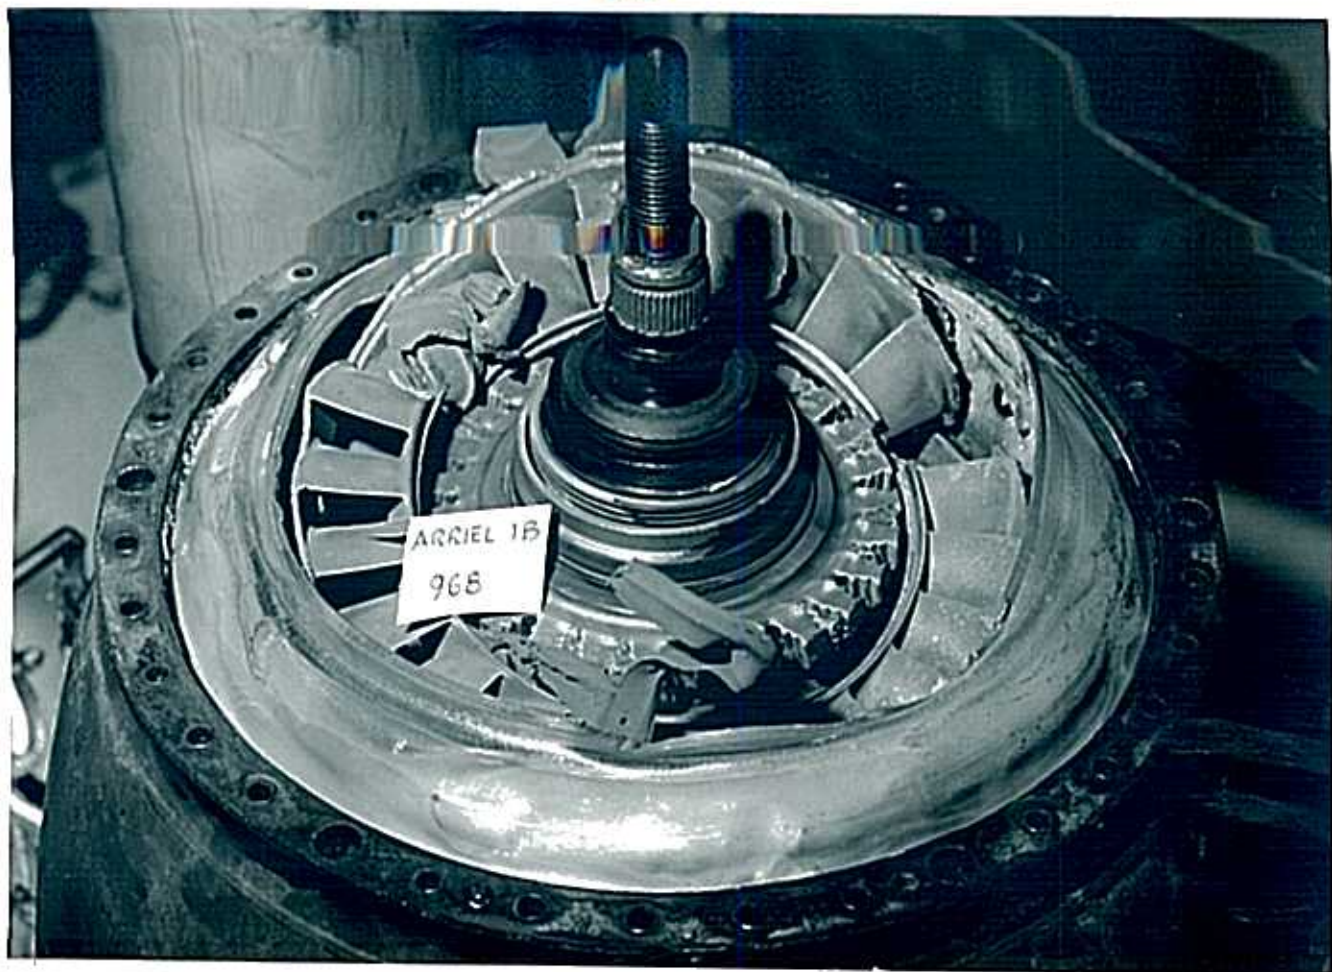
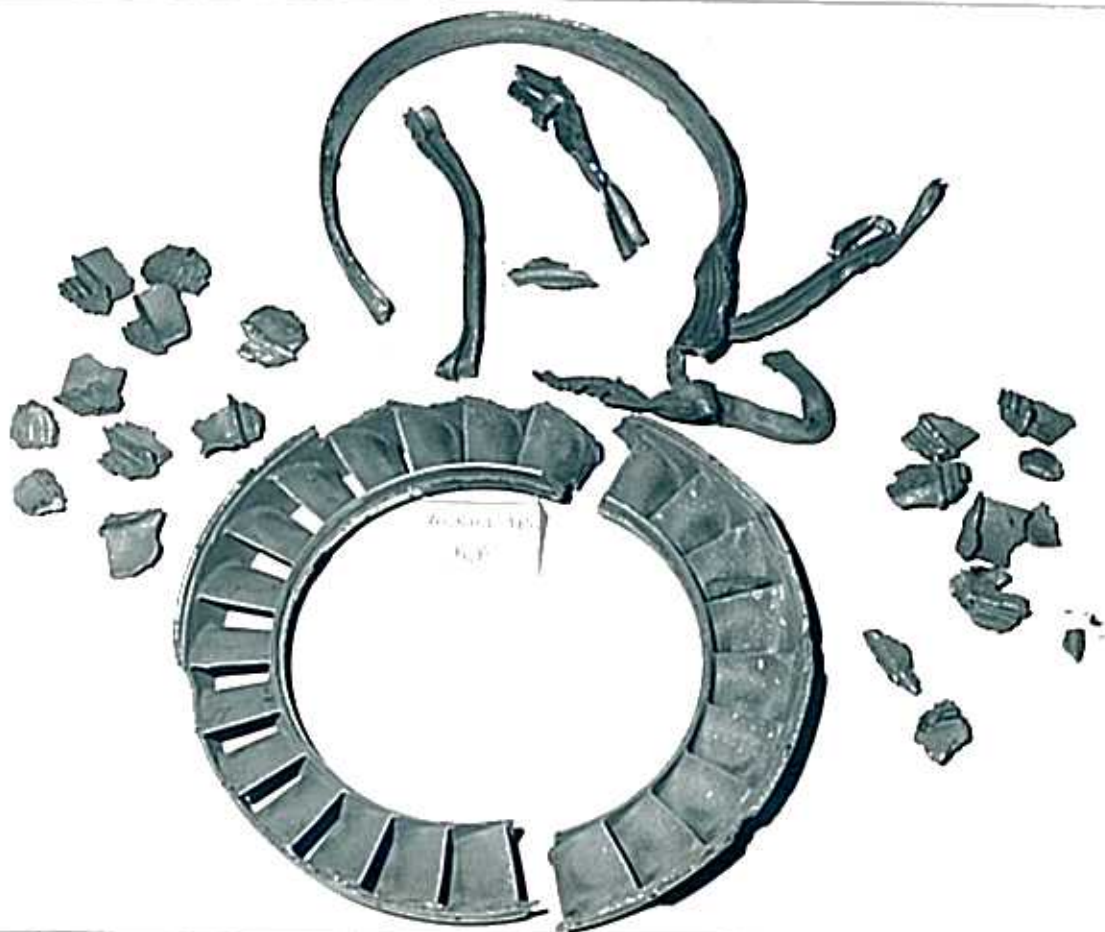
- 2.1. Apesar da grande experiência de voo do piloto, a aterragem foi de grande violência em virtude de o procedimento de autorotação ter sido iniciado a baixa altura entre os 500' a 700' .
- 2.2. A existência fissuração anterior com corrosão nas travessas posterior e anterior do trem de aterragem diminuiu o seu poder amortecedor no violento contacto com o terreno.
- 2.3. A desmontagem das partes quentes permitiu determinar a causa da perda de potência em voo: o núcleo interno do distribuidor do 2º andar da turbina, fracturado, rompeu-se e sob o efeito do veio de ar veio roçar nas pás da turbina do 2º andar, provocando a sua destruição. Esta avaria está na origem da falha repentina de potência.  
(Ver fotografias na página seguinte).

IMAGENS DOS DANOS DO DISTRIBUIDOR DO 2º ANDAR DA TURBINA

3.1.4 A rotura, em funcionamento, do núcleo do distribuidor do 2º andar da turbina constitui um facto grave. A possibilidade de ocorrência de tal anomalia faz supor que a recomendação emitida pelo fabricante para a inspeção deste órgão, deveria ter tido carácter mandatário desde a origem.

O acidente verificou-se devido a falha de potência durante a subida. A perda de potência deveu-se à destruição do núcleo interno do 2º andar da turbina.

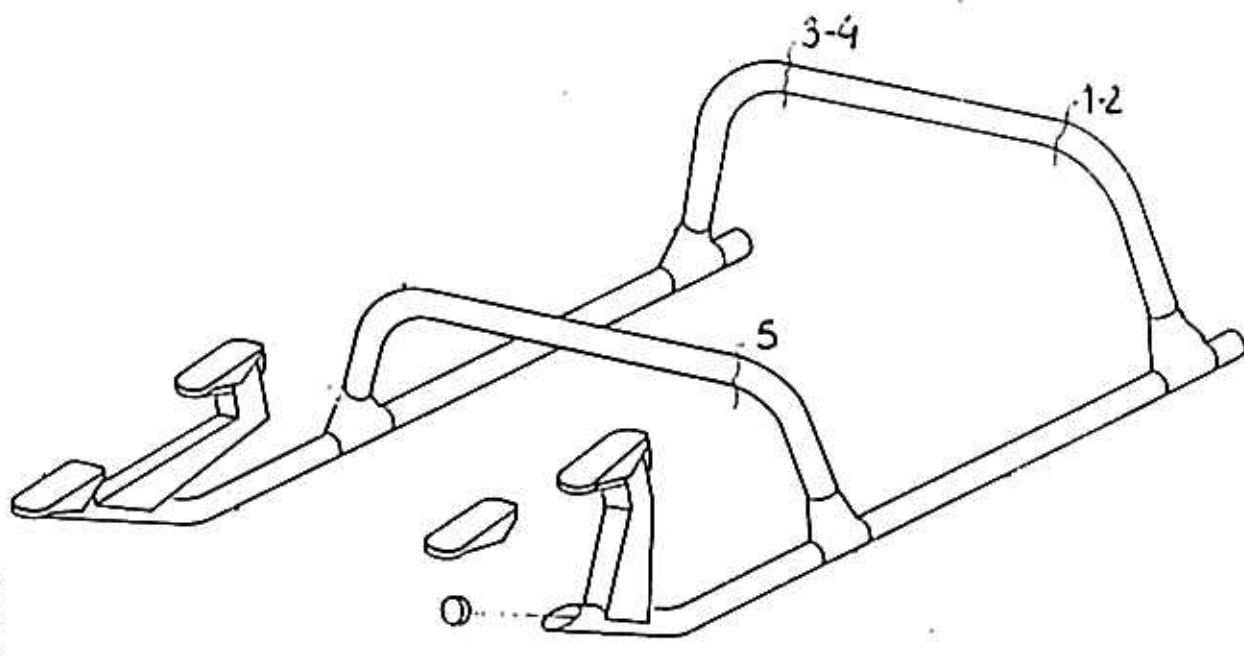
- Fig. 1 retratada por elementos técnicos do fabricante apresentadas em anexo indica as três secções em que se verificaram as roturas. As roturas identificadas pelas metades 1-2 a 3-4 ocorreram na travessa mais atrás do trem arduanto que a rotura 5 ocorreu na travessa mais à frente. Estas roturas ocorreram imediatamente no instante da aterragem assim que as longarinas do trem tocaram no solo. Como consequência a fuselagem do helicóptero embateu violentamente no solo o que provocou danos físicos graves nos ocupantes da aeronave.

FIG. 1 - Esquema das localizações em que se deram as roturas nas travessas do trem

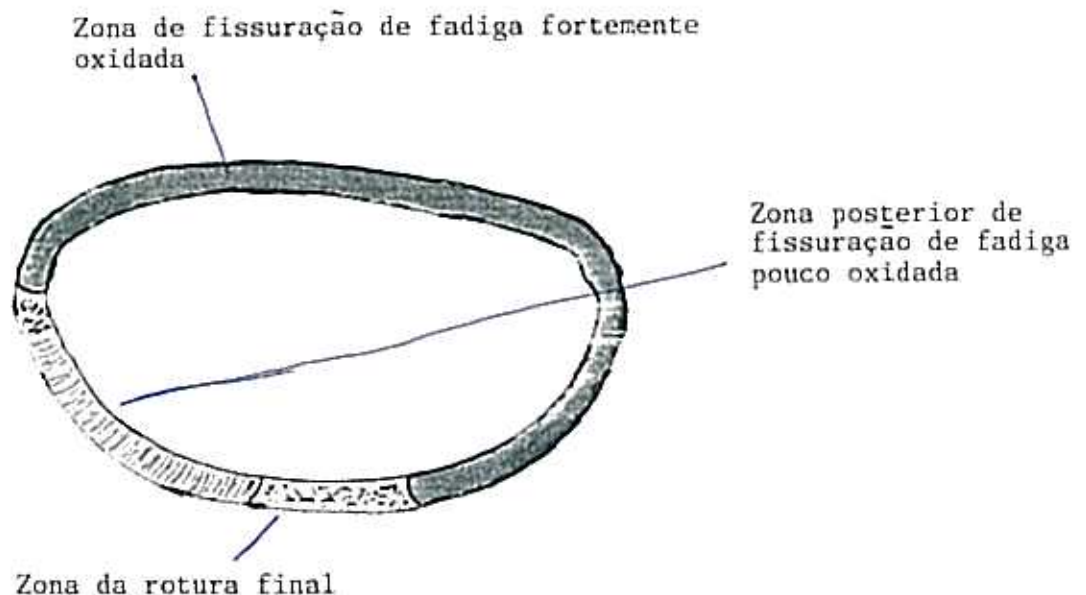
FIG.2 - Representação esquemática da superfície fracturada 1-2 da Fig.1

Na Fig. 2 a zona indicada a escuro encontrava-se bastante oxidada com marcas nitidas de corrosão superficial e apresentando características de fissuração por fadiga, com corrosão que atendendo ao elevado estado de deterioração da superfície não é possível quantificar com rigor. O elevado grau de oxidação da superfície indica que a fissuração se deve ter iniciado bastante tempo antes do acidente pois de outro modo não poderia ter havido acesso da atmosfera à

A zona superior direita da superfície de fractura em que a deformação elástica exterior é maior apresentará menor grau de oxidação mas também com características de fissuração de fadiga. Nesta zona a fissuração iniciou-se mais tarde e culminou na rotura final do tubo com uma fenda longitudinal terminal no lado direito quando a fissuração já corria praticamente toda a secção transversal do tubo.

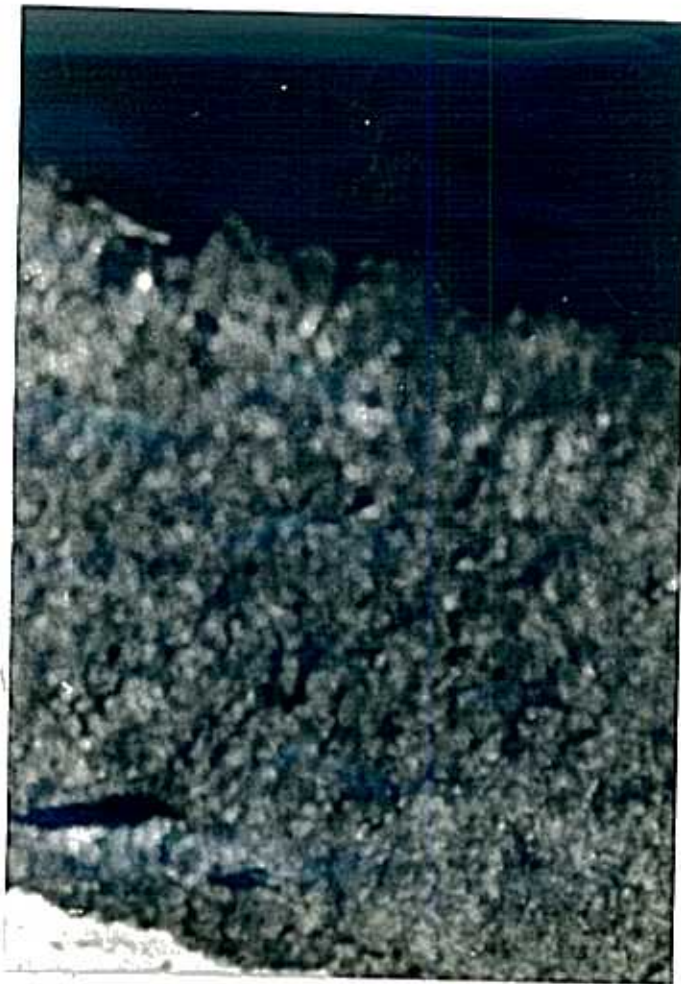
Assim na Fig. 3 pode ver-se o aspecto geral da superfície de fractura da zona 3-4 em que se distinguem as marcas da fissuração de fadiga na superfície oxidada. À superfície a peça apresenta inúmeros defeitos de corrosão quer na parte interna quer na parte externa do tubo ( ver zonas superior e inferior da Fig 3 ). A fissuração iniciou-se nestes defeitos (Fig.3) e foi-se propagando na direcção radial e tangencial do tubo como se pode verificar com maior ampliação na Fig. 4 que mostra o facies característico da rotura por fadiga com uma propagação relativamente elevada.

FIG. 3 - Superfície de fractura por fadiga na secção transversal do tubo.  
Ampliação 25X

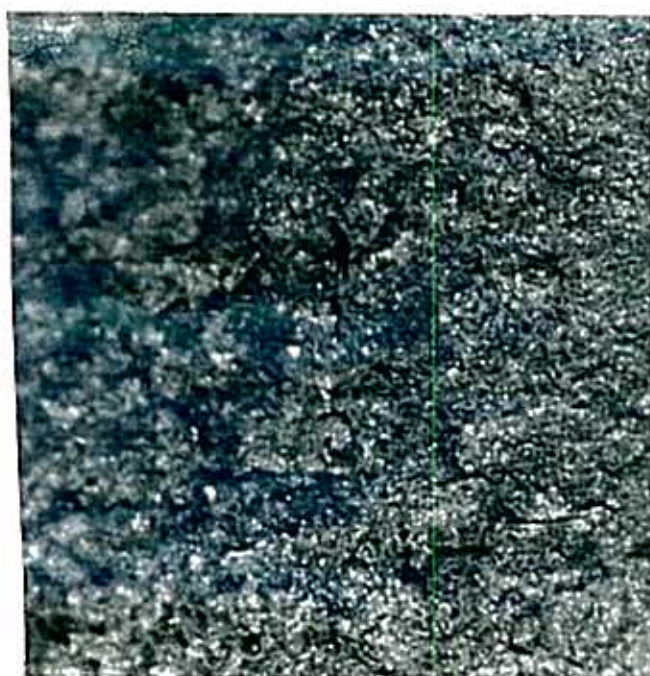
FIG. 4 - Aspecto da fissuração por fadiga na secção transversal do tubo. Ampliação 40X

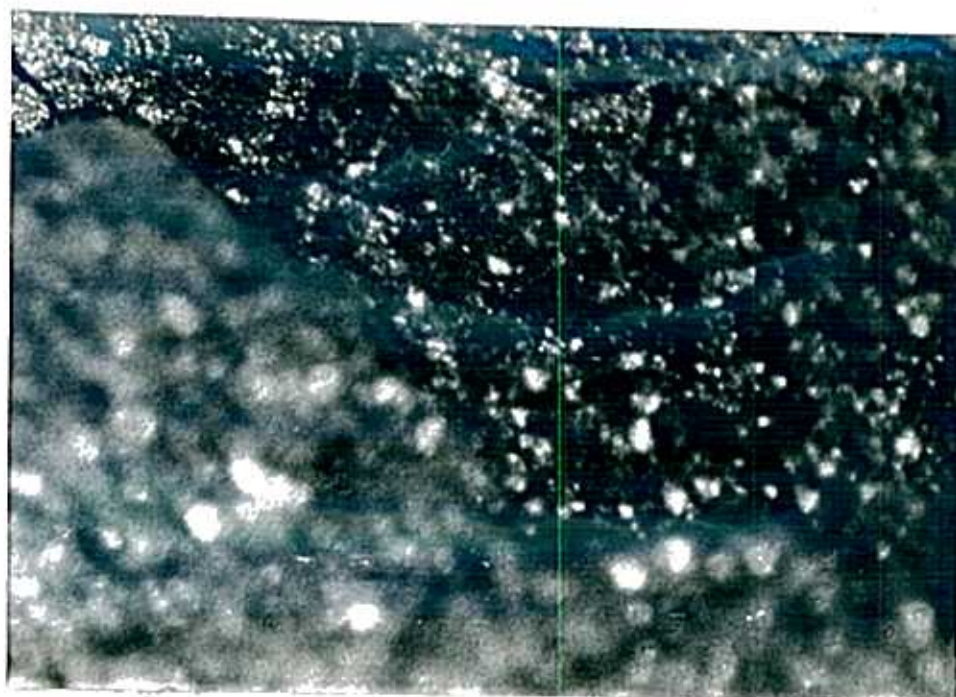
A Fig. 5 mostra a transição entre a fissuração de fadiga visível no lado direito da fotografia e a zona de rotura final situada em planos diferentes (zona inferior e esquerda da fotografia). Enquanto que a zona de fissuração de fadiga está oxidada a zona de rotura final não apresenta oxidação e tem o aspecto grosseiro e cristalino duma rotura final e instável num material de alta resistência como é o caso presente.

FIG. 5 - Aspecto da superfície de fractura na transição entre a zona de fadiga e a rotura final. Ampliação 90X
