RELATÓRIO DO ACIDENTE COM O HELICÓPTERO  
LAMA SA 315 , F-GIQB  
OCORRIDO EM VILA COVA DE PERRINHO  
EM 17-AGOSTO-1992

**RELATÓRIO N° 20/ACCID/GPI/92**

## **SINOPSE**

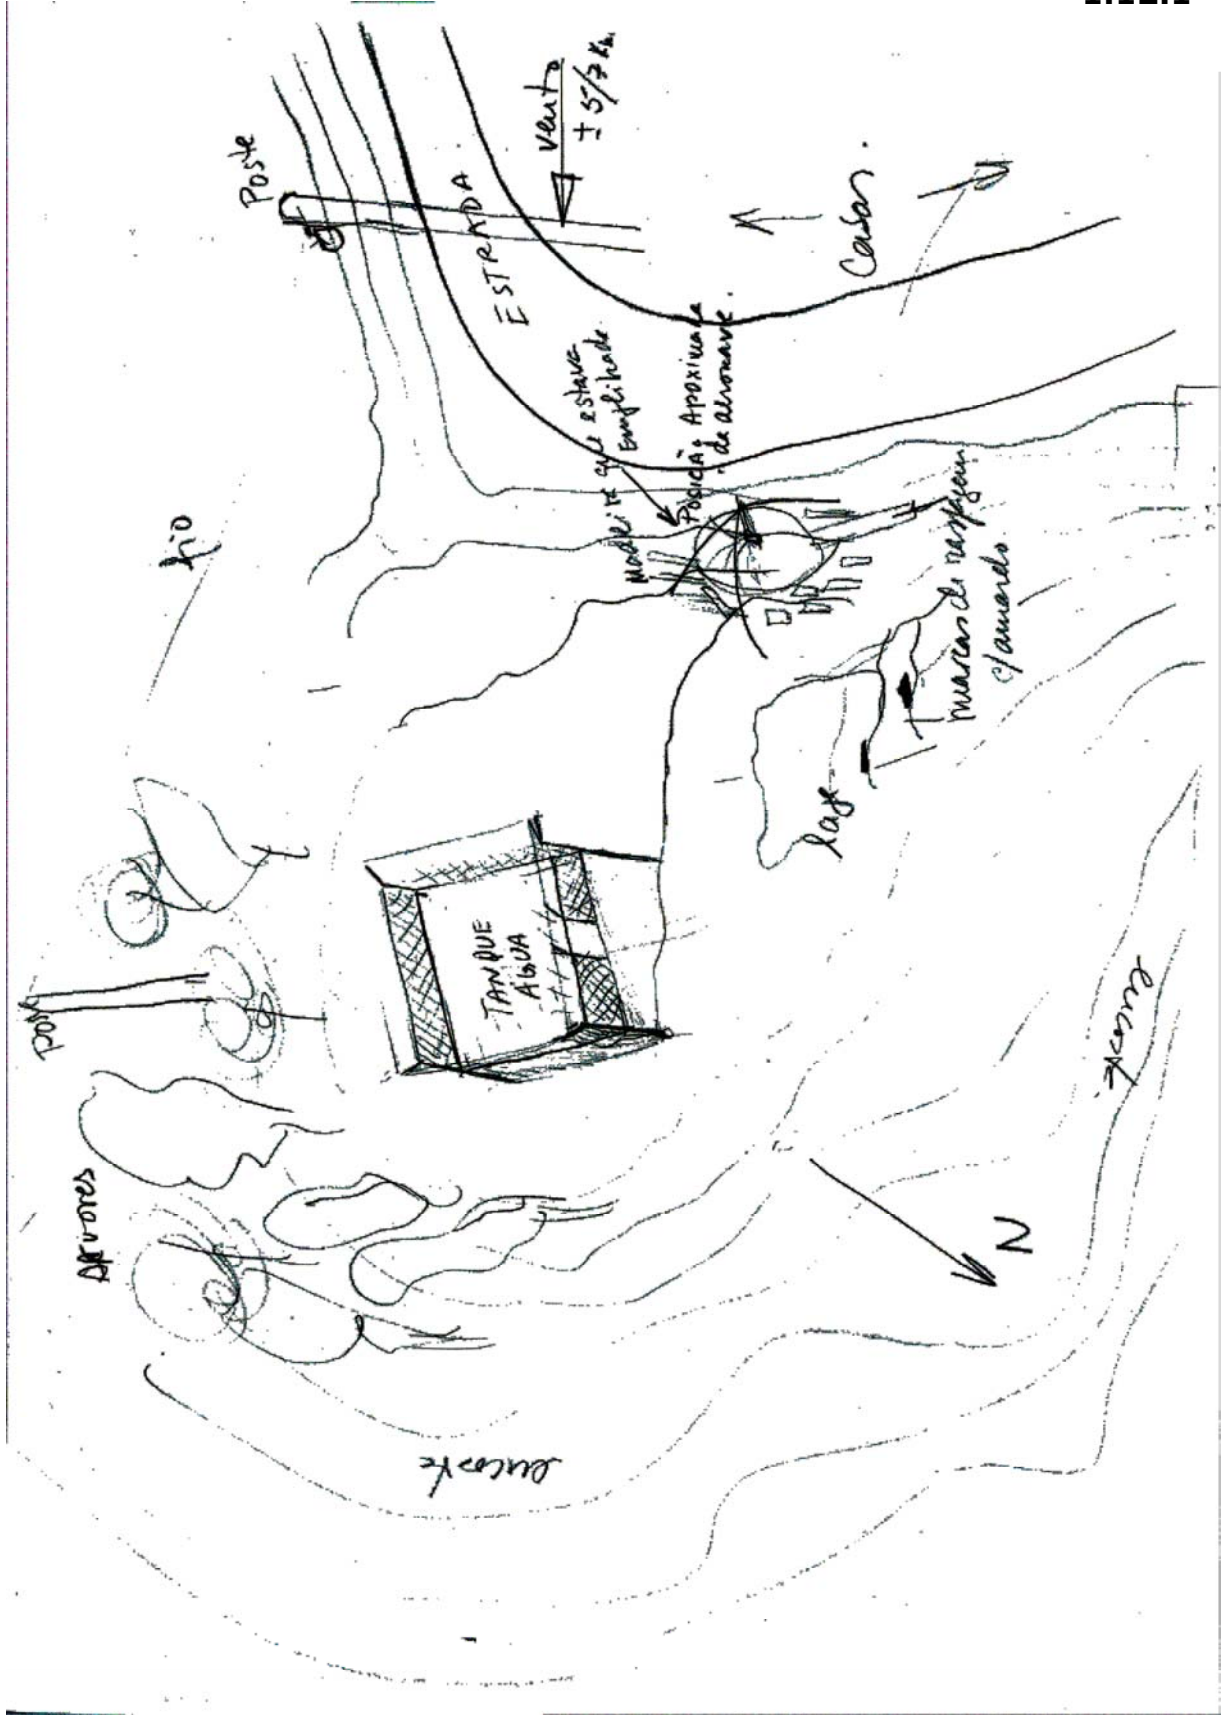
O helicóptero ficou no geral todo agrupado no local da aterragem de emergência, com excepção de alguns pedaços do rotor principal que se espalharam por um raio de 30 metros. (Ver 1.12.1 na página seguinte.)

A “béquille” (patim de cauda) apresentava marcas de raspagem de padrão coincidente com o observado na rocha e adjacentes ao tanque de água na encosta. (Ver 1.12.1, e fotografias nas página seguintes.)

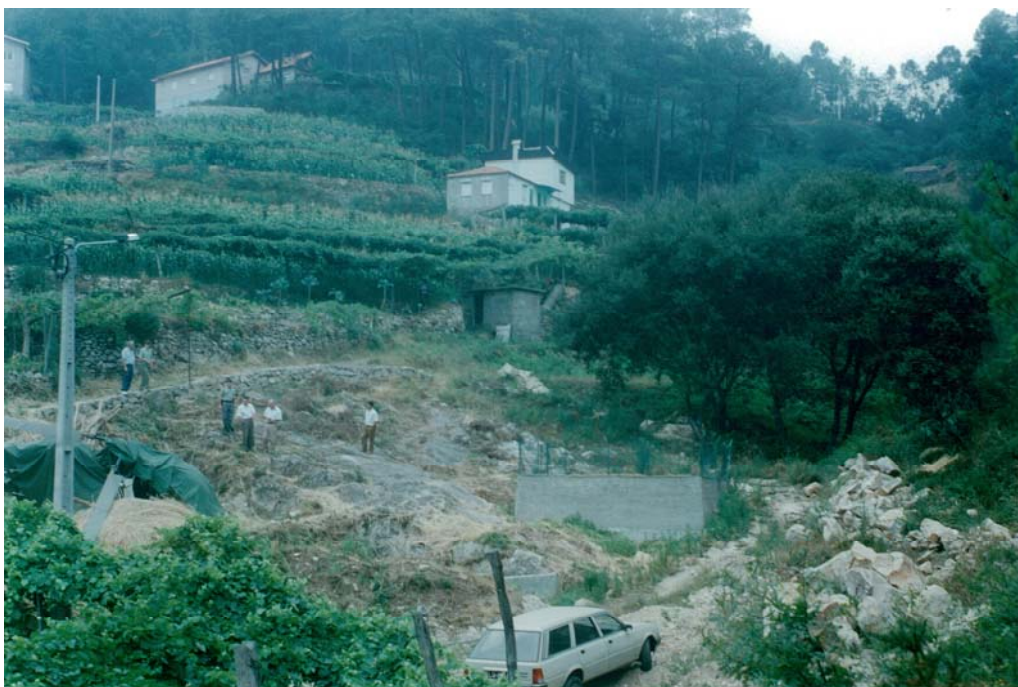
VISTA DO LOCAL DO ACIDENTE DO LADO DA ESTRADA

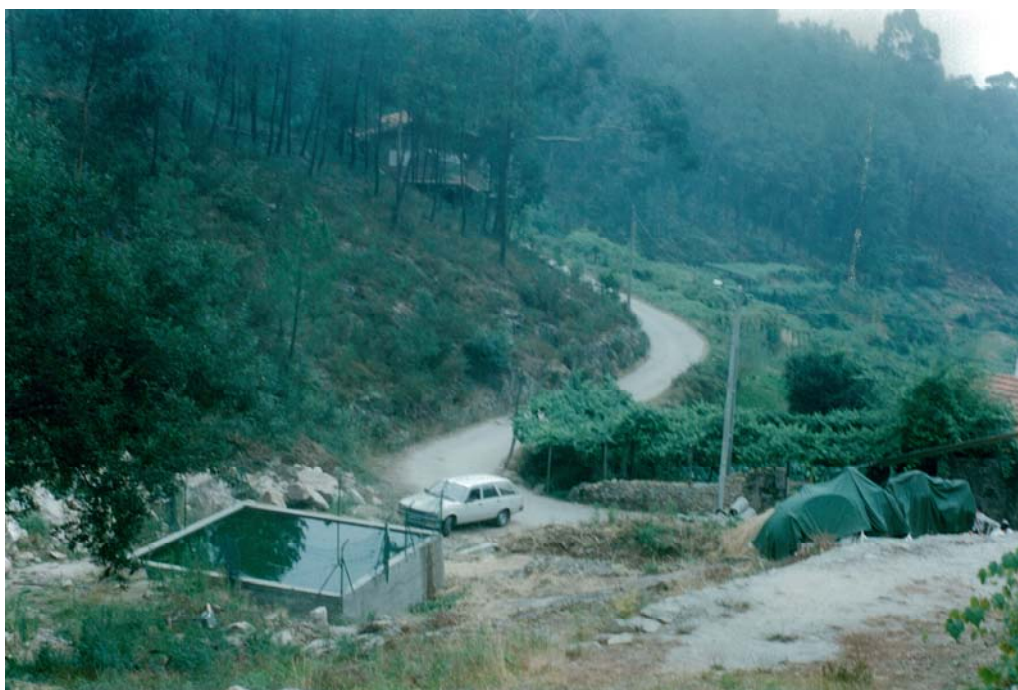
VISTA DO LOCAL DO ACIDENTE DO LADO OPOSTO  
AO DA FOTO DE CIMA

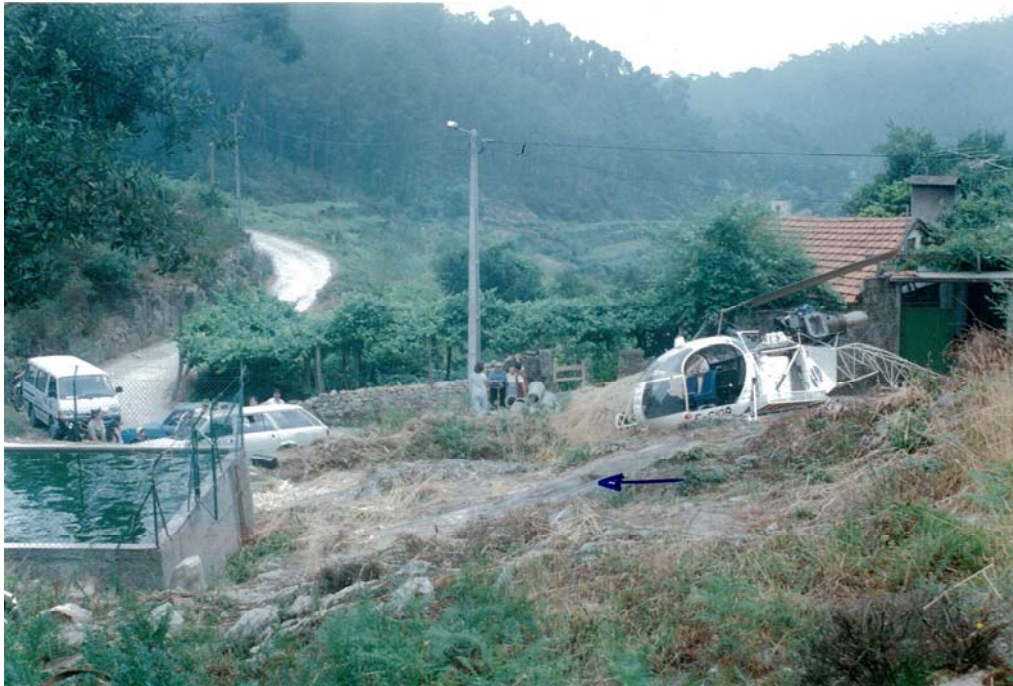
ZONA DO ACIDENTE – VISUALIZAÇÃO PROVÁVEL  
DO MOMENTO ANTES DO ACIDENTE

- 2.7** Da análise dos estragos provocados pela aeronave foi possível constatar que aquela prisão se ficou a dever ao contacto do chupador na extremidade da mangueira com o arame farpado do topo da vedação. O piloto, ao continuar a actuar o colectivo, provocou um movimento de cauda de cima para baixo e da esquerda para a direita indo embater com a cauda no afloramento rochoso, seguindo-se a destruição do rotor de cauda e, conseqüentemente a perda do controlo de torque. O piloto reagiu de imediato aterrando de emergência, sem critério de escolha do local de pouso. O helicóptero pousou em cima duma pilha de lenha, naturalmente instável, pelo que a aeronave enrolou para a direita por colapso da pilha de madeira.

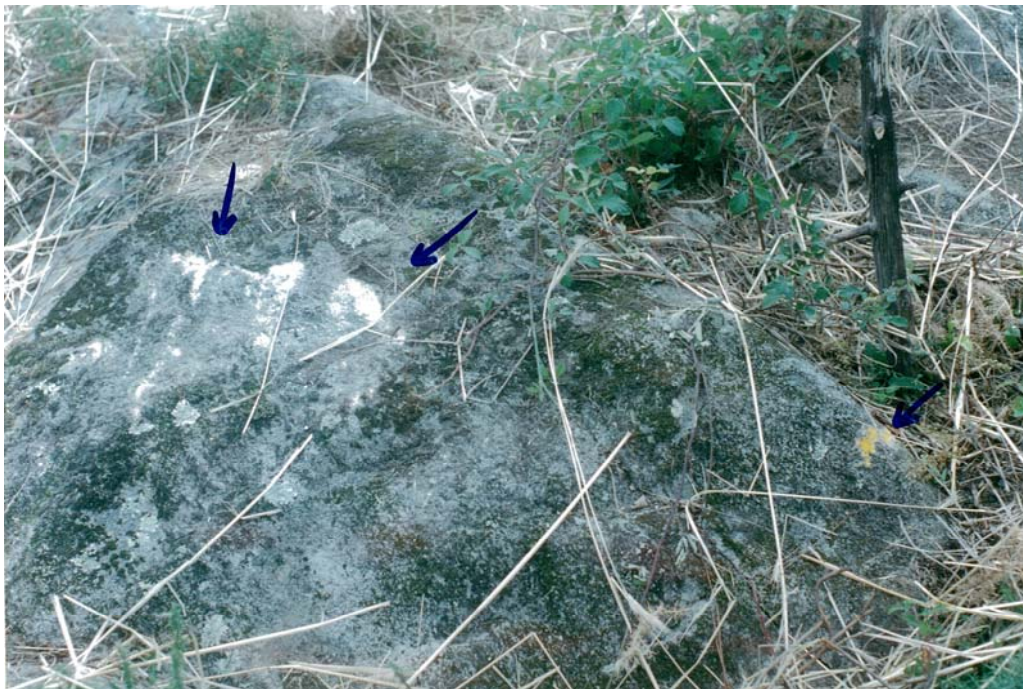
LOCAL ONDE EMBATEU O CONJUNTO DE CAUDA

- 2.8** Em consequência as pás do rotor principal embateram no solo rochoso seguindo-se a destruição do conjunto do rotor principal. A estrutura da cauda da aeronave apresentava uma deformação conseqüente com o embate no solo.

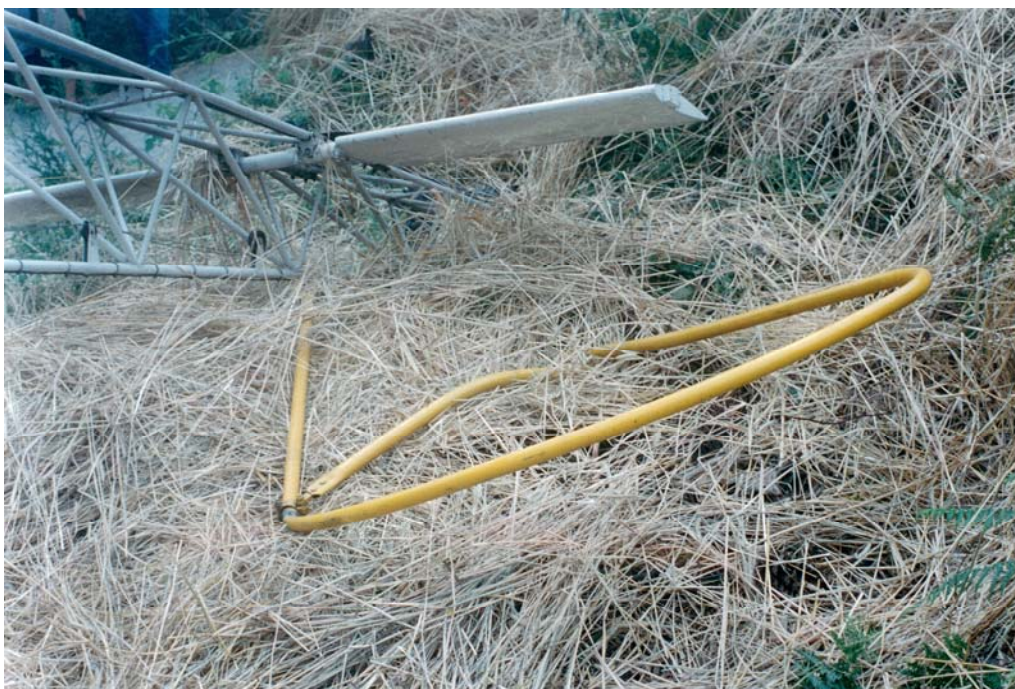
“BÉQUILLE” ARRANCADA DA ESTRUTURA

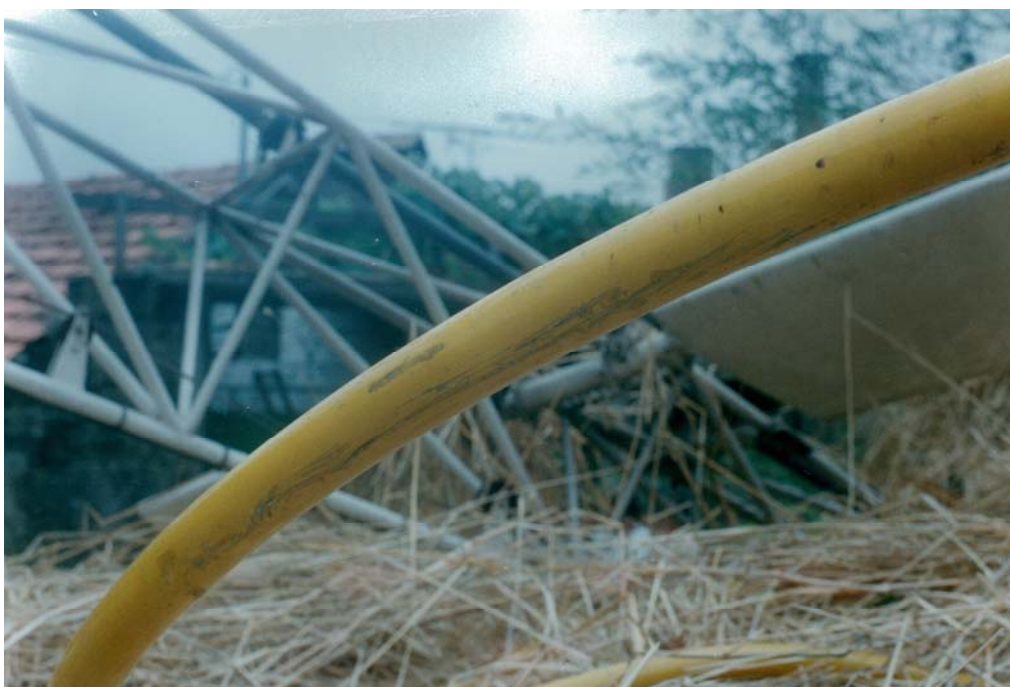
Observaram-se marcas de raspagem com deposição de tinta amarela no afloramento da rocha.

“BÉQUILLE” – MARCAS DE RASPAGEM NA ROCHA

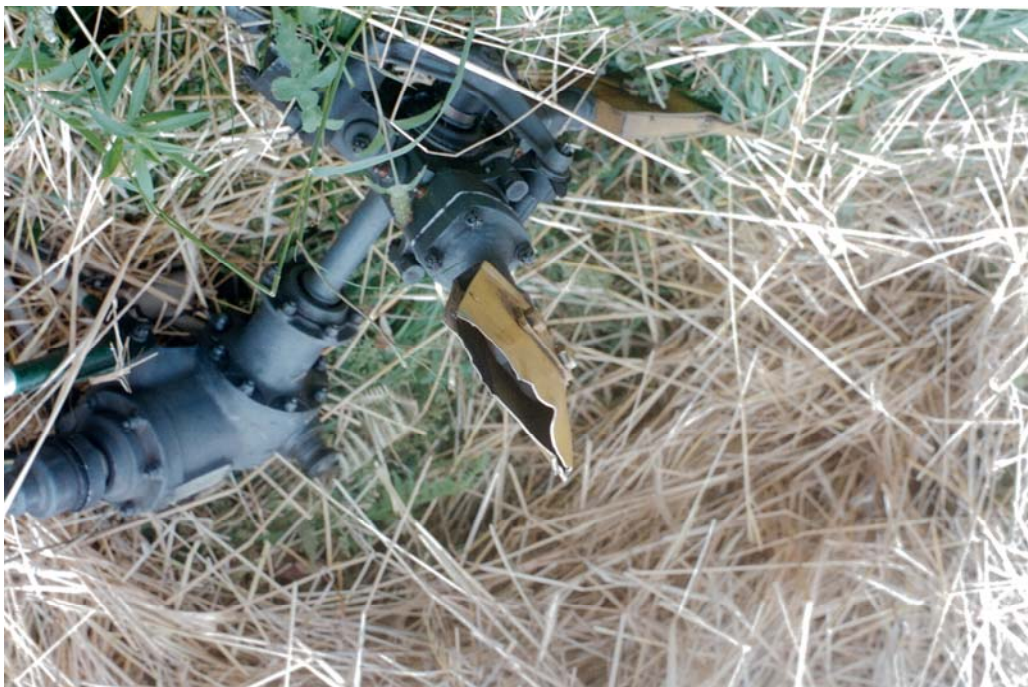
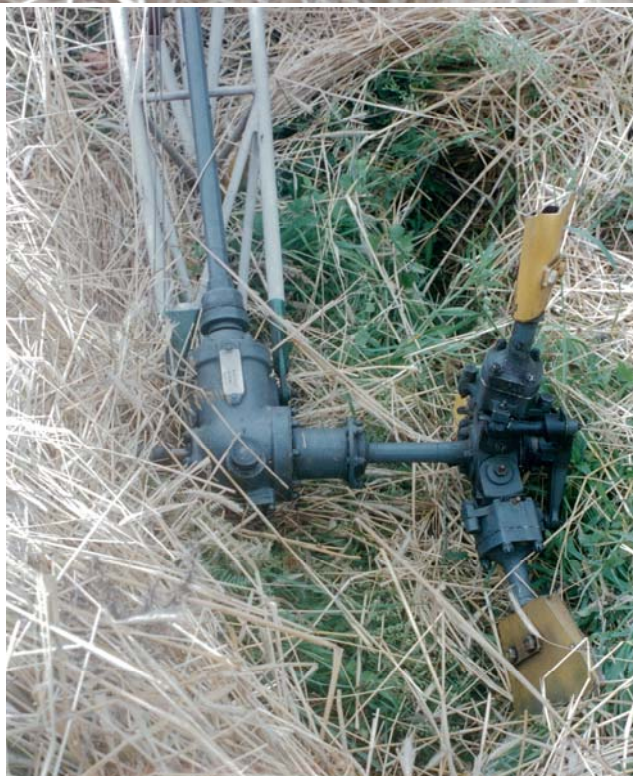
A aeronave sofreu danos estruturais graves, tendo ficado destruídos os rotores principal e de cauda.  
Ver 1.3.1 e 1.3.2, nas páginas seguintes.

ASPECTOS DO ROTOR DE CAUDA

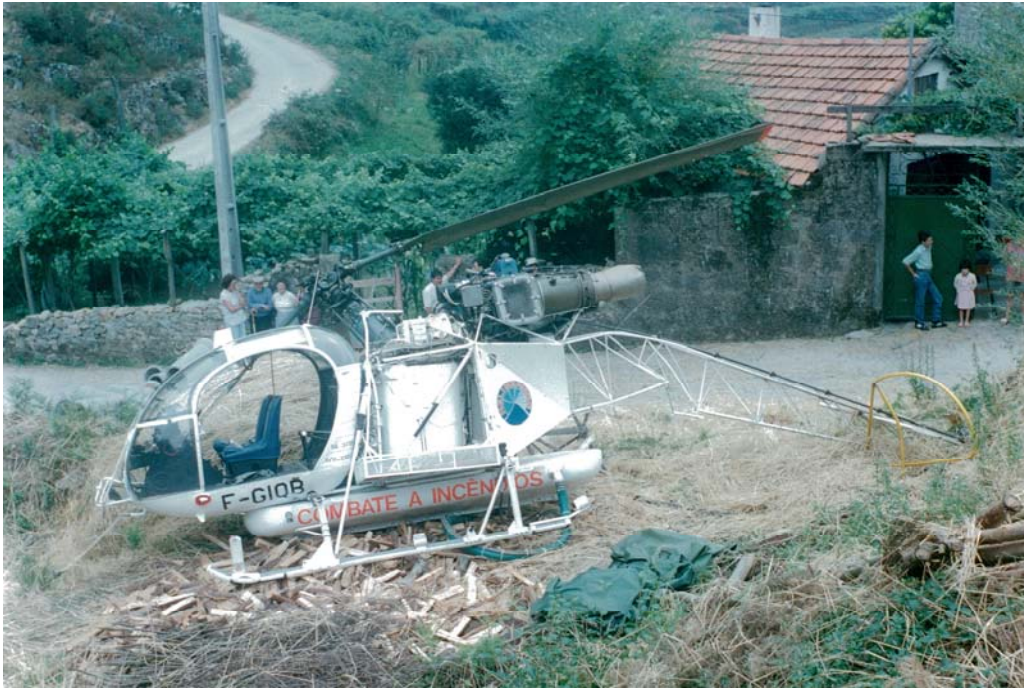
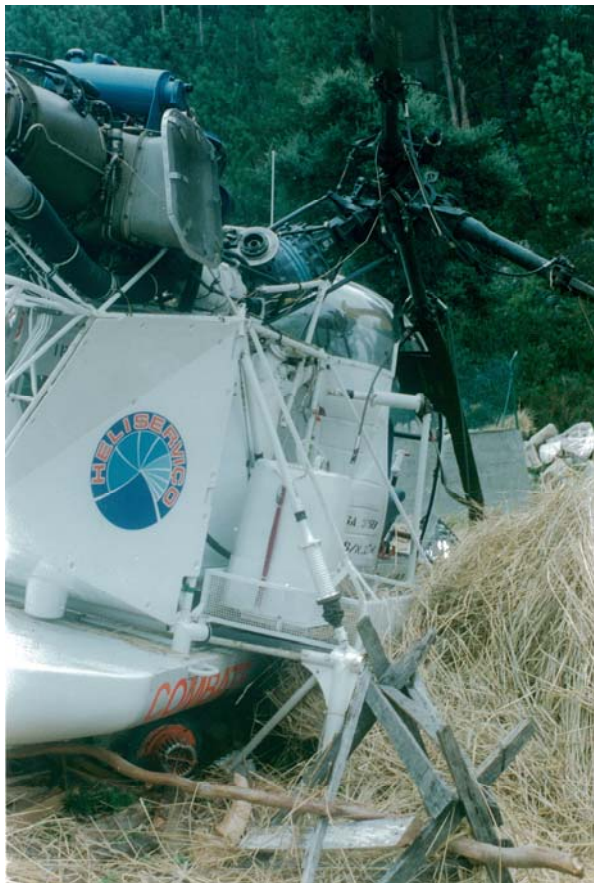
- 2.9** A fuselagem do helicóptero apresenta os danos característicos duma aterragem dura e com rotação lateral para a direita sem translação.

ASPECTOS DO  
HELICÓPTERO
