Direcção-Geral da Aviação Civil

**ACIDENTE COM A AERONAVE
CESSNA 150L, MATRÍCULA CS-APA
OCORRIDO NO AERÓDROMO DE SANTA CRUZ
EM 09-DEZEMBRO-1994**

RELATÓRIO Nº 21/ACCID/GPS/94

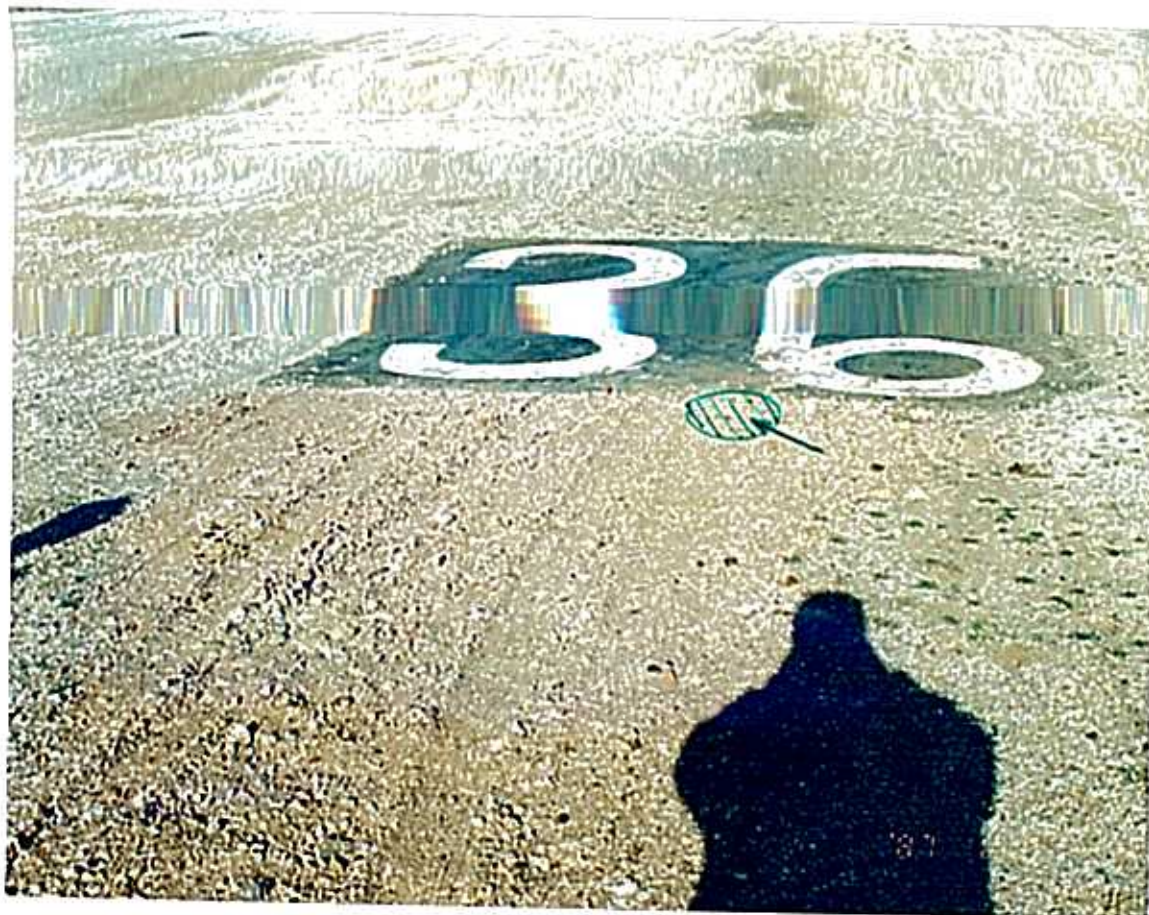
A roda de proa ao passar pelo buraco ficou atolada até ao eixo provocando a diminuição da distância ao solo das pontas das pás do hélice que vieram a colidir com este.

LOCAL DE EMBATE DO HÉLICE

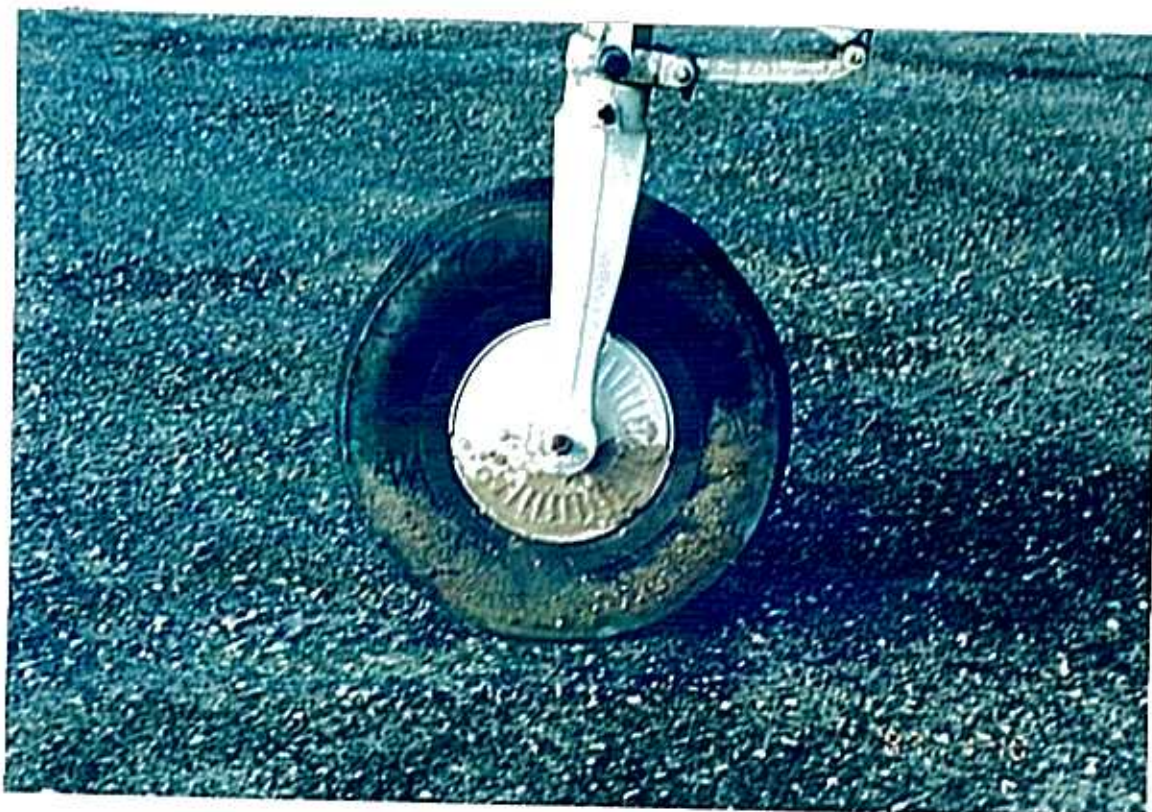
Ao pretender alinhar junto à marca de identificação da pista, constituída por um quadrado em cimento embutido no leito da pista não se apercebeu da existência de um buraco, provocado pela chuva caída recentemente.

FORMENOR DO ENTERRAMENTO DO TREM DE PROA

A natureza do solo e a insuficiente drenagem da pista contribuíram para a sua rápida degradação após a ocorrência de chuvas intensas.

Recomenda-se que a entidade responsável pelo aeródromo, Câmara Municipal de Torres Vedras, tome as medidas necessárias à conservação da pista do Aeródromo de Santa Cruz de forma a não pôr em risco as aeronaves em operações de aterragem e descolagem.

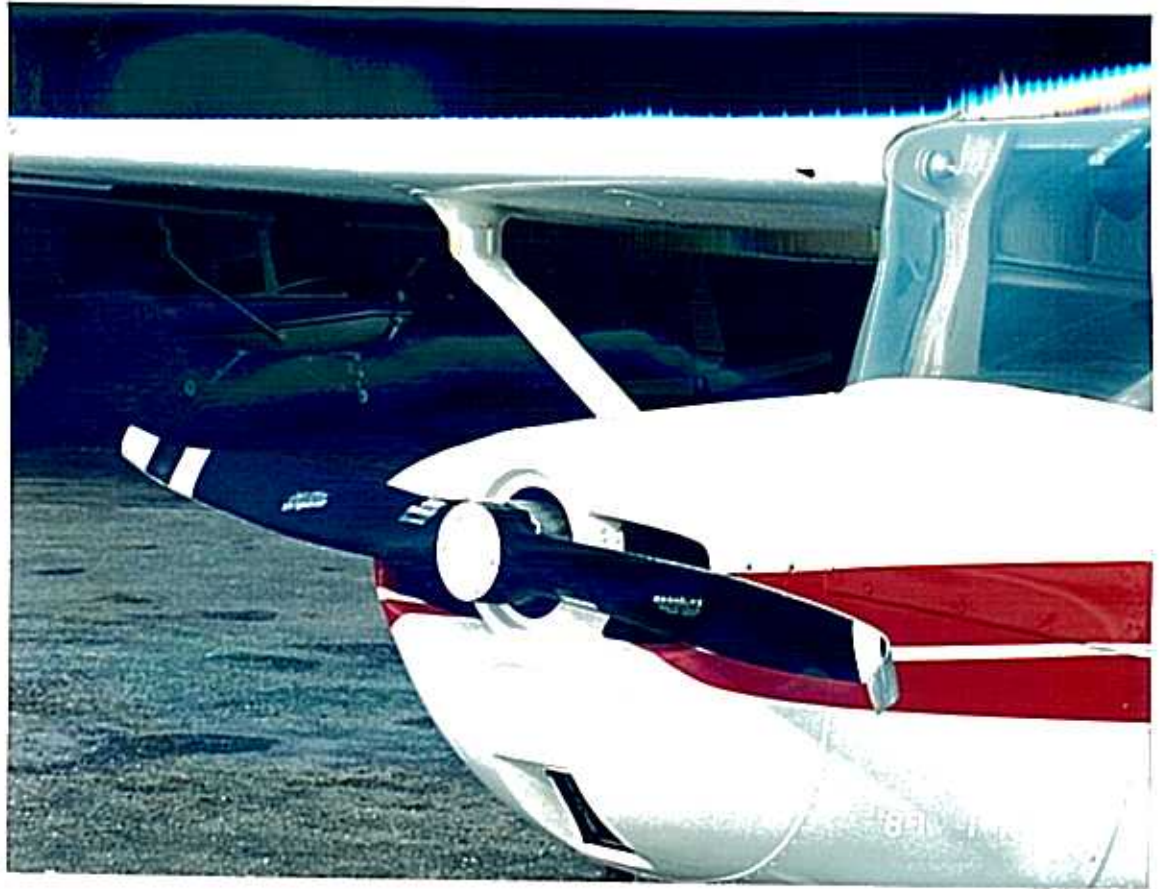
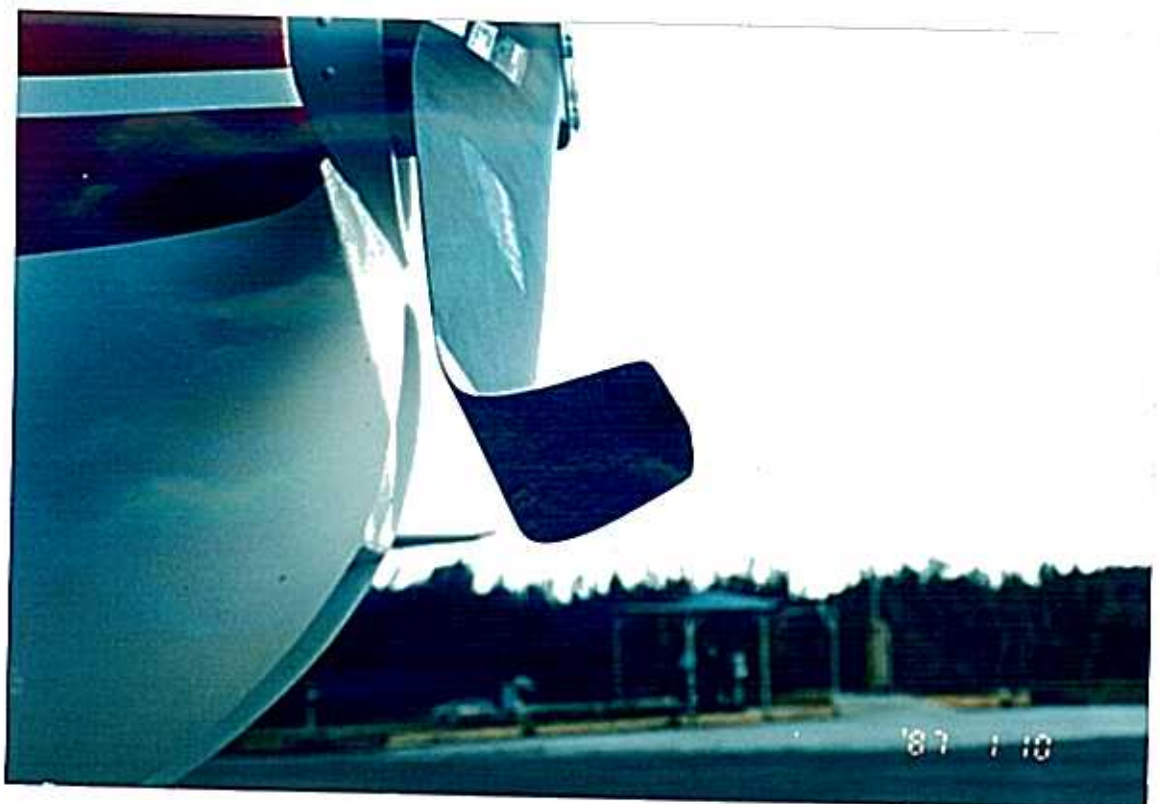
A aeronave CS-APA ao alinhar para descolar na pista 36 do aeródromo de Santa Cruz embateu com as pontas do hélice no solo provocando-lhe danos severos.

DANOS NO HÉLICE
