## DIRECÇÃO-GERAL DA AVIAÇÃO CIVIL

GABINETE DE PREVENÇÃO E SEGURANÇA AERONÁUTICA

RELATÓRIO DO ACIDENTE COM A AERONAVE  
CESSNA F152, CS-ARH  
OPERADA PELA ESCOLA DE AVIAÇÃO AEROCONDOR  
OCORRIDO NO CAMPO DE GOLFE DA AROEIRA  
EM 09-JUNHO-1996

RELATÓRIO Nº 13/ACCID/GPS/96

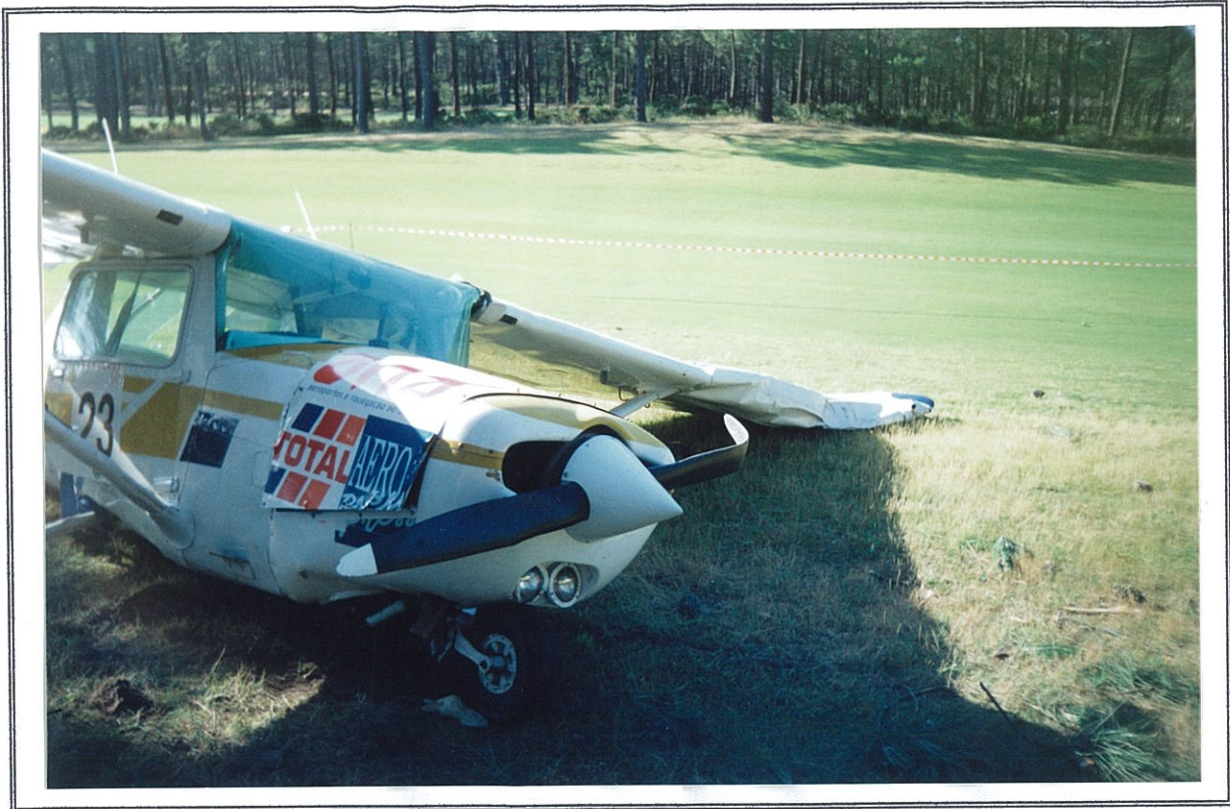
Uma pá do hélice apresentava-se deformada e virada para trás cerca de 90°, em resultado do embate com o solo.

A asa esquerda sofreu danos apreciáveis na secção para o exterior do montante.

DANOS NA ASA ESQUERDA E HÉLICE

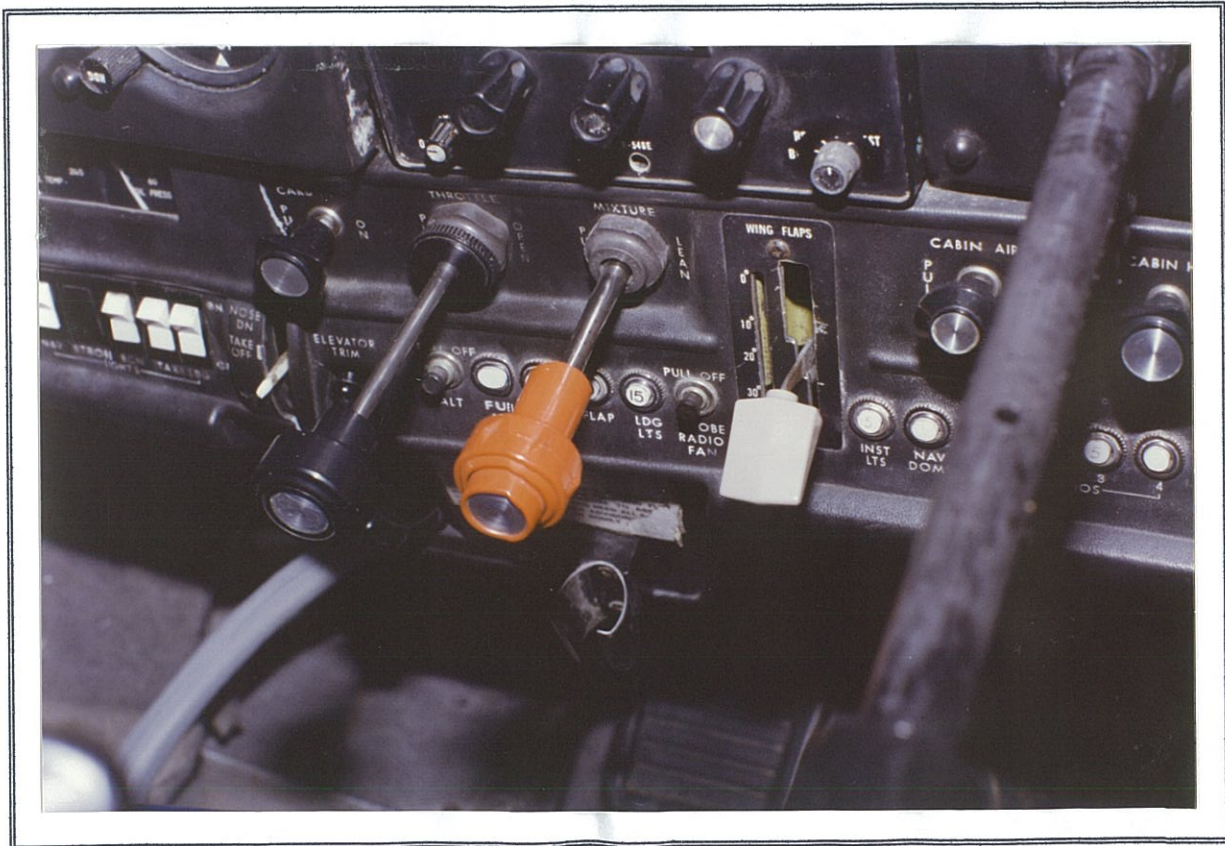
Seleccionou então flaps para 20°, mas estes não desceram por estar desligado o master switch.

A escolha do terreno para a aterragem de emergência foi correcta, mas na fase final da aterragem o piloto permitiu que a aeronave fosse arrastada pelo vento indo colidir com árvores altas que ladeavam o terreno. O facto do motor estar parado não lhe terá permitido corrigir a trajectória, agravado com a apreciável razão de afundamento originada pelo facto dos flaps estarem recolhidos.

SELECÇÃO DE FLAPS

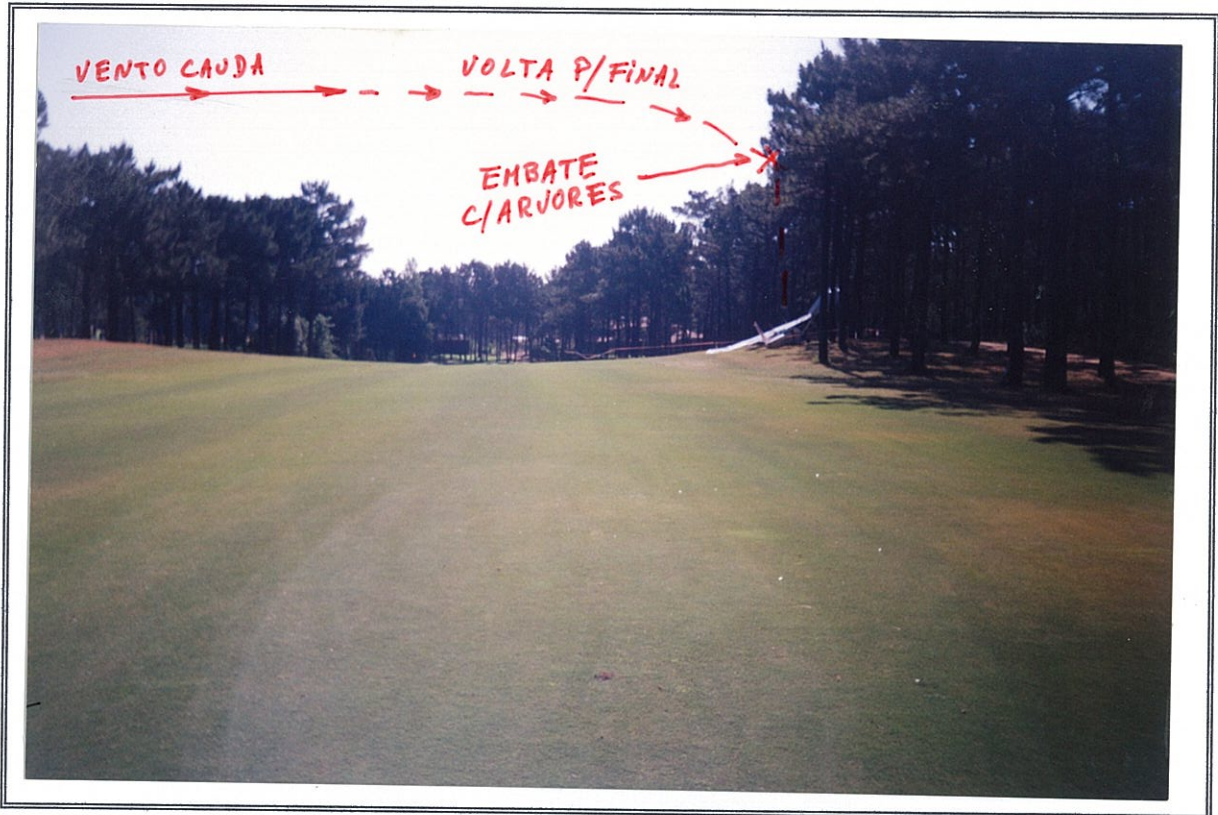
Já no fim da volta para a final a aeronave é arrastada para a esquerda do eixo do campo de golfe, indo embater com a asa esquerda na copa das árvores a cerca de 10 metros do solo

TRAJECTÓRIA DA AERONAVE

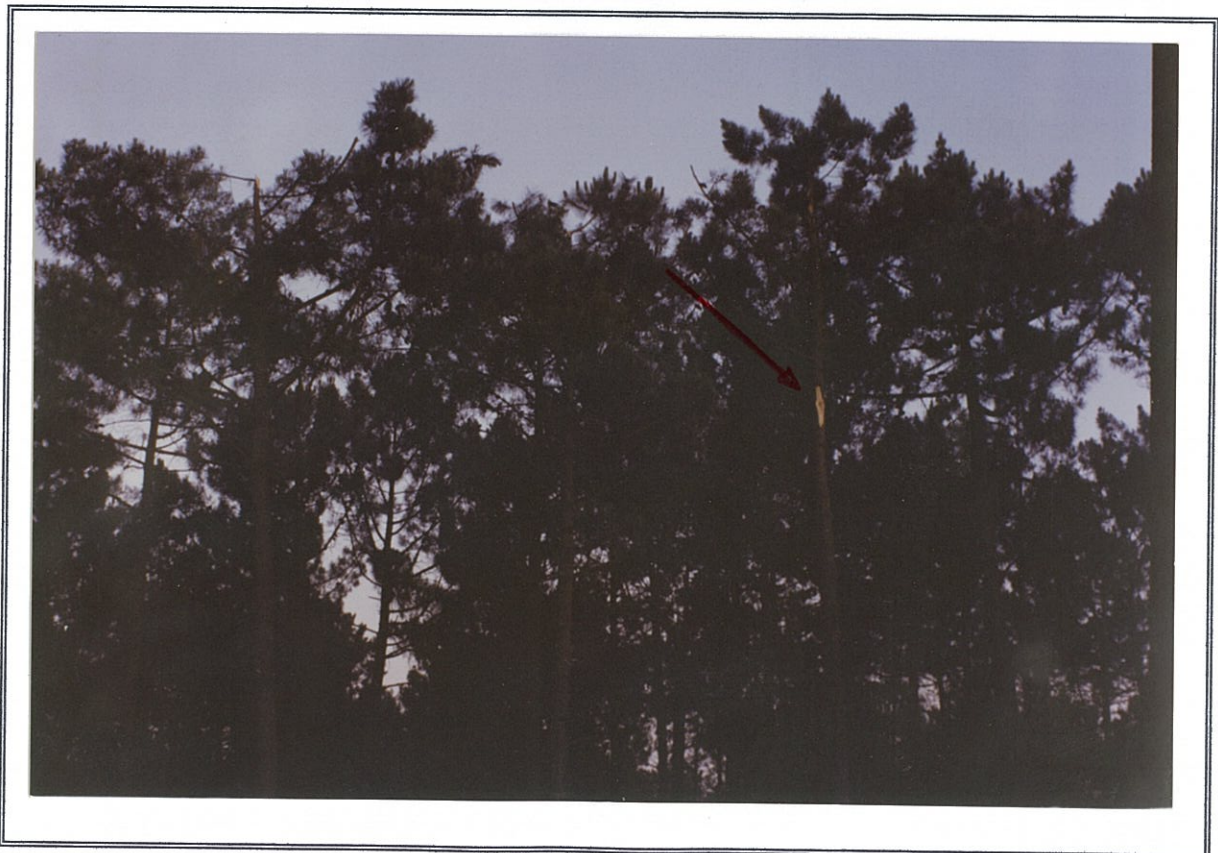
A aeronave, após ter embatido com a asa esquerda nas árvores, rodou sobre o seu eixo vertical 180° .

A asa direita embateu de seguida nas árvores, partindo e deformando para cima a secção da asa desde a raiz dos flaps ao bordo marginal.

EMBATE NAS ÁRVORES

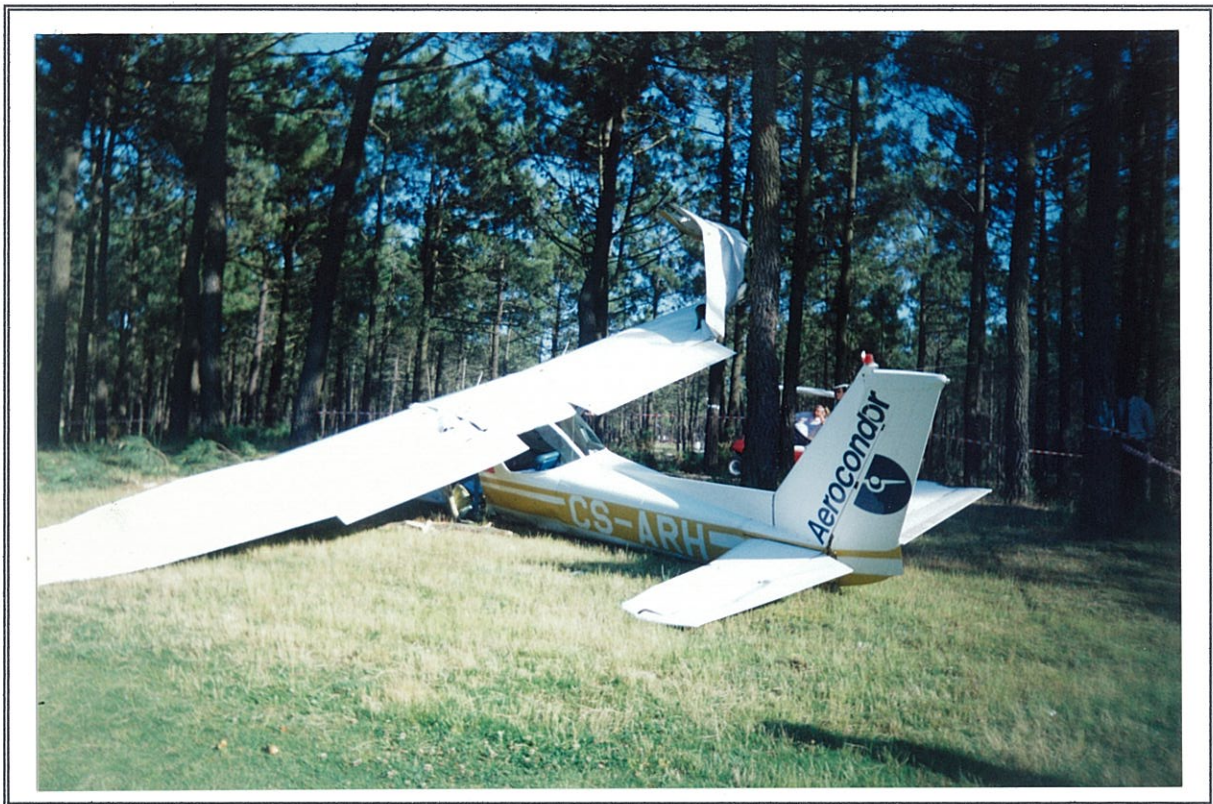
A aeronave desceu praticamente na vertical, com a asa direita a arrastar nas árvores, onde deixou marcas e arrancou pernas, e atingiu o solo direita.

O habitáculo da aeronave suportou sem deformações o impacto com o solo que foi absorvido pelo trem principal e estrutura adjacente.

IMPACTO COM O SOLO

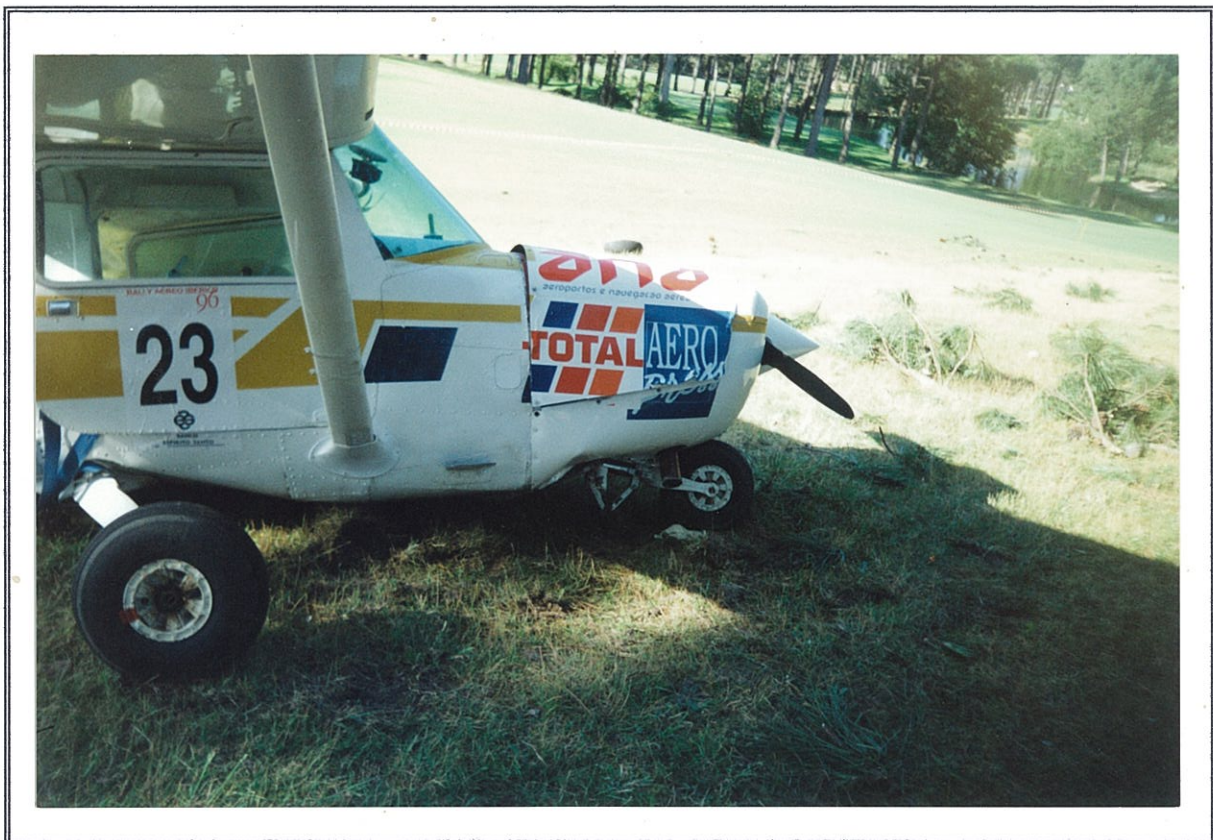
Com o embate o trem de aterragem sofreu danos apreciáveis, bem como a estrutura adjacente.

DANOS NOS TRENS
