GABINETE DE PREVENÇÃO E SEGURANÇA AERONÁUTICA

RELATÓRIO DO ACIDENTE COM A AERONAVE  
PIPER PA-36-285, CS-AUB  
OCORRIDO EM VALE DE CAVALOS  
EM 13-MAIO-1996

RELATÓRIO Nº 08/ACCID/GPS/96

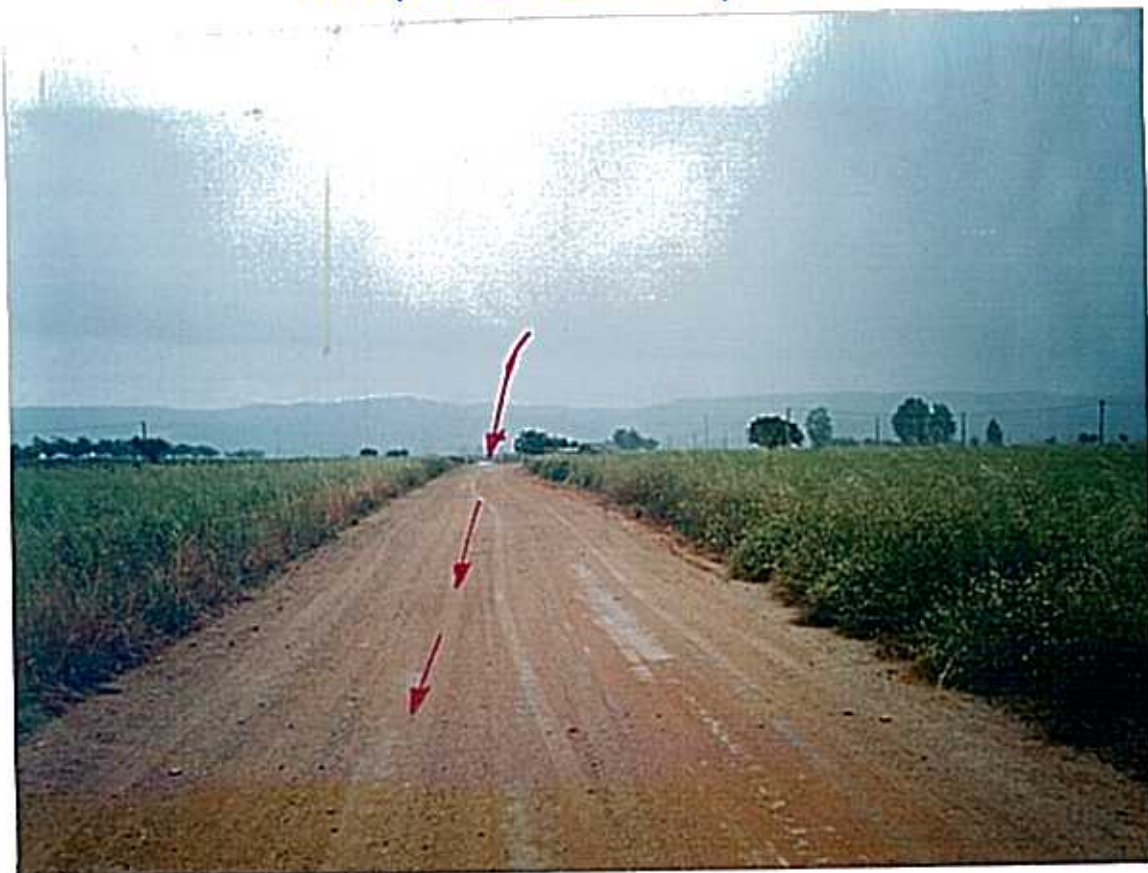
LOCAL DE ATERRAGEM DA AERONAVE

Ao aterrar na pista improvisada em Vale de Cavalos, pelas 15:10 H, o trem principal tocou na pista e a aeronave logo de seguida fugiu para o lado direito.

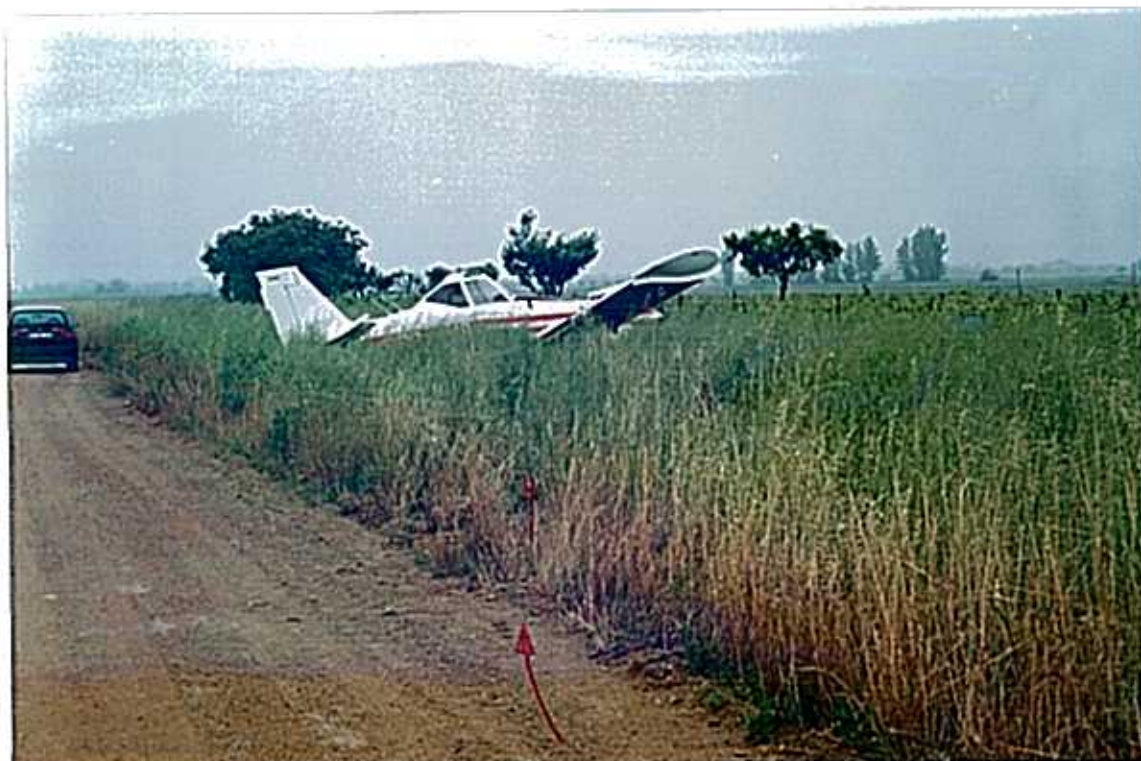
LOCAL DE SAÍDA DA PISTA

O piloto tentou corrigir a trajectória da aeronave mas dada a reduzida largura da pista a aeronave saiu da faixa entrando por uma vinha onde partiu o trem principal esquerdo e danificou a asa esquerda.

O estado do pavimento era bom mas a sua largura exígua e sem margens de segurança.

A chuva que tinha caído anteriormente contribuiu para o estado escorregadio da pista.

A pista onde a aeronave aterrou não reunia as condições de segurança relativamente a faixas laterais de segurança.

O acidente teve como causa provável a execução menos correcta da manobra de aterragem, sendo factores contributivos para o acidente o estado do piso da pista - molhado - e a ausência de faixas laterais de segurança.

- Recomenda-se que os operadores, sempre que possível, procurem utilizar pistas que reúnem os requisitos mínimos de segurança.
- Recomenda-se que seja revisto o Manual de Operações de Voo da AVITRATA, de modo a incluir informação sobre acidentes e incidentes.

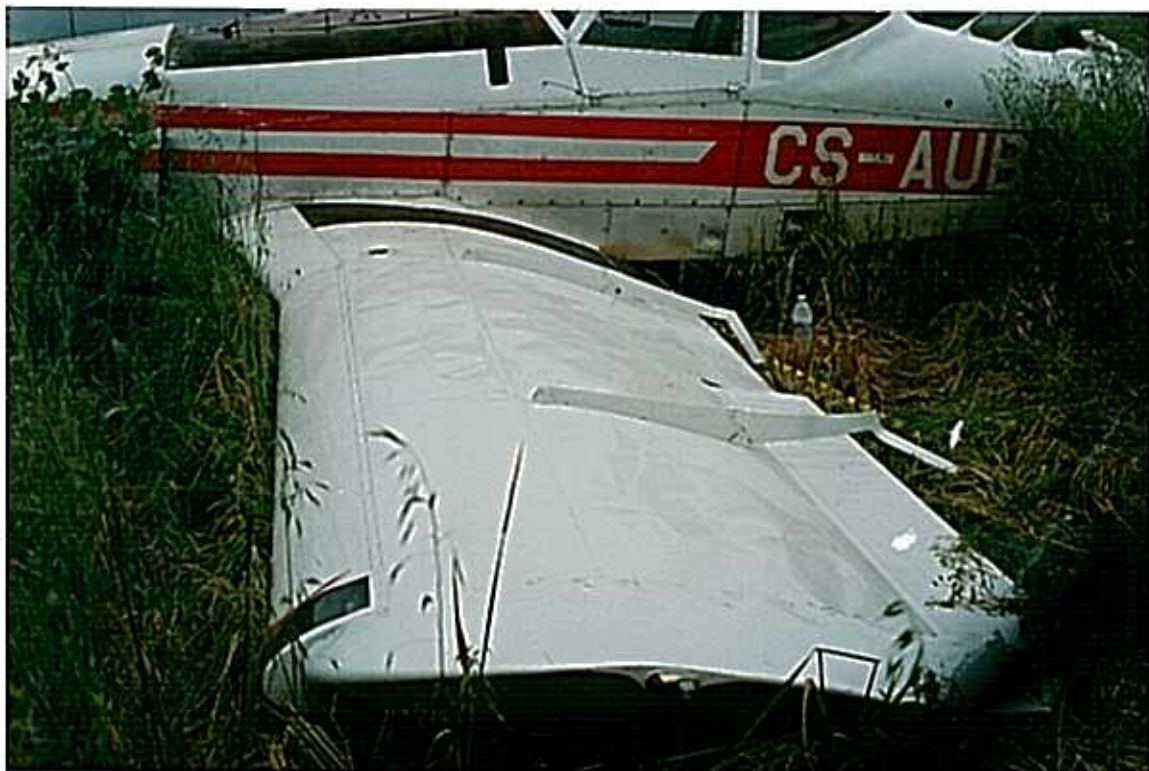
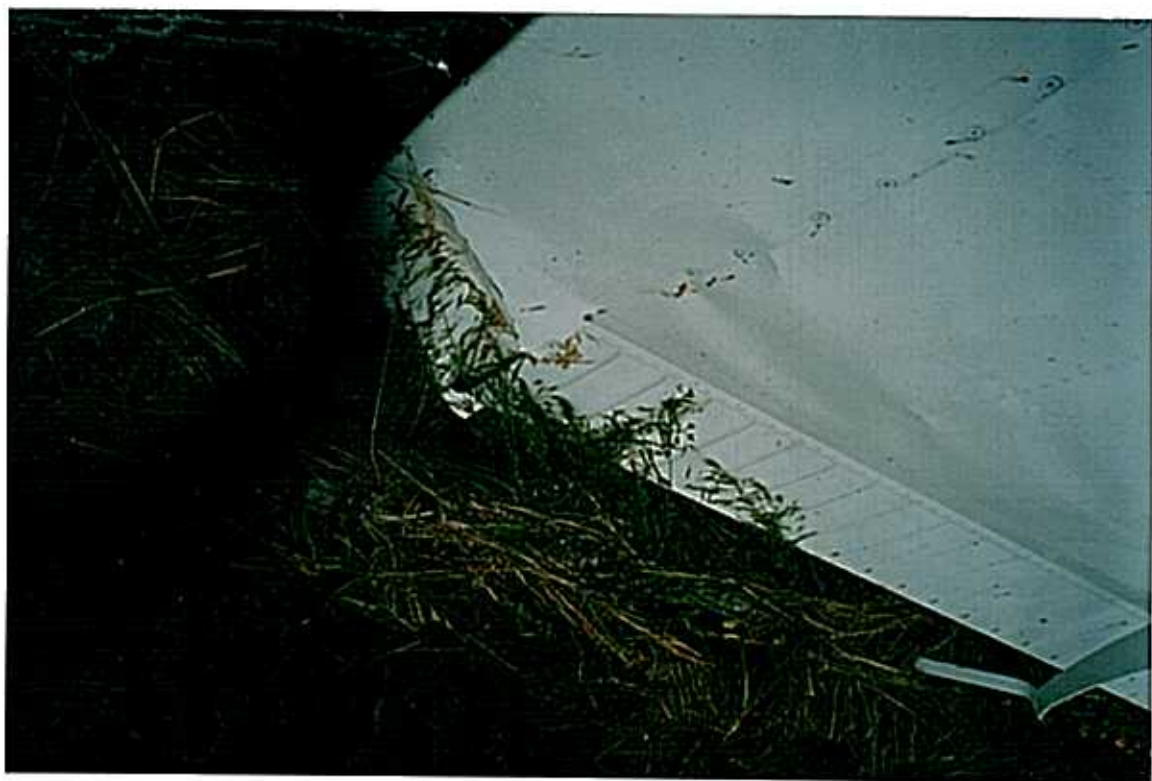
Na rotação partiu a perna do trem principal esquerdo e em consequência a asa esquerda embateu no solo, tendo ficado bastante danificada.

DANOS NA ASA ESQUERDA

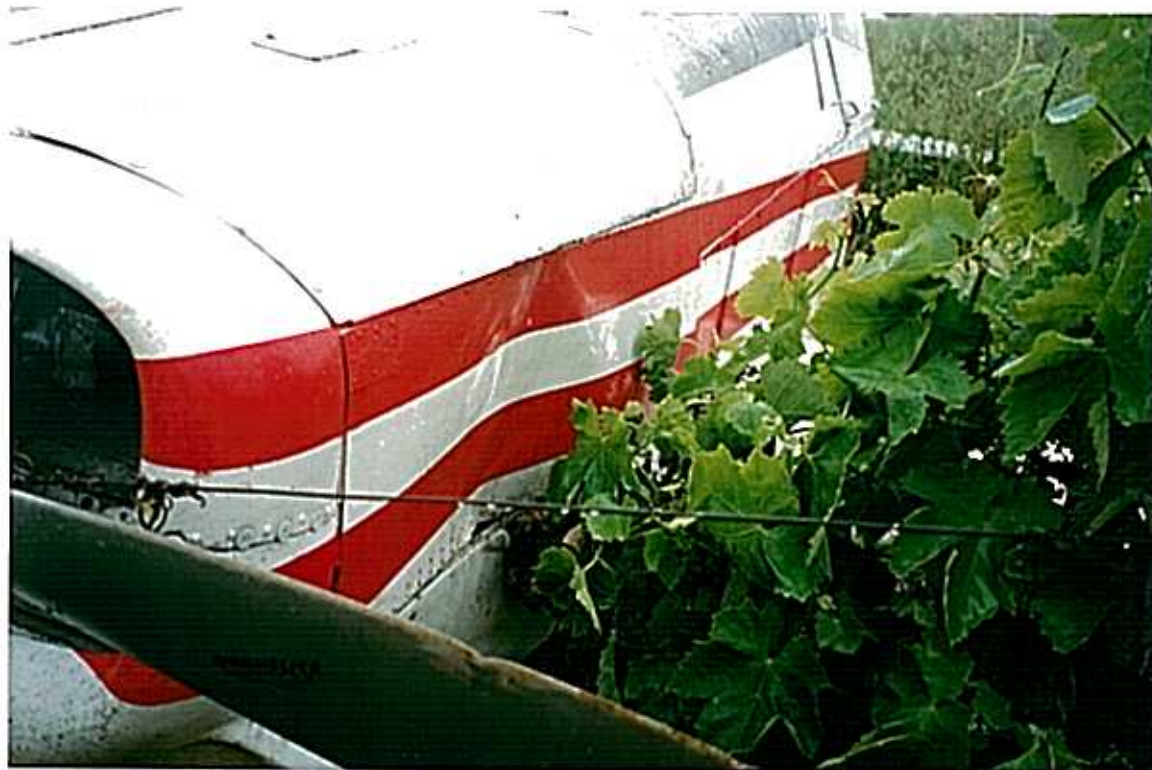
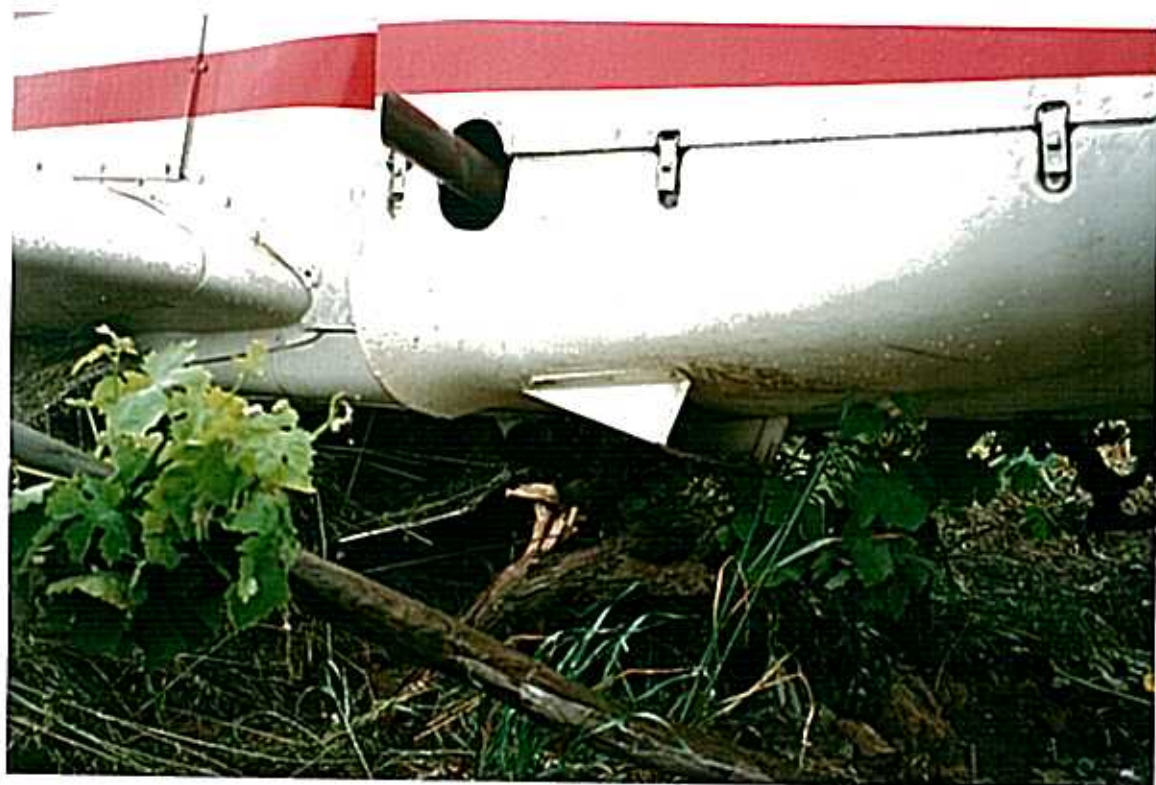
COMPONENTES		ESTADO				OBSERVAÇÕES
		DESTRUÍDO	GRAVE	LIGEIRO	INTACTO	
CARENAGENS	SUPERIOR				X	
DO MOTOR	INFERIOR		X			CAPOTAGENS LATERAIS E INFERIOR COM DANOS SUBSTANCIAIS
CABINE DE PASSAGEIROS OU DE PILOTAGEM					X	
CADEIRAS					X	
INSTUMENTOS					X	
EQUIPAMENTO DE RÁDIO					X	
C I R C U I T O S	COMBUSTÍVEL				X	
	LUBRIFICAÇÃO				X	
	ELÉCTRICO				X	
	HIDRÁULICO		X			CIRCUITO HIDRÁULICO DO TRAVÃO DA RODA ESQUERDA COM DANOS GRAVES.
	ANTI-GELO					
	VÁCUO					
COMANDOS DO MOTOR					X	
EQUIPAMENTO AGRÍCOLA			X			SISTEMA DE PULVERIZAÇÃO INSTALADO NA PARTE INFERIOR DA AERONAVE E NA ASA ESQUERDA COM DANOS GRAVES.

DANOS NAS CAPOTAGENS DO MOTOR

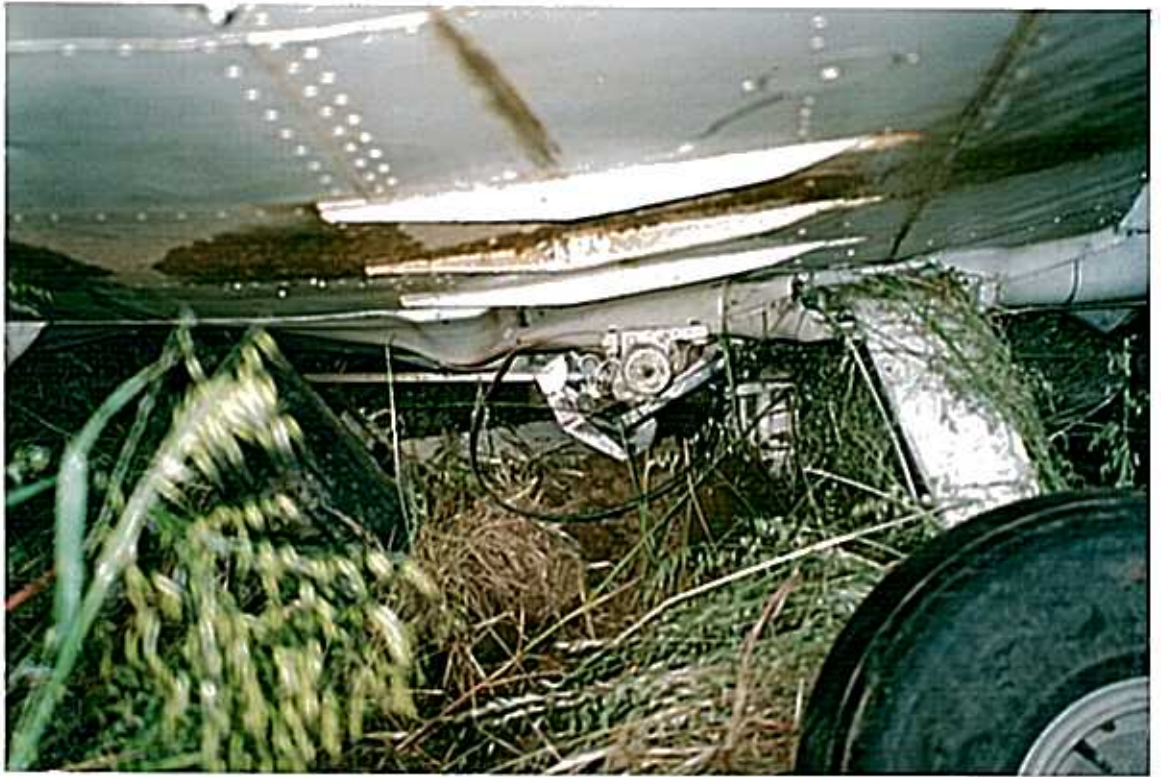
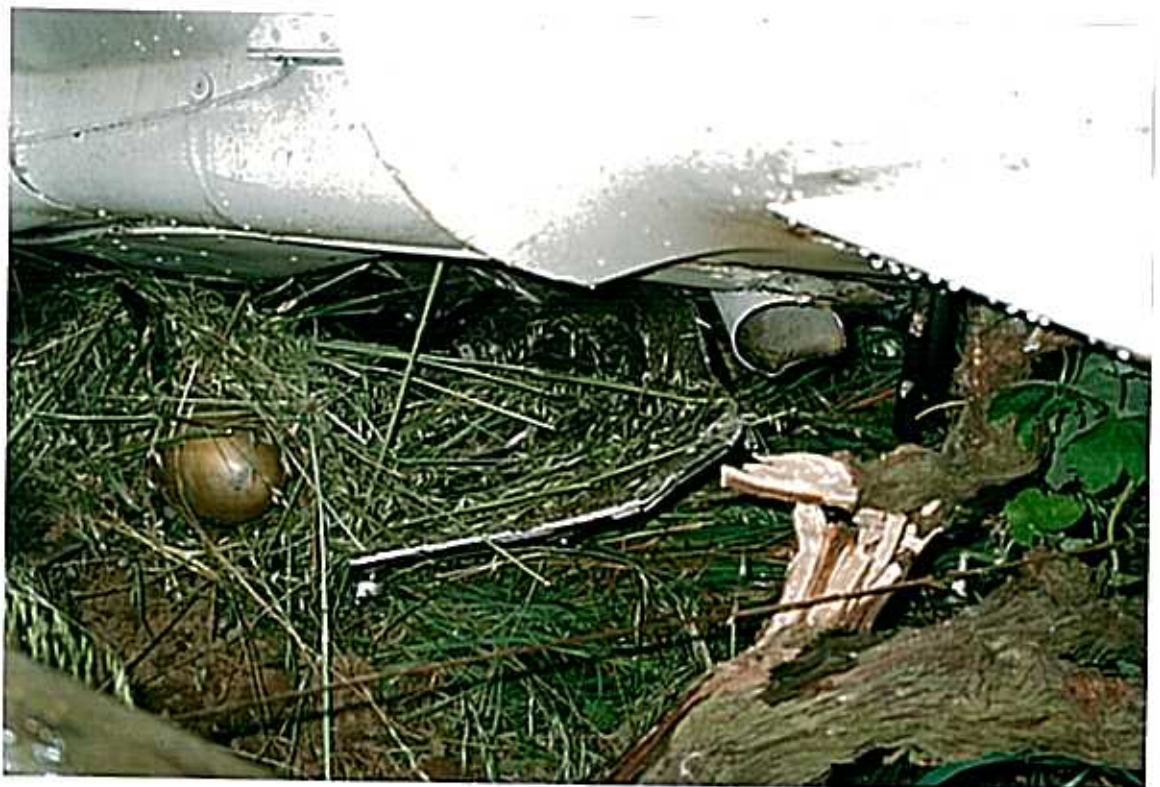
DANOS NO TREM PRINCIPAL ESQUERDO

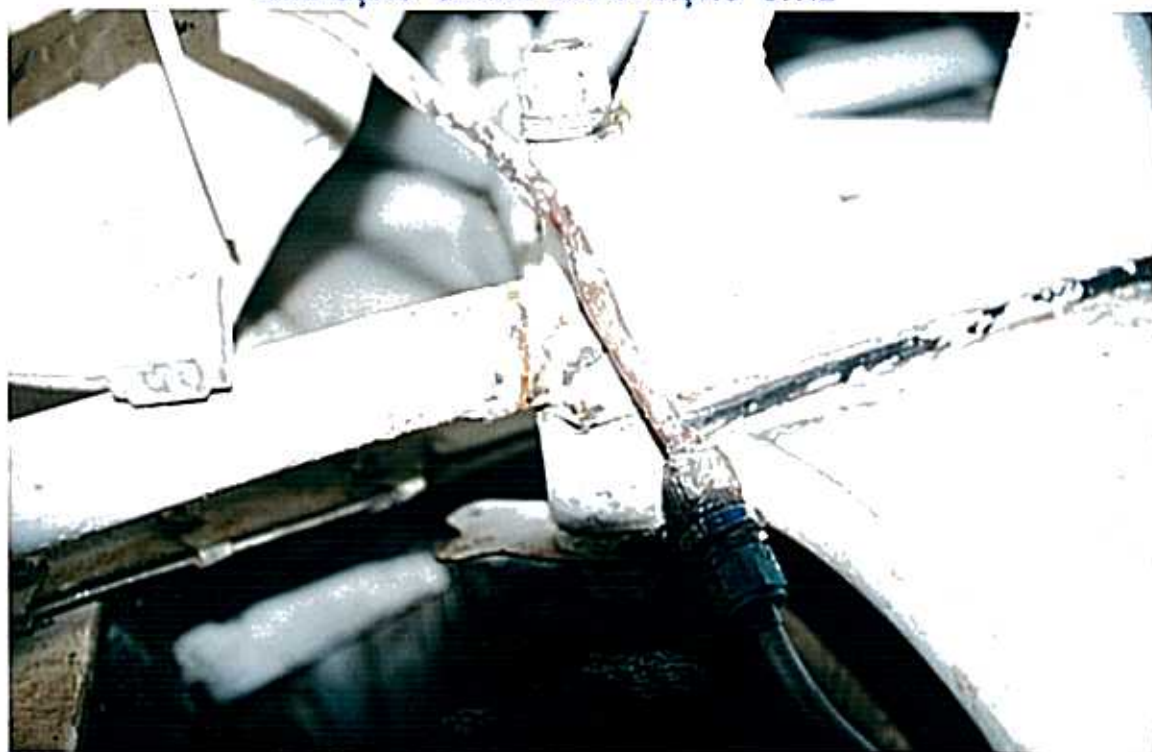
Da peritagem efectuada ao sistema de travagem, constatou-se não haver indícios de deficiência de funcionamento.

**DANOS NO CIRCUITO TRAVAGEM ESQUERDO**

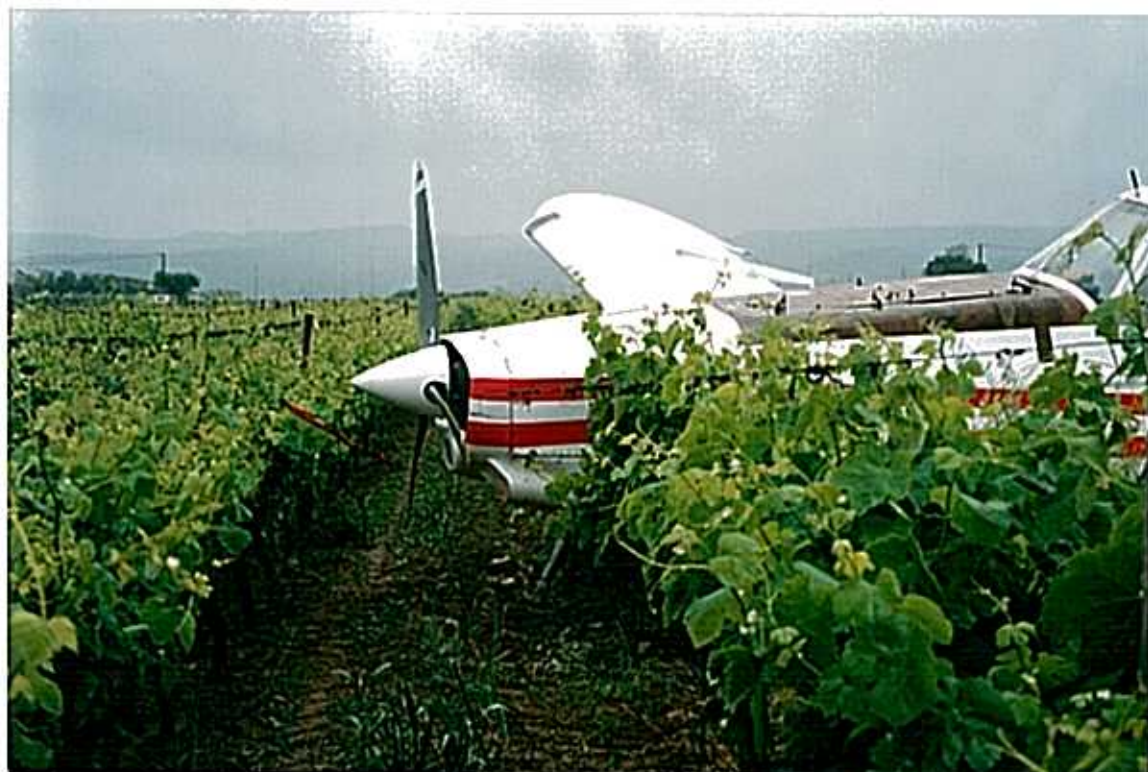
COMPONENTES	ESTADO				OBSERVAÇÕES
	DESTRUIDO	GRAVE	LIGEIRO	INTACTO	
HÉLICE DE PASSO VARIÁVEL			X		LIGEIRO EMPENO NUMA PÁ
MOTOR				X	SEM DANOS APARENTES
A C E S S Ó R I O S  D O  M O T O R	CABURADOR			X	
	ALTERNADOR			X	
	MAGNETOS			X	
	FILTRO DE AR			X	
TOMADA DE AR				X	
BERÇO DO MOTOR				X	
FUSELAGEM		X			ESTRUTURA TUBULAR COM MÚLTIPLAS FRACTURAS E CORROSÃO EXTENSA. BARRIGA DO AVIÃO DANIFICADA
PLANO FIXO HORIZONTAL				X	
DERIVA				X	
COMANDOS DE VOO				X

**DANOS NO HÉLICE**

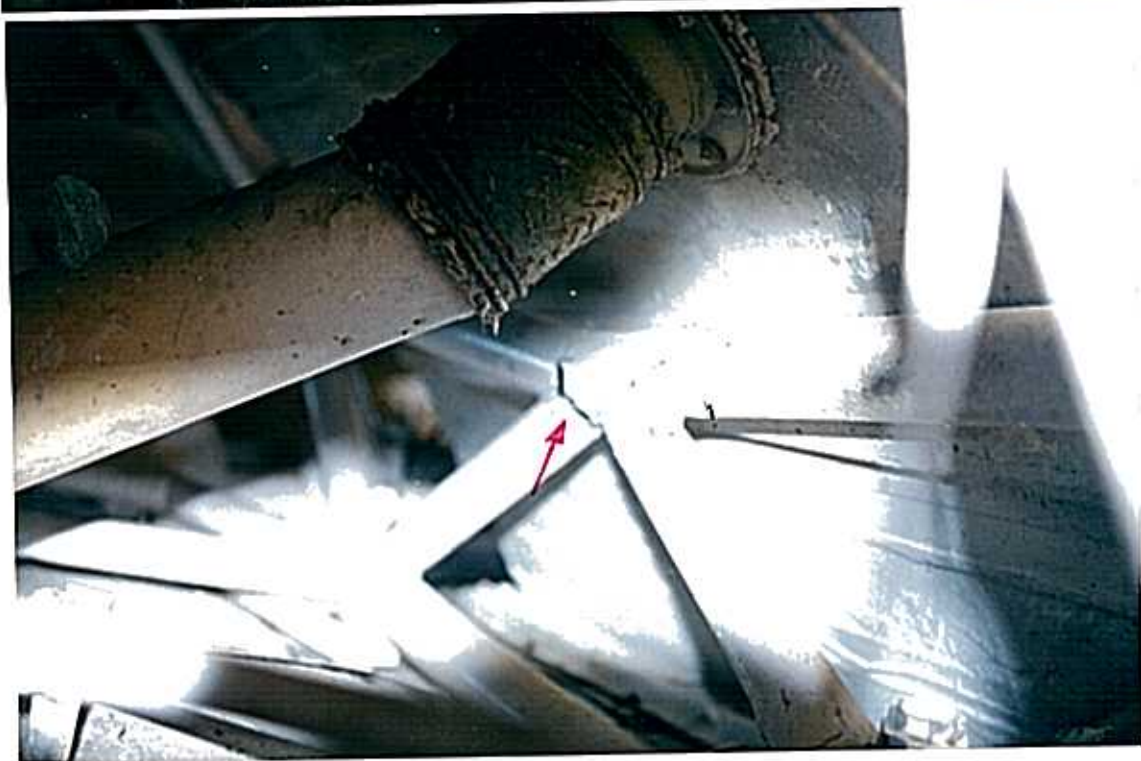
DANOS NA ESTRUTURA TUBULAR

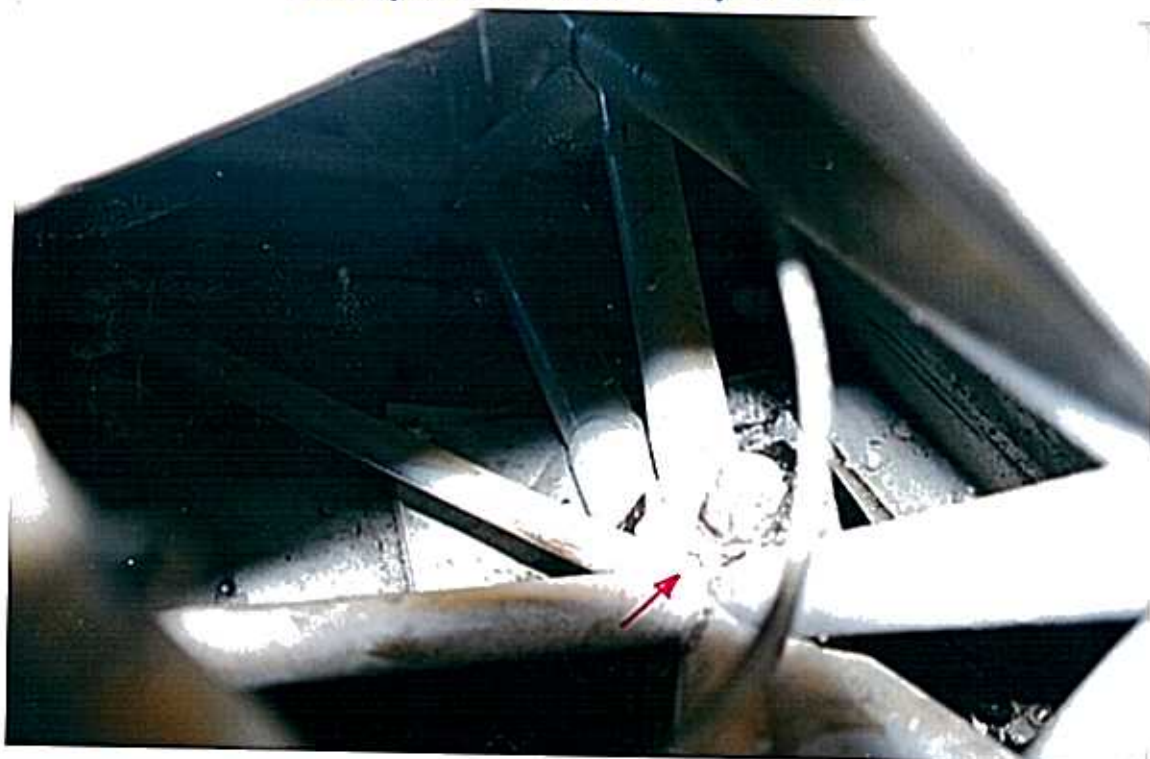
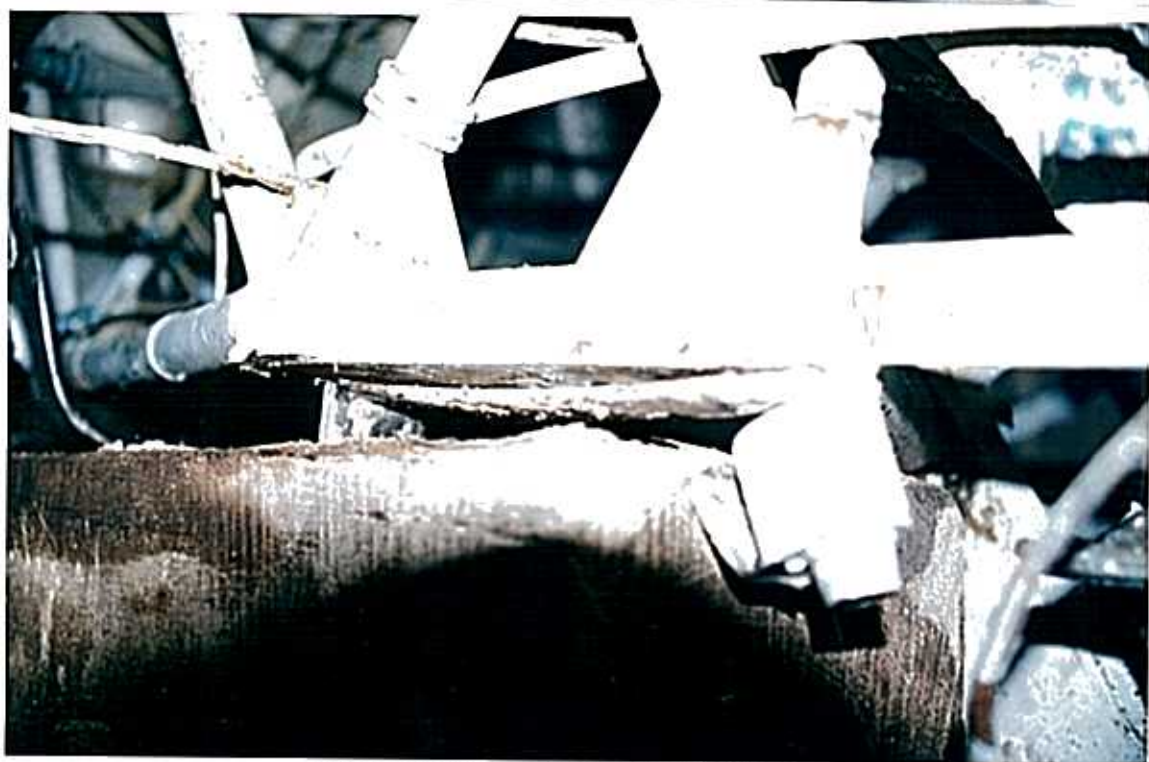
DANOS NA ESTRUTURA TUBULAR

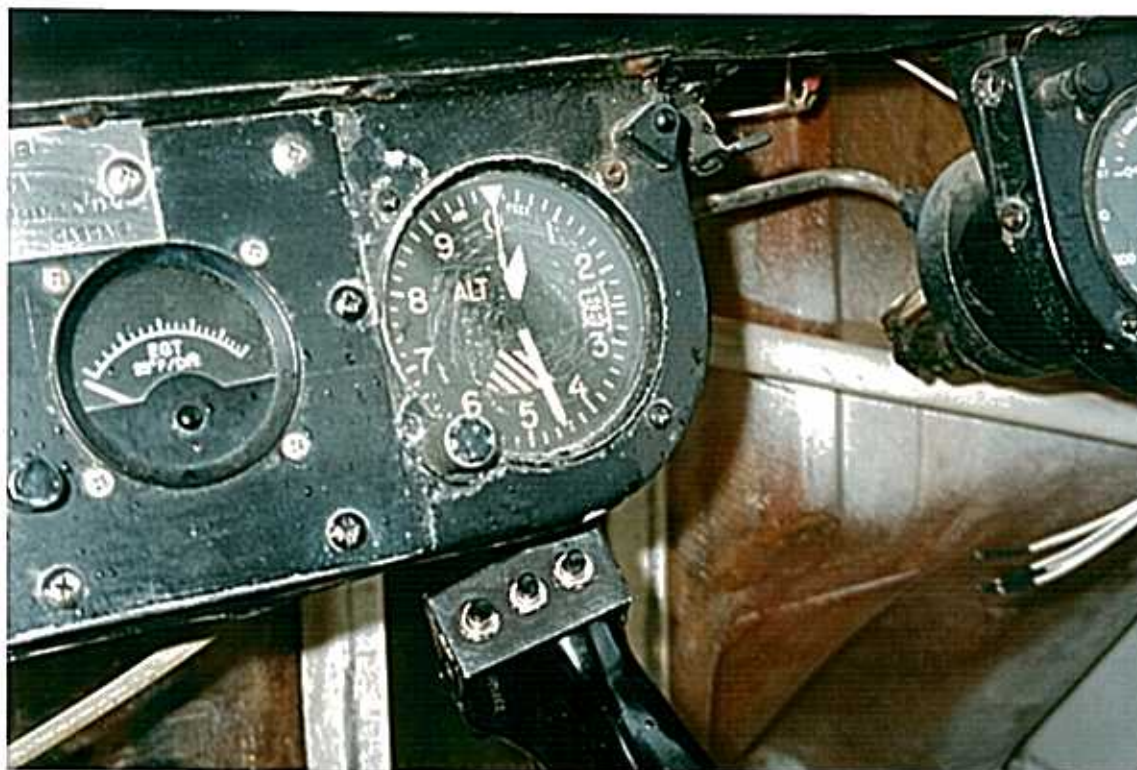
ALTÍMETRO

Constatou-se que a aeronave estava equipada com um altímetro com acerto altimétrico em polegadas de mercúrio.

O altímetro instalado na aeronave não satisfazia os requisitos de aprovação técnica relativos ao acerto altimétrico, definidos na CTI 81-01.
