**INSTITUTO NACIONAL DE AVIAÇÃO CIVIL**  
**GABINETE DE PREVENÇÃO E SEGURANÇA AERONÁUTICA**

**RELATÓRIO DE ACIDENTE COM A AERONAVE  
PIPER PA-34, CS-AUE  
OCORRIDO NO AERÓDROMO DE CHAVES  
EM 17 - MARÇO - 1996**

**RELATÓRIO Nº 06/ACCID/GPS/96**

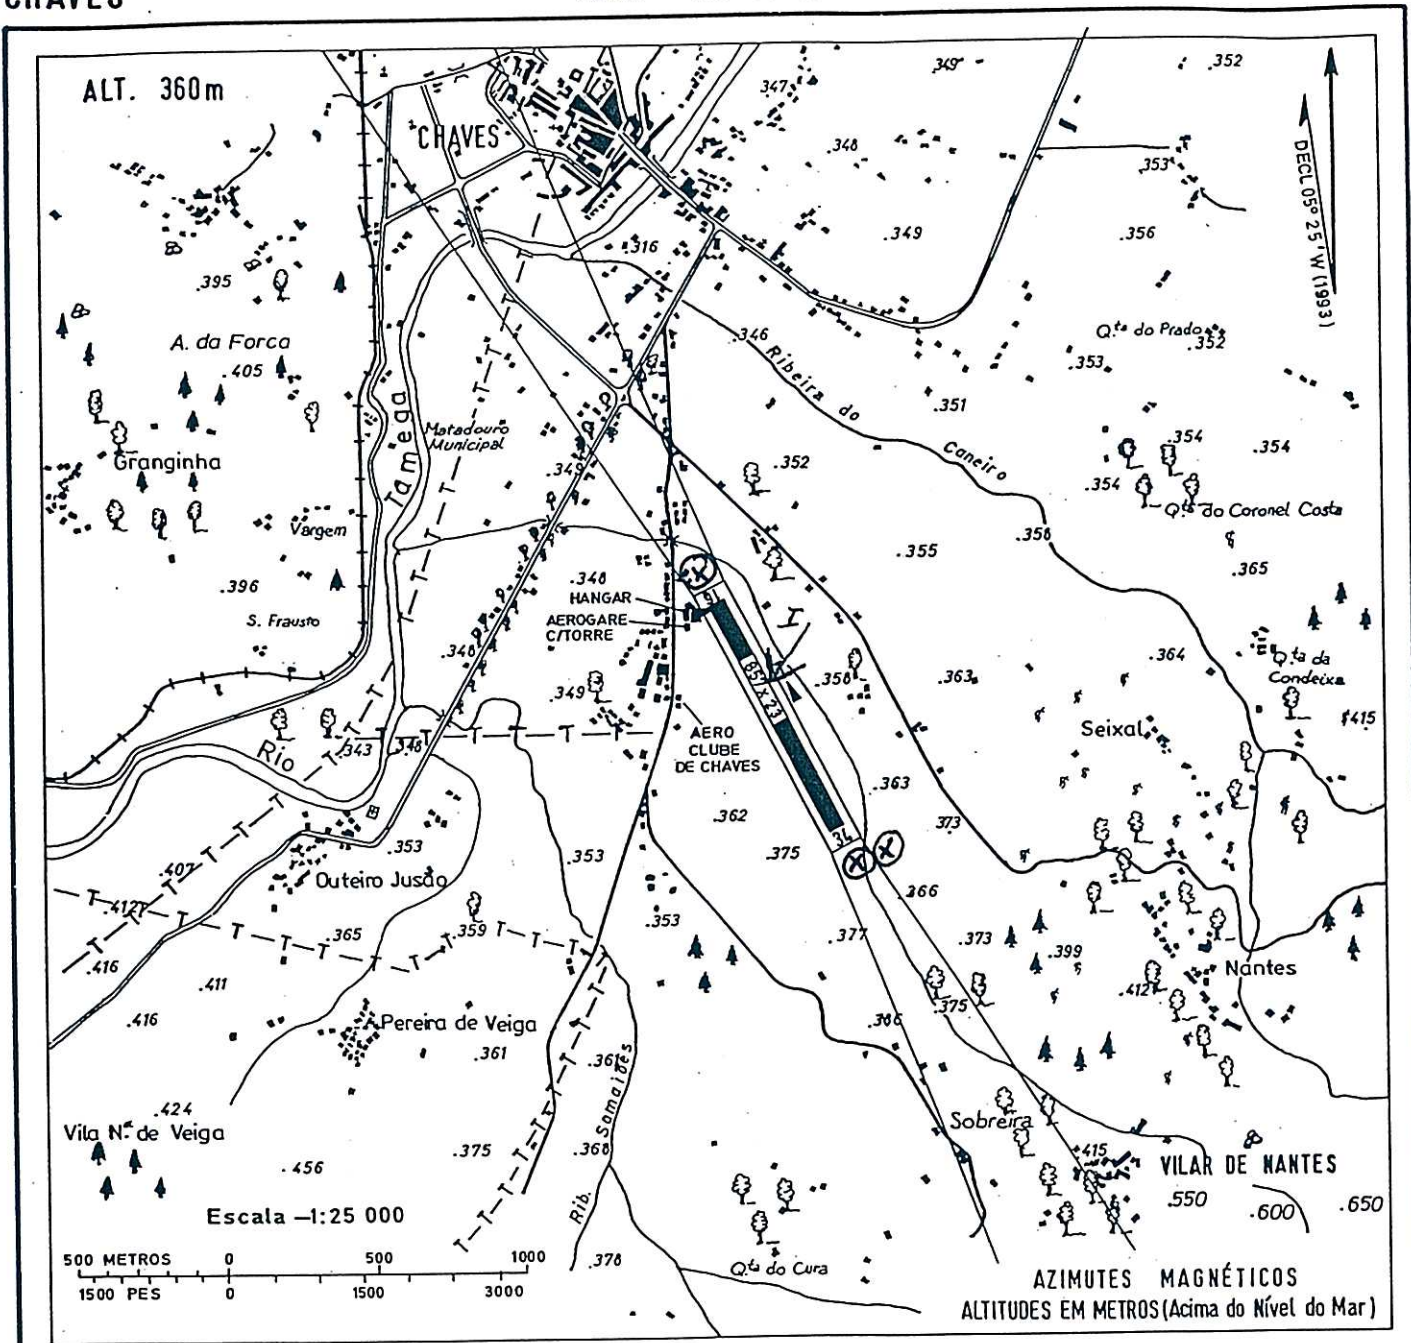
O piloto comandante tendo em atenção o comprimento da pista (857 m) tentou uma aproximação longa e exageradamente baixa. Na tentativa de executar uma aterragem curta arredondou demasiado cedo e tocou antes do início da pista indo embater com o trem de nariz numa concavidade, quebrando-o. (Anexo II)

- ⊗ - Primeiro toque com pulso e ajuste de motor/rotação da hélice.
- ⊗⊗ - Fim Pista 16
- I - Imobilização do avião CSAUE.

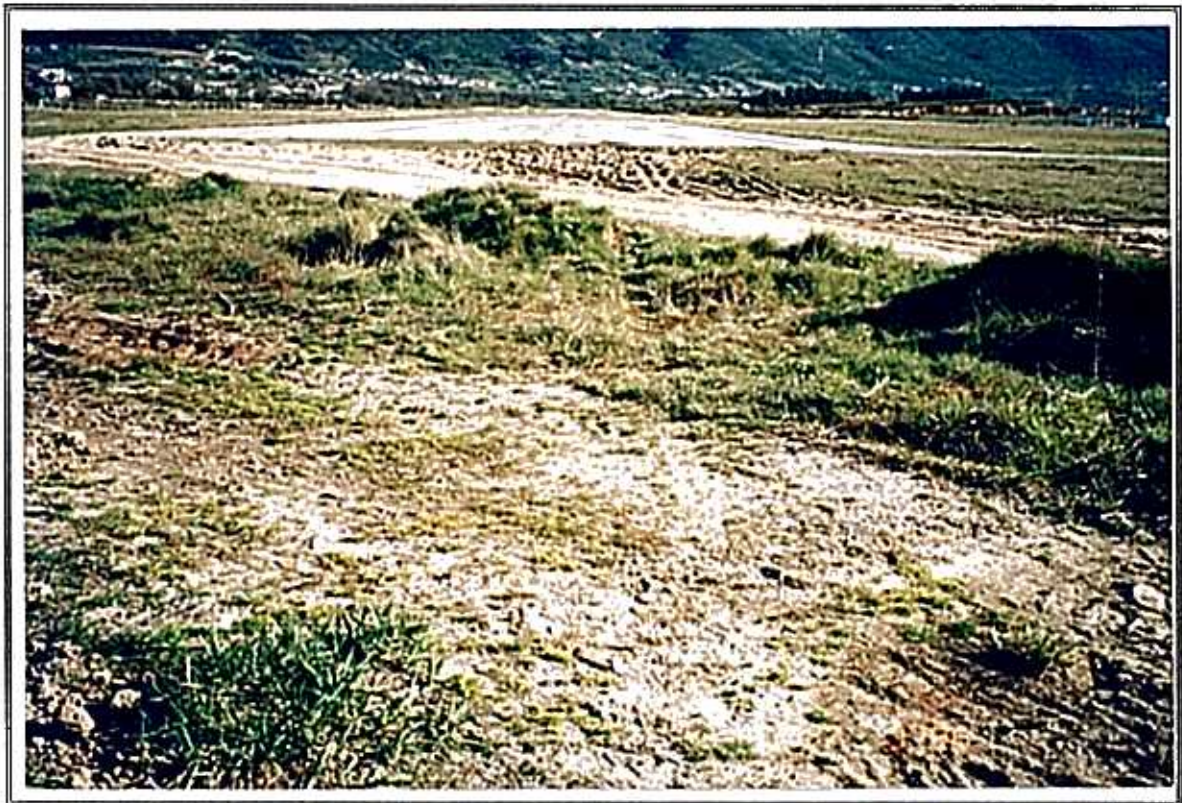
A perna da roda de nariz decepada e totalmente destruída de raiz. Trem principal do lado direito seriamente danificado devido a esforços acentuados de compressão.

FOTO 1 - MARCAS DO TREM PRINCIPAL DO LADO DIREITO

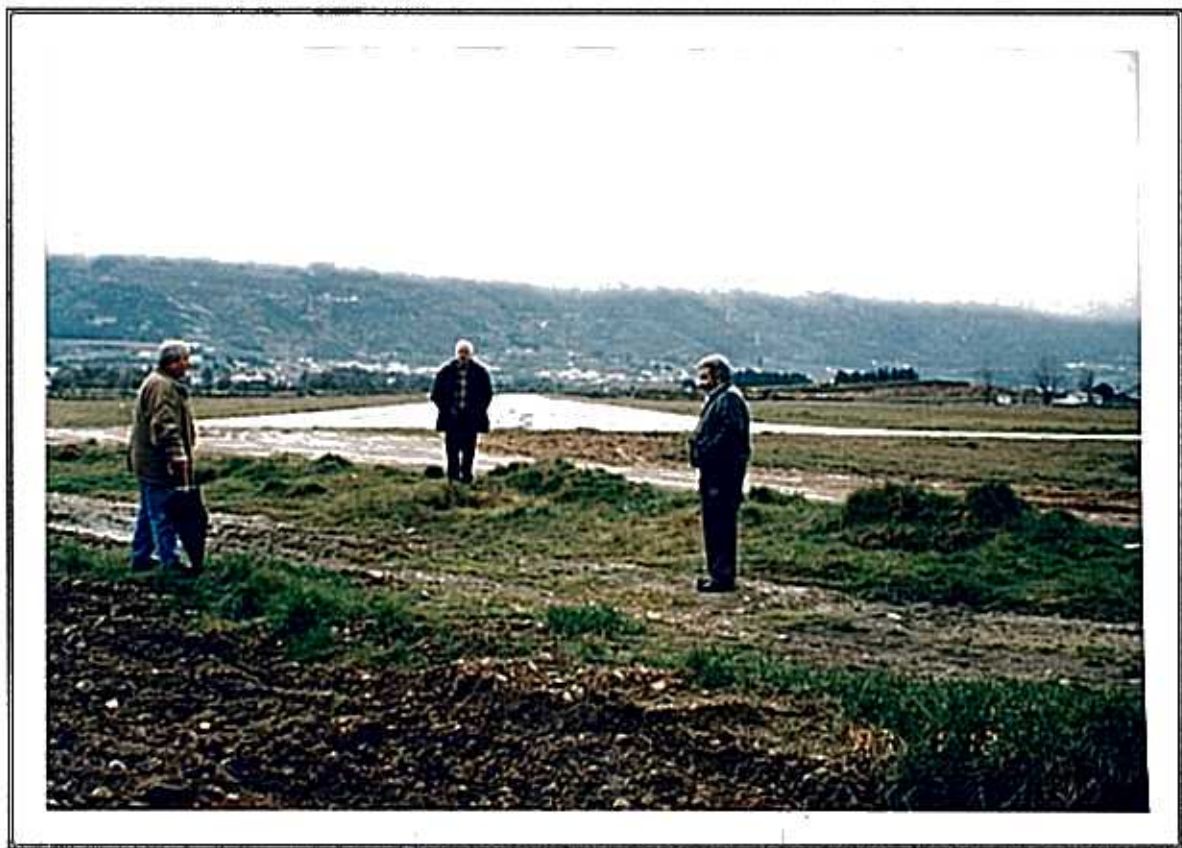
Na fase de arredondar, o avião tocou antes da soleira da pista sensivelmente a três pontos e a cerca de 30 metros do início da mesma. Em virtude da irregularidade do piso, concavidades e saliências de terreno, o avião embateu com o trem de nariz numa concavidade, quebrando-o.

FOTO 2 - DIRECÇÃO DE ATERRAGEM. PARTE FINAL DA 1ª ATERRAGEM

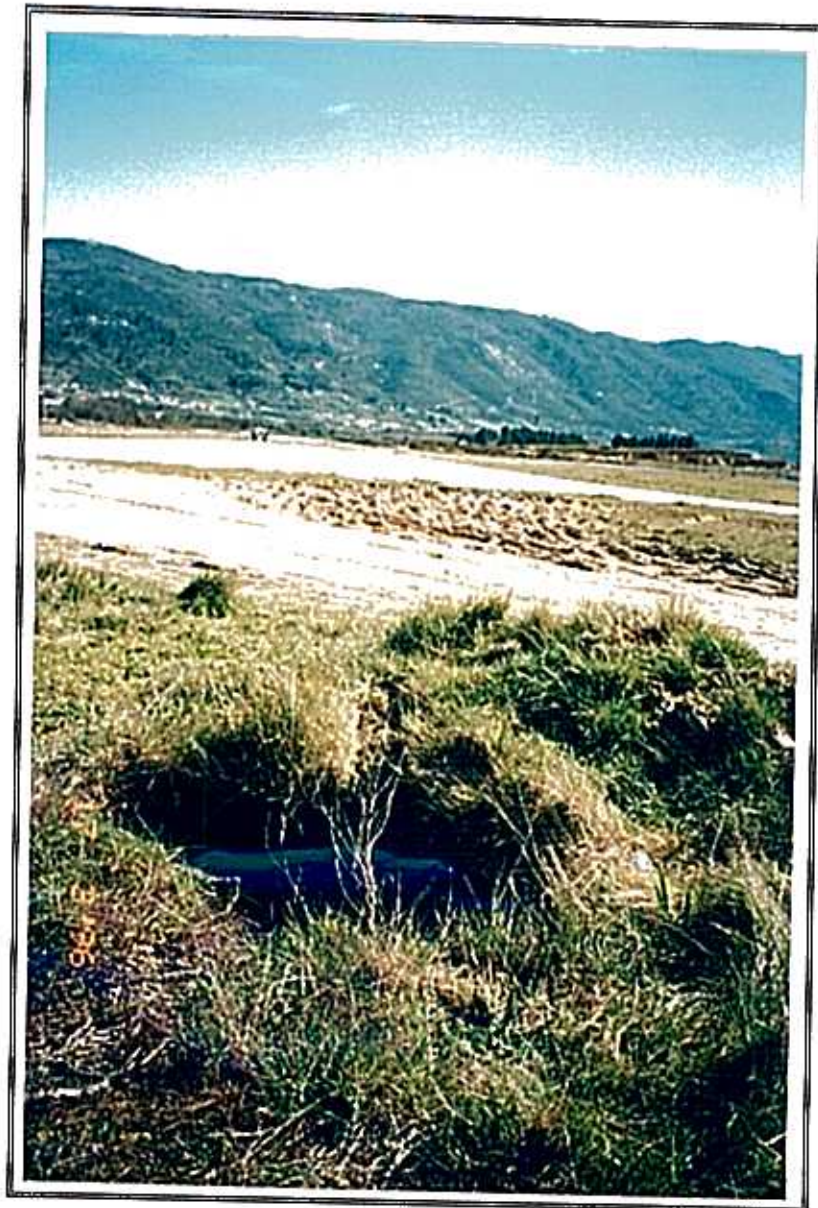
A irregularidade do piso, concavidades e saliências de terreno nas imediações da cabeceira da pista e o arredondar antecipado do avião, provocou por acção de forças de corte a separação do trem de nariz.

As irregularidades do piso, concavidades e saliências do terreno, devido a obras efectuadas na vizinhança da cabeceira da pista.

FOTO 3 - CONCAVIDADE ONDE PENETROU E QUEBROU O TREM DA RODA DE NARIZ

As autoridades aeroportuárias deverão por em prática métodos de molde a que o piso seja o mais regular possível e desobstruído nas cabeceiras das pistas e as áreas de segurança na aproximação tenham pelo menos 90 m para além do princípio/fim das pistas (ICAO - Anexo 14 - Vol. 1 § 3.4.2).

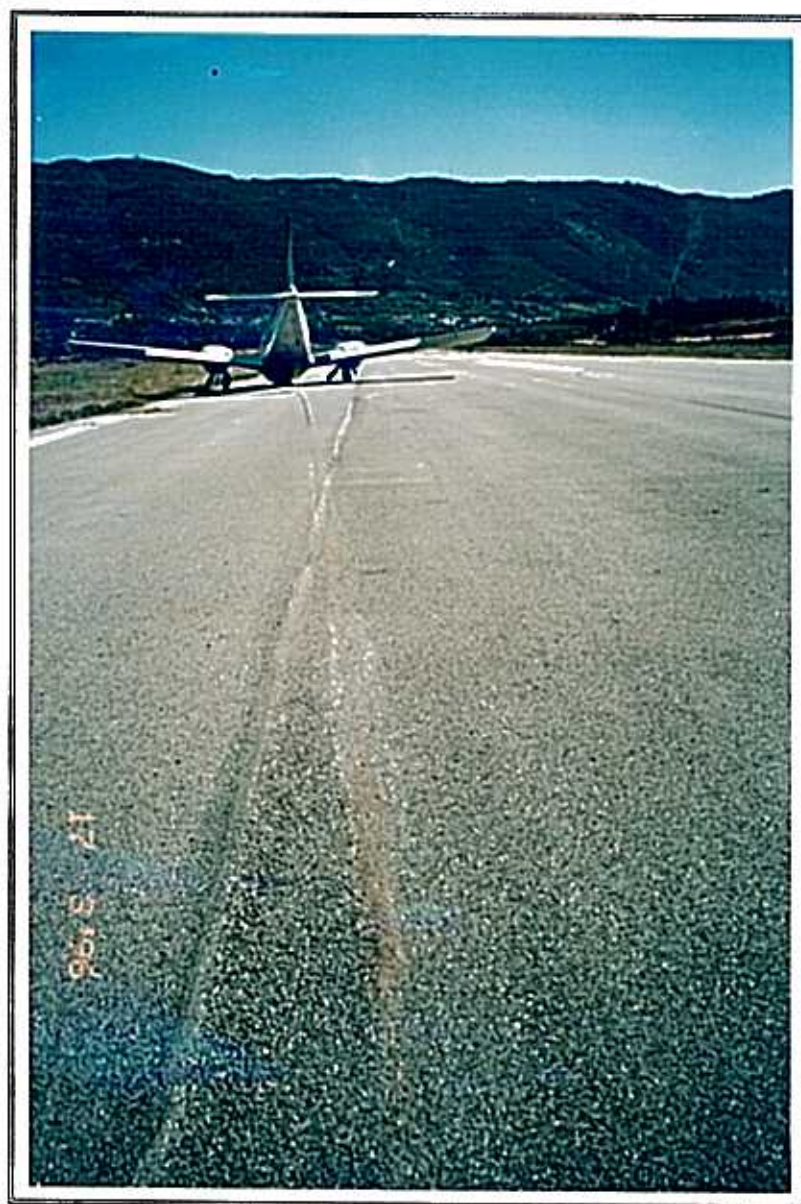
Após o embate o avião elevou-se novamente e aterrou de nariz percorrendo cerca de 300 metros para a esquerda da linha central da pista 16 imobilizando-se junto à berma. (Anexo III - foto)

Sulco acentuado na pista originado pelo trem da roda de nariz decepada.

FOTO 4 - POSIÇÃO FINAL DO AVIÃO, LADO ESQUERDO DA PISTA 16,  
E SULCO DEIXADO PELO TREM DA RODA DE NARIZ DECEPADA

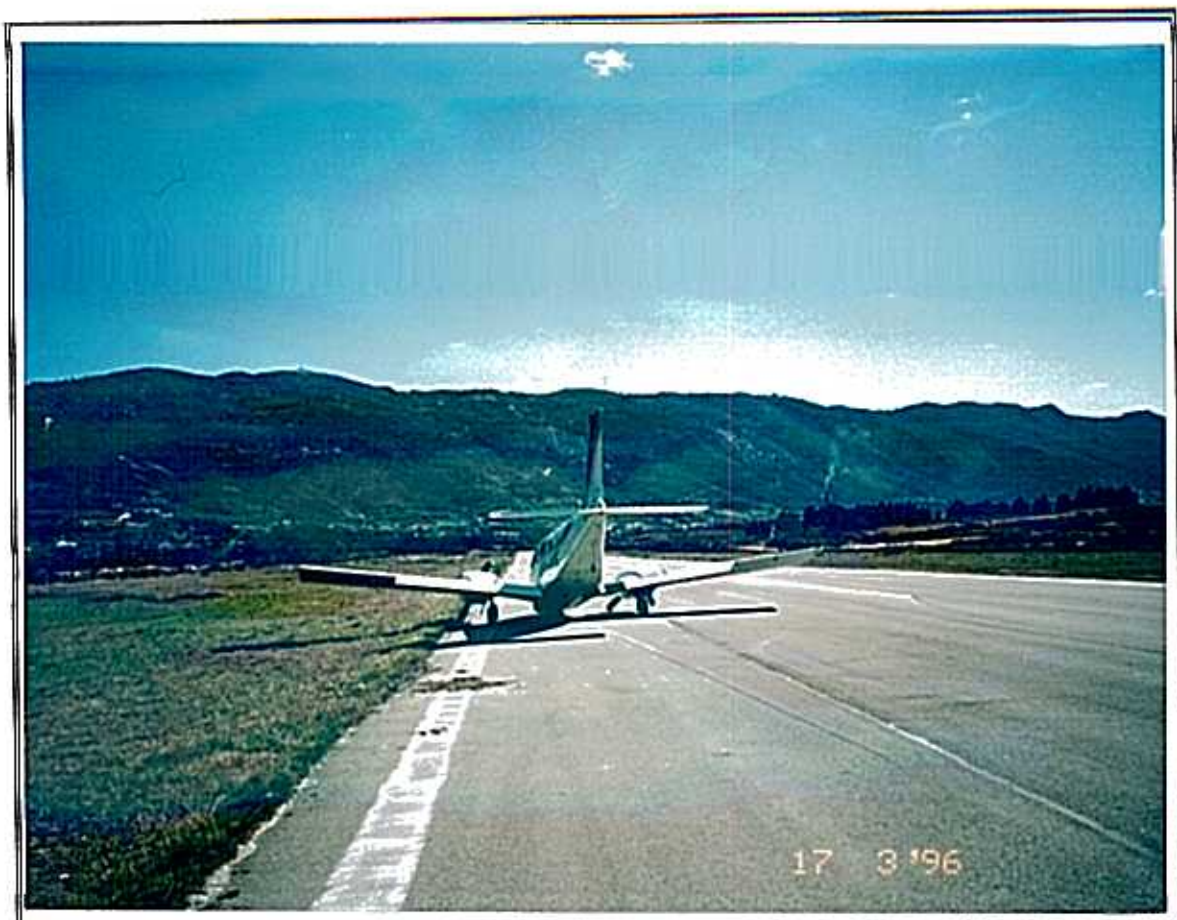
FOTO 5 - VISTA DE TRÁS DO AVIÃO SINISTRADO

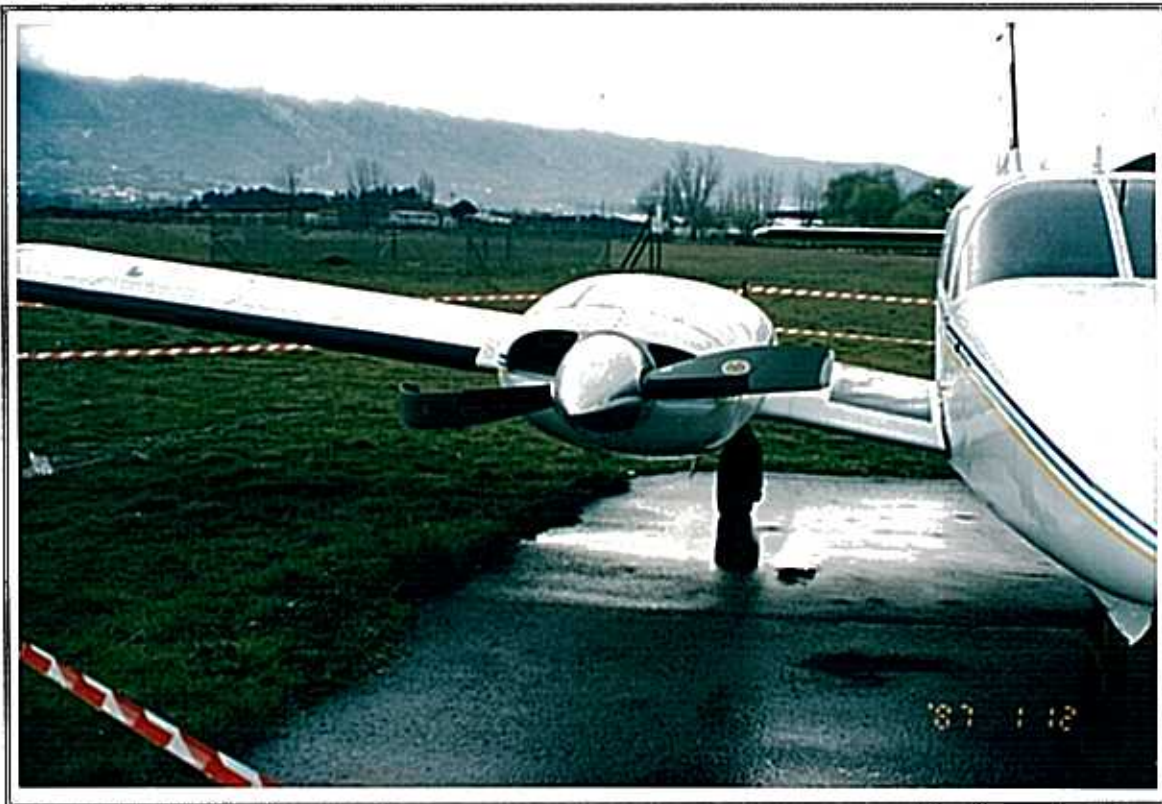
Hélices dos motores esquerdo e direito com as pontas dobradas para dentro, com ângulos superiores a 90°, devido ao impacto no asfalto da pista durante a aterragem de nariz com os motores a funcionar. A acentuada dobragem dos hélices evidencia uma rotação alta dos motores no momento do impacto.

O aumento de rotações do motor/hélice após o primeiro embate, bem como o forte impacto com a roda do trem principal direito, provocaram danos mais acentuados nos motores e estrutura da asa direita do avião.

FOTO 7 - HÉLICE, TREM E PRIMEIRO TERÇO DA ASA DIREITA

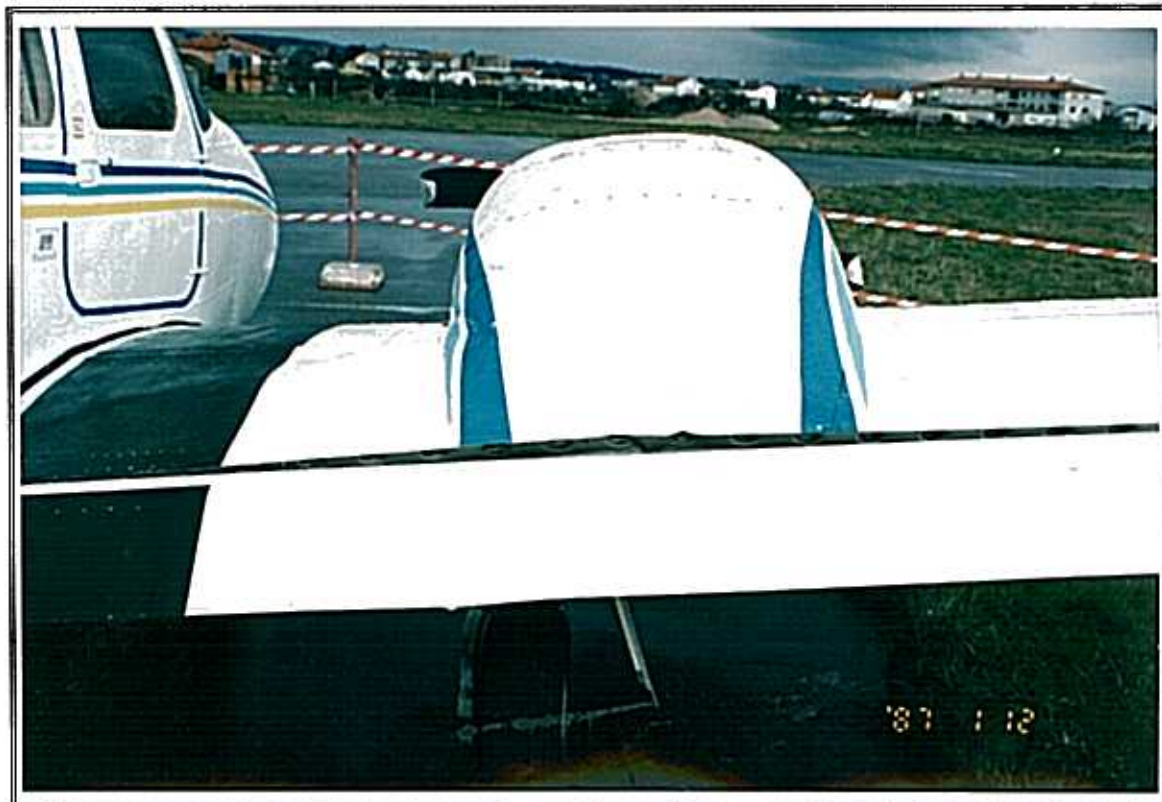
Enfolada e muito danificada junto à viga anterior, 1/3 da asa e *nacelle*, acima do trem principal lado direito.

FOTO 8 - DEFORMAÇÃO NO PRIMEIRO TERÇO DA ASA DIREITA

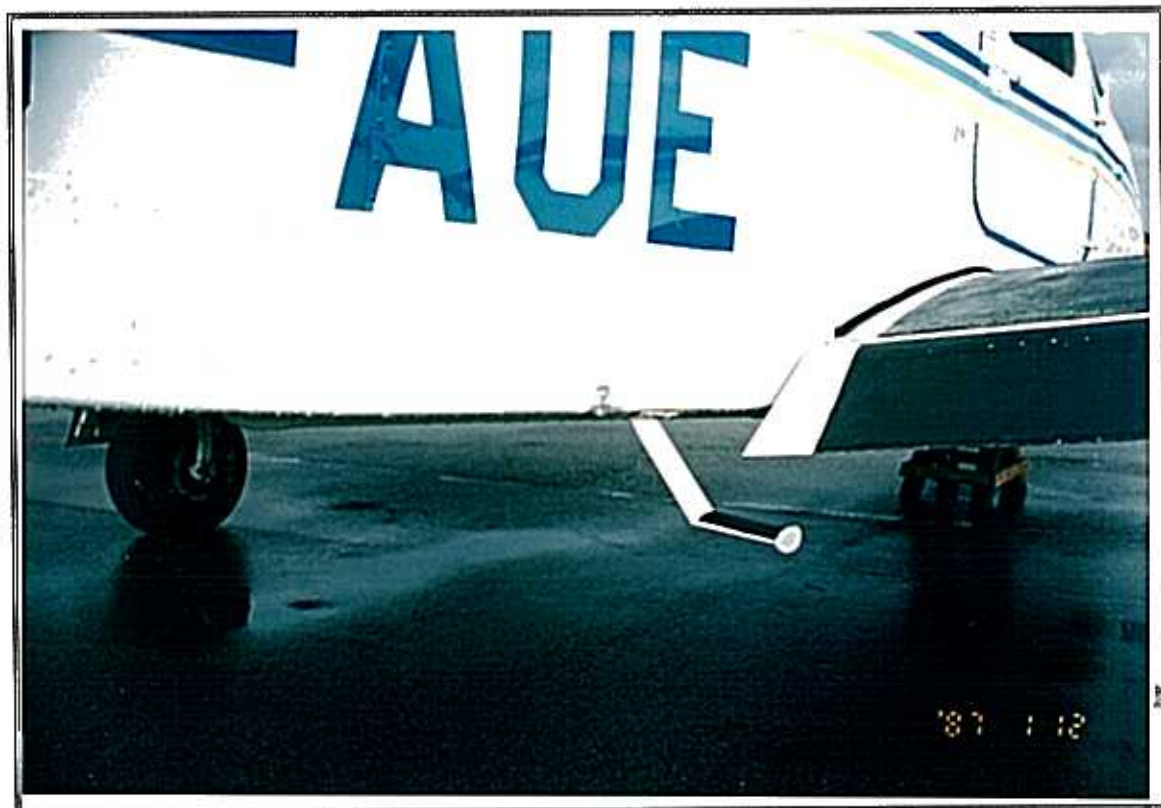
Seramente danificada junto ao poço do trem de nariz, portas do trem destruídas e rasgada, patim de acesso danificado durante o contacto com o asfalto da pista.

FOTO 9 - DEFORMAÇÃO NA RAIZ DO PATIM DE ACESSO A BORDO

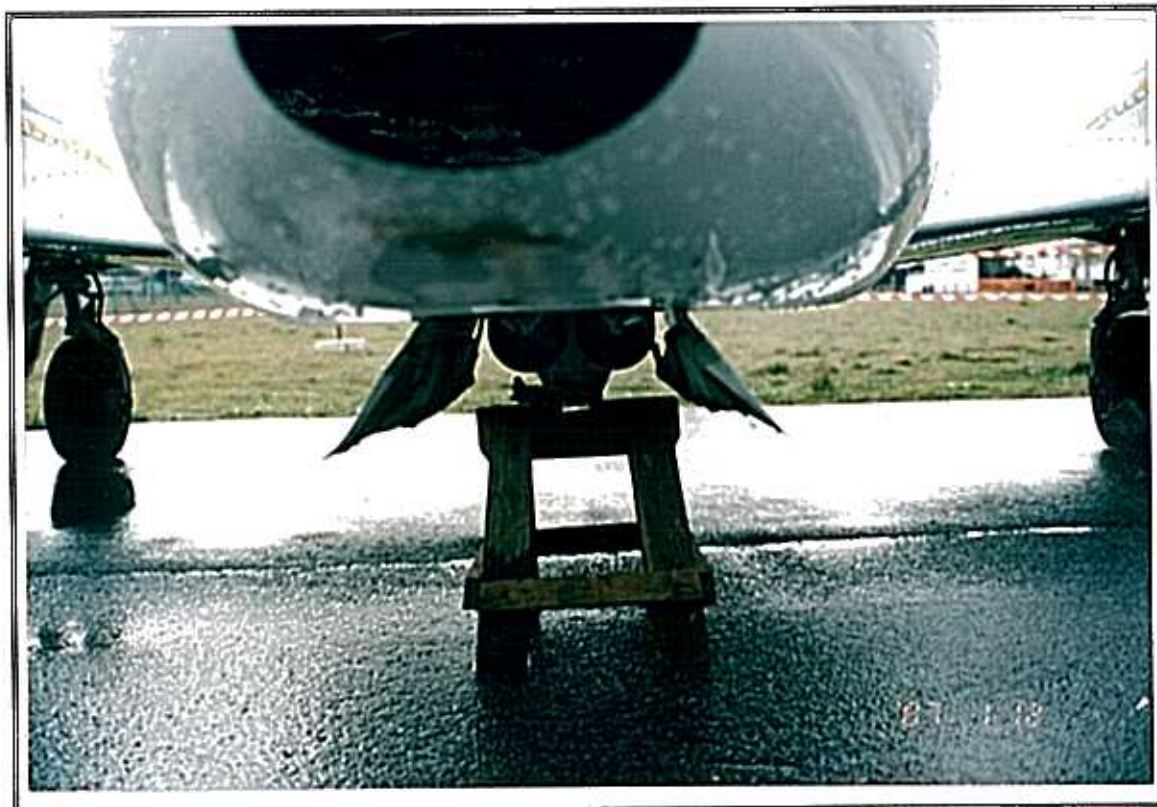
FOTO 10 - ZONA DO TREM DA RODA DE NARIZ QUEBRADA
