# INSTITUTO NACIONAL DE AVIAÇÃO CIVIL

## GABINETE DE PREVENÇÃO E SEGURANÇA AERONÁUTICA

RELATÓRIO DO ACIDENTE COM A AERONAVE  
SAAB 340B, EC-GFM  
DA REGIONAL LÍNEAS AÉREAS  
OCORRIDO NO AEROPORTO DO PORTO  
EM 14-MAIO-1997

RELATÓRIO Nº 11/ACCID/GPS/97

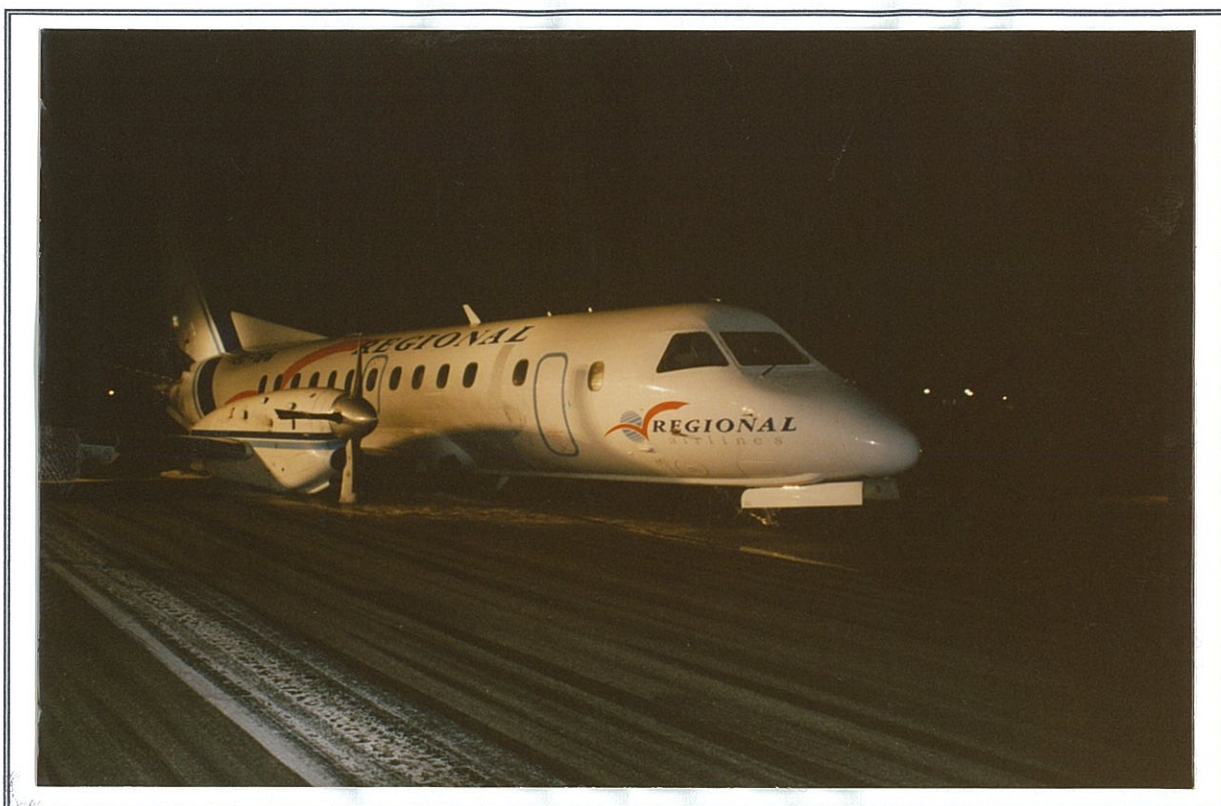
ASPECTO GERAL DA AERONAVE

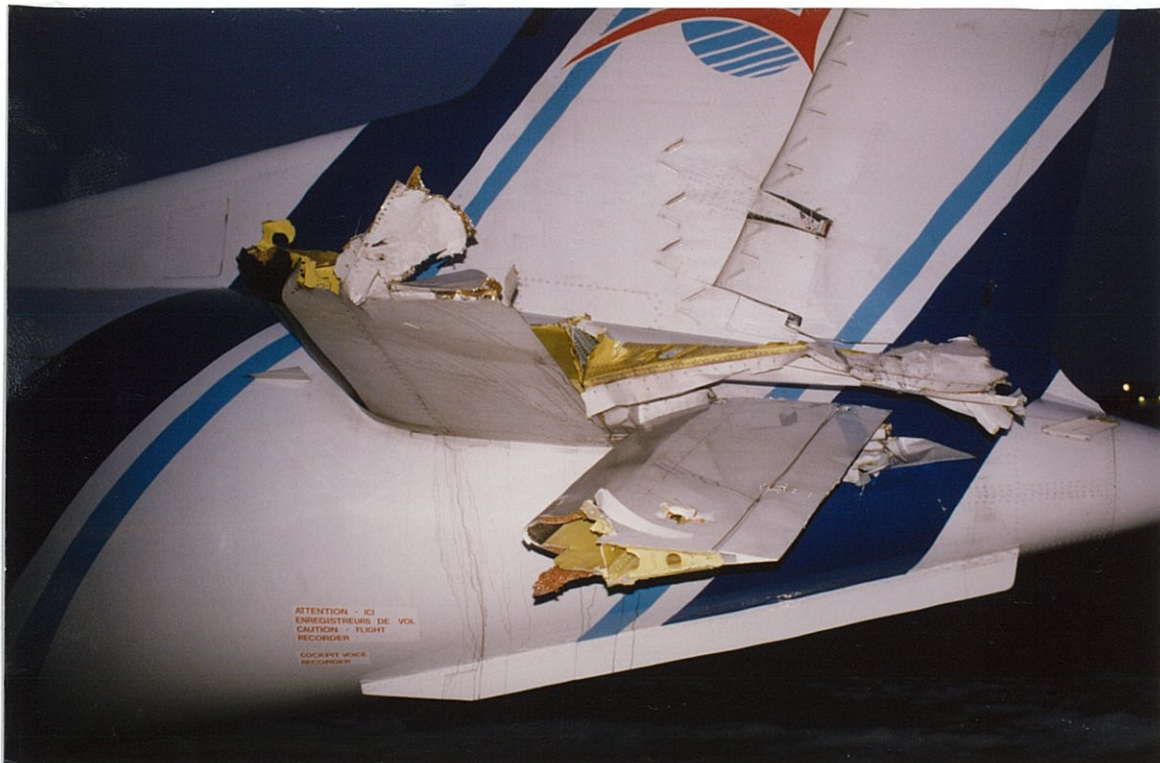
Estabilizador horizontal e leme de profundidade arrancados a cerca de 75% da envergadura, por impacto do trem principal esquerdo.

Na continuação da trajectória para a esquerda, o trem principal esquerdo caiu na quarta caixa e fracturou, sendo projectado para trás, vindo a colidir com o estabilizador horizontal esquerdo que fracturou e se separou da restante estrutura a cerca de 70% da envergadura.

DANOS NO ESTABILIZADOR HORIZONTAL E LEME ESQUERDO

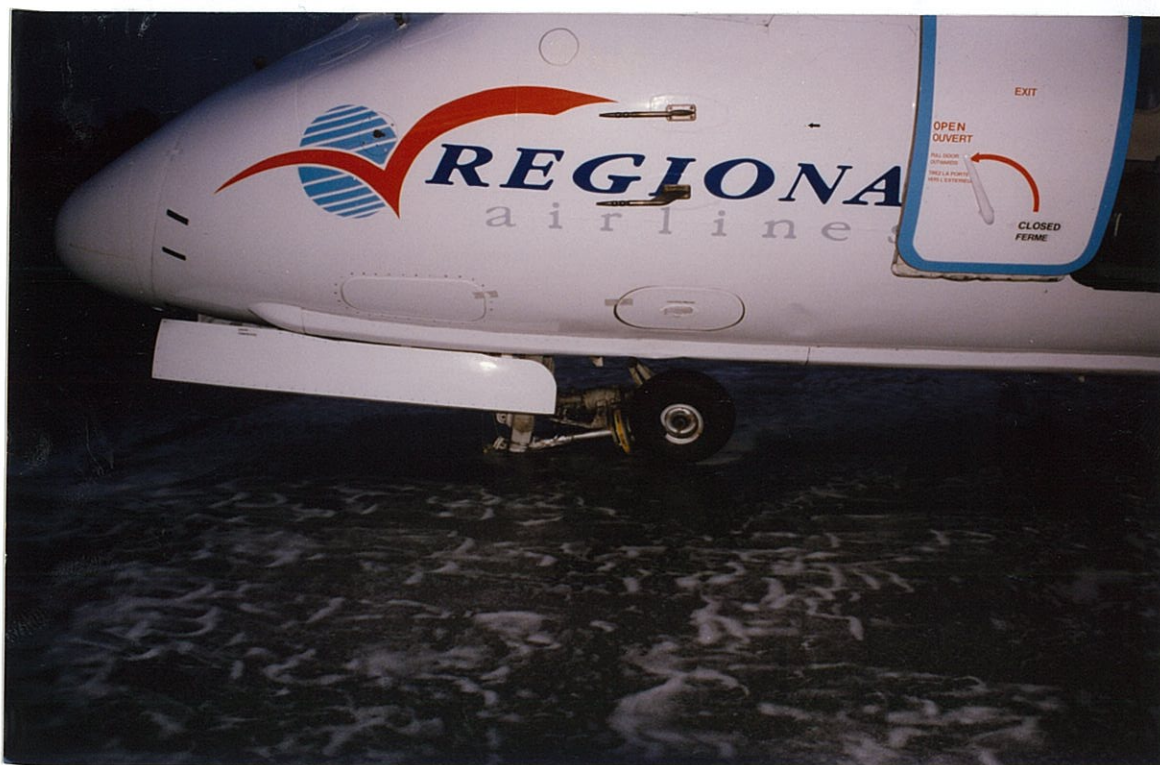
Êmbolo fracturado.

Cubo direito danificado e sem pneu.

Cubo esquerdo fracturado e com pneu na posição.

O impacto do trem de proa com o bordo da segunda caixa provocou a fractura do trem de proa.

DANOS NO TREM DE PROA

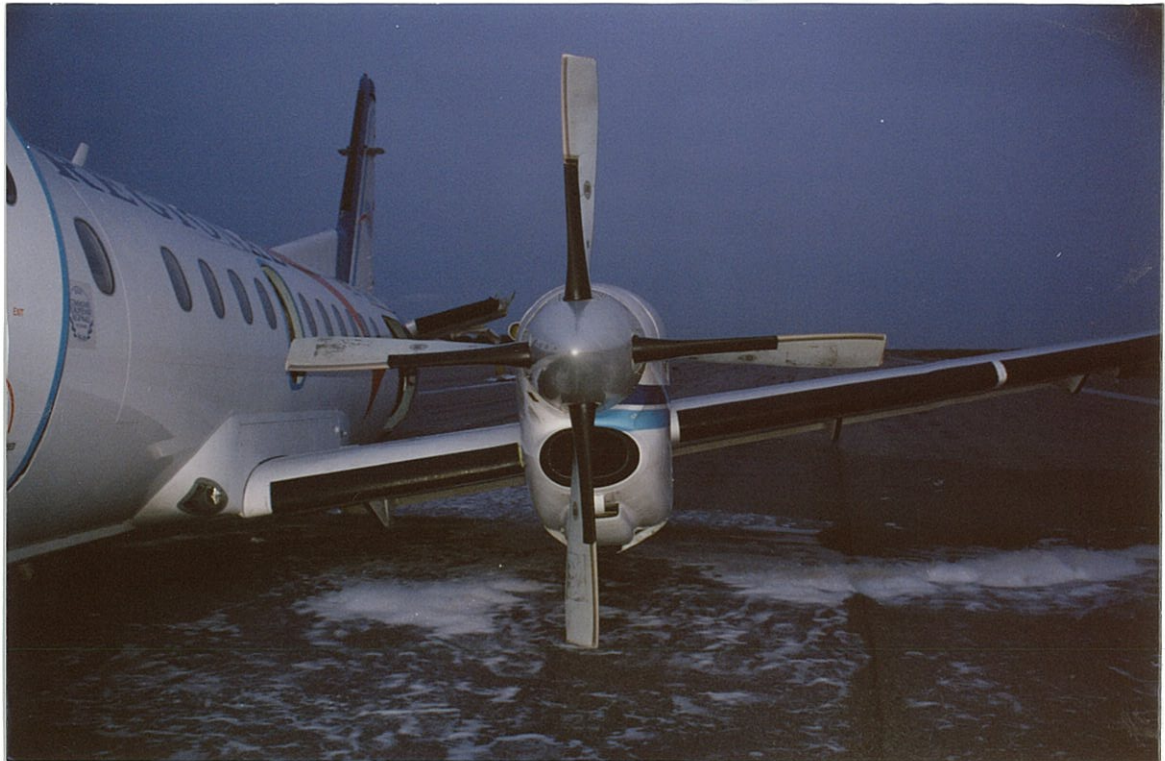
Parte inferior da nacelle com deformações substanciais.

Porta exterior do trem danificada.

DANOS NO LADO ESQUERDO DA AERONAVE

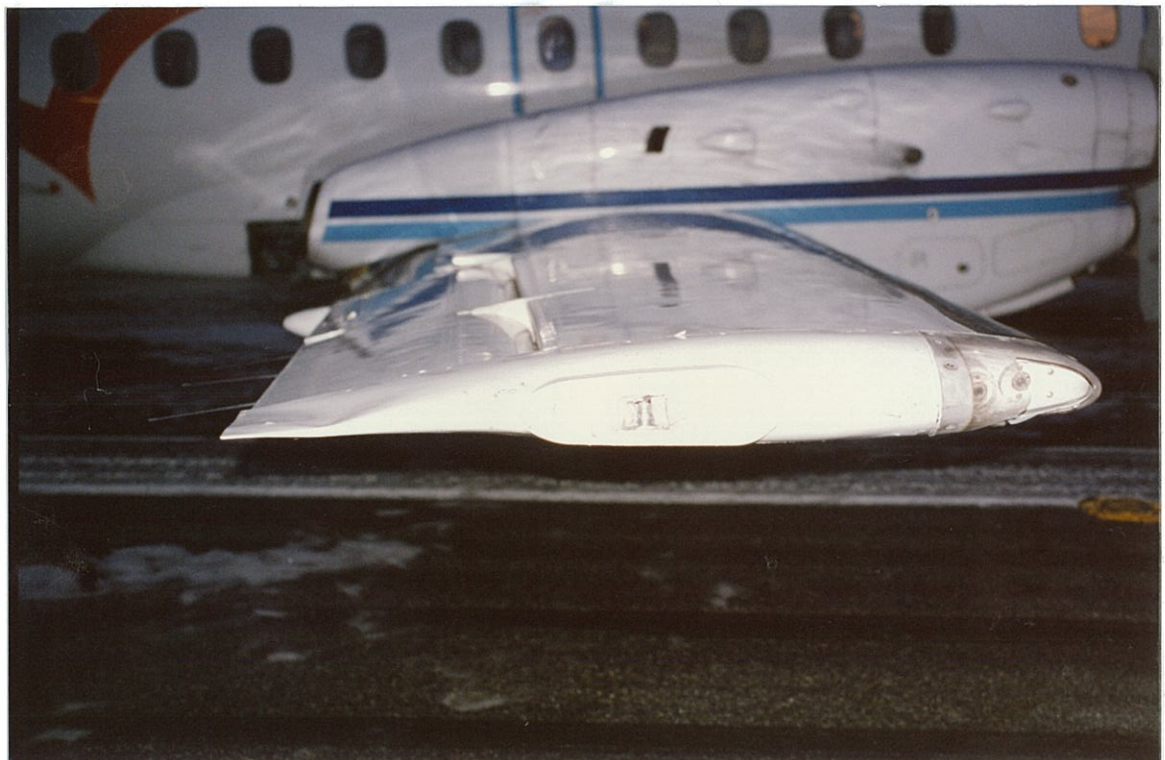
Parte inferior da nacelle com deformações substanciais.

Porta do trem direito arrancada.

Berço do motor com danos importantes.

Articulações do flap fracturadas e deformadas.

Flap com danos substanciais.

Revestimento inferior da asa com deformações.

Ponta da asa com danos substanciais.

DANOS NO LADO DIREITO DA AERONAVE

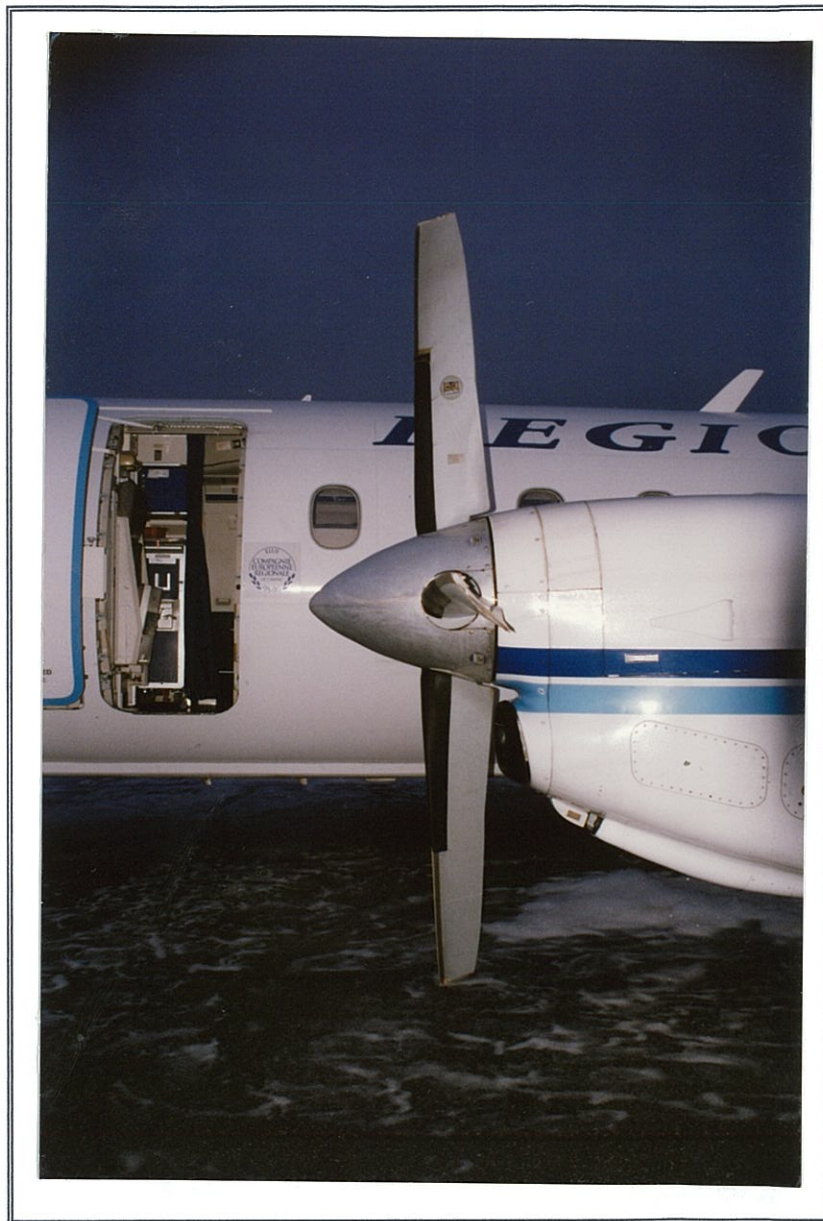
Hélice com as quatro pás fracturadas junto à ponta.

DANOS NO HÉLICE ESQUERDO

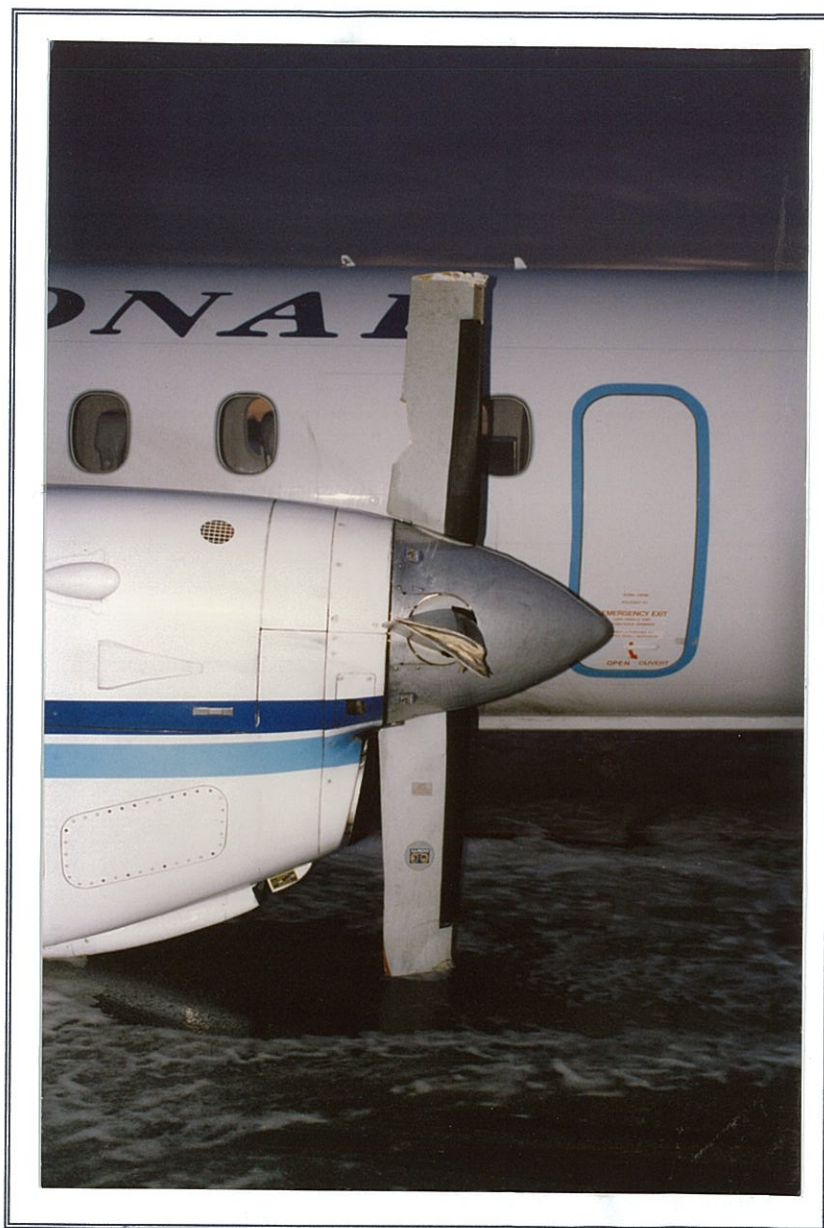
Três pás do hélice fracturadas junto à ponta e uma pá arrancada junto ao cubo.

A falta do trem principal direito e trem de proa, provocou o adorno da aeronave para a direita, levando a que as pás do hélice direito contactassem a pista, provocando a fractura de uma pá junto ao cubo e danos nas restantes.

DANOS NO HÉLICE DIREITO

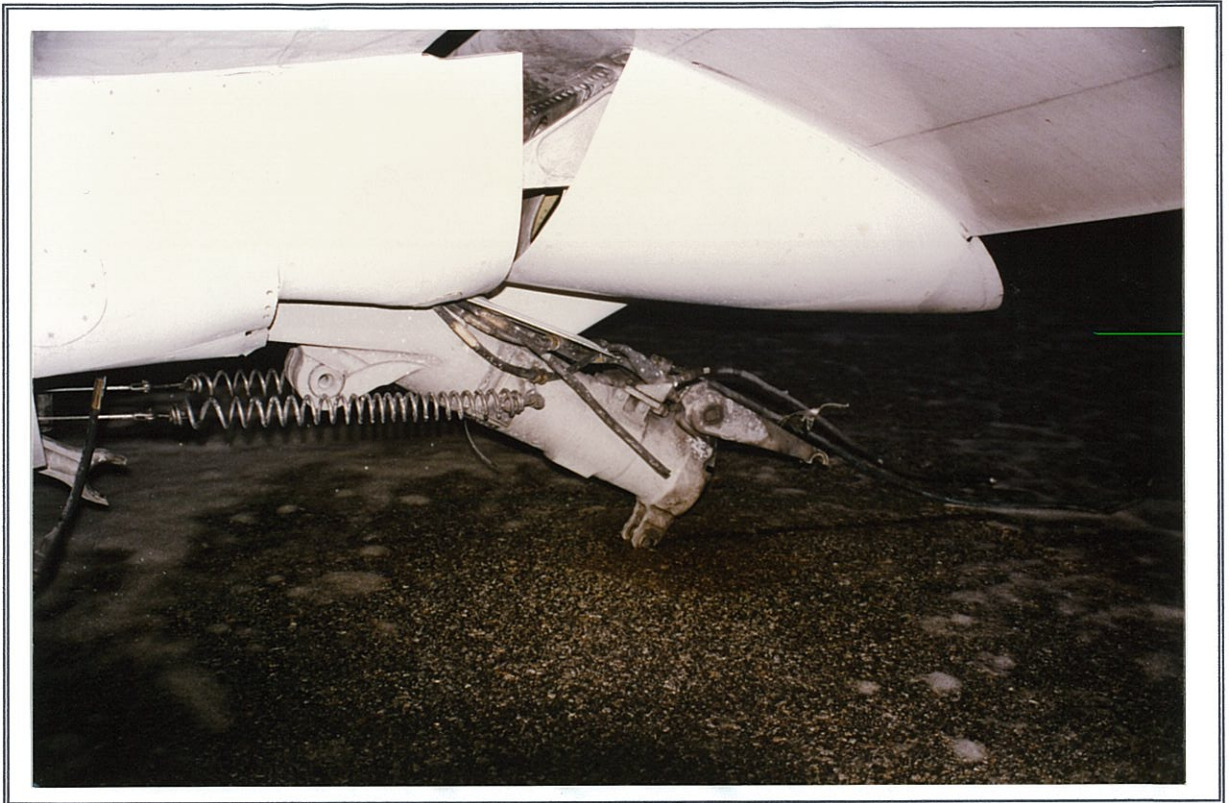
Conjunto do êmbolo e rodas separado da estrutura do trem.

DANOS NO TREM PRINCIPAL ESQUERDO

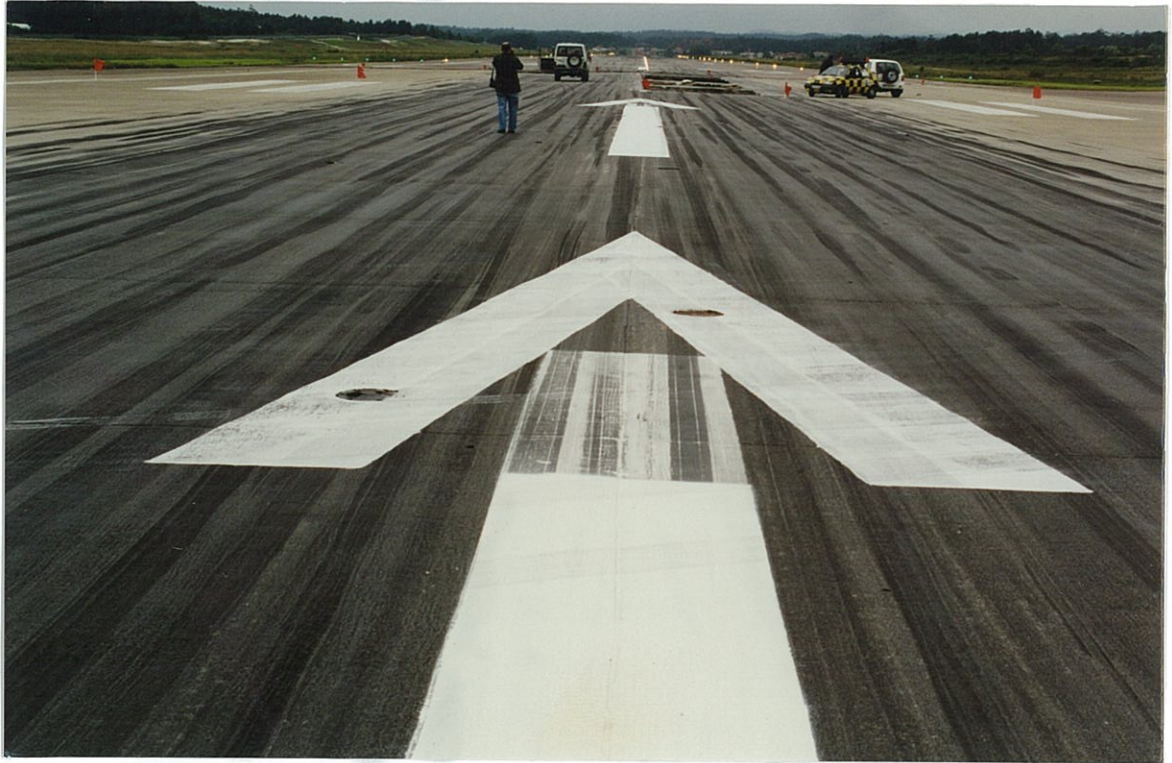
PISTA 35 - ZONA DE OBRAS E MARCAÇÕES

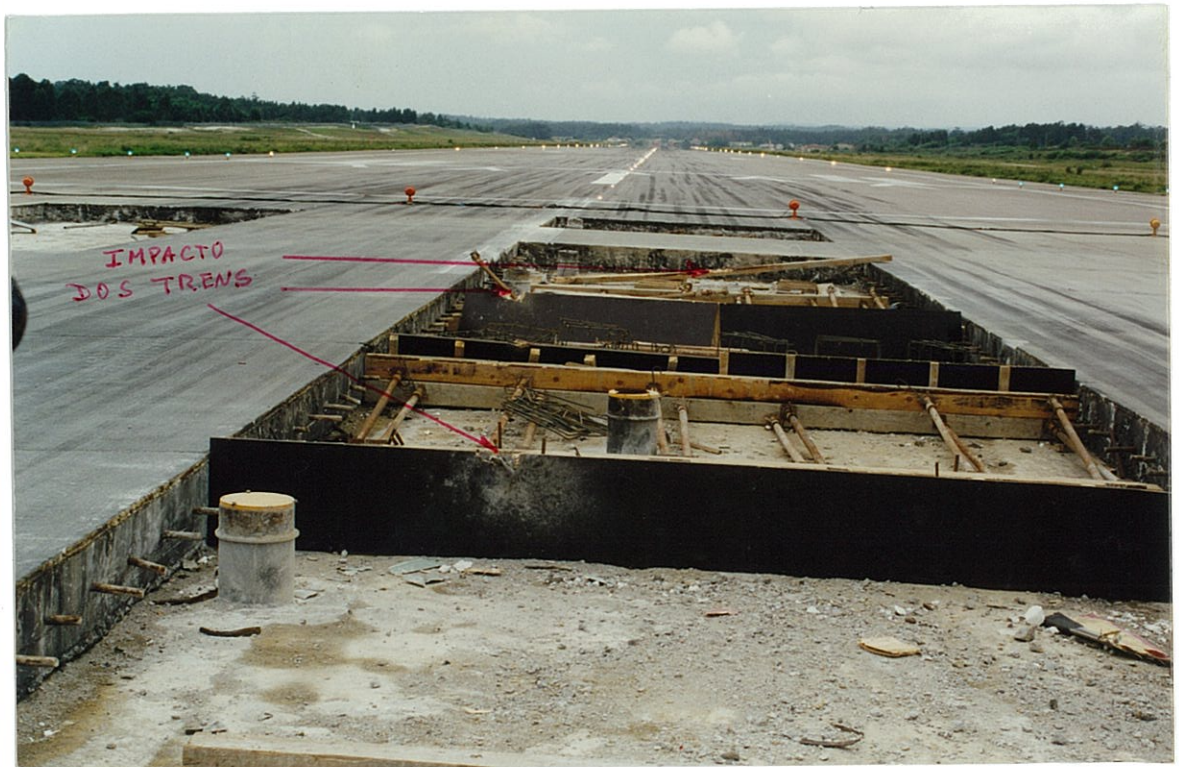
A entrada dos três trens de aterragem nas caixas de obras, provocou a destruição das cofragens preparadas para a betonagem das lajes.

CAIXA DE OBRAS NA PISTA 35

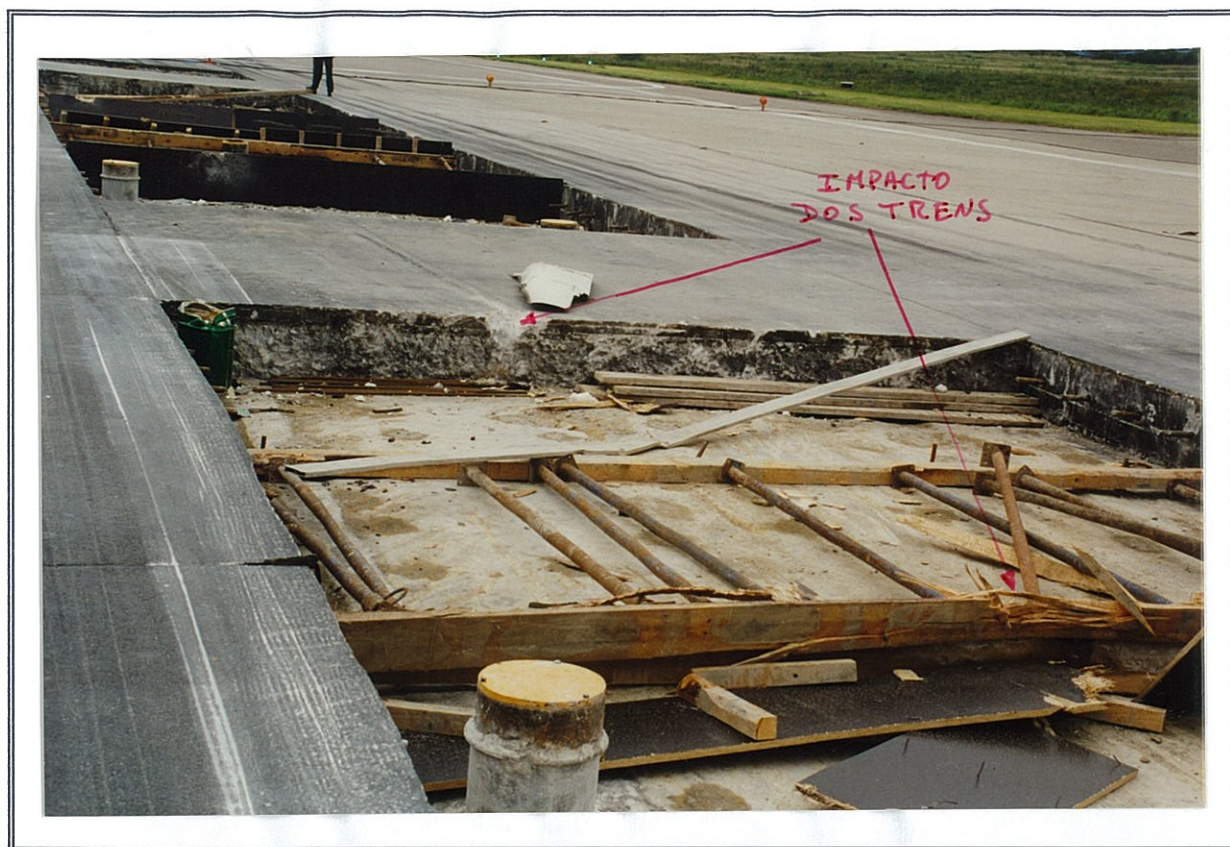
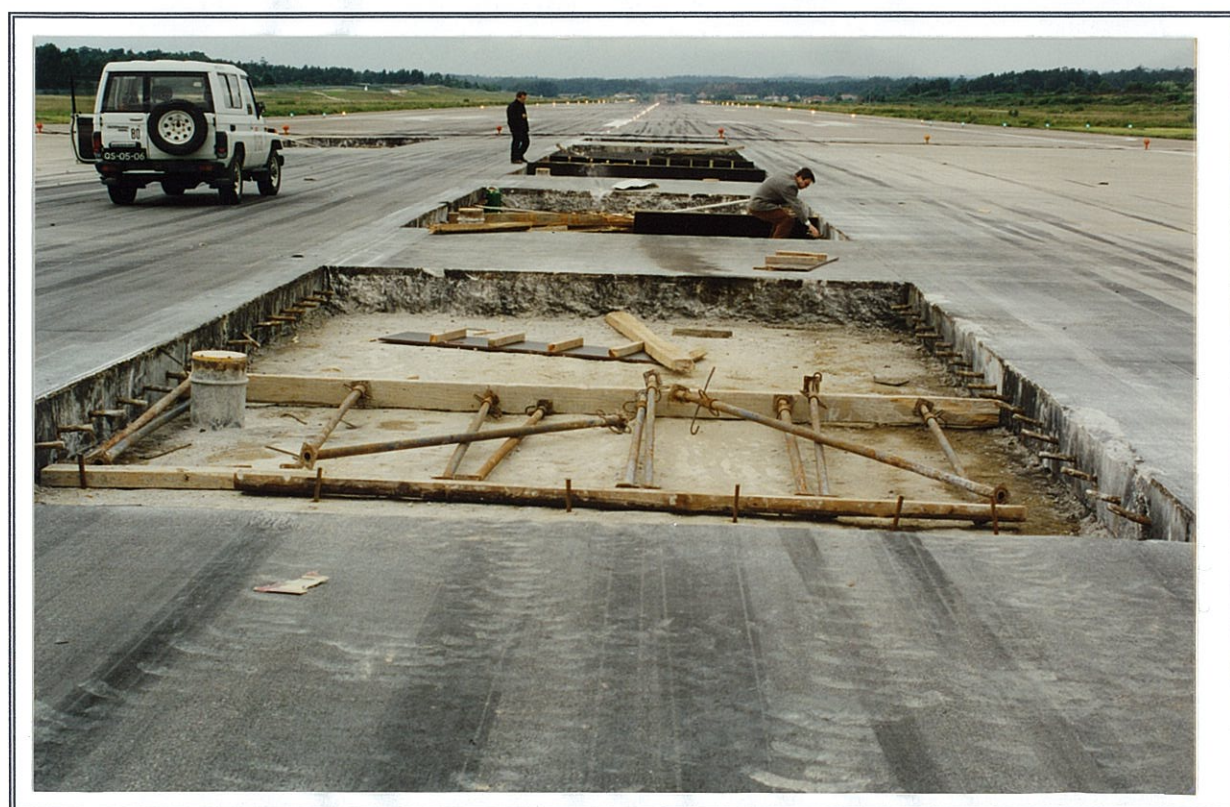
PONTOS DE IMPACTO DOS TRENS DA AERONAVE

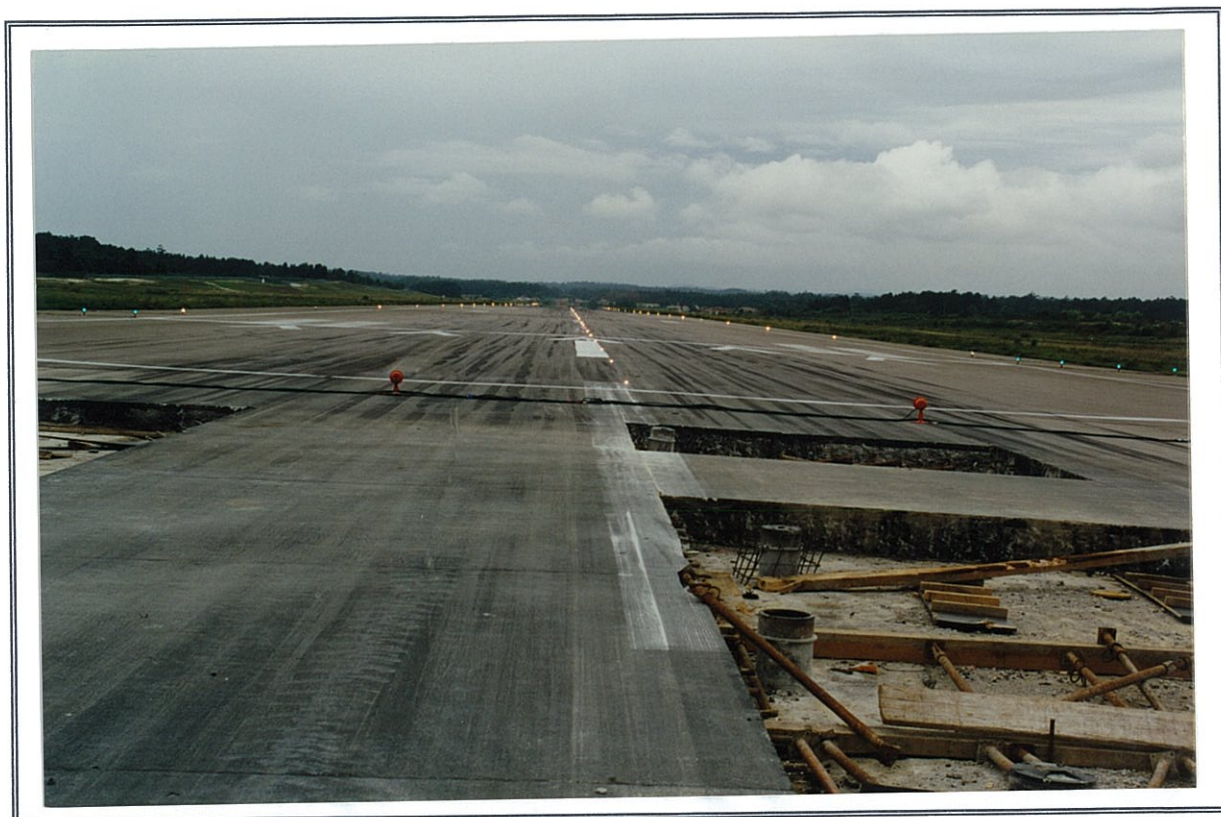
SOLEIRA DESLOCADA, MARCAS NA PISTA  
E CAIXAS DE OBRAS
