**MINISTÉRIO DAS OBRAS PÚBLICAS, TRANSPORTES E COMUNICAÇÕES**  
**GABINETE DE PREVENÇÃO E INVESTIGAÇÃO DE ACIDENTES COM AERONAVES**  
**(GPIAA)**

**RELATÓRIO FINAL DE ACIDENTE**  
**AGROAR – Trabalhos Aéreos Lda.**  
**Grumman G-164 B**

**CS-ASB**

**RELATÓRIO FINAL N° 09/ACCID/GPS/1997**

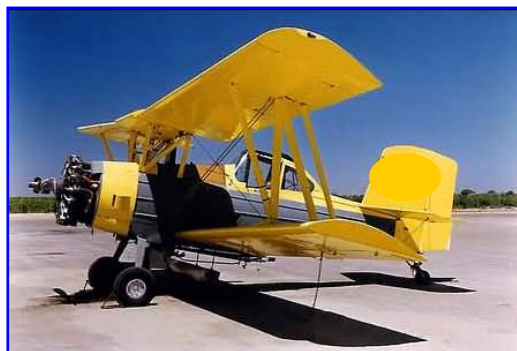
Figura Nº1

Nas figuras Nº 1 & 2 pode observar-se que o fim da corrida de descolagem (ponto "B") corresponde à intercepção da pista com um caminho agrícola sugerindo ser este uma excelente referência para "ponto habitual de descolagem".

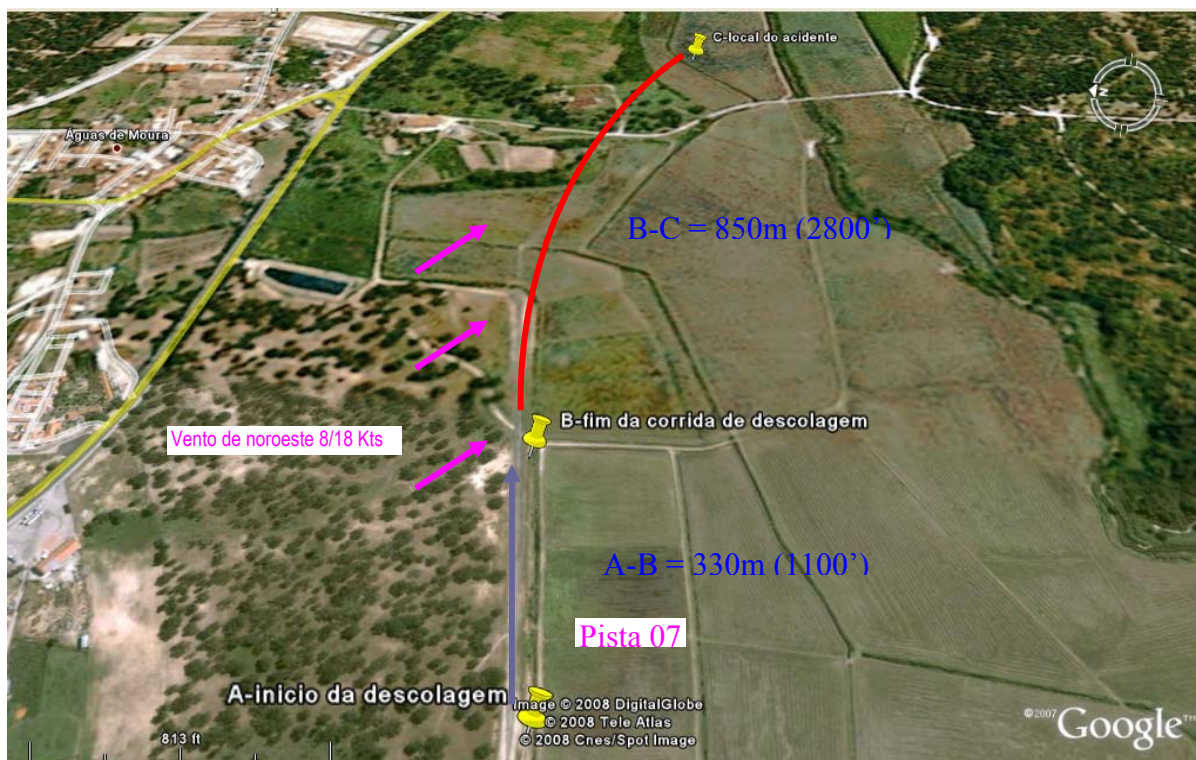
Figura Nº 2

O acidente deu-se a cerca de 15Km a leste da serra da Arrábida, junto à povoação de Águas de Moura, nas imediações duma pista agrícola donde a aeronave tinha acabado de descolar. A pista estava localizada do lado sul de uma pequena elevação arborizada. No local existiam plantações de arroz em canteiros cheios de água.
