## DIRECÇÃO-GERAL DA AVIAÇÃO CIVIL

RELATÓRIO DO ACIDENTE COM O AVIÃO ULTRALEVE  
RANS S6-ES COYOTTE, CS-UGV  
DO AERoclUBE DE CHAVES  
OCORRIDO NO AERÓDROMO DE CHAVES  
EM 05-JULHO-1998

RELATÓRIO Nº 13/ACCID/GPS/98

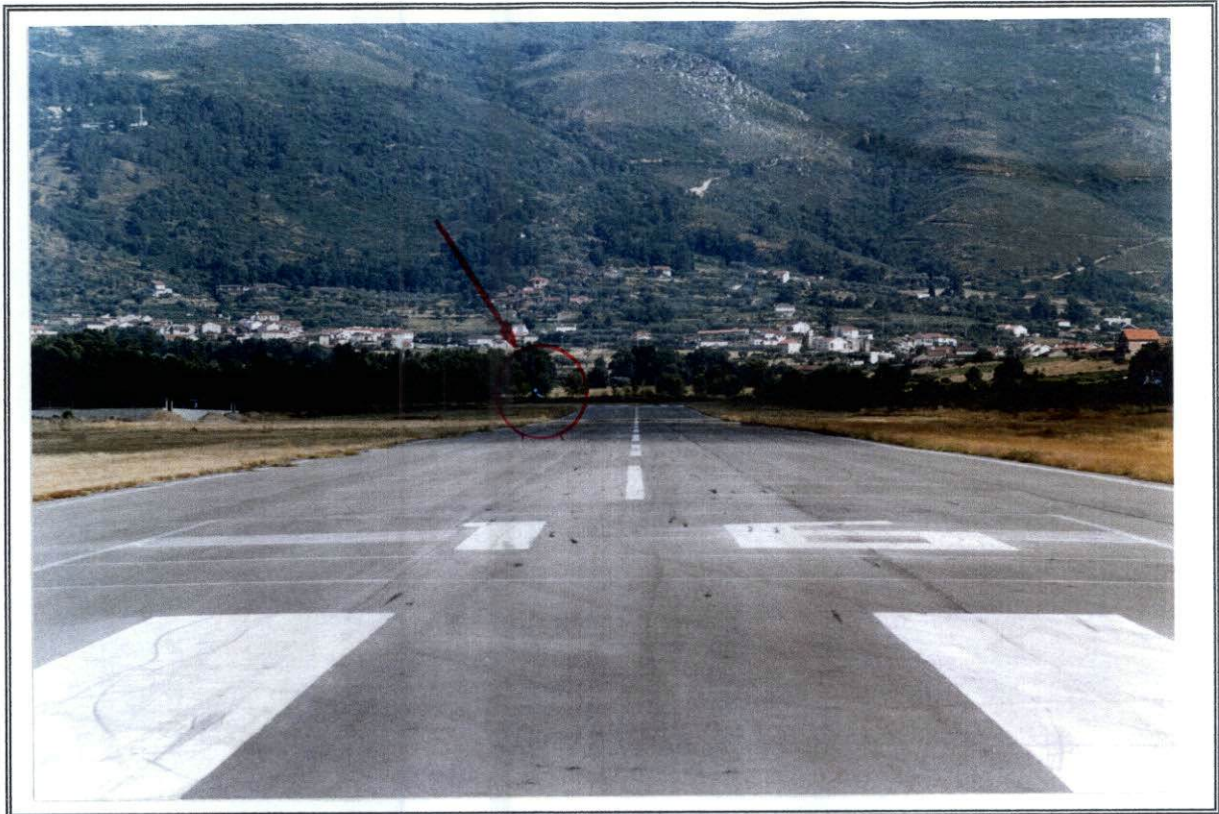
A aeronave colidiu com o solo em atitude de picada, segundo um ângulo superior a 45°.

Os destroços agrupavam-se no local do impacto.

PONTO DE QUEDA DO AVIÃO

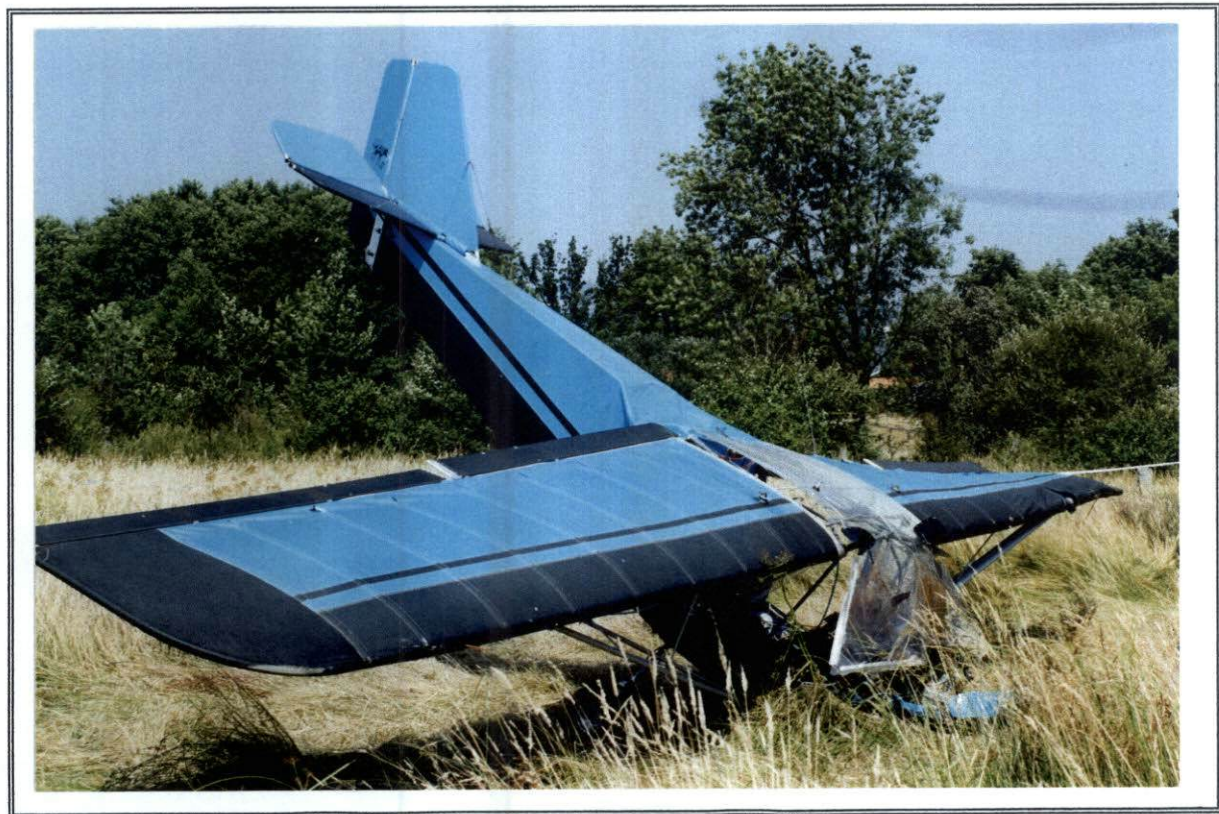
A estrutura das asas e cauda apresentava deformações estruturais resultado do impacto.

DANOS NA AERONAVE

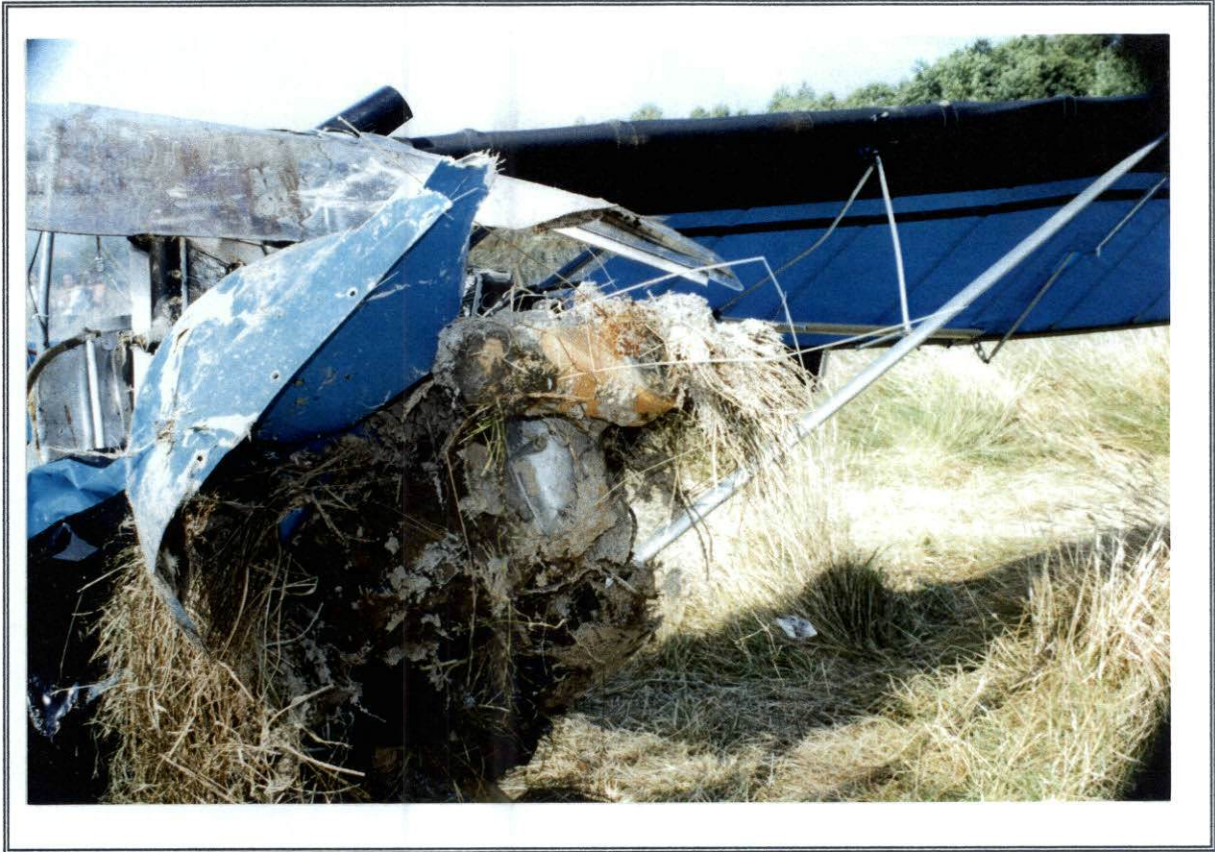
Da peritagem ao motor, efectuada no local do acidente, constatou-se que o hélice teria embatido no solo com potência parcial.

DANOS NO HÉLICE  
EVIDENCIANDO ROTAÇÃO NO MOMENTO DO IMPACTO

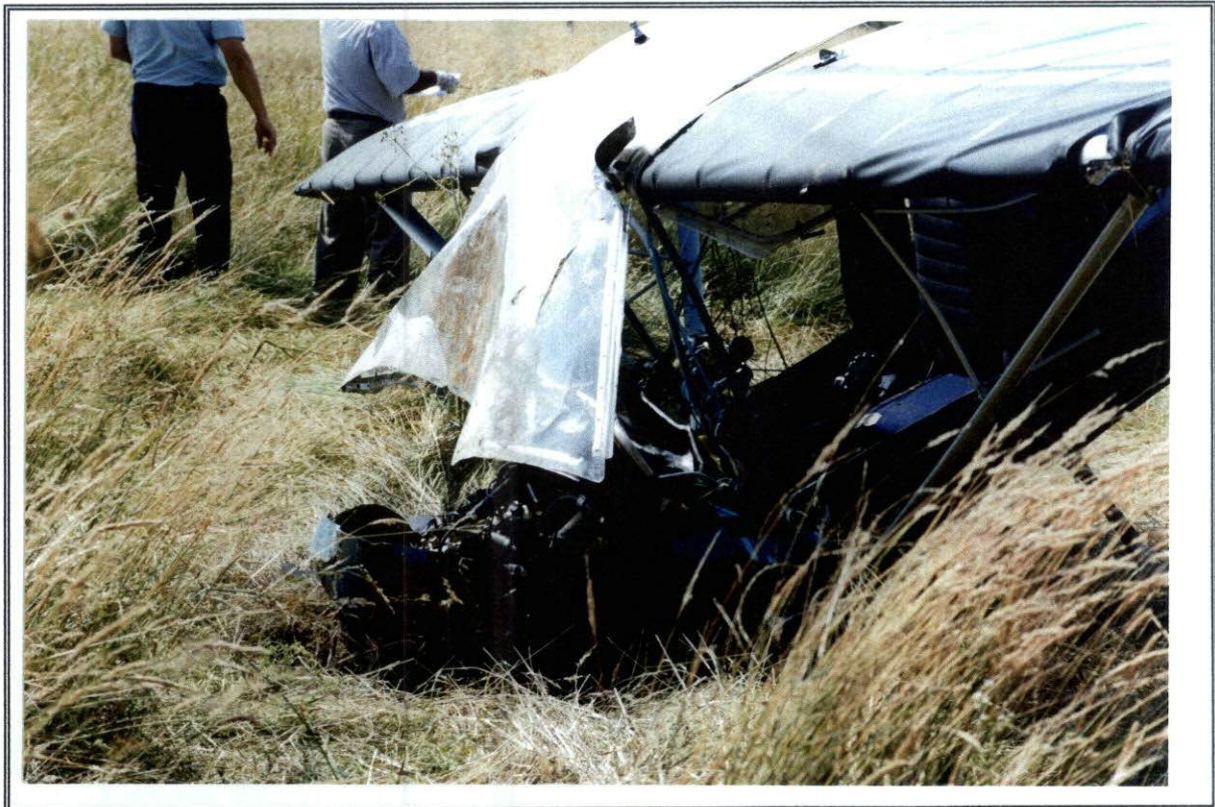
O impacto do hélice e motor com o solo provocou o recuo do grupo motopropulsor com a destruição da estrutura tubular envolvente.

O recuo do grupo motopropulsor e as deformações na estrutura dianteira do habitáculo provocou lesões graves nos membros inferiores dos ocupantes.

DANOS NO GRUPO MOTOPROPULSOR E HABITÁCULO

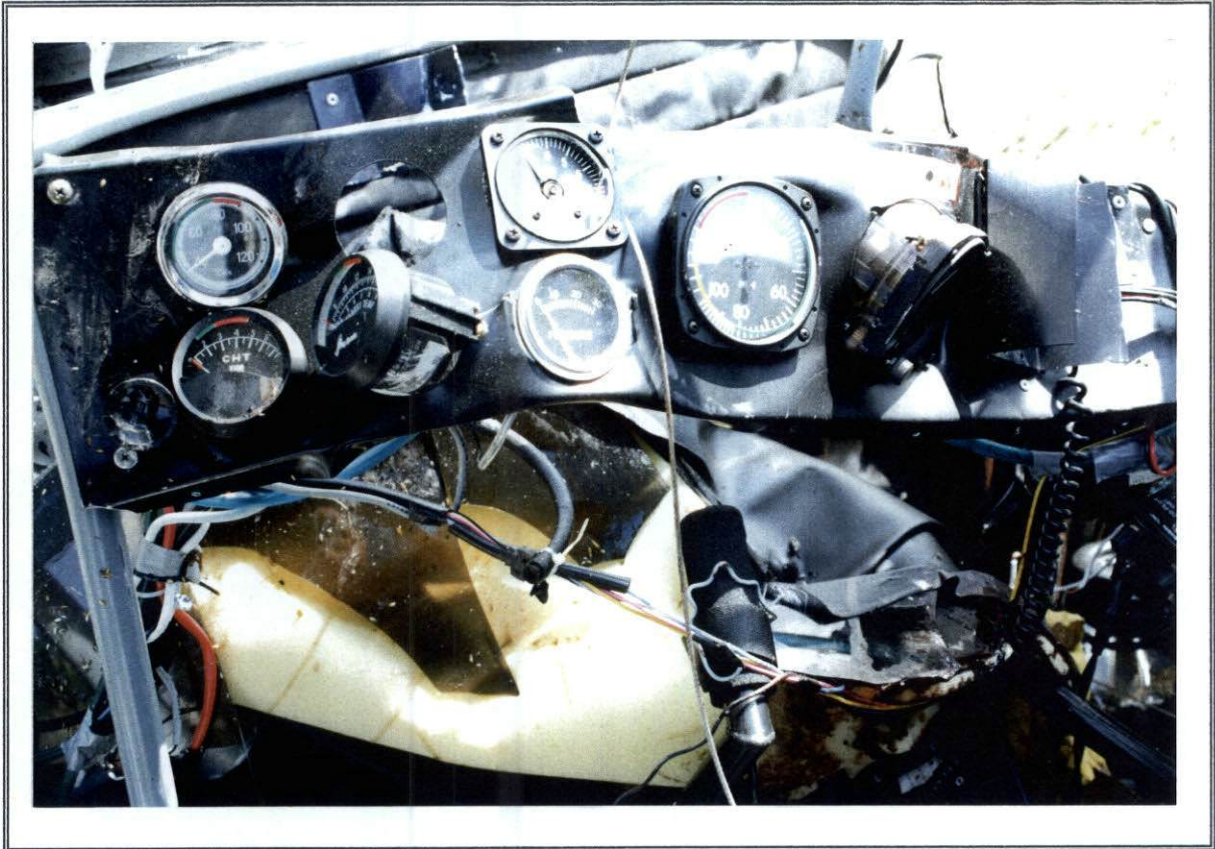
O painel de instrumentos apresentava-se muito deformado e com os instrumentos parcialmente arrancados.

O conta rotações indicava 3.000 R.P.M.

DANOS NO PAINEL DE INSTRUMENTOS

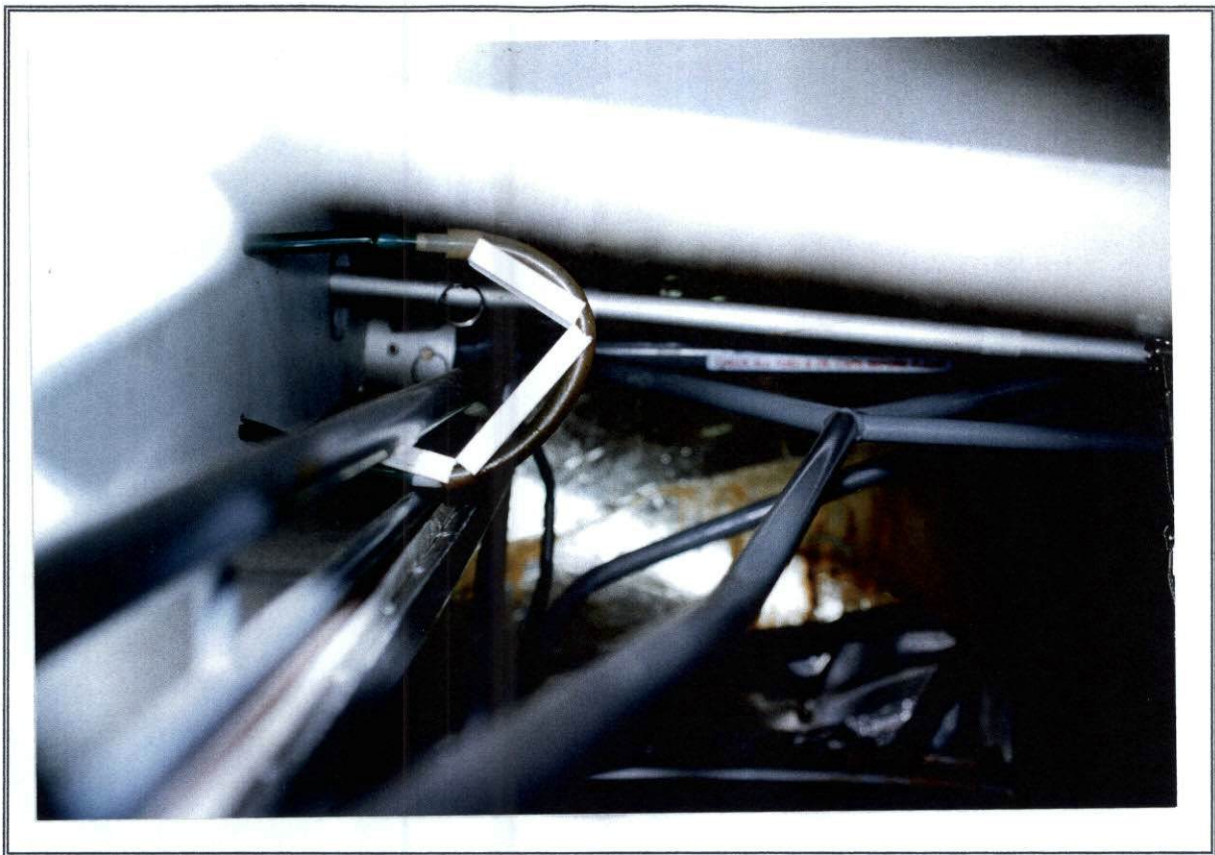
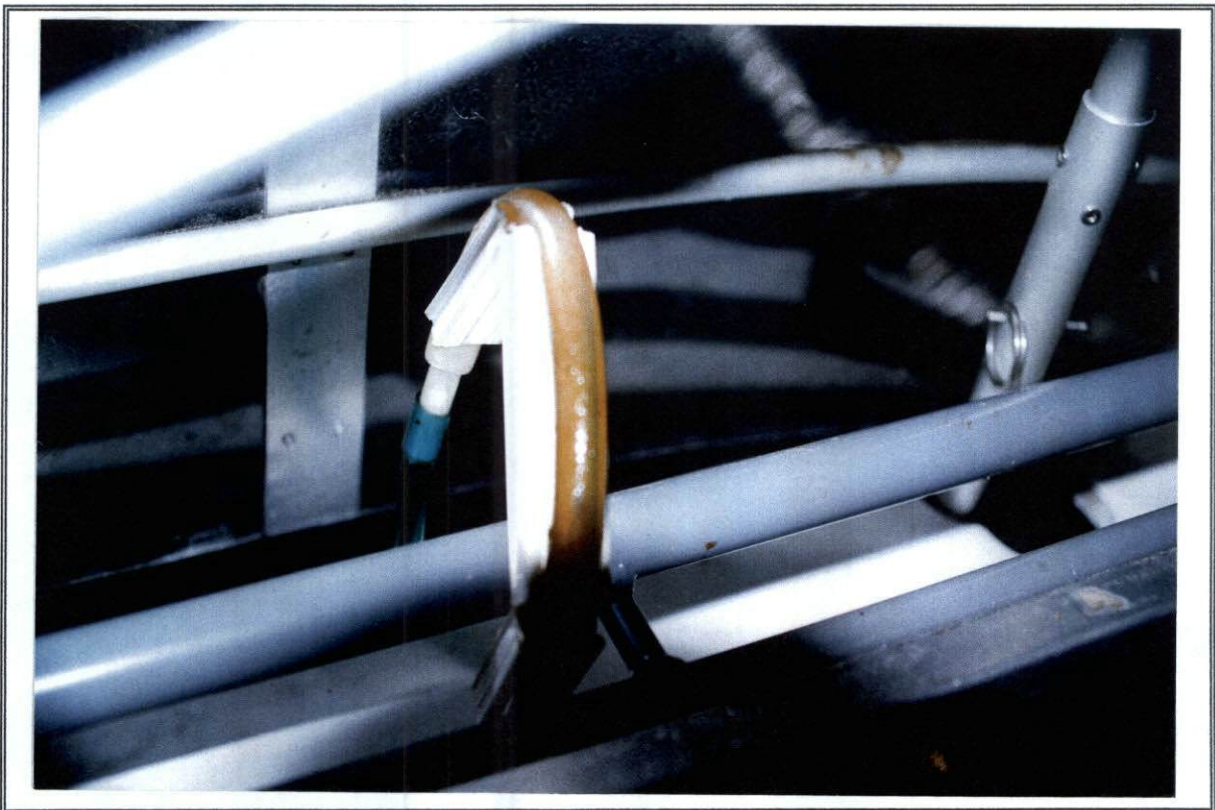
Do exame efectuado ao sistema verificou-se que os tubos estavam envelhecidos, tendo perdido a transparência, o que dificulta a observação do nível do combustível.

As bolas coloridas não estavam visíveis e não foram encontradas.

O sistema de indicação de combustível apresentava-se em condição que não permitia a visualização fácil da quantidade de combustível pelo facto dos tubos de indicação de nível estarem envelhecidos e terem perdido a transparência.

INDICAÇÃO DA QUANTIDADE DE COMBUSTÍVEL

Que os pilotos cumpram os procedimentos dos checklists e antes do voo façam o planeamento de combustível.

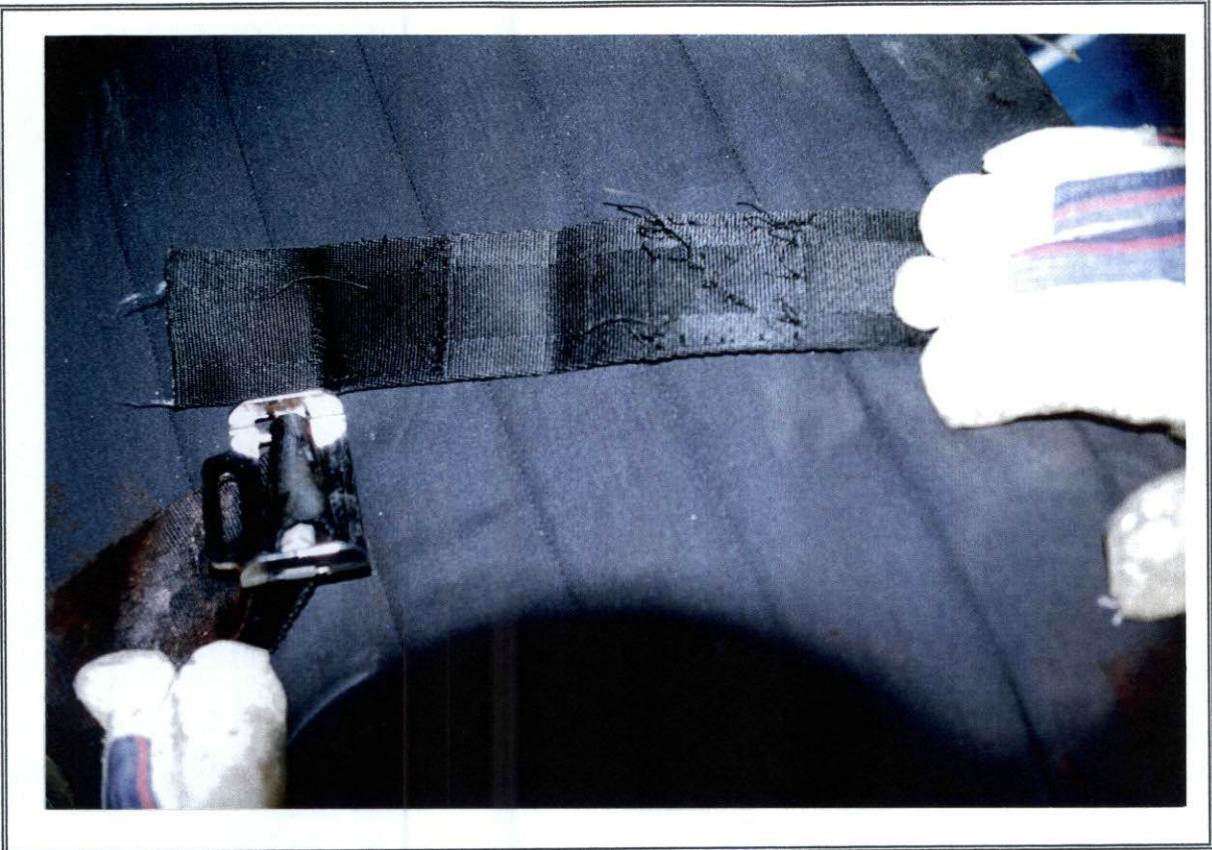
Os cintos abdominais apresentavam-se com as costuras rebentadas, nos pontos de amarração, devido às elevadas forças do impacto. Os mecanismos de bloqueamento apresentavam-se fechados e com funcionamento correcto.

O rebentamento dos cintos de segurança abdominais e encostos das cadeiras e a não utilização dos cintos de ombros diminuíram a probabilidade de sobrevivência e contribuíram para a gravidade das lesões.

REBENTAMENTO DOS CINTOS ABDOMINAIS

Que as escolas e pilotos instrutores inculquem nos pilotos a rotina de utilização correcta dos cintos de segurança.

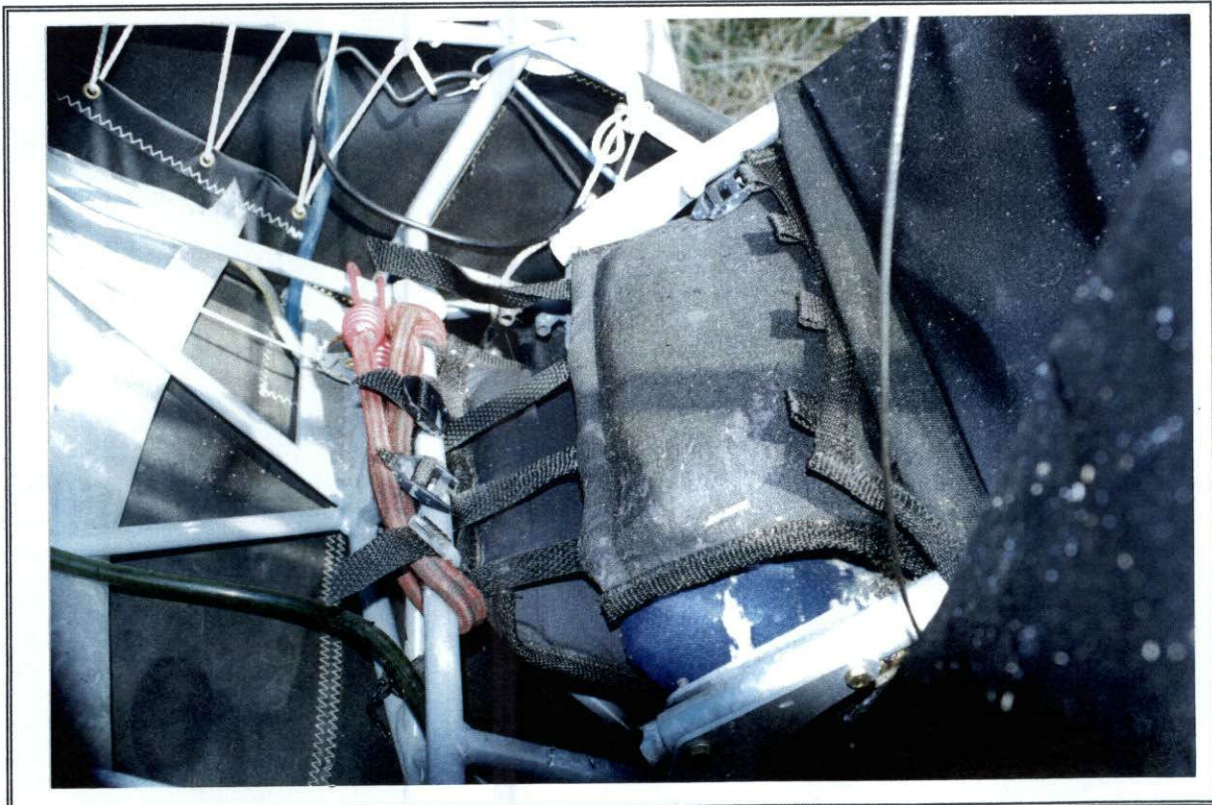
As fixações dos encostos dos bancos fracturaram, auxiliando a projecção do corpo dos ocupantes para a frente.

REBENTAMENTO DO ENCOSTO DA CADEIRA
