**RELATÓRIO FINAL DE ACIDENTE**  
**AGROAR – Trabalhos Aéreos Lda.**  
**Grumman G - 164A**

**CS-APW**

**S Miguel de Machede**

**RELATÓRIO FINAL Nº 01/ACCID/GPS/98**

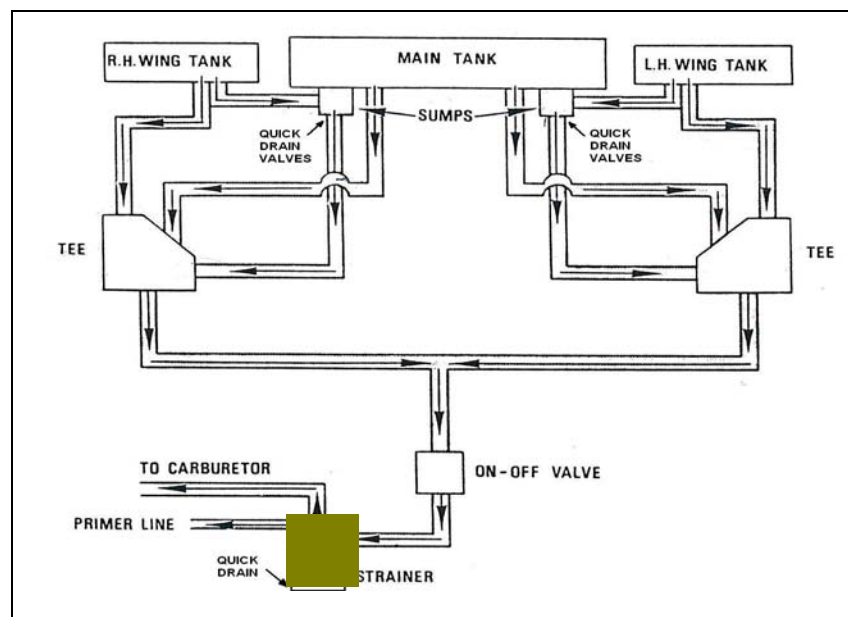
Fig. Nº2 – Sistema de combustível

O sistema de combustível da aeronave consiste num depósito principal com a capacidade de 174 litros localizado na secção central do plano alar superior e dois depósitos de 64 litros localizados nas asas superiores e que estão ligados livremente ao depósito principal.

A linha de combustível tem filtros com válvulas de drenagem e uma válvula selectora (ON/OFF).

O filtro principal está localizado na parte inferior esquerda da chapa corta-fogo, entre a selectora de combustível e o carburador.

O combustível (gasolina) é transferido por gravidade do depósito principal para o carburador.

O sistema deve ser drenado, no início de cada jornada de voo, ou, mais frequentemente, em função das condições de operação. Cada amostra de combustível, cerca de 160cm<sup>3</sup>, deve ser retirada para um copo de vidro a fim de se detectar visualmente a presença de sujidade ou sedimentos.

1. O Manual de Voo prevê que antes de cada voo seja efectuada a purga do sistema de combustível e recolhidos cerca de 500 ml de gasolina para verificação visual da presença de sedimentos. Este procedimento nem sempre é observado pelos pilotos e, não há indícios de que tal tenha acontecido.

Formula-se como hipótese mais provável, para a perda de potência do motor, que o combustível da aeronave estivesse contaminado por água proveniente da condensação dos vapores de água existente nos depósitos de combustível e/ou proveniente dos tambores de abastecimento.
