RELATÓRIO DO ACIDENTE COM A AERONAVE
MATRÍCULA CS-DBG
OCORRIDO NO AERÓDROMO DE PORTIMÃO
EM 15/MAIO/1999

RELATÓRIO N° 07/ACCID/GPS/99

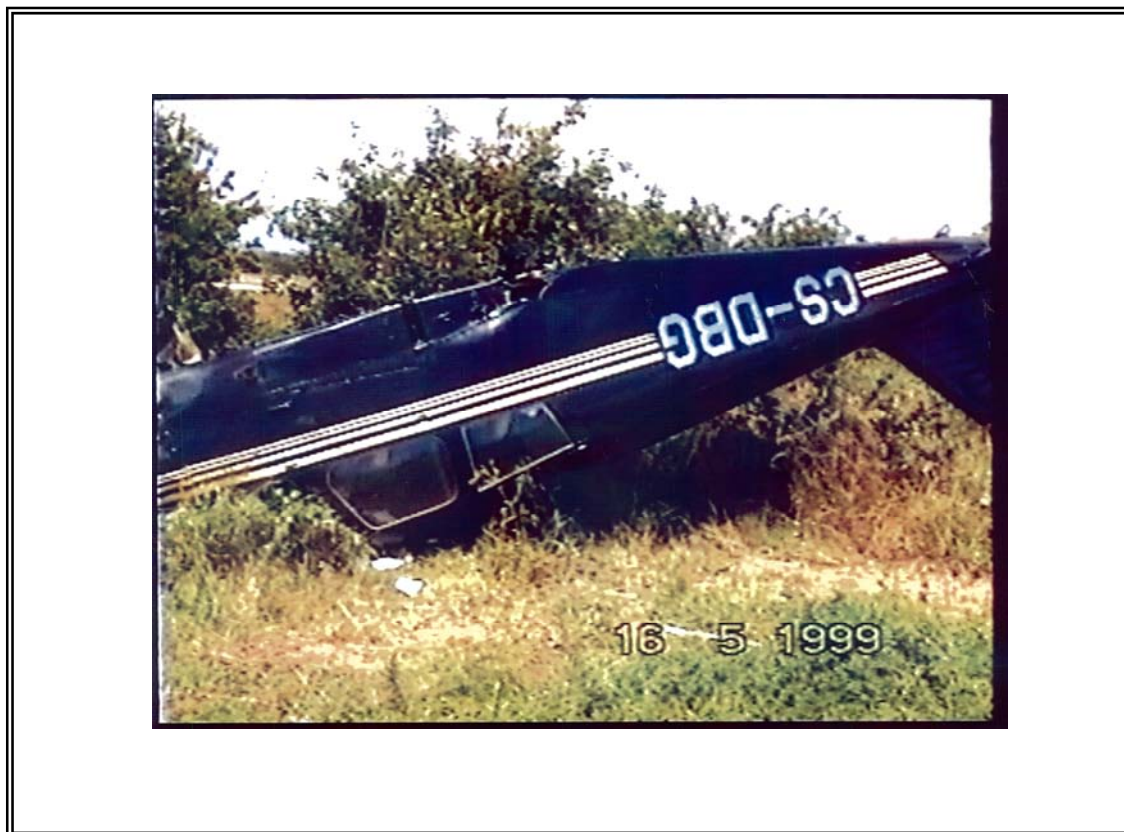
A aeronave estava inteira no corpo, virada de barriga para o ar e junto a uma sebe de marmeleiro e romãzeira.

O avião ao passar pelas sebes deixou as asas. O estabilizador horizontal bateu num ramo, de baixo para cima, provocando um momento de rotação do corpo do avião que o levou a percorrer os últimos metros em posição invertida e immobilizando-se assim junto de uma segunda sebe mais à frente.

ASPECTO FINAL DA POSIÇÃO DO AVIÃO
