RELATÓRIO DO ACIDENTE COM O HELICÓPTERO
McDONELL DOUGLAS 369E, CS-HBL,
OPERADO PELA HELIPORTUGAL
OCORRIDO EM SANTO ESTEVÃO
EM 21-ABRIL-1999

RELATÓRIO Nº 05/ACCID/GPS/99

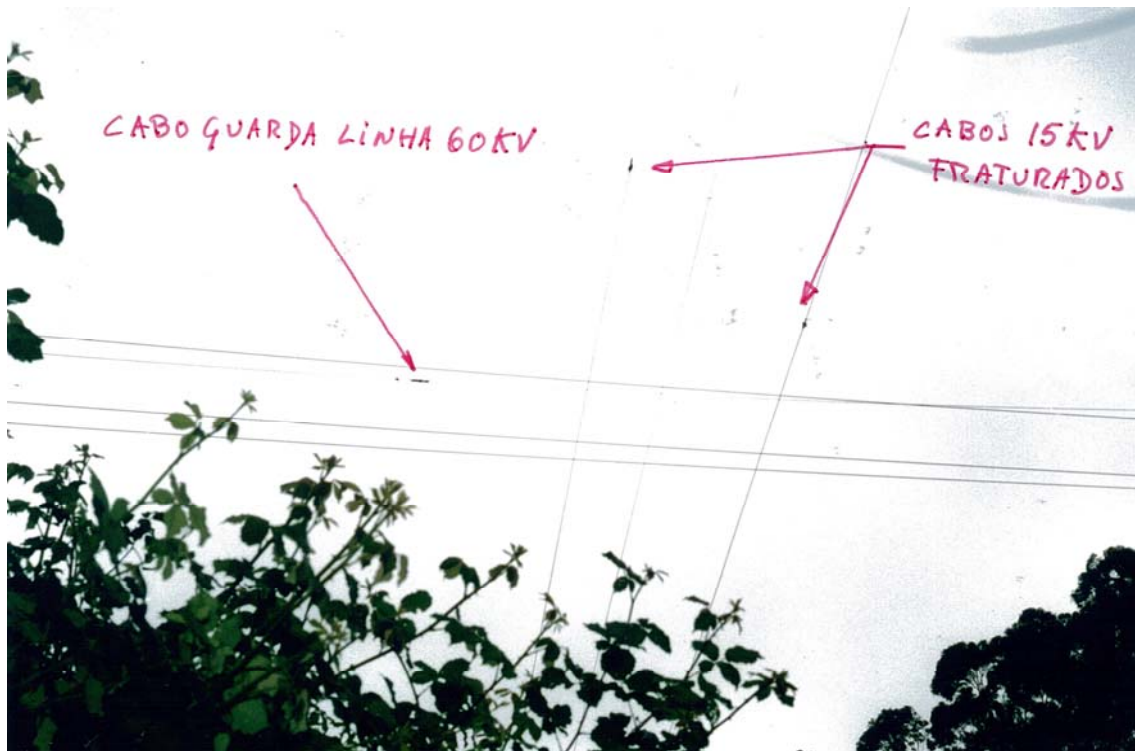
Danos nas linhas eléctricas de 60 KV (cabo de guarda) e 15 KV (fractura de dois cabos).

CRUZAMENTO DAS LINHAS ELÉCTRICAS 60 KV E 15 KV

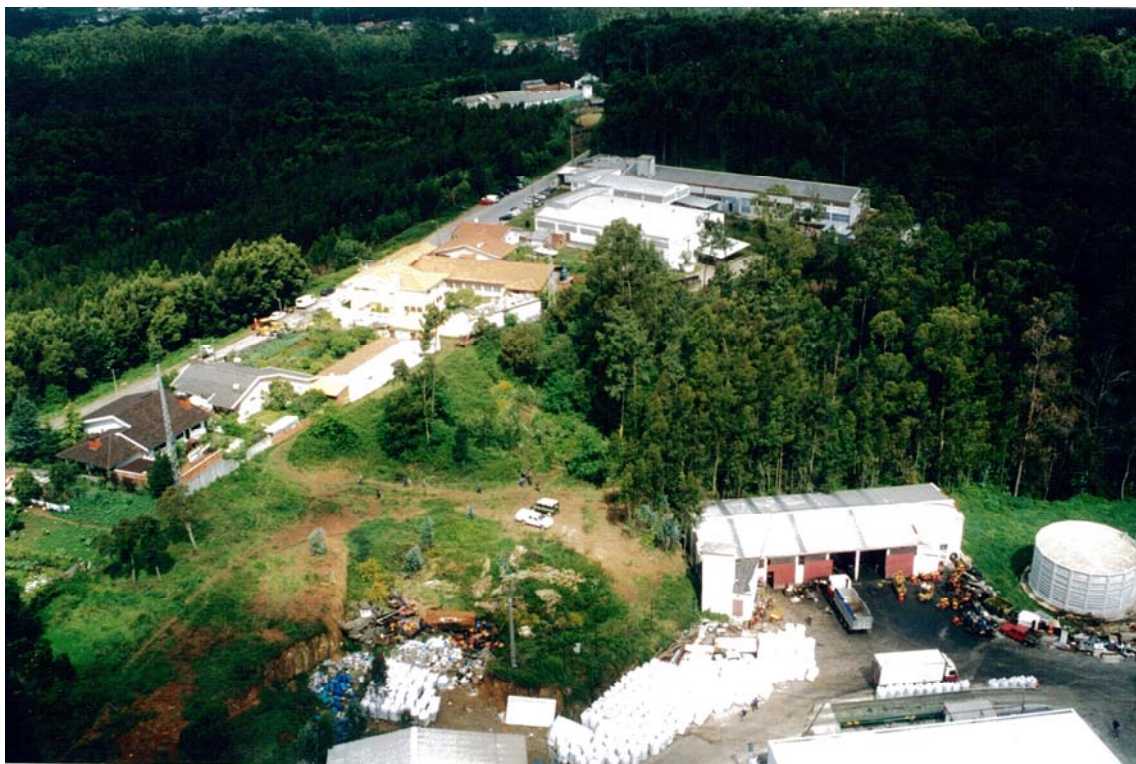
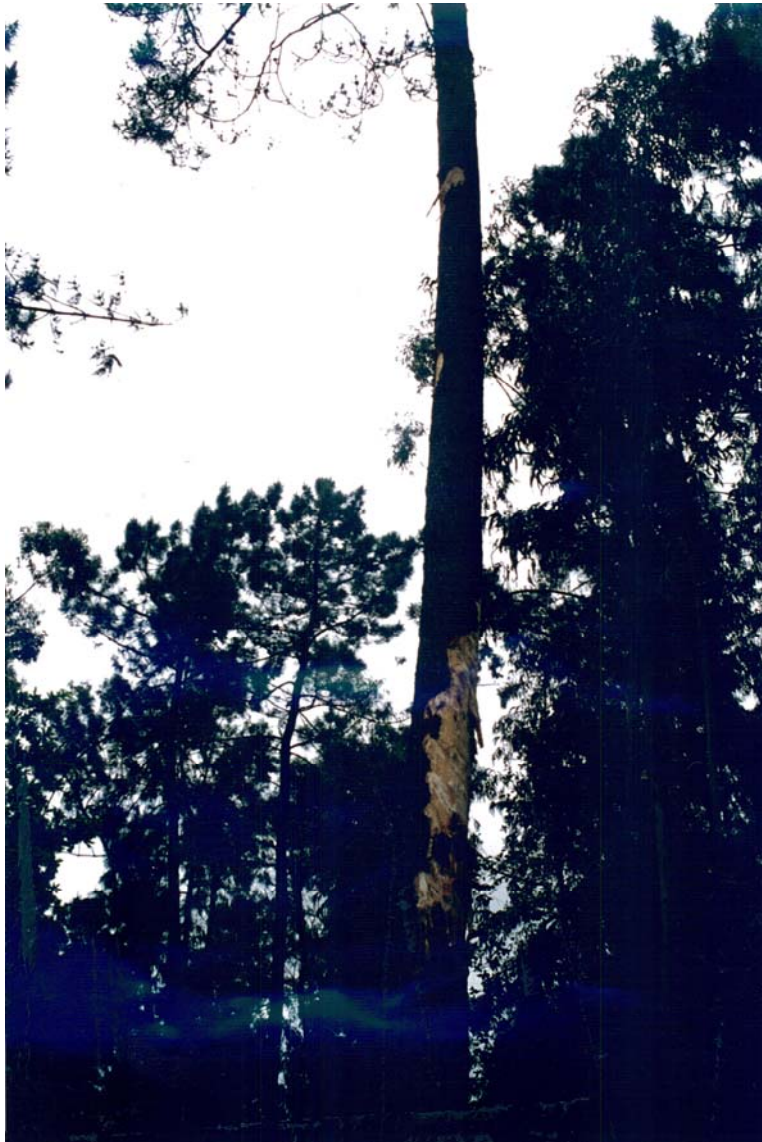
O primeiro impacto do helicóptero com um pinheiro verificou-se no lado esquerdo da fuselagem, na zona da porta do piloto, provocando a destruição da estrutura na zona da porta e a penetração no habitáculo de ramos de árvore que terão provocado lesões no lado esquerdo do corpo do piloto.

IMPACTO DO HELICÓPTERO COM PINHEIRO

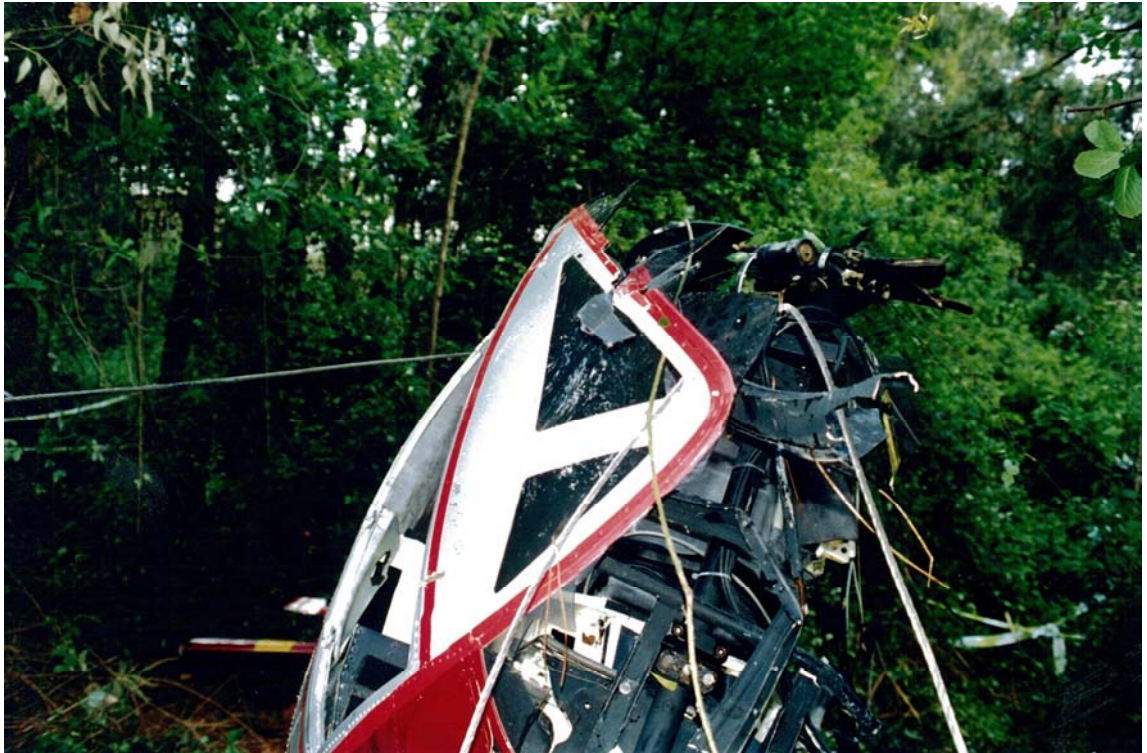
O embate na linha de 15 KV provocou o corte de dois cabos eléctricos.

DESTROÇOS DA FUSELAGEM – CABOS ELÉTRICOS SECCIONADOS E ARRANCADOS PELO HELICÓPTERO

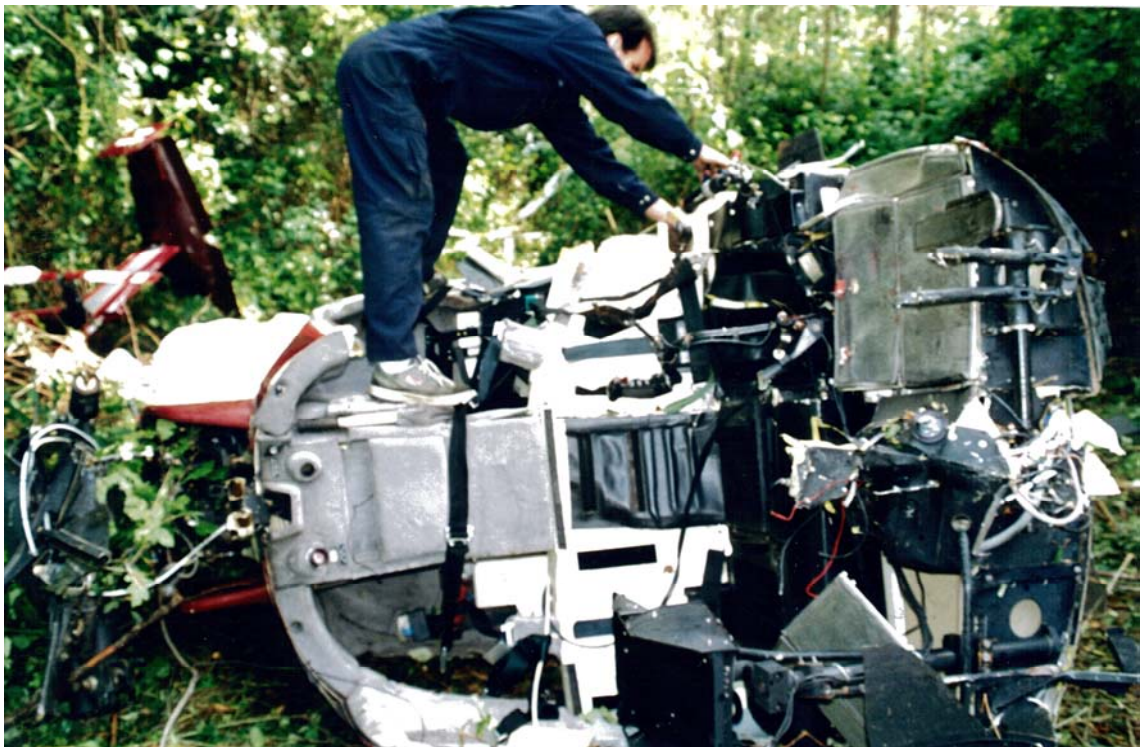
As forças de desaceleração provocadas pelo embate no pinheiro e posteriormente no solo, deformaram todo o habitáculo, arrancando toda a estrutura do teto e lateral na zona do compartimento dianteiro.

DANOS NA CABINA DE PILOTAGEM

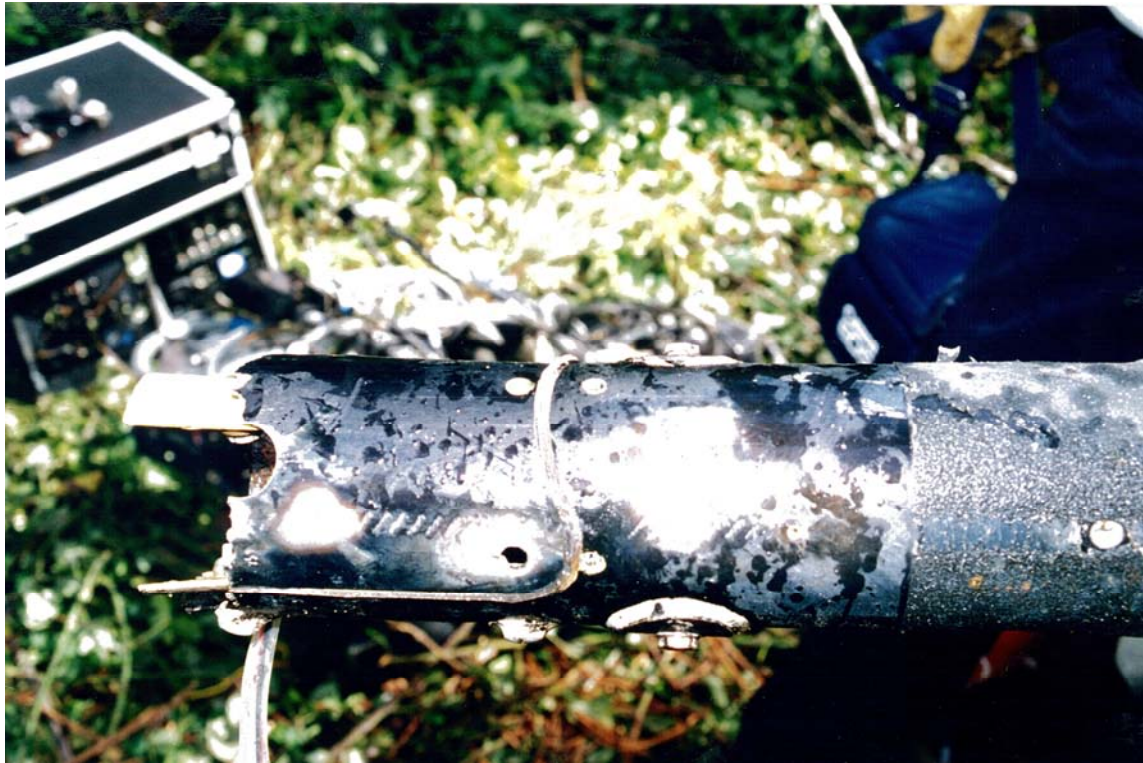
As pernas do trem de aterragem fracturaram na raiz. O patim direito, fracturado quando do embate com a primeira linha eléctrica, apresentava marcas de descargas eléctricas.

PATIM DIREITO FRACTURADO
EVIDÊNCIA DE DESCARGAS ELÉCTRICAS

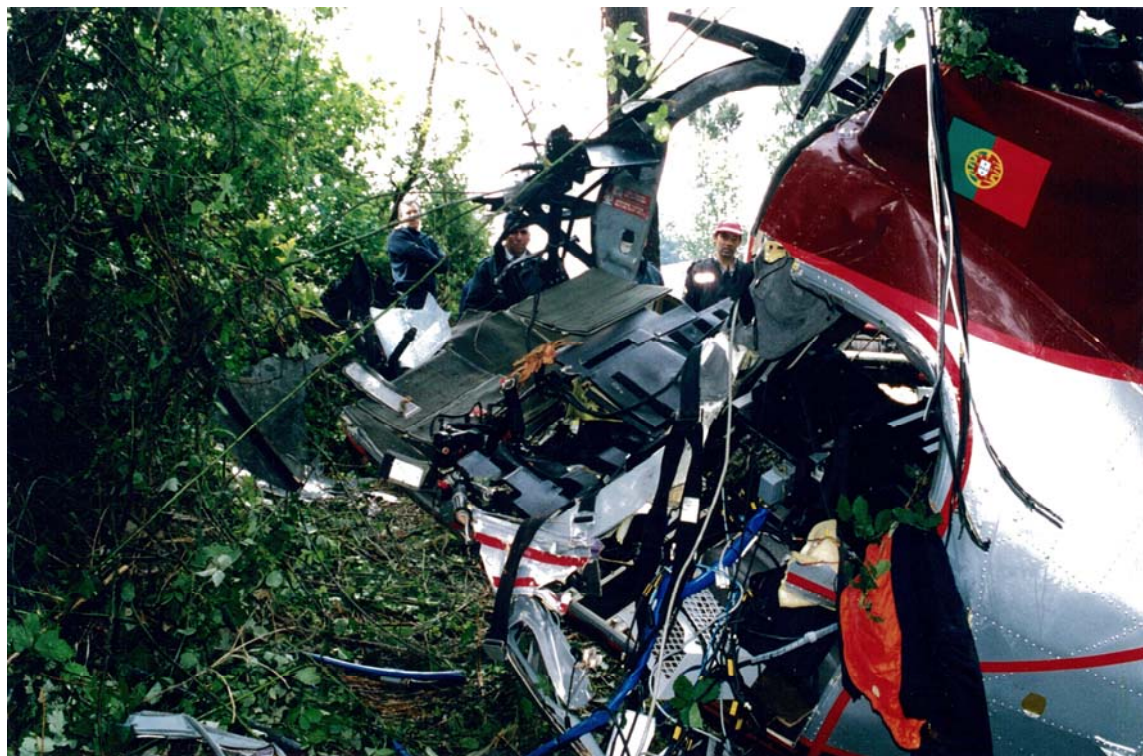
DANOS ESTRUTURAIS NA FUSELAGEM – LADO ESQUERDO

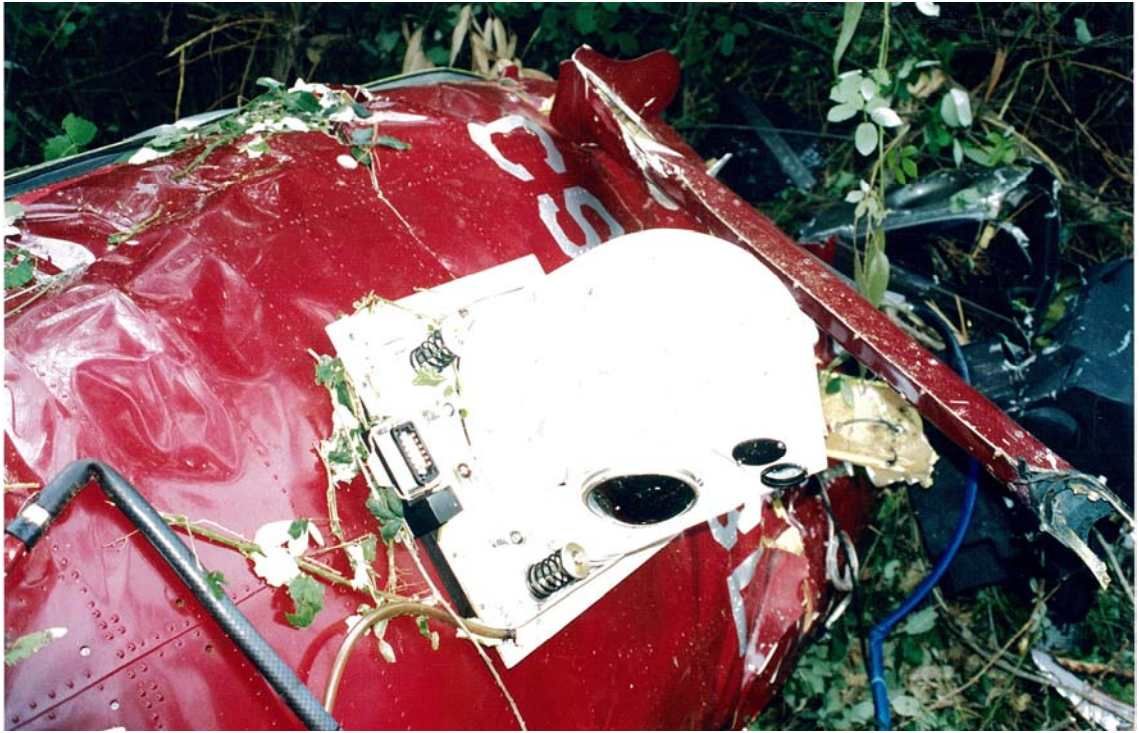
A câmara termográfica e respectivo adaptador não sofreram danos estruturais aparentes.

PLATAFORMA DAS CÂMARAS VIDEO

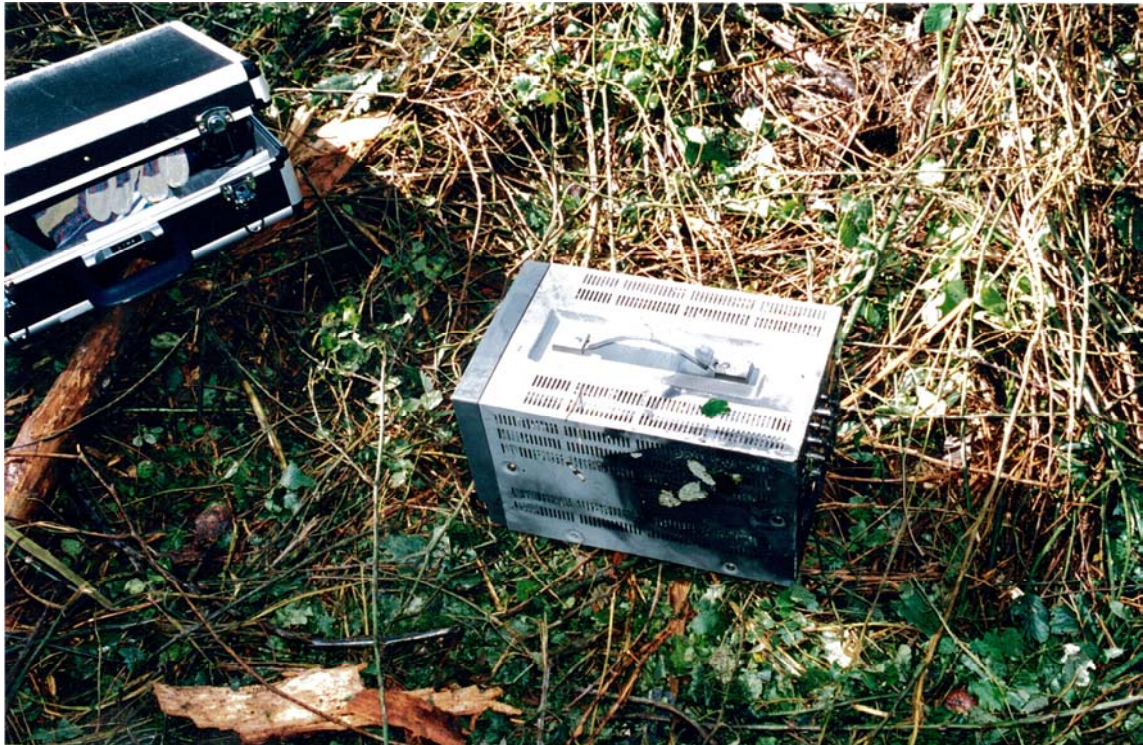
O helicóptero aproximou-se a curta distância de um dos cabos eléctricos de fase, saltando arco eléctrico que atingiu o monitor de TV do lugar da frente.

A fuselagem apresentava-se caída para o lado esquerdo e a estrutura de suporte dos vidros encontrava-se destruída. O painel de instrumentos e o monitor de TV da frente tinham sido arrancados e projectados a curta distância e apresentavam zonas queimadas.

MONITOR VIDEO – EVIDÊNCIA DE DESCARGA ELÉCTRICA

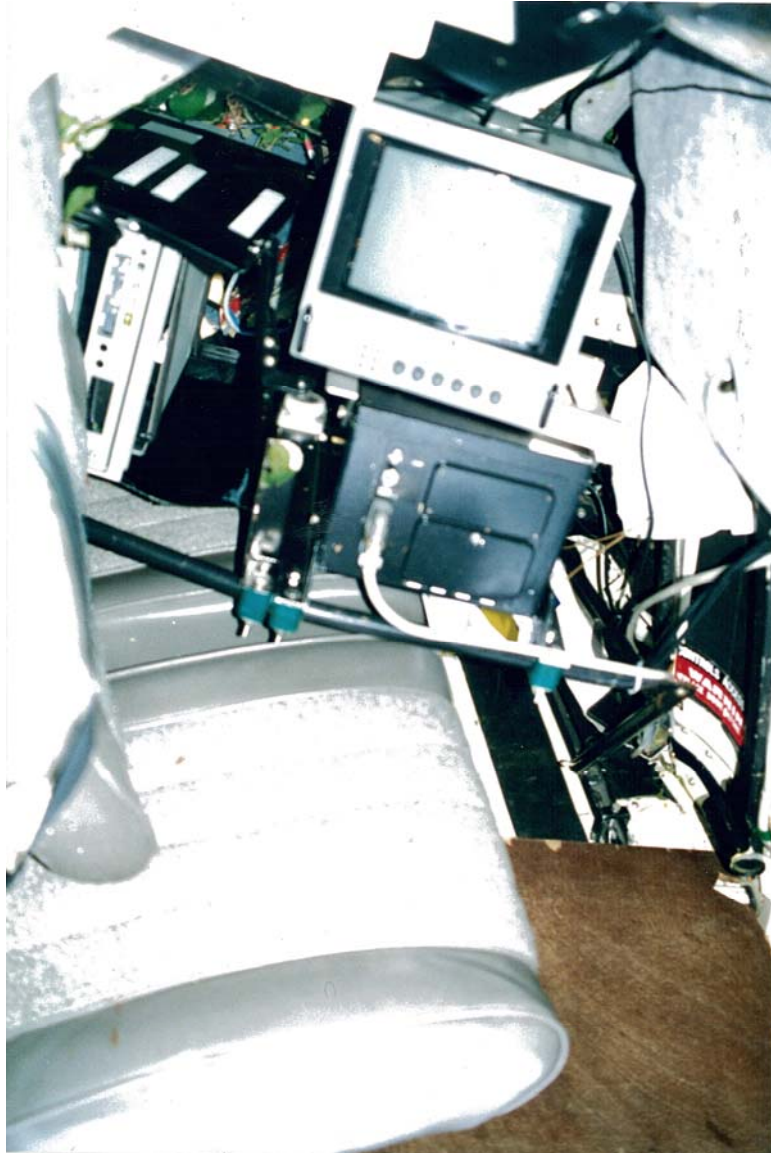
A estrutura tubular de suporte dos equipamentos, no compartimento traseiro, resistiu ao embate, embora com deformações. Os equipamentos nela instalados foram arrancados dos respectivos racks.

POSTO DO OPERADOR TRASEIRO
DEFORMAÇÕES NA ESTRUTURA DE SUPORTE DOS EQUIPAMENTOS
