## **RELATÓRIO FINAL DE ACIDENTE**

**AIRBUS A-310/300**

**CS-TEW**

**RELATÓRIO FINAL Nº 04/ACCID/1999**

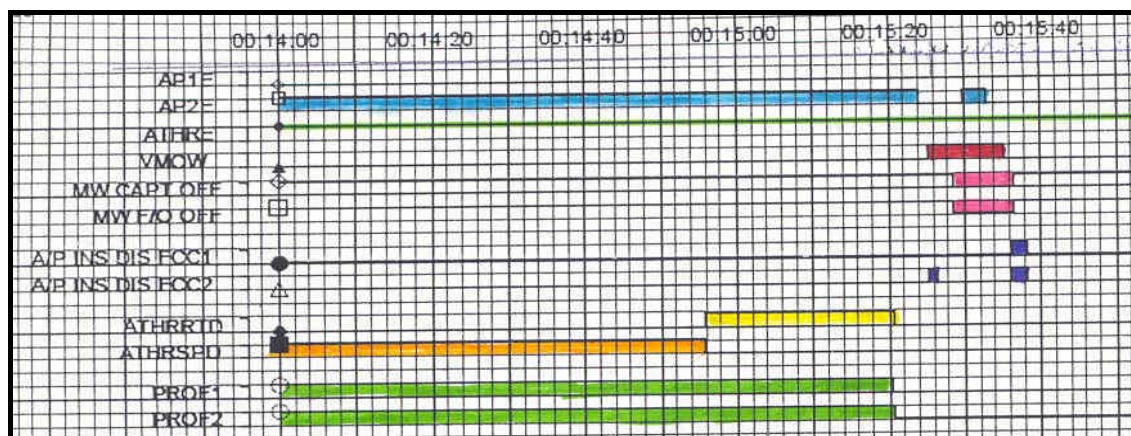
Figura Nº 3

- a) O AP2 encontrava-se seleccionado e foi desligado às 00:15:24;
- b) A Auto-Throttle (ATHR) esteve sempre seleccionada, permaneceu em “SPEED” até às 00:14:56, passando então para “RETARD”;
- c) Houve um aviso de excedência da VMO entre as 00:15:25 e 00:15:35;
- d) Houve um aviso de AP desligado entre as 00:15:28 e 00:15:36;
- e) Houve a actuação do interruptor de de-selecção do AP às 00:15:25 (*só do lado do copiloto*) e 00:15:36 (*de ambos os lados*);

- f) O AFS comandava a descida e manteve activo o modo “P.DES”<sup>7</sup> desde o Topo da Descida (TOD) até às 00:15:00;
- g) Entre as 00:15:00 e as 00:15:24, o PF terá tentado controlar a velocidade através da selecção de “LVL/CHG” e uma velocidade mais reduzida (*estas selecções não foram registadas*);

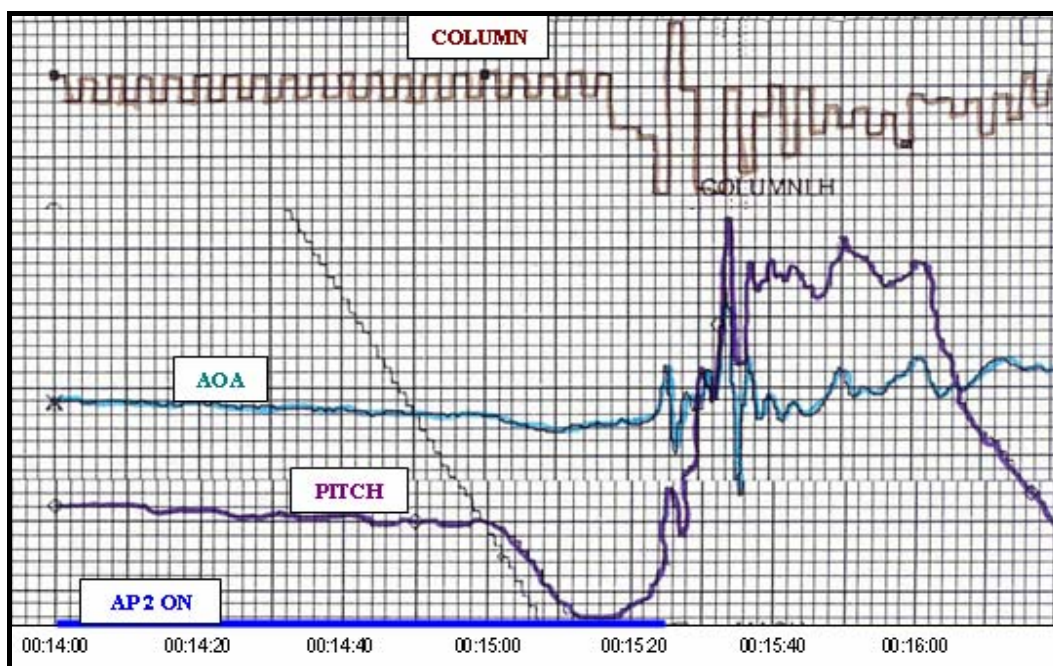
Figura Nº 4

- h) Às 00:14:59 verificou-se uma variação significativa do “pitch”, ainda com o AP seleccionado, o qual atingiu -6° (às 00:15:12);

- l) Durante os primeiros seis segundos de controlo manual, verificou-se um desfasamento entre o movimento da coluna de controlo e a tendência do “pitch” (figura nº 4), coincidindo com os extremos de variação da força de aceleração vertical (figura nº 6);

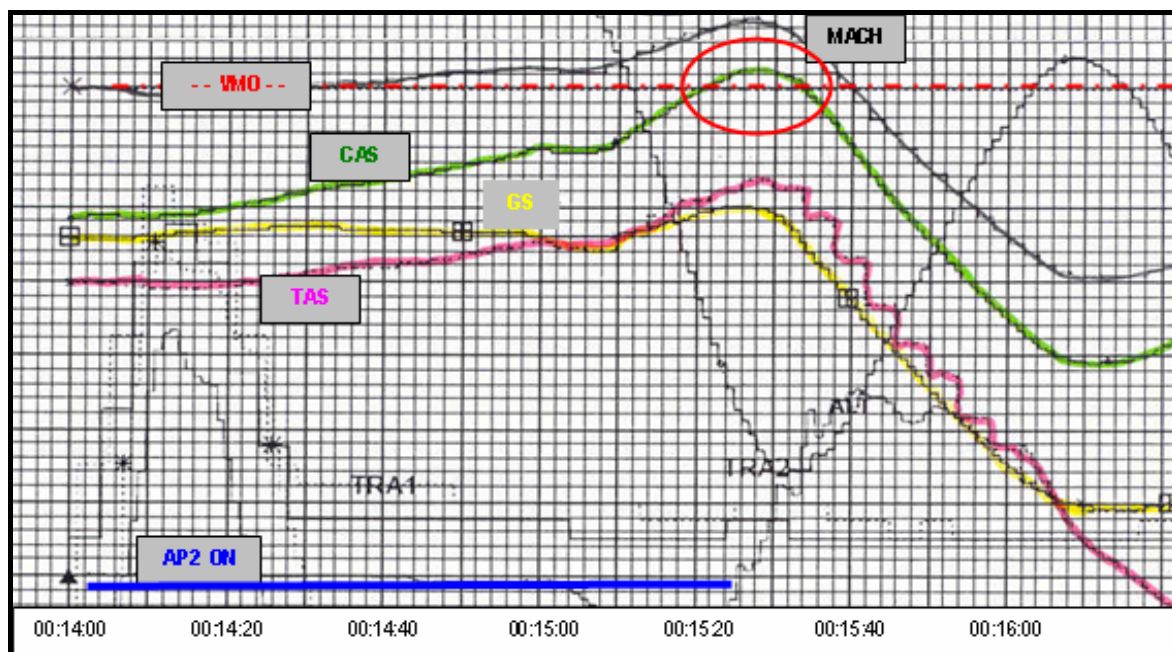
Figura Nº 5

- i) A “CAS”, a “TAS” e o Mach, que vinham a acelerar lentamente desde as 00:14:20, sem que houvesse variação sensível da “GS”, sofreram uma breve estagnação ( $\approx 6s$ ), ao mesmo tempo que a ATH passou de “SPEED” para “RETARD”, voltando a acelerar com a diminuição do “pitch” (00:15:08), altura em que se verificou aceleração equivalente da “GS”;

- j) Às 00:15:20 a “VMO” foi atingida e ultrapassada, apesar de uma inversão da tendência do “pitch” iniciada às 00:15:18 (ainda com o AP seleccionado);

O atraso na indicação da velocidade e a capacidade de reacção do AP, poderão justificar uma ultrapassagem pontual da velocidade máxima permitida (figura nº 5).

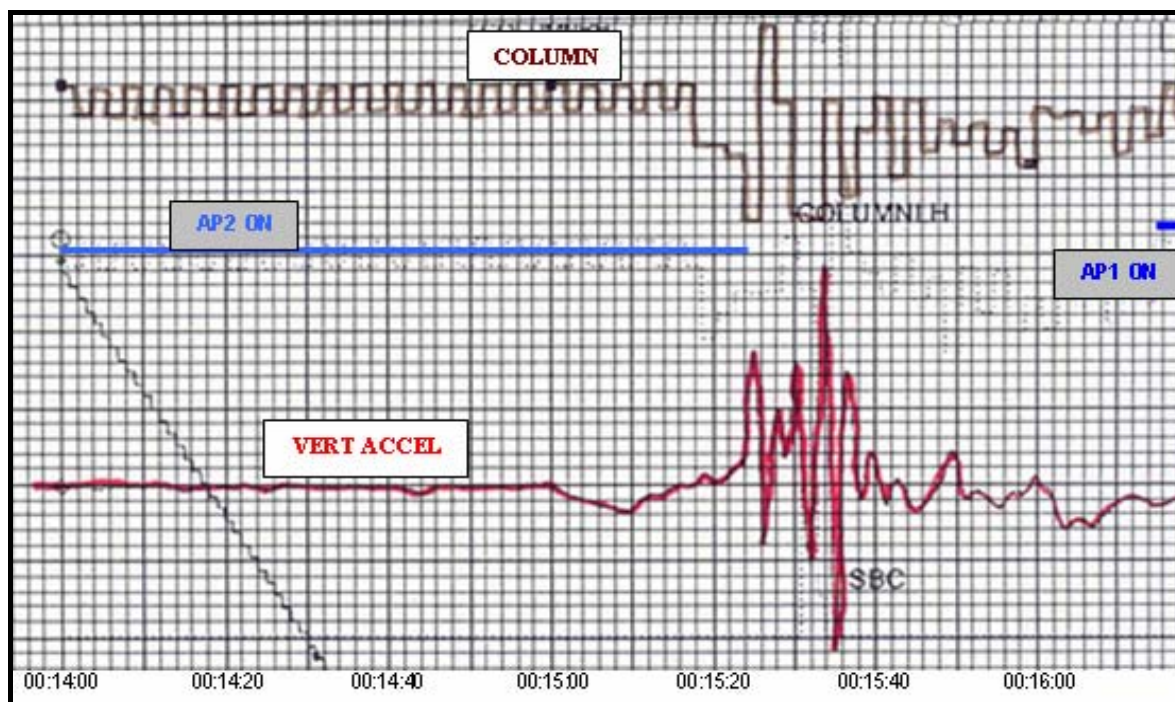
Figura Nº 6

- n) As amplitudes extremas da “coluna de controlo” ( $-8 / +5$ ), de “pitch” ( $-6 / +8.6$ ) e de “aceleração vertical” ( $+2.42 / -0.09$ ), foram atingidas durante a fase de voo manual, quando a velocidade se encontrava acima ou na “VMO”.

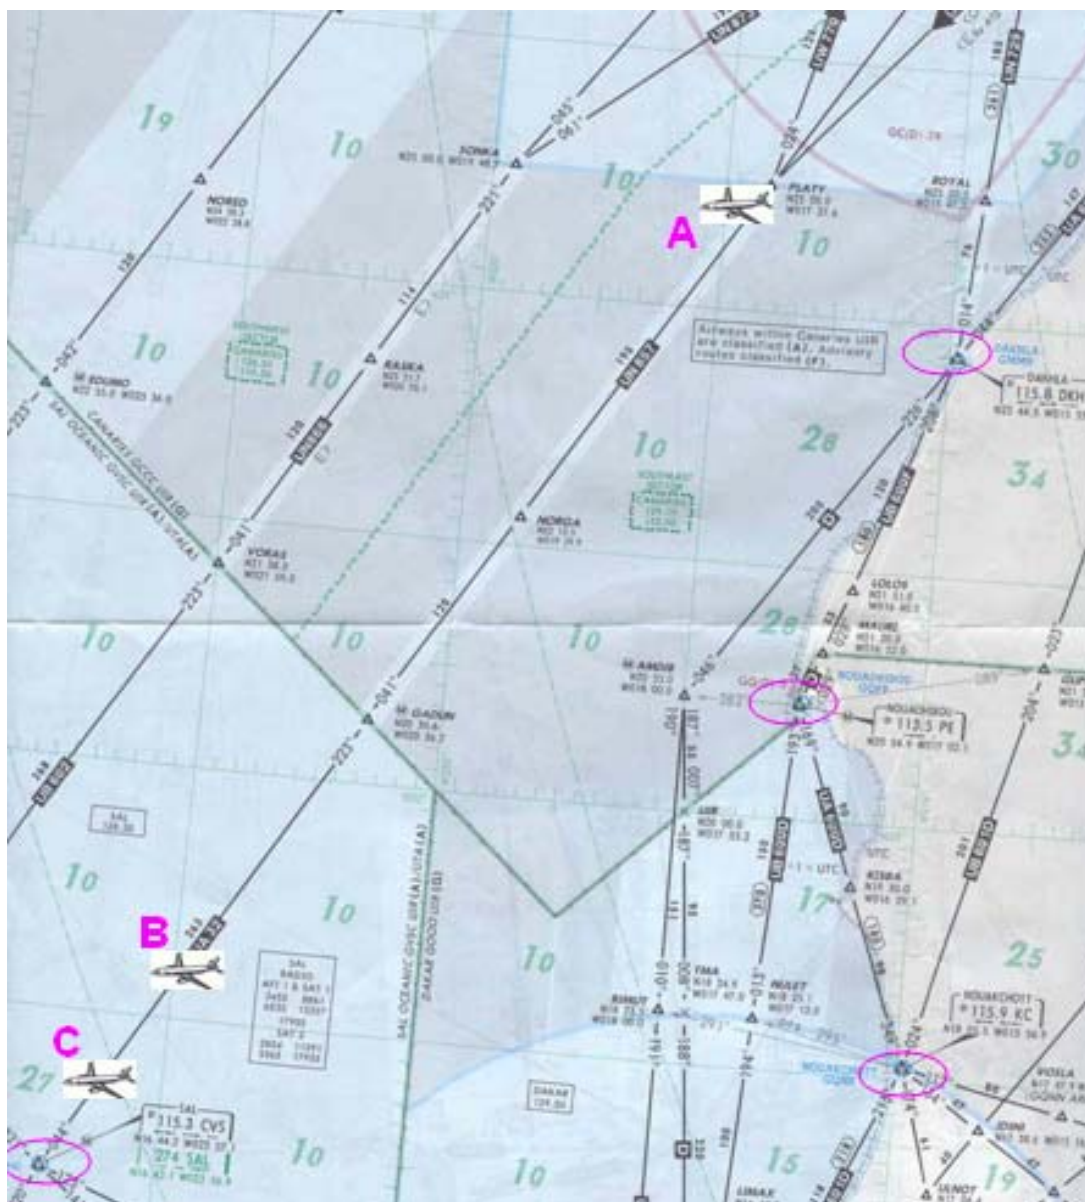
Figura Nº 7

Entre os pontos "A" e "B" (*figura nº 7*) era muito difícil obter a captura dos sinais VHF com a qualidade necessária para permitir fazer a actualização da posição, pelo que é admissível que o FMS tivesse sido afectado pela degradação da posição actual, diminuindo a precisão da navegação.

Essa revisão do plano de voo poderia ter calculado uma distância ao destino substancialmente diferente da distância assumida, exigindo um aumento da velocidade e/ou da razão de descida, tendo essa instrução sido transmitida ao FCC2 na altura em que a aeronave se encontrava a passar o nível de voo 160 (posição “C” – figura nº 7).
