RELATÓRIO FINAL DE ACIDENTE

RANS S-14

EC – YPD

RELATÓRIO FINAL Nº 19/ACCID/2000

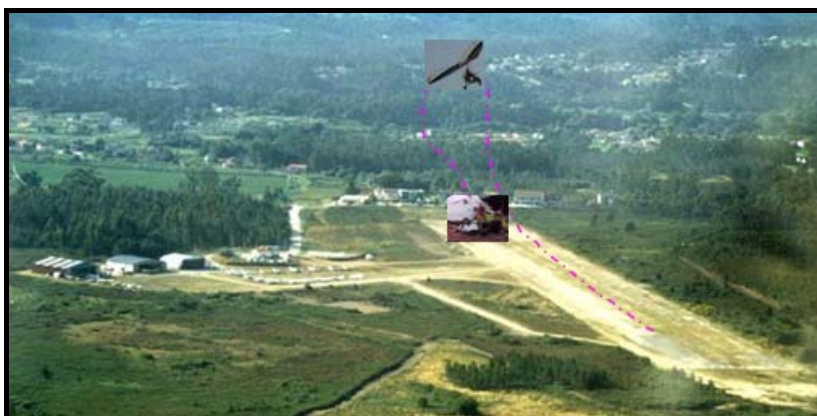
Figura Nº 1

Dada a baixa altitude e reduzida velocidade a que a aeronave se encontrava naquele momento, tal manobra fez com que a aeronave perdesse sustentação, entrasse em perda e se precipitasse, “*em picado*”, sobre a pista (*figura nº 1*).

Devido à baixa velocidade e à inclinação lateral, para efectuar a volta, o avião perdeu sustentação, entrou em perda, e, sem controlo, despenhou-se sobre a cabeceira da pista 16 do referido aeródromo de Cerveira.

Uma altura de trinta metros acima do solo era insuficiente para permitir uma volta de 180°, em planeio sem motor.
