MINISTÉRIO DAS OBRAS PÚBLICAS, TRANSPORTES E COMUNICAÇÕES
GABINETE DE PREVENÇÃO E INVESTIGAÇÃO DE ACIDENTES COM AERONAVES
(G.P.I.A.A.)

RELATÓRIO DO ACIDENTE
COM UMA AERONAVE DA **E.A.A.**,
MARCA **CESSNA**, MODELO **152**, REGISTO

CS-AUI

OCORRIDO NA SERRA DE SINTRA
EM 08 DE JUNHO DE 2001

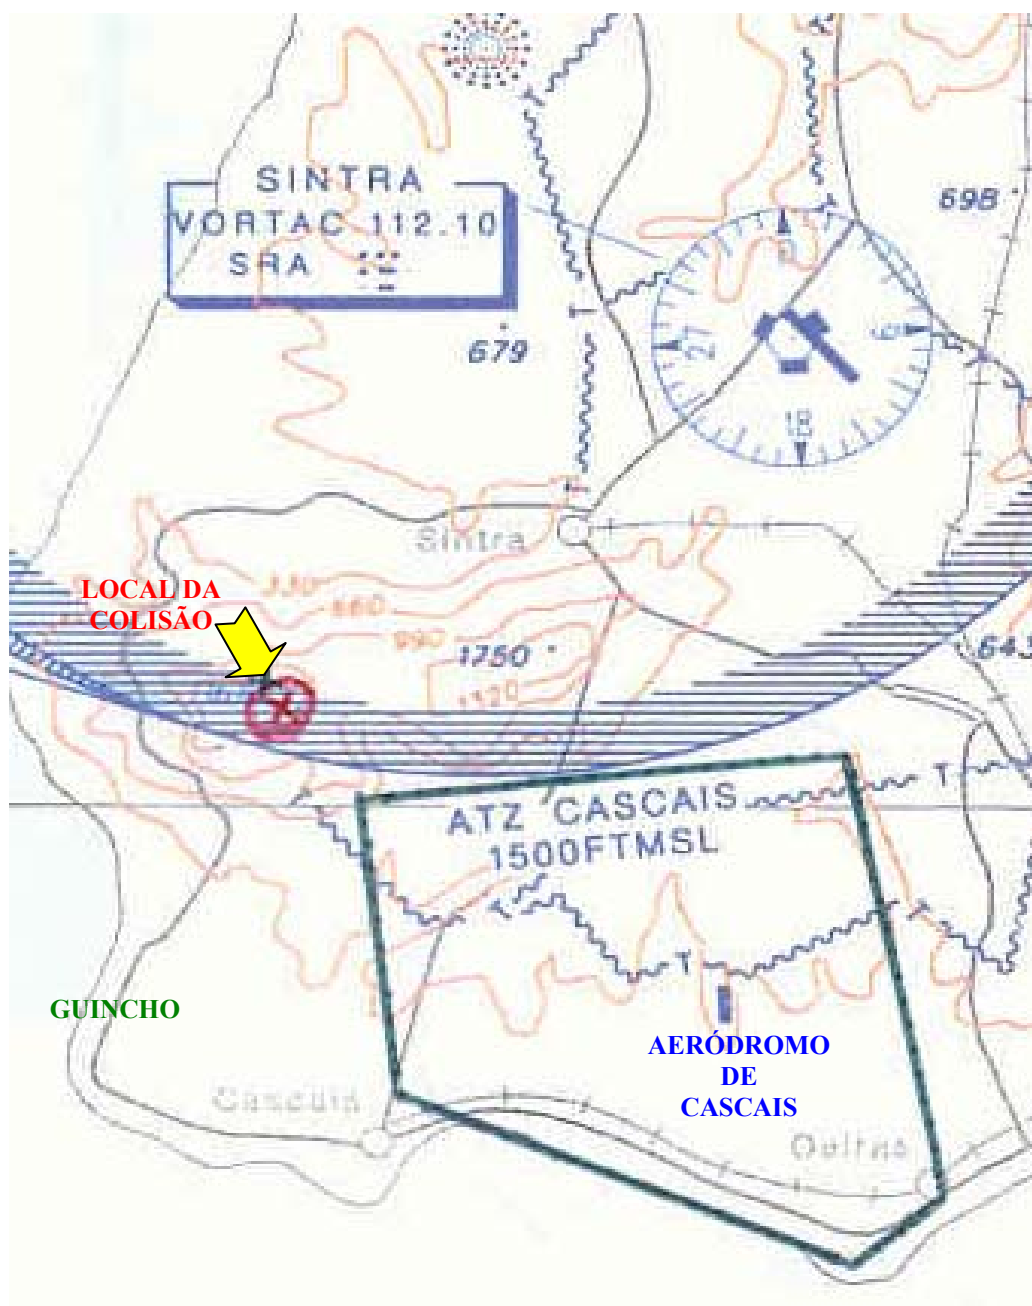
Figura N° 1

Nesta sequência de “*puxa - dá a mão*”, a aeronave embateu no solo, na serra de Sintra, no lugar da Peninha, a uma altitude de cerca de 1600’ (*figura n° 1*).

A aeronave bateu de barriga no chão e fracturou o trem de aterragem; a perna direita do trem foi arrancada; a perna esquerda manteve-se presa à fuselagem; a perna do nariz ficou debaixo do motor; a asa direita embateu no solo, fracturou, mas permaneceu agarrada à fuselagem e com o depósito de combustível intacto; a asa esquerda embateu numa parede, manteve-se agarrada à fuselagem e sofreu ruptura do depósito de combustível; o hélice embateu no solo, as pás dobraram para a frente e os parafusos de fixação foram degolados, ficando separado do motor; a cabina de pilotagem suportou o embate mas sofreu grave deformação, os assentos ficaram intactos e os cintos de segurança resistiram ao impacto (*fotografias no Anexo A*).

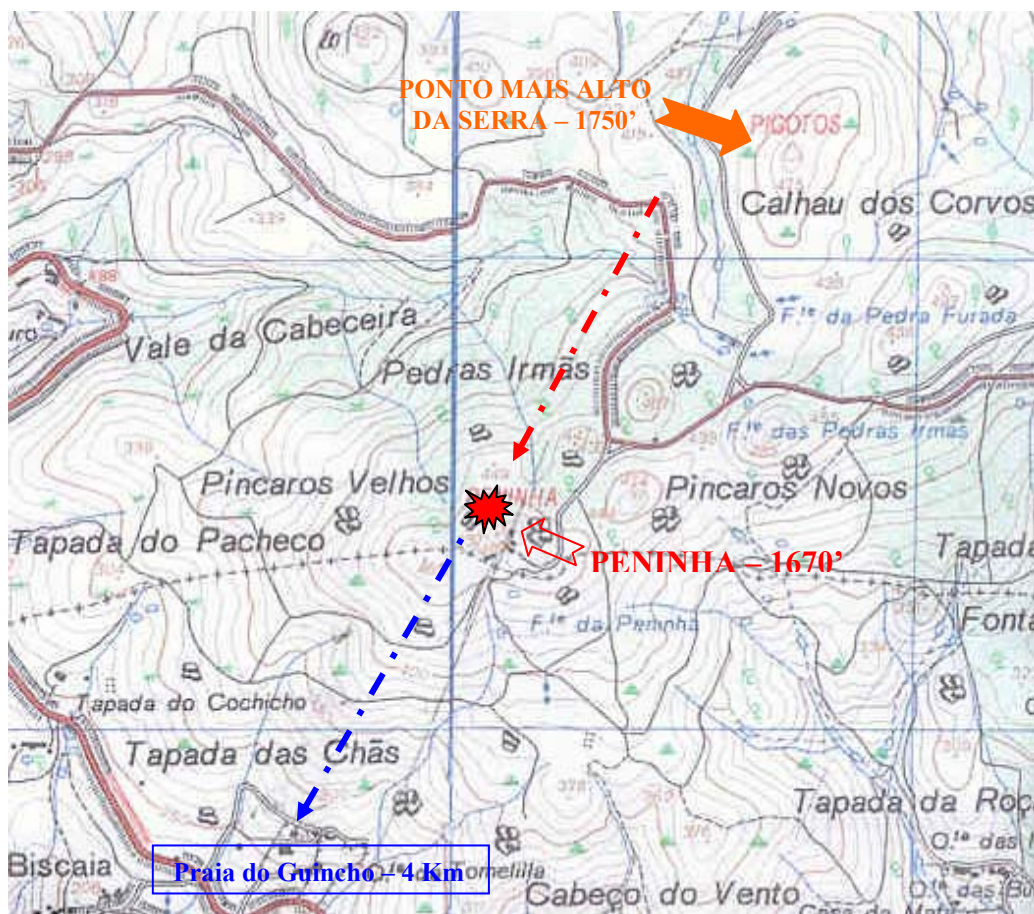
Figura N° 2

A zona de trabalho do Guincho, onde a aeronave se deveria manter, fica numa direcção aproximada de 210° magnéticos, a partir da Peninha, 4 km de distância.

Era, sensivelmente esta, a direcção e sentido do voo da aeronave, no momento do acidente (figura n° 2).
