## **RELATÓRIO FINAL DE ACIDENTE**

**DANISHAIR**

**ATR 42-320**

**14 de Março de 2001**

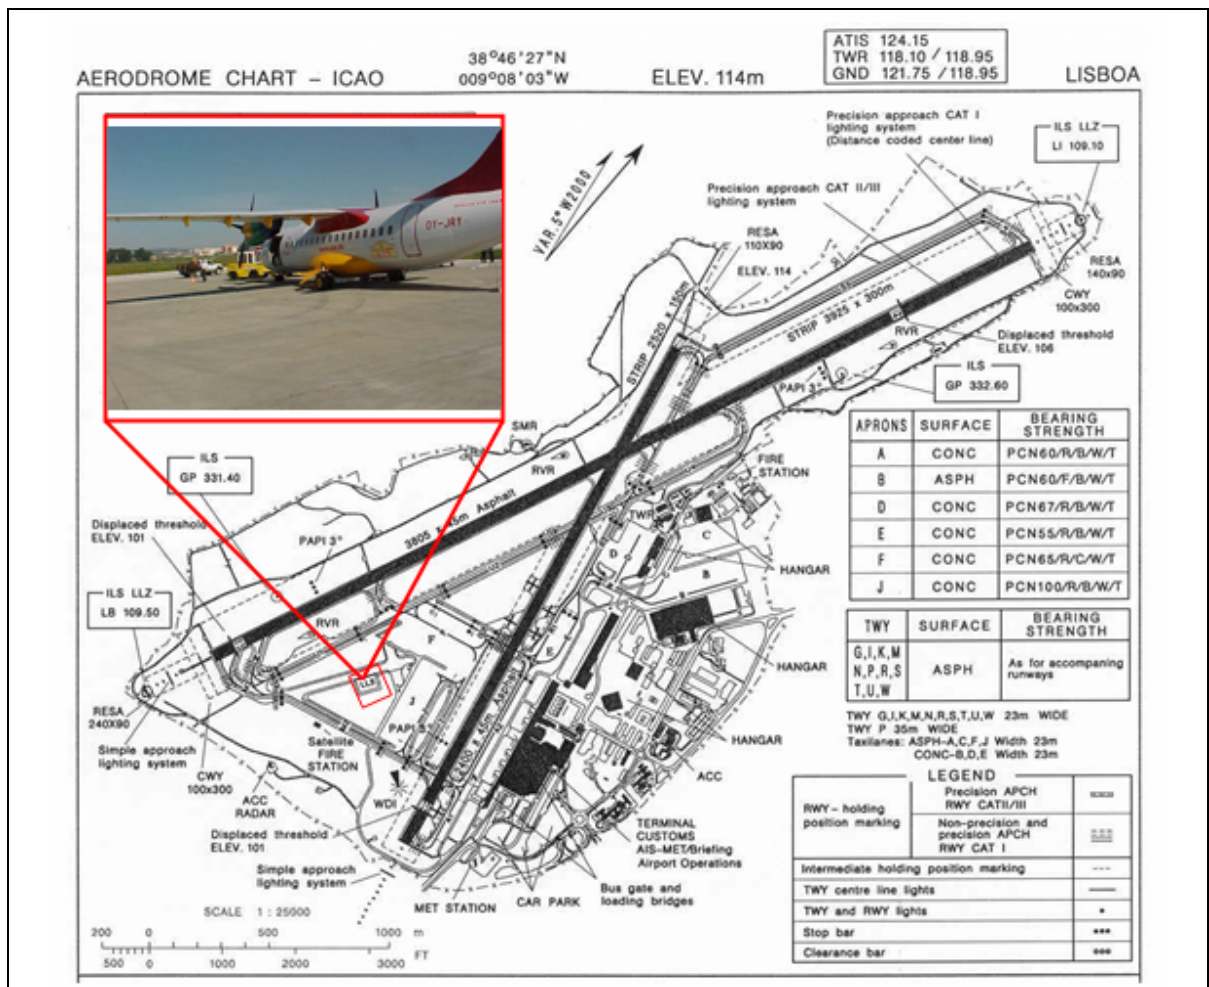
Figura Nº 1

O avião turbo-hélice, ATR 42-320, da companhia Dinamarquesa Danishair, com a matrícula OY-JRY, aterrou no aeroporto de Lisboa (LPPT) às 07:56 UTC<sup>2</sup>, do dia 14 de Março de 2001. Depois de abandonar a pista de aterragem, o Comandante parou o motor nº 1 e, seguindo o “FOLLOW-ME”<sup>3</sup> e as instruções do “marshal”<sup>4</sup>, estacionou a aeronave na posição “LL3” do parque de estacionamento (*figura nº 1*), colocando o hélice do motor nº 2 na posição de bandeira e mantendo o motor em funcionamento, para garantir a alimentação do sistema eléctrico pelo gerador do motor, até que o carro de terra (GPU) estivesse disponível e fosse conectado aos barramentos.

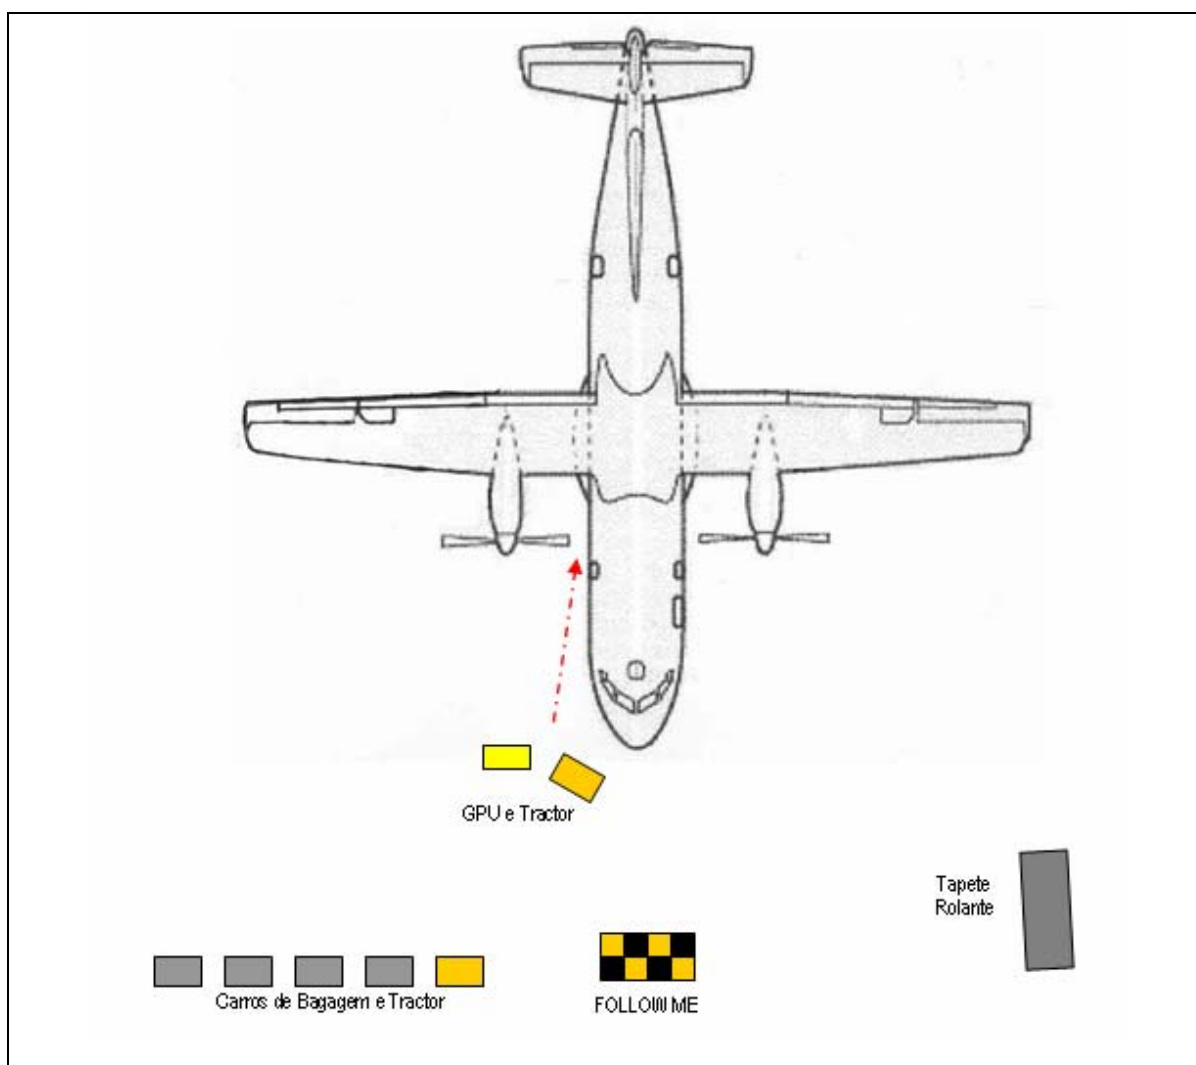
Figura Nº 2

necessária e proceder à descarga e carregamento do avião. A equipa era constituída por cinco elementos que ocupavam as seguintes posições (*figura nº 2*):

- a) – Um elemento (A) conduzia o tractor que rebocava os carrinhos de bagagem e aguardava, na frente do avião, que as portas (lado esquerdo) fossem abertas para se aproximar;
- b) – Um elemento (B) conduzia o tapete rolante para dar apoio ao (des)carregamento e aguardava a abertura da porta (lado esquerdo) para instalar o tapete;
- c) – Dois elementos (C e D) estavam encarregados de conectar o GPU (lado direito), o que fizeram logo que o “marshal” (conductor do “FOLLOW-ME”) deu o sinal de que havia terminado a manobra de estacionamento, depois de colocado o calço da roda de proa;
- d) – Um elemento (V) estava encarregado da colocação dos calços nas rodas do trem de proa e do trem principal, auxiliando depois na descarga.

Logo que “V” colocou o calço na roda de proa, o “marshal” fez o sinal de manobra de estacionamento terminada e “C” e “D” avançaram para o lado direito do avião, para ligar o carro de terra (GPU), o que demorou cerca de 30 segundos. Simultaneamente “V”, que havia pegado novos calços, dirigia-se novamente para a aeronave, a fim de colocar os calços nas rodas da perna principal direita do trem de aterragem.

Para efectuar esta manobra, aproximou-se pelo lado interior do motor (*trajecto encarnado*), tentando passar entre o motor e a fuselagem (separação máxima de 82 cm).

Quando entrou no plano de rotação do hélice, que ainda se encontrava a rodar por força da inércia de que estava animado, o “V” foi atingido pelas pás do mesmo, na cabeça, no tronco e braço esquerdo, tendo caído por terra com fractura craniana grave e sangrando abundantemente.

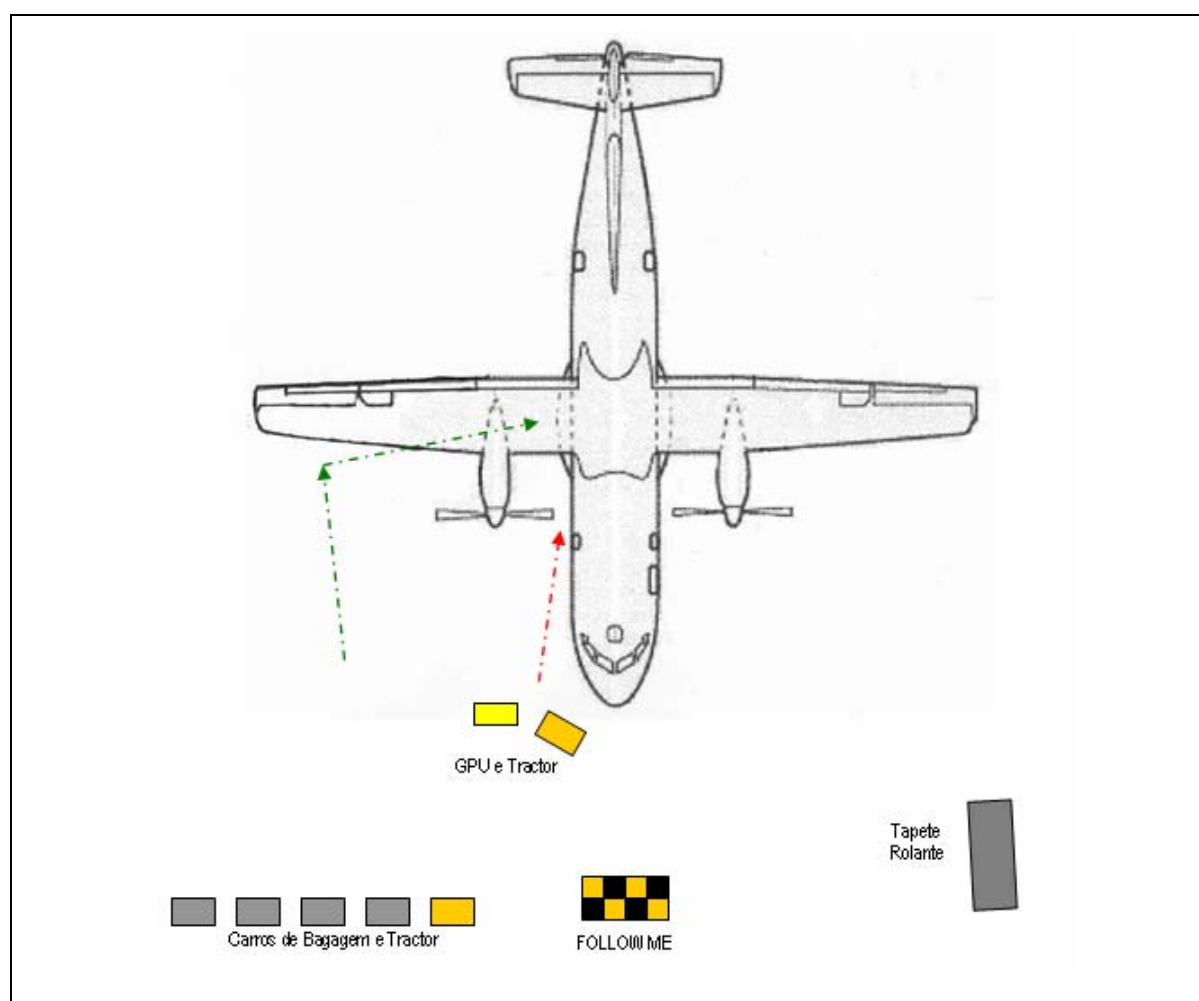
Figura Nº 3

O elemento "V", da equipa de assistência em terra à aeronave, colocou o calço na frente da roda de nariz, seguindo o procedimento normal. Muniu-se de mais dois calços e dirigiu-se para o trem principal do lado direito, a fim de colocar um atrás e outro à frente das rodas respectivas (*figura nº 3*).

Ao proceder a este movimento, dirigiu-se para a perna direita do trem de aterragem, seguindo o caminho mais curto, isto é, passando entre o lado direito da fuselagem e o lado interior do motor direito (*percurso a encarnado*), em vez de seguir o procedimento recomendado que seria passar pelo lado exterior do motor e seguir por debaixo da asa direita até junto do trem (*percurso a verde*).

Apesar de ter sido colocado na posição de bandeira, o hélice ainda se encontrava a rodar e, apesar de ter as pontas pintadas para sinalização, nesta posição das pás essa pintura não produzia o efeito de visibilidade desejado (disco de cor contrastante), o que poderia induzir o “V” a pensar que o hélice estava parado.

- 5º - O espaço livre existente entre a fuselagem da aeronave e a área de rotação do hélice é demasiado restrito para permitir a passagem de uma pessoa, com segurança;

O acidente decorreu da execução de um procedimento de colocação de calços nas rodas da perna principal direita da aeronave, no momento em que o motor direito se encontrava a trabalhar e o respectivo hélice ainda em movimento de rotação, tendo a vítima optado por um percurso perigoso e contrário às boas práticas recomendadas para a execução deste procedimento, em vez de seguir o trajecto seguro e recomendado pelas normas de segurança.
