RELATÓRIO FINAL DE ACIDENTE

Jodel D-18

F-PYVY

01 de Fevereiro de 2001

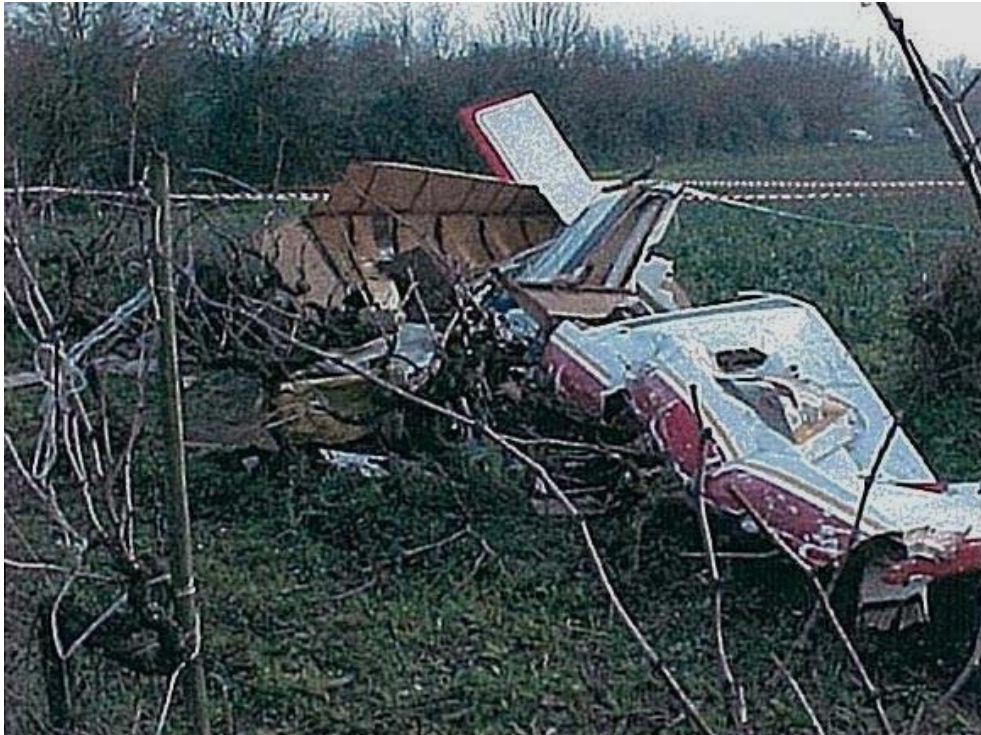
- A distribuição dos destroços por uma área muito pequena significa que a aeronave estava a descer de forma muito acentuada (elevado ângulo de descida).
- As fracturas do trem principal estavam orientadas no sentido de rotação pela direita.
- As marcas no solo também indicam que houve movimento de rotação pela direita.
- Os cintos de segurança foram arrancados pelos pontos de fixação á estrutura e, os corpos dos ocupantes foram projectados para fora da aeronave, devido á acção da força centrífuga provocada pelo movimento de rotação.
- As lesões corporais dos ocupantes foram mais evidentes do lado direito.

Foto 1 – Vista geral dos

destroços

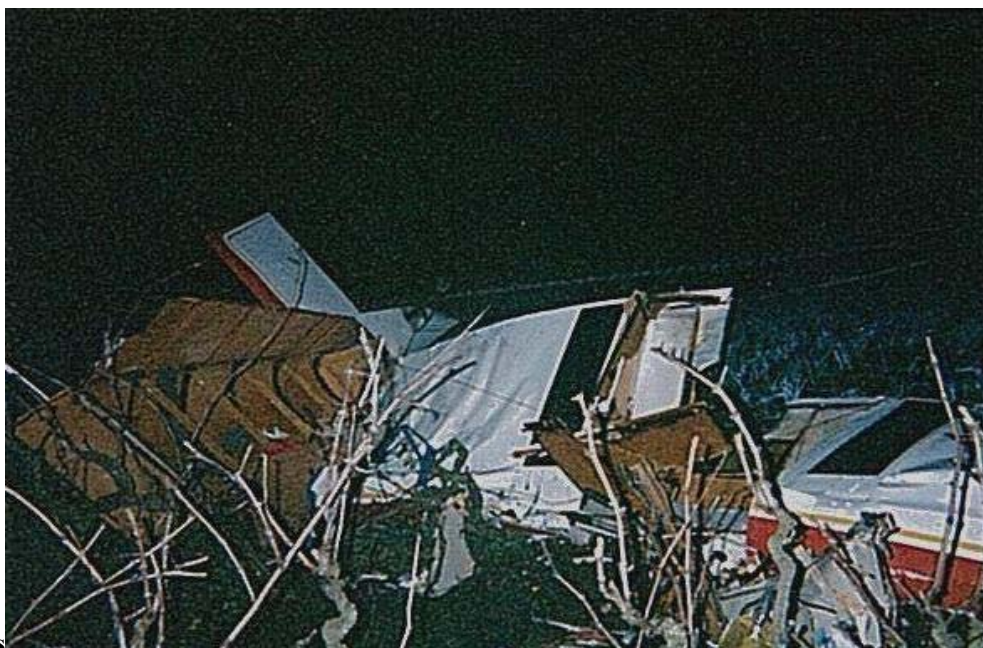
- O conjunto moto-propulsor estava separado da fuselagem pelo berço de madeira e localizava-se ligeiramente à frente da asa esquerda. Uma das pás do hélice estava intacta e a outra partida pela raiz.
- As asas, embora unidas, soltaram-se da fuselagem e apresentavam fracturas nas longarinas, travessas e nervuras.
- As duas pernas do trem principal estavam dobradas para trás, sendo que a perna esquerda apresentava também deflexão para a esquerda.
- A parte traseira da fuselagem e respectivas empenagens separou-se do plano central das asas e tombou em posição invertida sobre a asa direita.
- O depósito de combustível dianteiro encontrava-se fora do avião, empenado e rasgado, contendo vestígios de gasolina.

Foto 2 – Fuselagem posterior invertida e secção central das asas

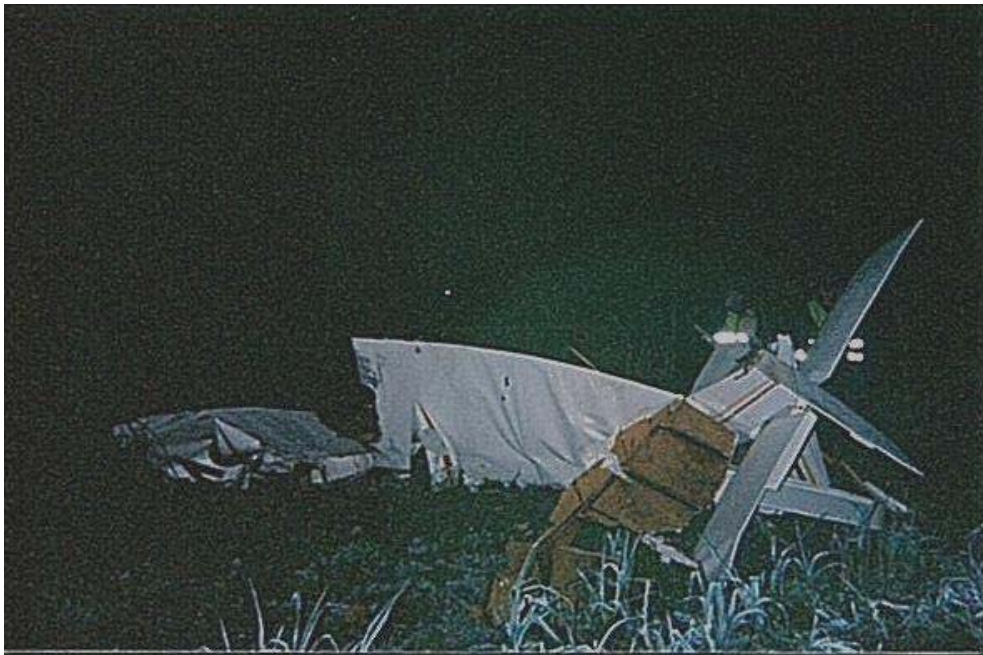
Foto 3 – Vista do intradorso das asas e parte da cauda

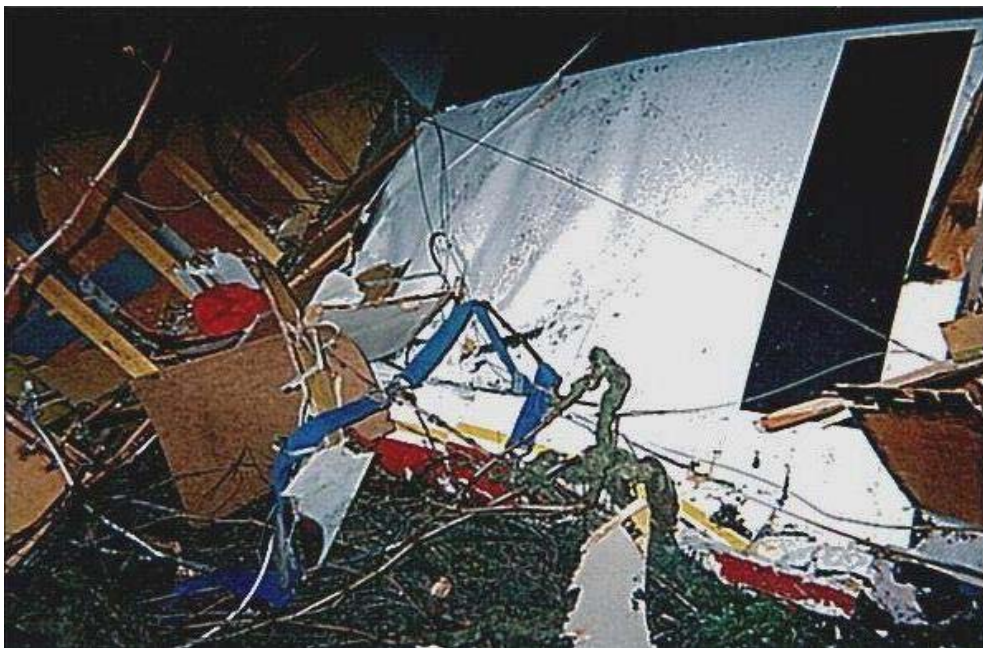
Os cintos de segurança foram arrancados das suas ligações à estrutura do avião.

3º Os cintos de segurança partiram por acção das forças geradas durante o impacto.

Foto 4 – Estado da asa direita, cauda e cintos de segurança

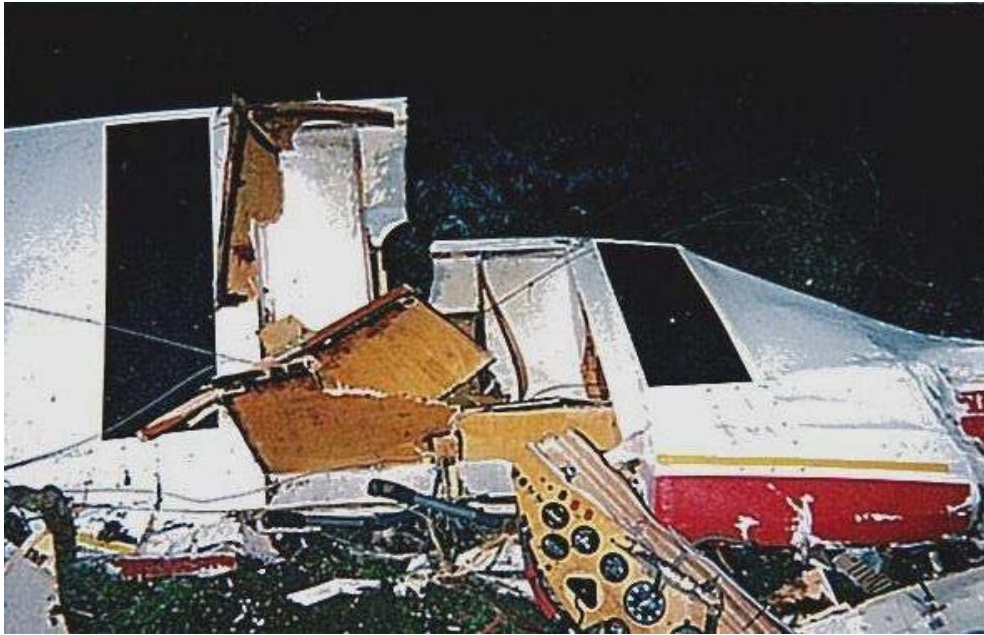
Foto 5 – Pormenor da secção central da asa

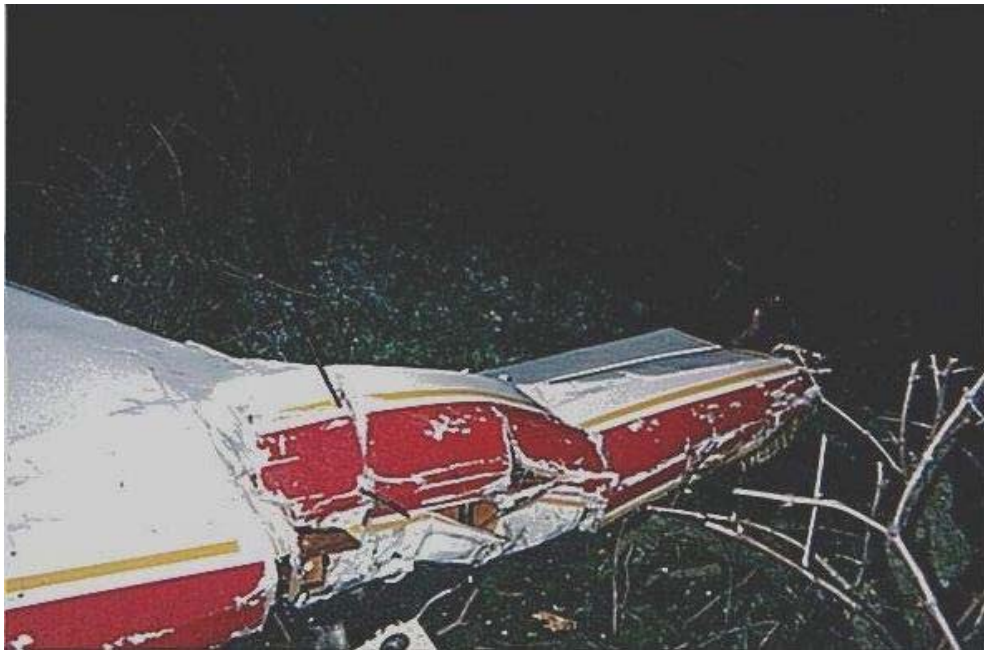
Foto 6 – Bordo de ataque da asa esquerda

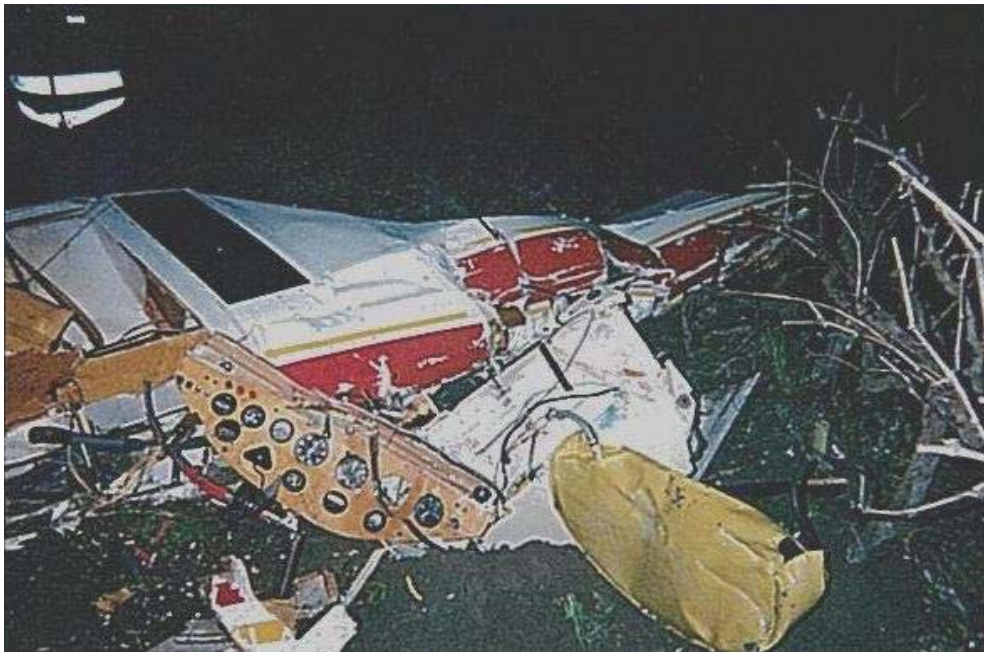
Foto 7 – Asa esquerda, painel de instrumentos e depósito de combustível

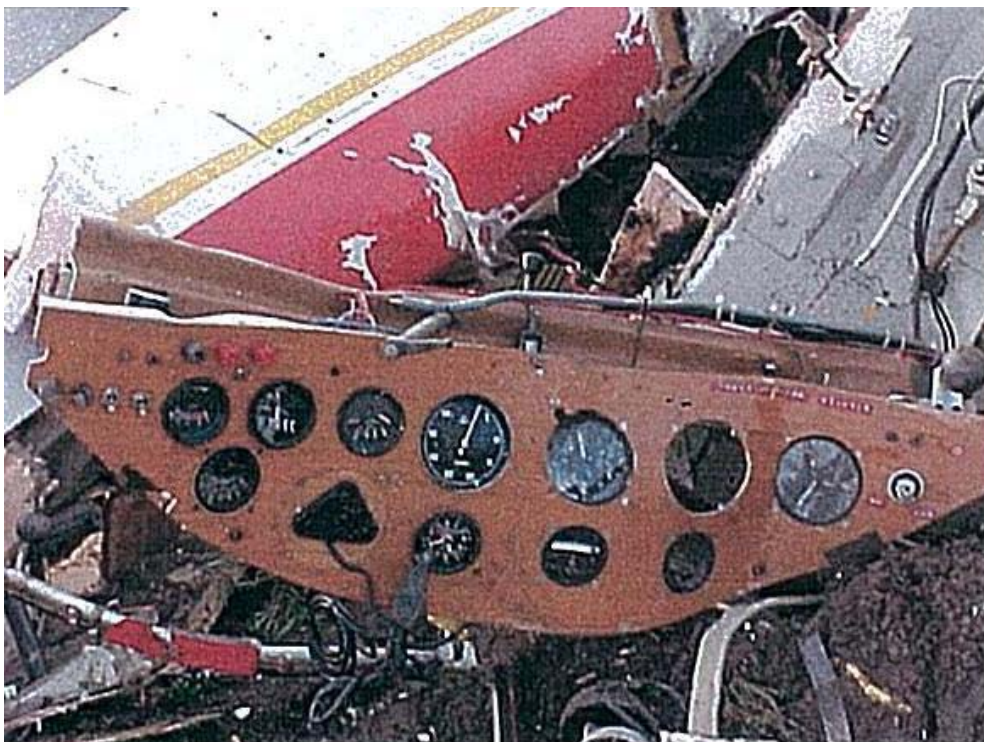
Foto 8 – Painel de instrumentos

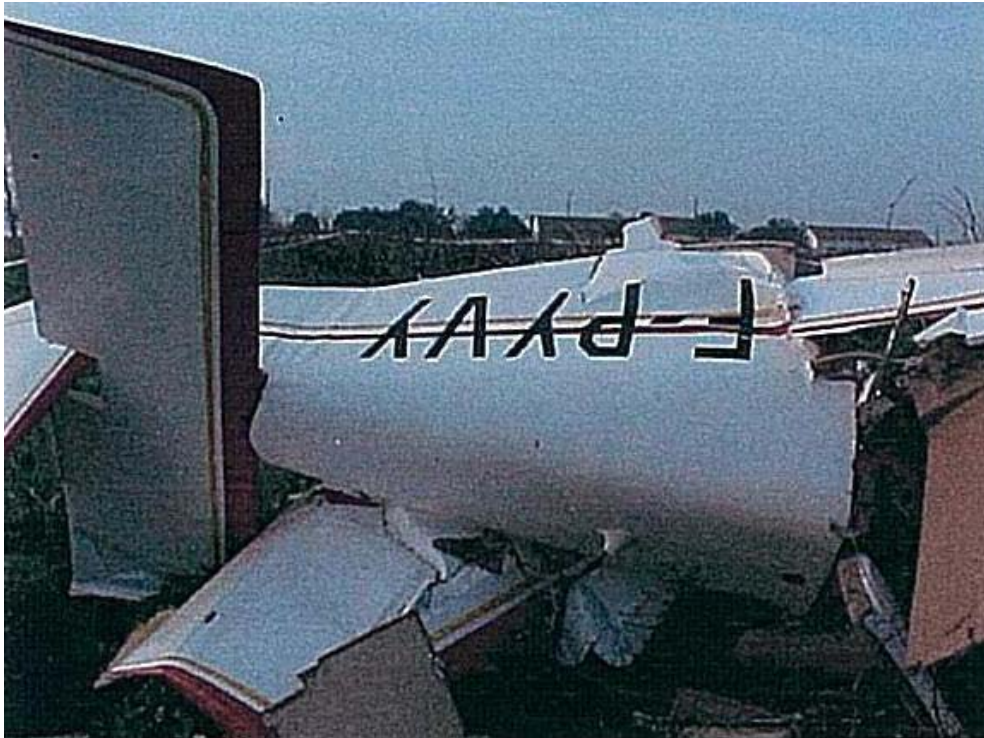
Foto 9 – Cauda e ponta da asa direita

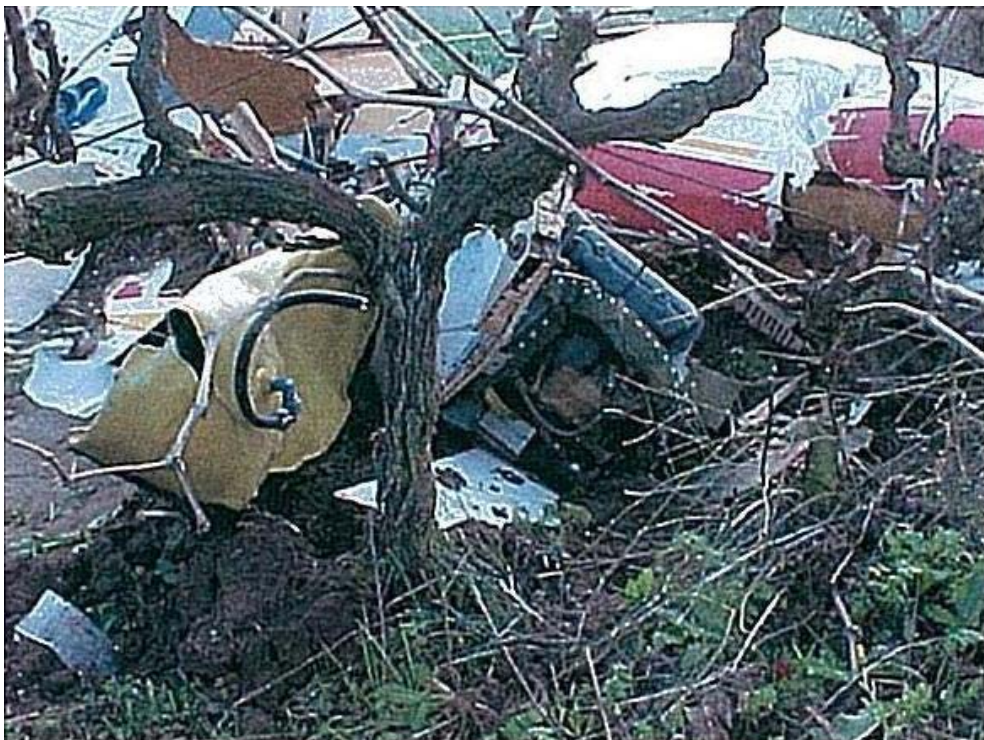
Foto 10 – Pormenor do depósito de combustível

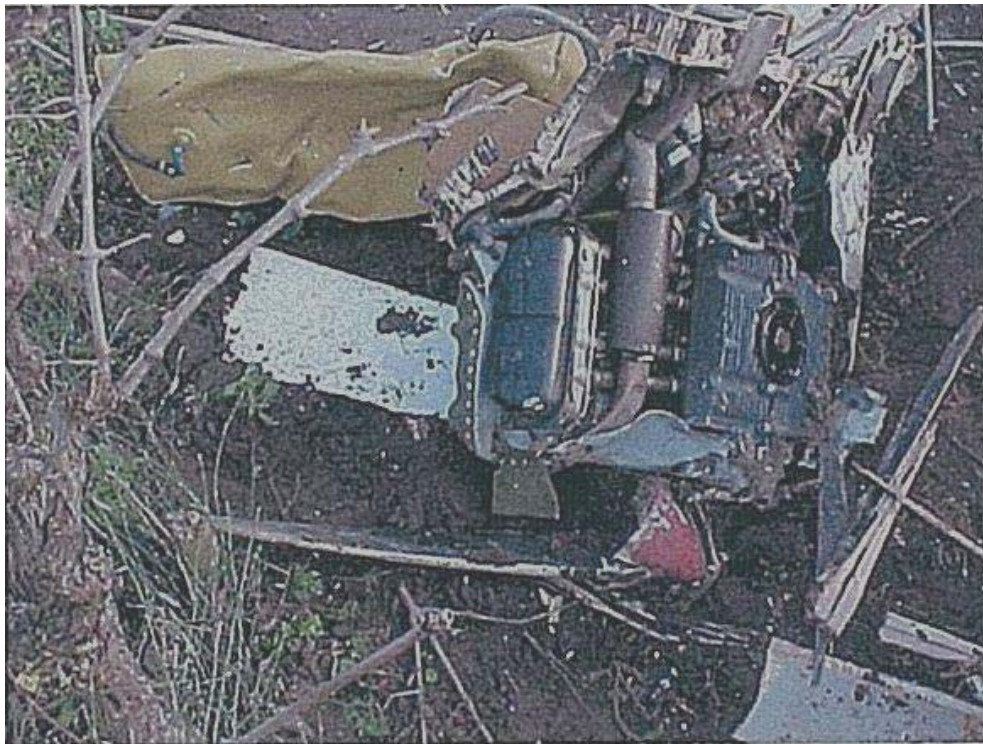
Foto 11 – Vista do hélice, motor e depósito de combustível

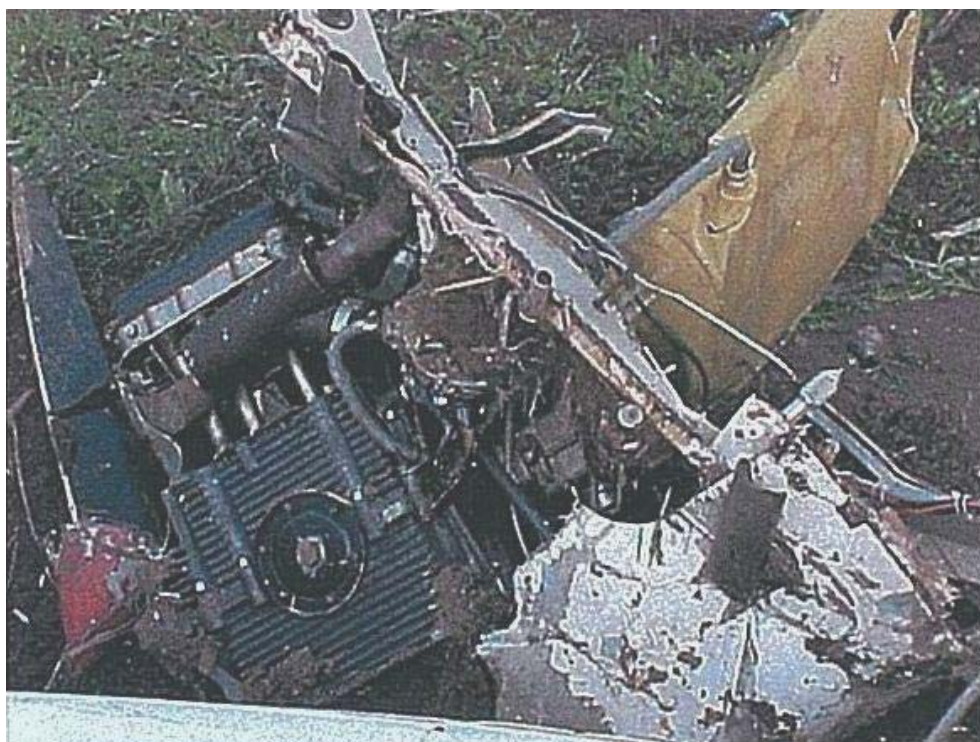
- a. O motor encontra-se em mau estado devido aos danos provocados pelo impacto com o solo, impossibilitando-o de trabalhar.
- b. Foi verificada, no sistema de combustível, a ausência total de gasolina.
- c. A entrada de combustível no carburador não tem filtro.
- d. Na tina do carburador verificou-se a presença de sujidade em pasta.
- e. Os tubos de combustível encontram-se cortados.
- f. Verificou-se a liberdade de movimento da cambota e a interligação da falange de fixação do hélice ao motor. A saia guia de fixação da falange à cambota tem uma fractura radial com 5 cm.
- g. Não foi verificada a compressão dos cilindros, por falta de ferramenta adaptadora do manómetro aos cilindros.
- h. Não foi verificado o funcionamento do sistema de ignição, porque o magneto e a rede têm danos que impossibilitam a sua verificação.
- i. As velas encontram-se em bom estado.

- j. Fractura de uma braçadeira de fixação do eixo dos balanceiros das válvulas dos cilindros n.º1 e 3.

A peritagem feita ao motor foi inconclusiva em relação ao seu funcionamento, o seu mau estado geral não permitiu a realização dos respectivos testes.

A ausência de gasolina no sistema de combustível deve-se ao derrame provocado pelos cortes das respectivas tubagens.

Foto 12 – Vista do motor

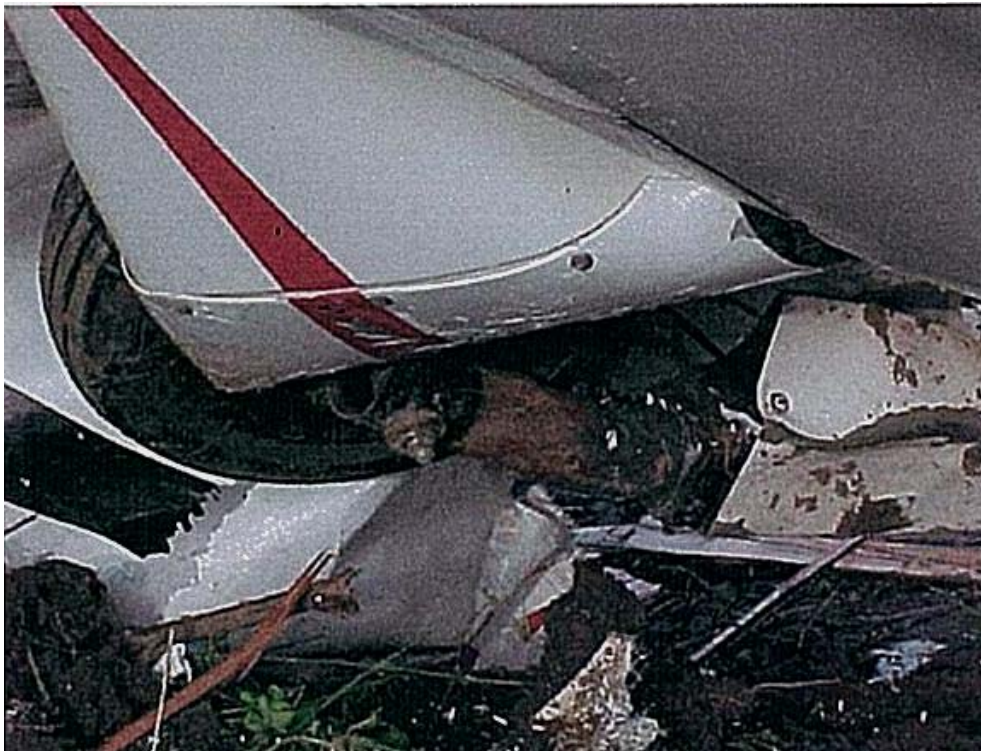
Foto 13 – Perna esquerda do trem principal

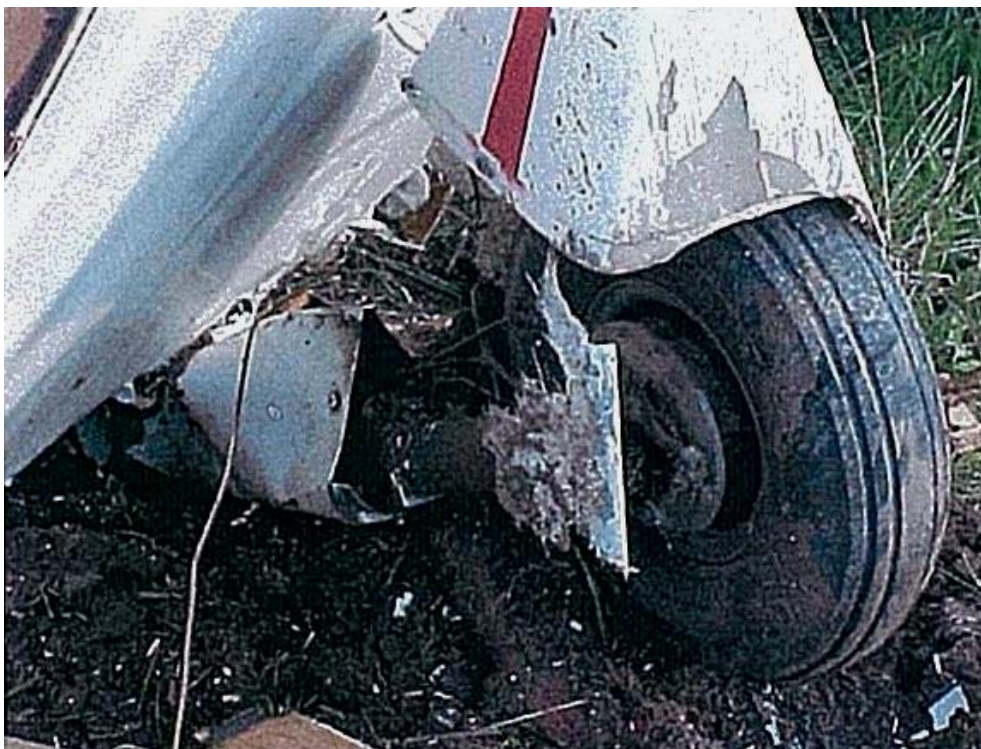
Foto 14 – Perna direita do trem principal
