RELATÓRIO FINAL DE INCIDENTE

CESSNA 152

CS-AYH

RELATÓRIO FINAL Nº 60/INCID/2002

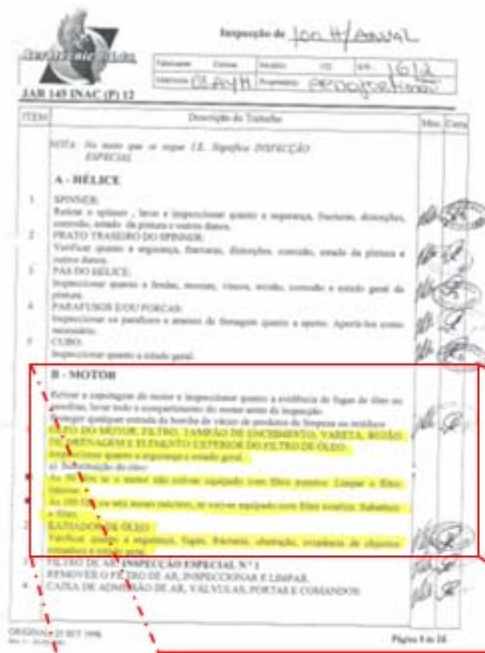
- Não houve reportes anteriores que referissem qualquer fuga ou variação de pressão e/ou temperatura de óleo;
- A aeronave tinha saído de uma inspecção anual de 100 horas e havia efectuado um voo de verificação 27 dias antes, tendo sido considerada apta para o voo;
- Um dos itens dessa inspecção refere-se ao radiador de óleo e manda: “...verificar quanto a segurança, fugas, fracturas, obstrução, existência de objectos estranhos e estado geral” (figura nº 6).
