RELATÓRIO FINAL DE ACIDENTE

EUROPEAN AIR TRANSPORT

AIRBUS A-300/600

RELATÓRIO FINAL Nº 58/ACCID/2002

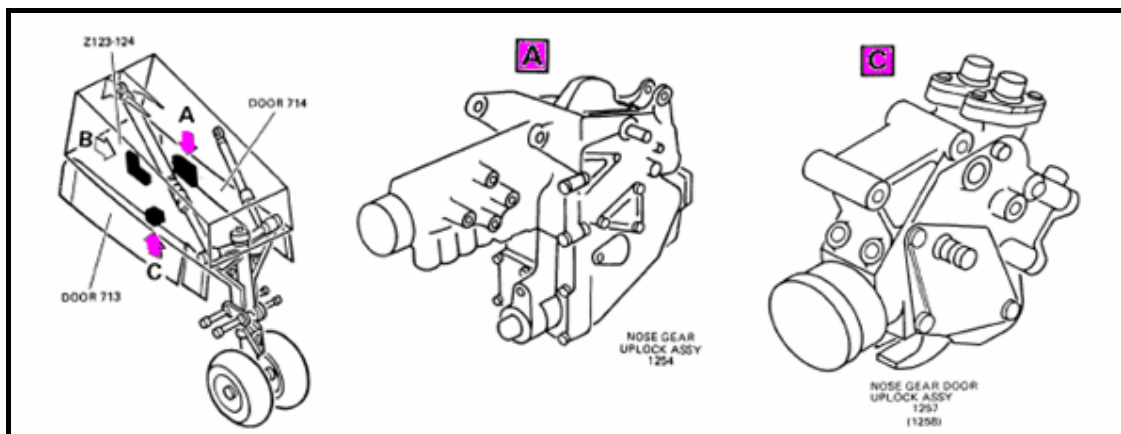
Figura Nº 1

Pouco depois da chegada do referido avião é recebido na LAS um fax, proveniente da EAT, solicitando a verificação e informação sobre os Números de Identificação (P/N) das unidades de bloqueamento em cima (“Up-Locks”) do trem de proa do avião OO-DLT, os quais se localizavam no interior do poço do trem (*figura nº 1*).

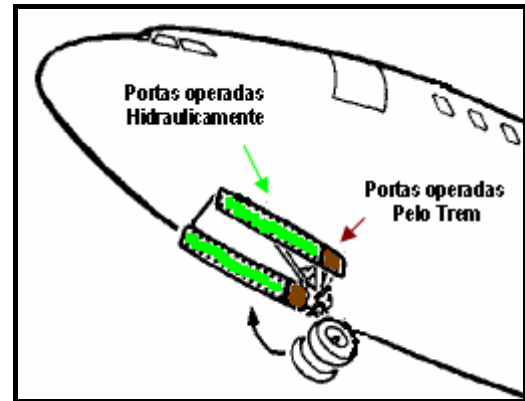
Figura Nº 3

As duas portas de trás estão ligadas mecanicamente à estrutura do trem e são actuadas directamente por este. Ficam abertas ou fechadas, conforme o trem se encontra em baixo ou em cima (*figura nº 3*)

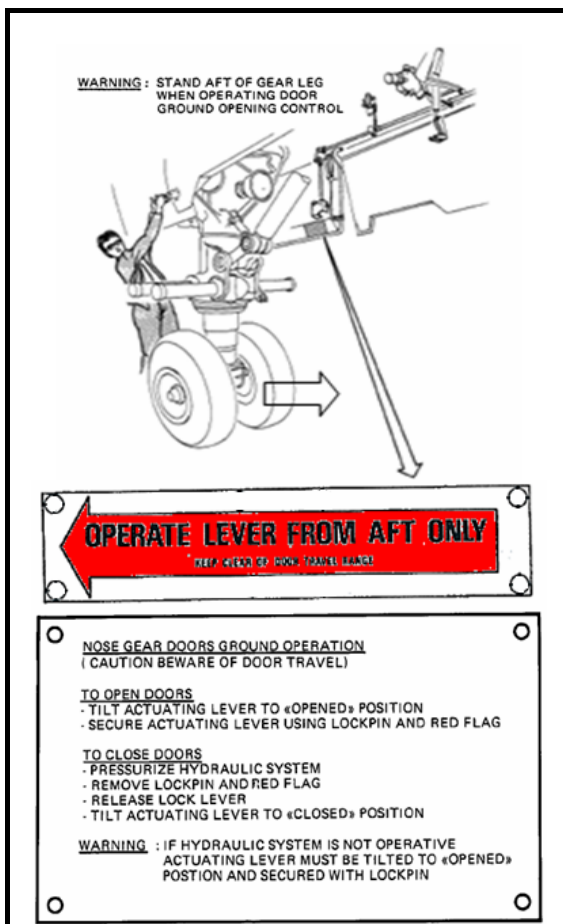
Figura Nº 4

Estas portas encontram-se, normalmente, fechadas quando o trem está bloqueado em cima ou em baixo, só abrindo para permitir o movimento do trem. Podem ser operadas manualmente, no chão, por intermédio de duas alavancas selectoras (uma para cada porta), situadas na parte interior das portas de trás (fixas à perna do trem), mas acessíveis pela parte exterior. Junto delas encontra-se um “*placard*” com o procedimento para operação e com avisos de segurança. Estes manipuladores só devem ser operados pela parte posterior, de modo a que o operador fique livre da área de movimento das portas (*figura nº 4*).

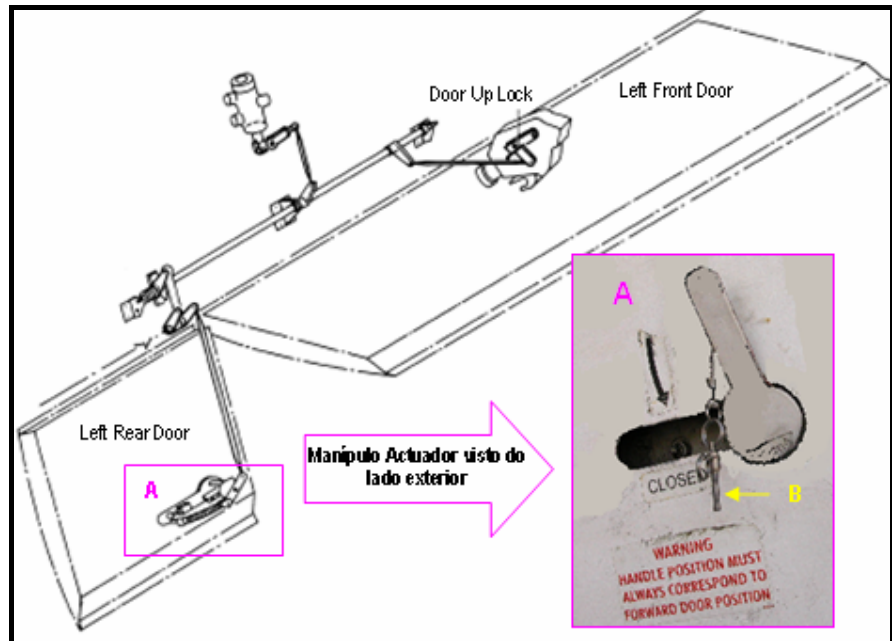
Figura Nº 5

De acordo com o Manual de Manutenção do Avião, as portas do trem de aterragem podem ser abertas manualmente, no chão, quer o sistema hidráulico “Green” se encontre pressurizado ou não. Para isso basta actuar manualmente, para cada porta, um manípulo (A na figura nº 5) que, através de um sistema de tirantes, vai desbloquear o gancho de bloqueamento da porta na posição “em cima”.

Depois de seleccionado para a posição de porta aberta, o manípulo deve ser seguro nessa posição pela colocação de um pino de segurança com uma bandeira (B na figura nº 5 e figura nº 6).

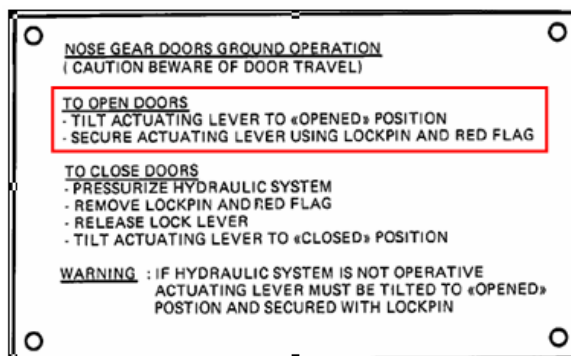
1º As portas do trem de proa foram abertas manualmente mas não foi prestada a devida atenção ao “placard” afixado junto do manípulo actuador especificando a necessidade de introduzir o pino de segurança, **o que não foi feito**;

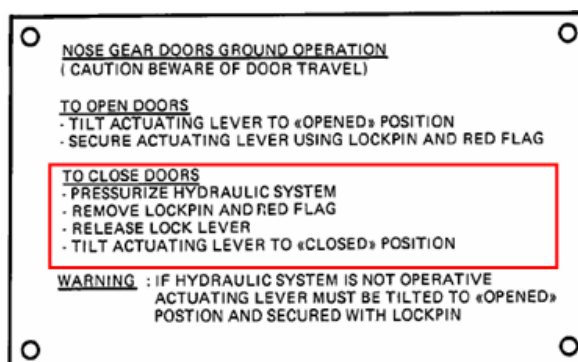
2º O procedimento de fecho das portas foi executado correctamente, mas só a porta do lado direito fechou normalmente. A porta do lado esquerdo, apesar de serem feitas diversas tentativas, não fechou com o procedimento normal, pelo que o técnico decidiu ir investigar;
