RELATÓRIO FINAL DE ACIDENTE

TECNAM P-2 ECHO

CS-UJX

RELATÓRIO FINAL Nº 49/ACCID/2002

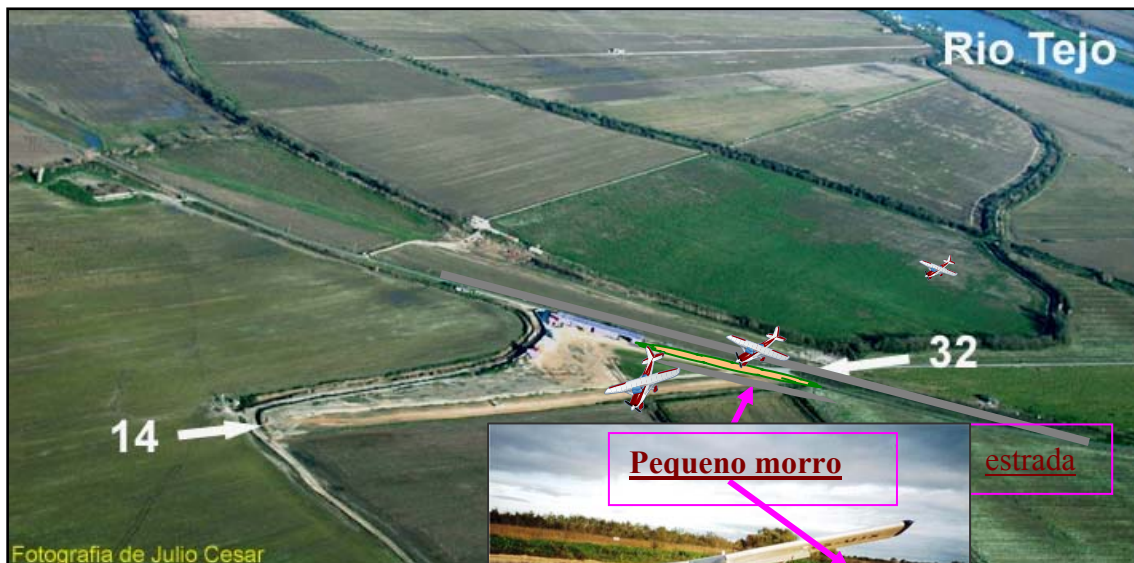
Figura Nº 1

Pista agrícola, não certificada, construída em saibro, com 500 metros (m) de comprimento por 20 m de largura, de orientação 14/32 e altitude 15'. Na cabeceira da pista 32, que começa junto à estrada de acesso às infra-estruturas da pista, havia um pequeno morro de terra, à data do acidente.

Fotos da Pista de voo da Azambuja

A pista 32 da Azambuja tinha um morro de terra na cabeceira obrigando a aproximações mais altas naquele local. Este obstáculo constituía um acidente potencial para as aeronaves que operavam nesta pista como aliás se veio a verificar nesta ocorrência.

No tempo que mediou entre este incidente e o presente relatório foi retirado da cabeceira da pista 32 da Azambuja o morro de terra que esteve relacionado com este acidente. Por esta razão não se formula qualquer Recomendação de Segurança.
