## RELATÓRIO FINAL DE ACIDENTE

**JODEL DR 1051**

**F-PDMA**

**14 de Agosto de 2002**

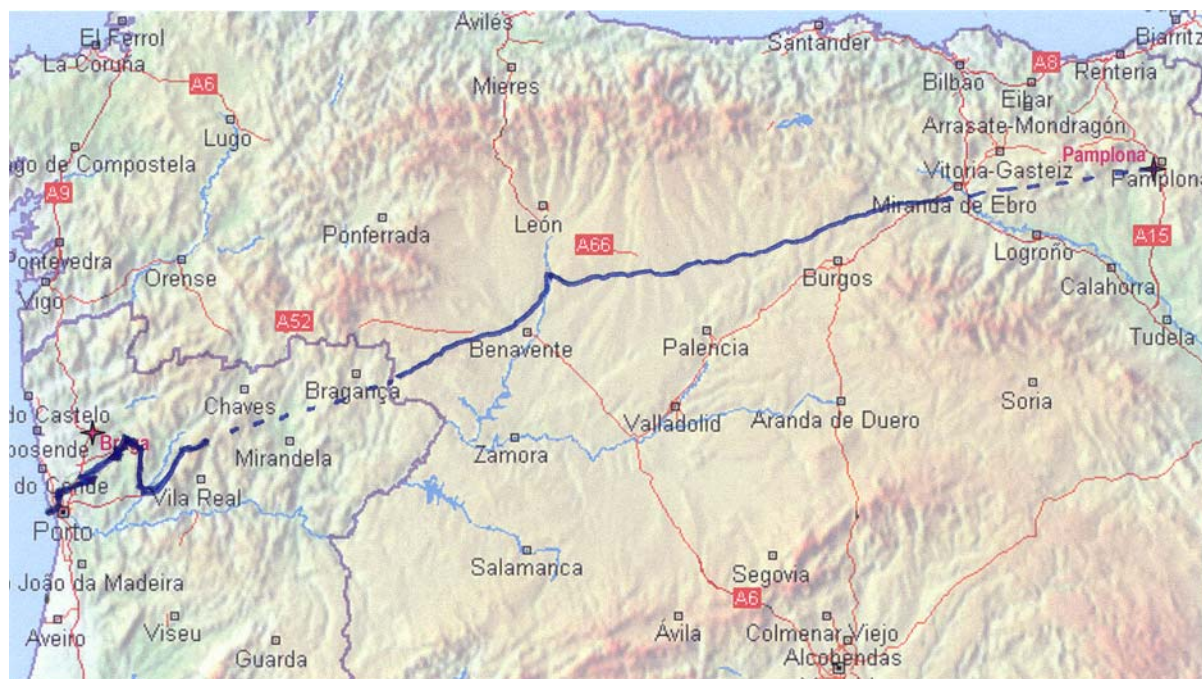
Figura Nº 1

Apesar de intermitente, o registo da posição radar permitiu criar um percurso seguido pela aeronave, conforme se pode verificar na figura 1 (*carta geográfica*) e figura 2 (*carta aeronáutica*).

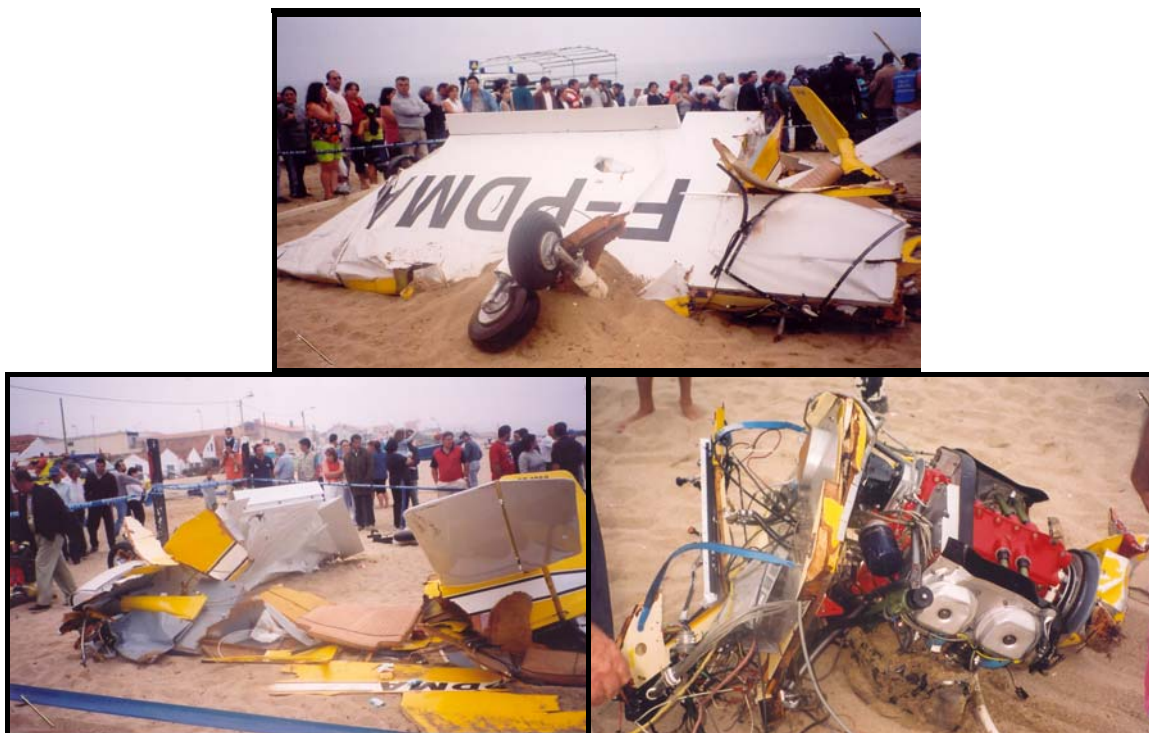
Figura Nº 4

A aeronave, devido ao impacto com a água, ficou destruída. Os seus destroços foram retirados do mar, por populares que acorreram à praia, e mais tarde transportados para as instalações da Polícia Marítima.

O motor, que se havia separado dos outros destroços da aeronave, só foi encontrado e resgatado do mar no dia seguinte.

A figura nº 4 fornece uma imagem do estado em que ficou a aeronave e o motor.

O impacto inicial foi com a asa esquerda, seguida do motor e da fuselagem. A empenagem foi a última parte a colidir com a água, indiciando uma volta pela esquerda a descer.

Da violência do impacto resultou a destruição da aeronave, com separação completa do motor, o qual só foi localizado mais tarde.

O hélice ficou completamente destruído, indiciando ter colidido com a água a altas rotações, pelo que não é de considerar que tenha havido falha ou avaria do motor.

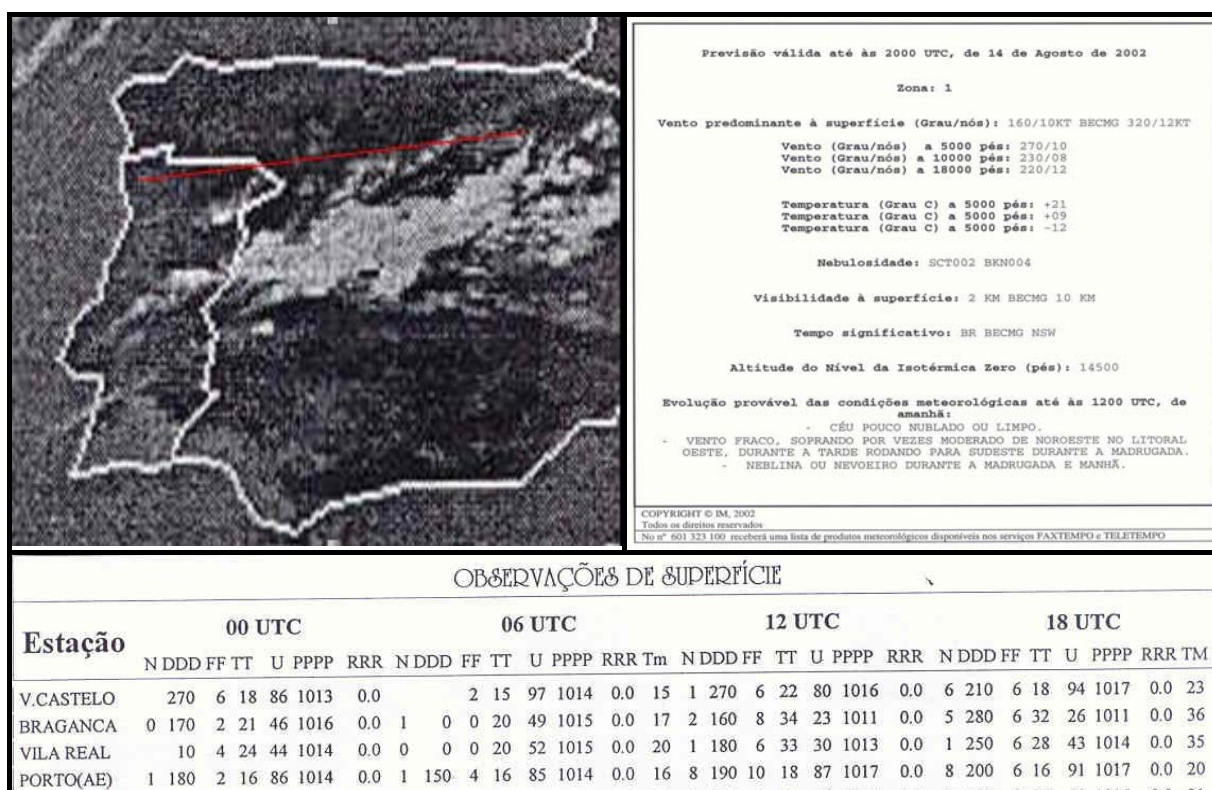
Figura Nº 5

A previsão do Instituto de Meteorologia era favorável e os registos efectuados nas estações confirmaram que, na região norte, o céu apresentou-se limpo ou pouco nublado, com neblina ou nevoeiro na zona litoral, o vento era fraco, do quadrante oeste e registou-se uma descida significativa das temperaturas máximas, com variações entre os 16 (mínima no Porto) e 34 (máxima em Bragança), conforme os quadros da figura 5.

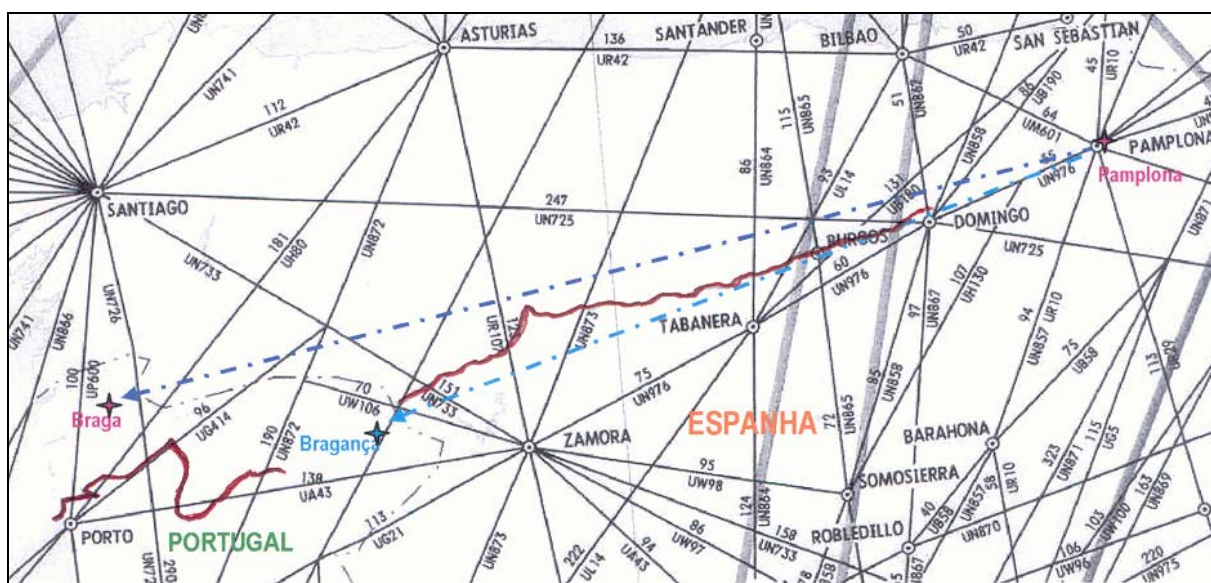
Figura Nº 6

A figura nº 6 apresenta uma secção da carta aeronáutica de planeamento de rotas, cobrindo a área de operação. Foram assinaladas (a tracejado azul) as rotas directas entre Pamplona e Braga (destino pretendido) e Pamplona e Bragança (destino referido, erradamente, no plano de voo). Para completar a informação foi acrescentada (traço contínuo) a projecção das posições radar registadas por Madrid e pela Força Aérea Portuguesa (FAP).

É significativo que a aeronave nunca seguiu as rotas aéreas especificadas, nem sequer há indícios de qualquer plano de voo operacional que possa ter considerado essa possibilidade

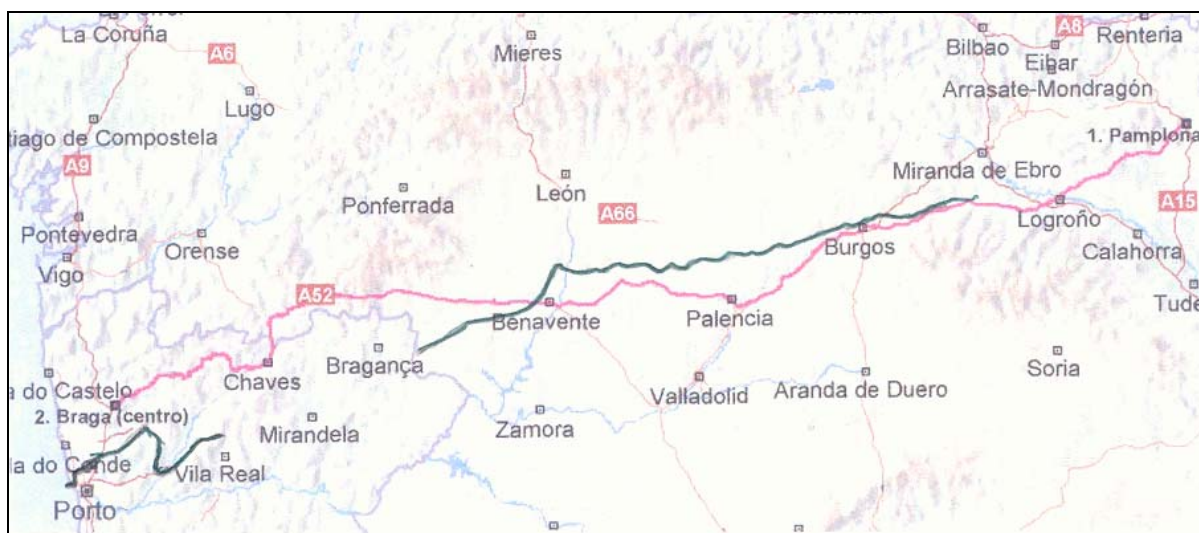
Figura Nº 7

Na figura nº 7 pretendeu-se ilustrar o percurso rodoviário, mais curto, entre Pamplona e Braga, baseado num programa informático em vigor naquela época. Nessa mesma carta foi também projectado o percurso radar seguido pela aeronave.

O estudo comparativo destas duas projecções leva-nos a presumir que foi utilizada uma carta estradal como base para a viagem efectuada, dada a maior proximidade das projecções. Acresce ainda o facto de, o piloto não conseguir reportar a sua posição, para o controlador de Madrid, baseado em pontos de reporte aeronáuticos, mas apenas em termos de localidades (Haros, por exemplo, às 12:26)

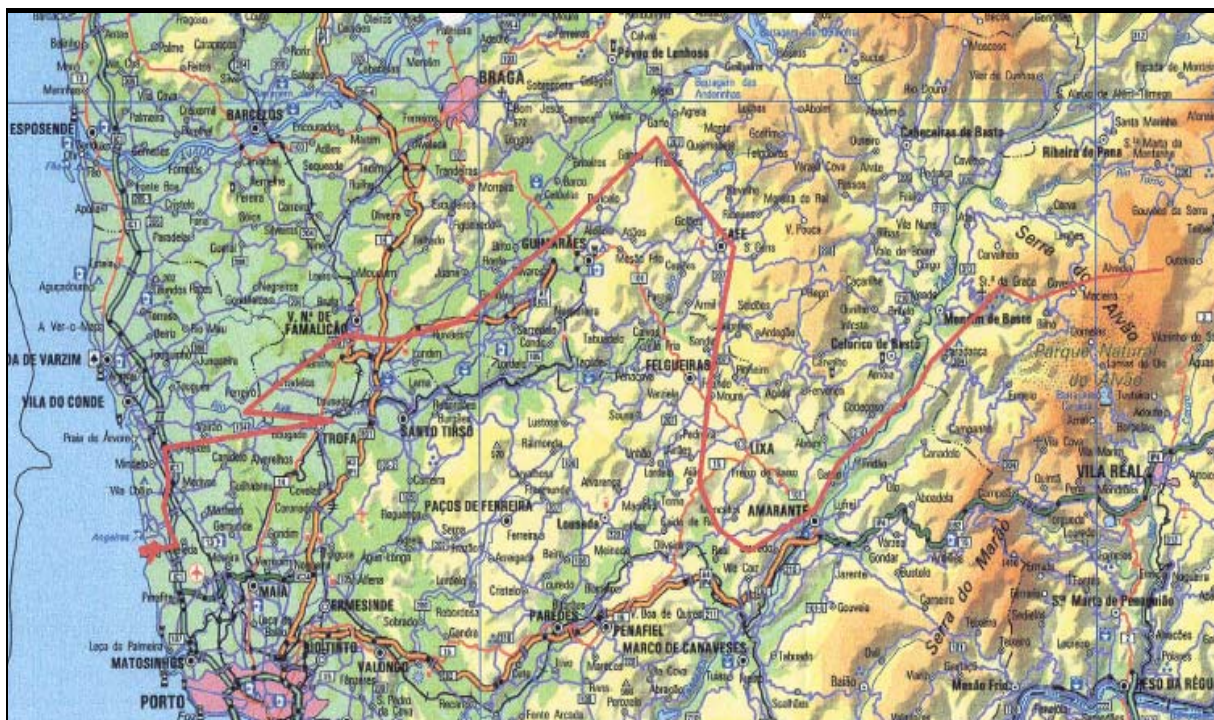
Figura Nº 8

- e) o traçado em Portugal (*figura nº 8*) apresenta sinais de quem se encontra perdido e navegando à deriva;
