RELATÓRIO FINAL DE ACIDENTE

ATA – AEROCONDOR
TRANSPORTES AÉREOS

PIPER PA-25 / 150

CS-ADT

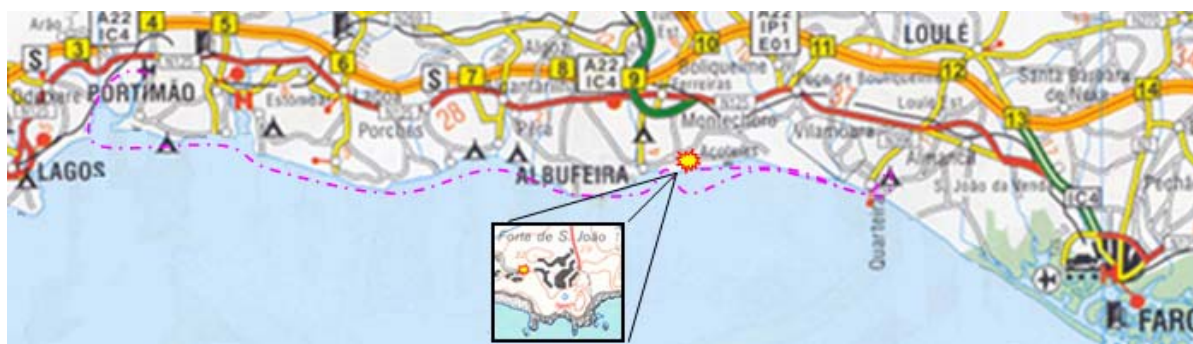
Figura Nº 1

No dia 10 de Agosto de 2002, a aeronave descolou do aeródromo de Portimão, pelas 12:04, rebocando uma manga publicitária, e voou em formação com a aeronave Cessna 172, matrícula CS-DDQ, ao longo da linha de costa até Quarteira, onde inverteram o sentido do voo, regressando ao ponto de partida (*figura nº 1*).

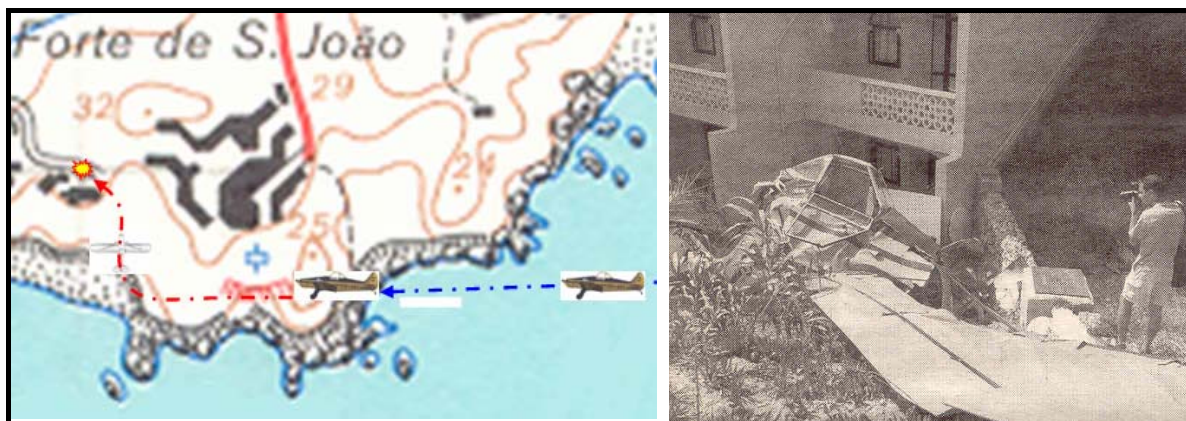
Figura Nº 2

Encontrando-se muitos banhistas na praia, o piloto achou mais conveniente dirigir-se para o interior, procurando um lugar compatível para a aterragem. A pouca altitude e a baixa velocidade a que seguia não lhe permitiram voar mais longe e acabou por se precipitar junto a um aparthotel, na freguesia de Sta Eulália (*figura nº 2*).

Apesar da baixa velocidade, o impacto foi violento tendo provocado danos substanciais no motor, trem de aterragem, parte posterior da fuselagem e asa esquerda, tendo o "hoper", a cabina de pilotagem e a asa direita sofrido danos menores.

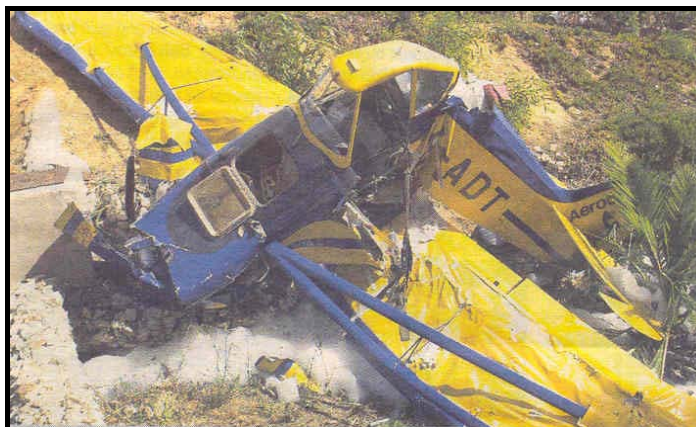
Figura Nº 3

A aeronave ficou destruída, por força dos danos severos sofridos pela estrutura.

O embate de nariz provocou o movimento das asas para a frente (junto da raiz), a fuselagem fracturou logo a seguir à cabina de pilotagem, o trem principal foi arrancado e a estrutura de suporte do motor ficou muito danificada.

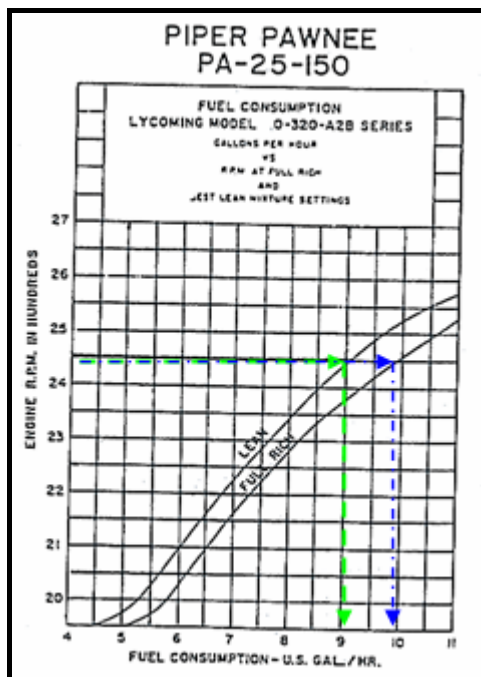
Gráfico Nº 1

Os registos de abastecimento de combustível indicavam que os tanques tinham sido enchidos na véspera do voo, num total de 40 USG, equivalente a 4½ horas de voo a um consumo normal de 9 USG/H, regime de cruzeiro normal, equivalente a cerca de 75% da potência a um regime de 2450 RPM e mistura “pobre” (gráfico nº 1 - verde). Mantendo a mistura “rica” o consumo aumentaria para 10 USG/H e a autonomia seria de 4 horas (gráfico nº 1 - azul).

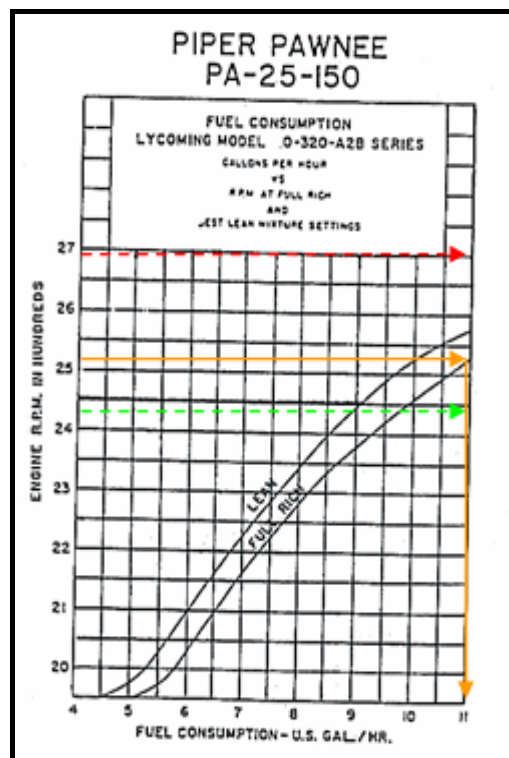
Gráfico Nº 2

Considerando que se tratava de um voo de reboque de manga, facilmente se compreende que este regime de potência (75%) não seria suficiente para manter uma velocidade confortável acima da velocidade de perda (50kts), havendo necessidade de aumentar as rotações e consequente consumo de combustível (gráfico nº 2). Calculamos que seria necessário utilizar um regime situado entre o valor normal de cruzeiro (2450 RPM) e o regime máximo (2700 RPM), ligeiramente acima de 2500 RPM e mistura “rica” (dado que voava a baixa altitude – 500’), o que implicaria um consumo de 11 USG/H e uma autonomia de 3½ horas, o que corresponde ao desempenho obtido durante a operação nos dias anteriores ao acidente, face à análise efectuada aos valores de combustível abastecido e às horas de voo efectuadas.

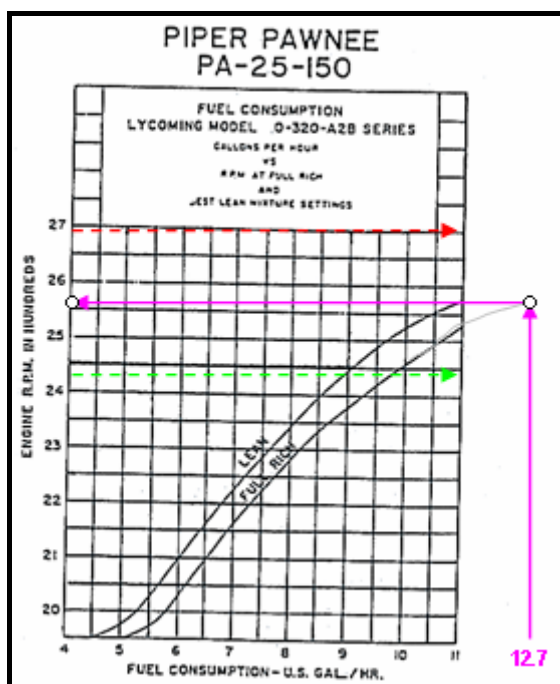
Gráfico Nº 3

Com efeito, considerados os consumos registados nos dias 07, 08 e 09 de Agosto e efectuada a sua média, conclui-se que esta aeronave teve um consumo de 12.7 USG/H, equivalente a um regime de operação de 2575 RPM e mistura “rica” (gráfico nº 3).

Baseados neste valor, podemos determinar que a autonomia da aeronave, com tanques cheios, era de 3:09.

Acontece, porém, como se verificou em 1.16.2, que o consumo de combustível, neste tipo de operação, era superior ao valor determinado na tabela normal de consumo, apresentada no manual da aeronave, elevando-se a cerca de 12.7 USG/H, o que reduzia a autonomia a 03:09 horas de voo. Daí o facto de o motor ter parado ao fim de 03:10, sem que houvesse qualquer outro factor que o justificasse.
