RELATÓRIO FINAL DE ACIDENTE

Quicksilver

CS-UKY

RELATÓRIO FINAL Nº 37/ACCID/2002

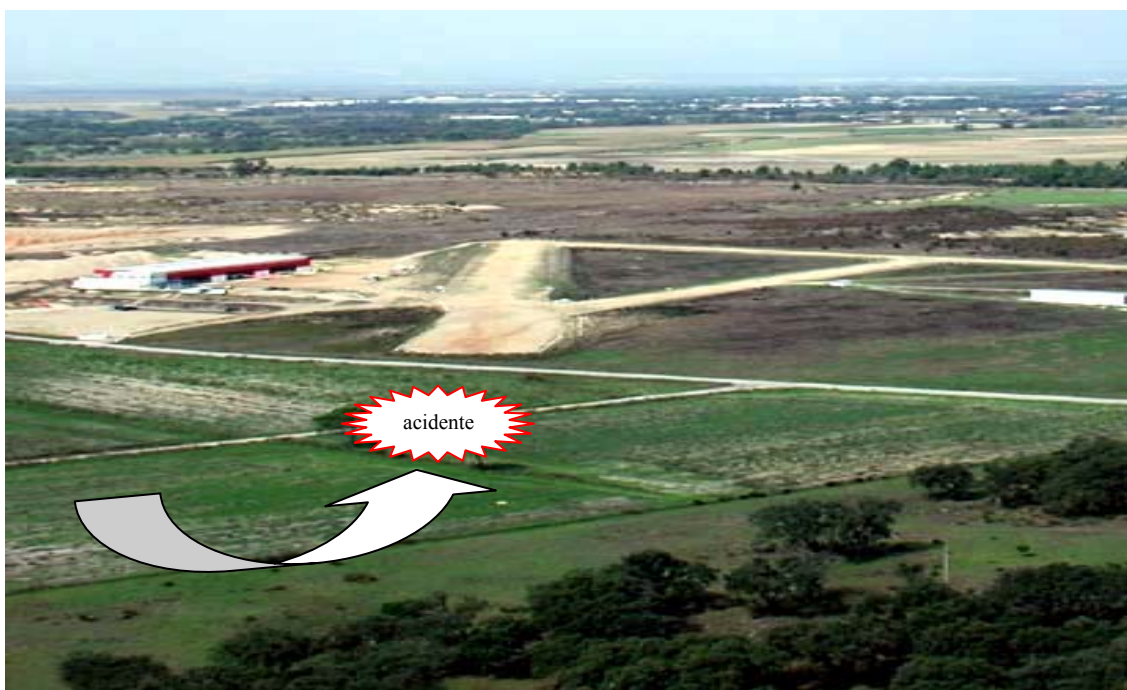
Foto Nº 2. Pista 33 de Benavente

O acidente deu-se, 15 metros a sul da pista 33 de Benavente, em terreno plano coberto de vegetação rasteira.

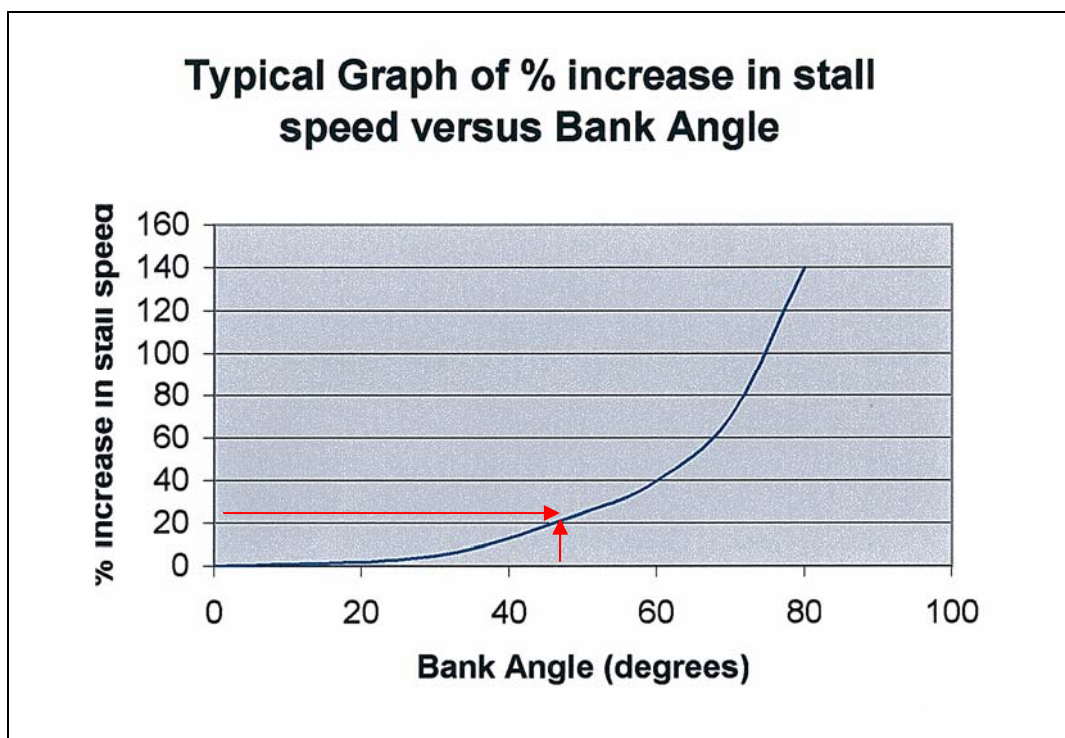
Gráfico N°1 – Relação entre pranchamento e velocidade de perda.

O gráfico N°1 mostra a relação entre pranchamento e velocidade de perda. Nele se pode observar que para ângulos de pranchamento superiores a 45° a velocidade de perda aumenta mais de 25%

O ultraleve descolou para um circuito normal após o qual o piloto decidiu efectuar um simulacro de aterragem forçada. Para o efeito, reduziu o motor do ultraleve e dirigiu-se para a final da pista 33. Presume-se que a manobra tenha sido executada mantendo a velocidade de planeio de 45 mph a que corresponde um gradiente de 5:1 e uma razão de descida superior a 630 ftm. No início da volta para a final, a aeronave voava a baixa altitude e muito próximo da pista, pelo que, por razões de planeamento, o piloto teve necessidade de aumentar o pranchamento executando uma volta apertada pela esquerda (superior a 45°). Nestas circunstâncias, a sustentação do ultraleve baixou consideravelmente e a velocidade de perda aumentou cerca de 25% (ver gráfico nº1). Para compensar a degradação de velocidade e conseqüente perda de sustentação, o

Durante a volta apertada, a velocidade de perda da aeronave aumentou cerca de 25%.

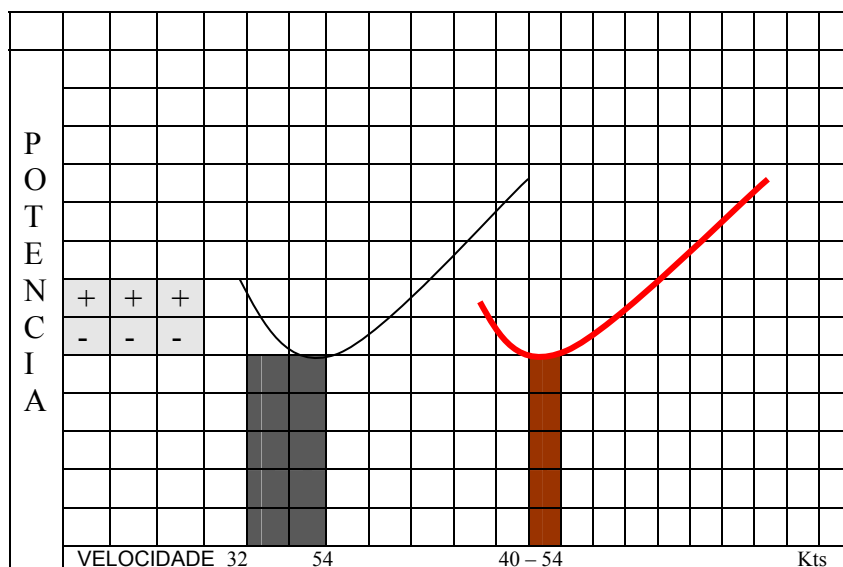
Gráfico N°2 – Curva da potência (adaptado ao Quicksilver)

Pela análise do gráfico N°2 verifica-se que a velocidade de perda do Quicksilver é de 32 Kts e que aumenta para 40 Kts durante uma volta apertada com 45° de pranchamento. A coluna castanha mostra que a diferença entre a velocidade de planeio (54 Kts) e a velocidade de perda diminui durante a volta apertada.

Quando o piloto aumentou a potência do motor, a aeronave já estava a voar muito perto do chão, próximo da velocidade de perda, com elevado gradiente de descida e na curva de inversão de potência¹ (ver gráfico N°2). A reacção tardia do piloto não foi suficiente para sustentar a velocidade descendente da aeronave, mais pesada do que o habitual, e evitar a colisão da ponta da asa esquerda com o solo a que se seguiu a rotação pela esquerda e imobilização.
