**MINISTÉRIO DAS OBRAS PÚBLICAS, TRANSPORTES E COMUNICAÇÕES**  
GABINETE DE PREVENÇÃO E INVESTIGAÇÃO DE ACIDENTES COM AERONAVES  
**(G.P.I.A.A.)**

RELATÓRIO DO ACIDENTE  
COM UMA AERONAVE DA AERONORTE  
MARCA **PZL**, MODELO **M18 B - DROMADER**, REGISTO  
**SP - ZWT**  
OCORRIDO EM VILA DE REI, SERTÃ  
EM 25 DE JULHO DE 2002

**RELATÓRIO Nº 33/ACCID/2002**

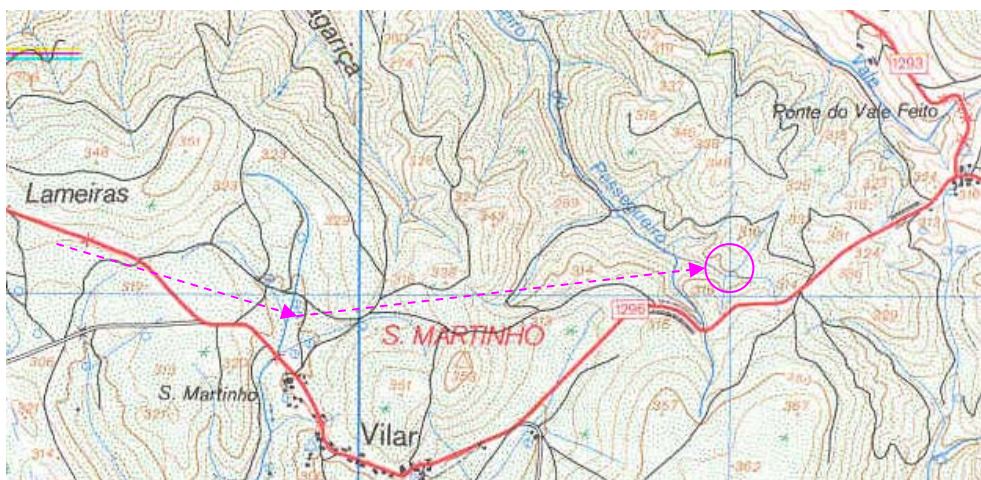
**Figura Nº 2**  
(Rota final estimada e local da queda do SP-ZWT)

da aeronave no sítio de Pessegueiro (coordenadas: 39° 40.476' N ; 008° 10,571' W), numa zona florestal à cota 274m (*figura n° 2*).

- 2.2.4 Os montes mais altos na área e nesse rumo (*ver figura nº 2*) apresentam uma altitude de 353 metros (S.Martinho) e de 351 metros (Lameiras).
- 2.2.5 Outra testemunha, no lugar de S. Martinho (*...encontrava-se na rua e junto a sua casa...*), declarou também à GNR que “...*cerca das 16:30 (horas locais) viu passar uma avioneta a voar a uma altura razoável, cujo motor vinha a dar estouros (bangs), passando a mesma sobre o lugar de S. Martinho, sobre a sua casa...*”.
