## RELATÓRIO FINAL DE ACIDENTE

# CESSNA 180H SKYWAGON 180

**CS-DCV**

**10 DE JULHO DE 2002**

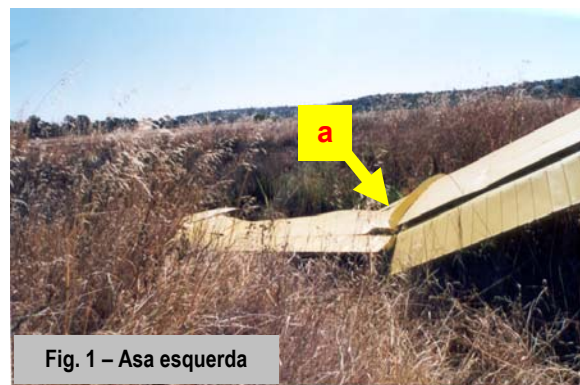
- a. Asa esquerda dobrada a meio, com danos internos da sua estrutura;

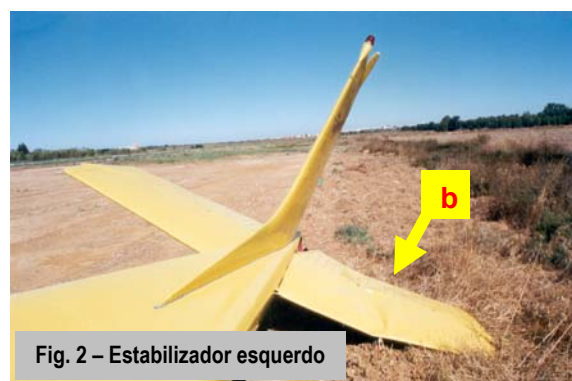
- b. Estabilizador horizontal esquerdo deformado com danos internos no interior da sua estrutura;

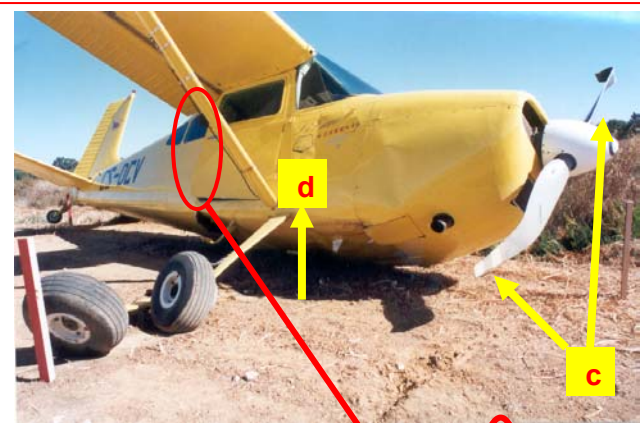
- c. Hélice deformado nas pontas das pás;

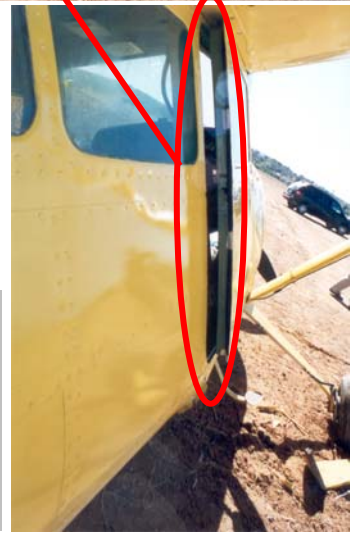
- d. Enfolamento do revestimento do compartimento do motor com repercussão na estrutura da porta direita que deixou de se alinhar na sua sede;

Fig. 3 –  
 ▪ Pás do hélice dobrados;  
 ▪ Enfolamento do revestimento do compartimento do motor;  
 ▪ Porta inoperativa por possível deformação da estrutura.

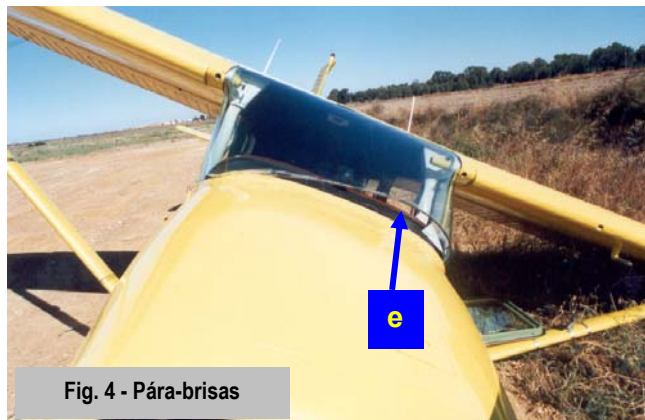
Fig. 4 - Pára-brisas

- e. Separação do pára-brisas por possível empeno da estrutura da sua sede.

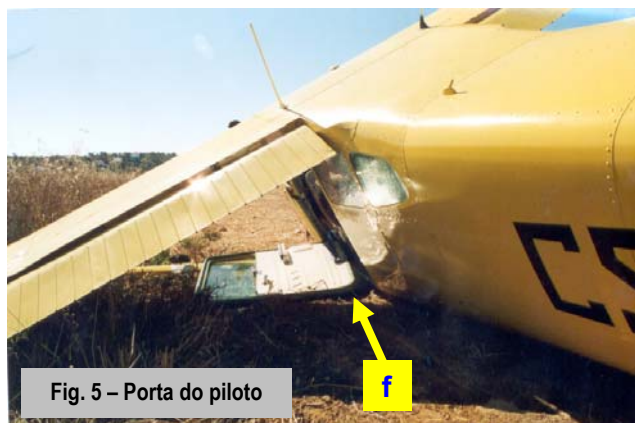
Fig. 5 – Porta do piloto

- f. Separação da porta do lado do piloto por quebra dos gonzos;

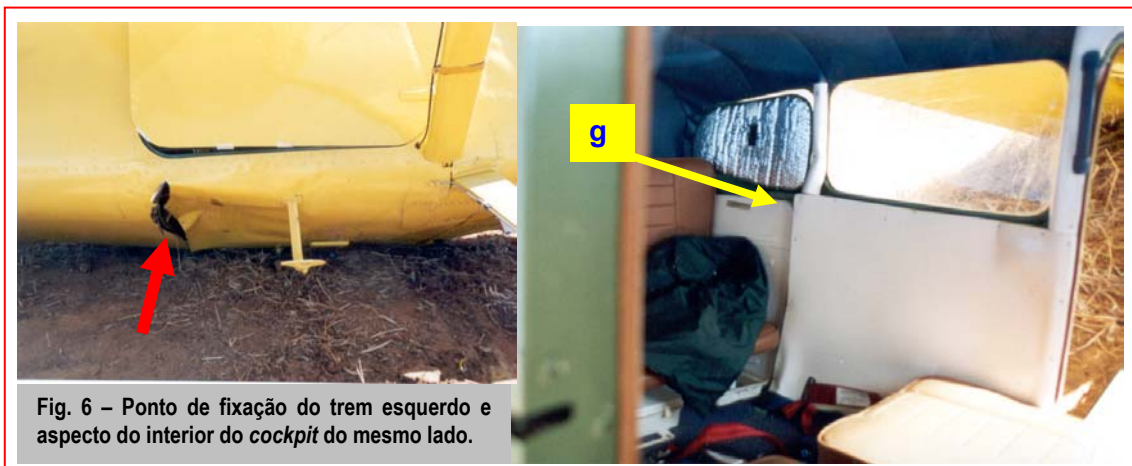
- g. Separação do trem esquerdo por quebra da respectiva perna, com reflexo da estrutura do mesmo, lado que recuou, facto evidente no interior do *cockpit*.

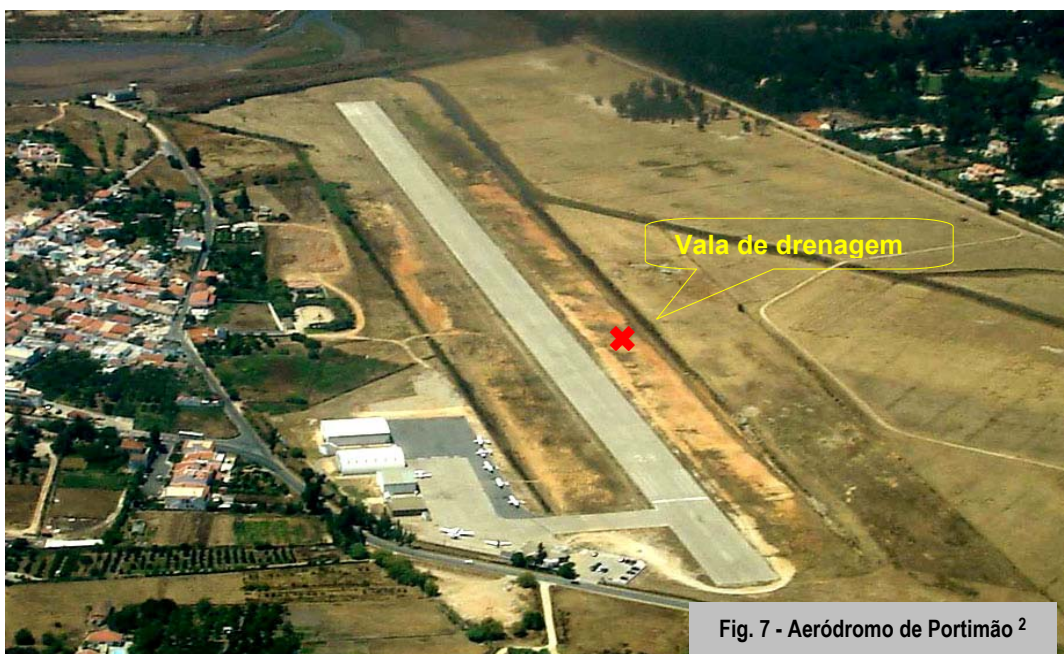
À direita da pista 29 existia uma vala de drenagem (fig. 7, assinalando-se com ✖ o local de imobilização da aeronave).

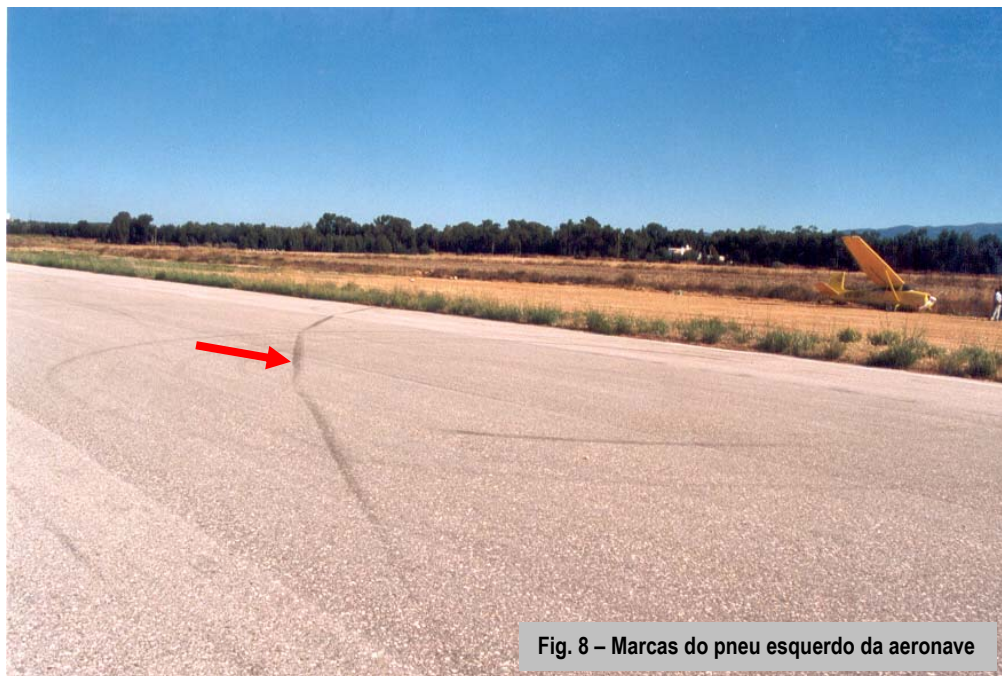
A partir do meio do segundo terço da pista 29 é evidente na sua superfície a marca mais forte do pneu esquerdo, cruzando a *centre line* e flectindo em direcção à berma da pista. A impressão do pneu no asfalto era de intensidade variável ao longo da sua trajectória.

Essa instabilidade é testemunhada pela impressão, de força variável, que se verificou na superfície do asfalto, enquanto a aeronave esteve apoiada somente na roda esquerda (Figs. 8 e 11).

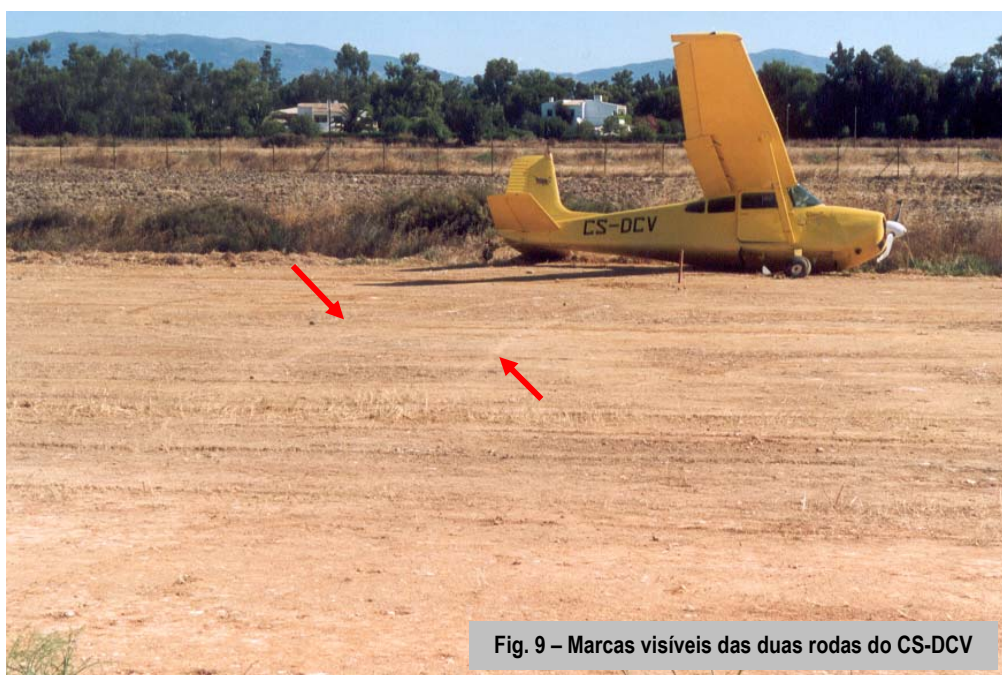
A partir do final do asfalto passavam a ser evidentes as marcas das duas rodas do trem principal inscritas na terra saibrosa do terreno adjacente, praticamente perpendiculares à pista.

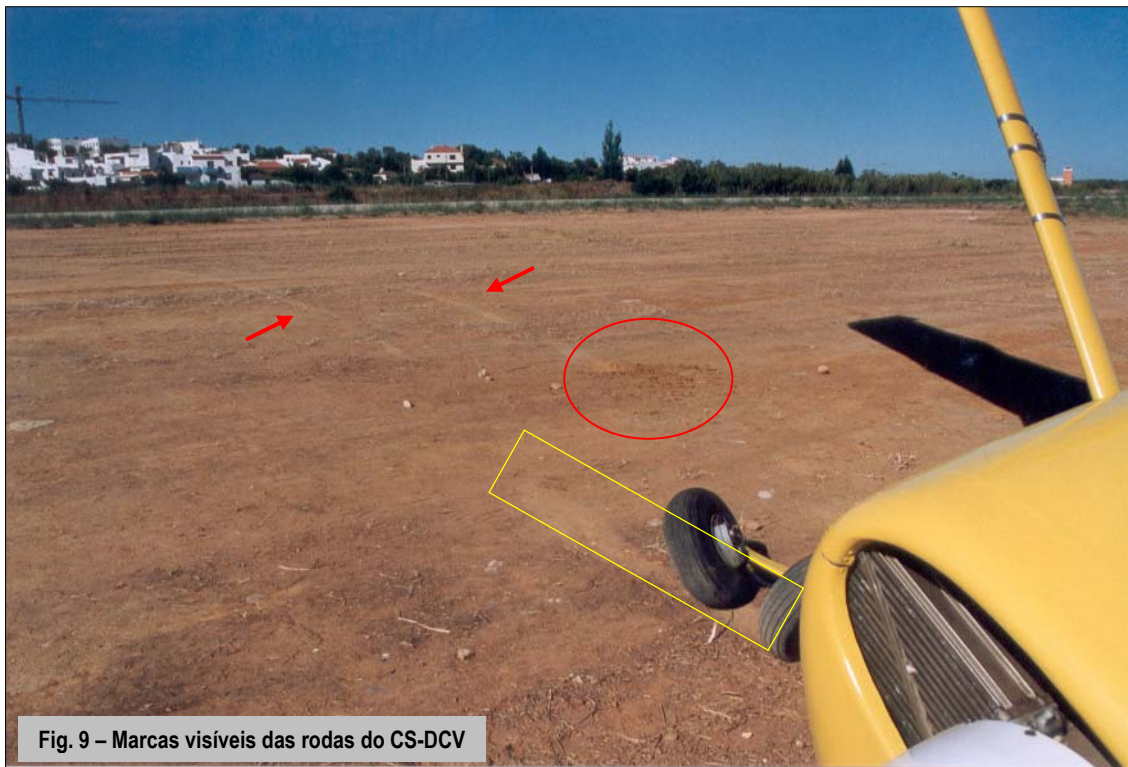
A poucos metros do local onde a aeronave se imobilizou, as marcas interrompiam-se subitamente, a da roda esquerda a culminar numa marca mais profunda.

A visibilidade de uma das marcas é retomada cerca de 2,00 metros depois, findando na roda do trem principal direito posicionada a 90° para a direita, insinuando uma alteração da trajectória do avião para o sentido oposto ao da aterragem. A roda do destroço do trem principal esquerdo encontrava-se coincidente com esta marca.

Estes factos são confirmados pelos rastos interrompidos das rodas, pela marca larga onde se verificou a quebra da perna do trem e pelo arrastamento na terra da roda direita, evidente junto à aeronave imobilizada (Figs. 9 e 12).

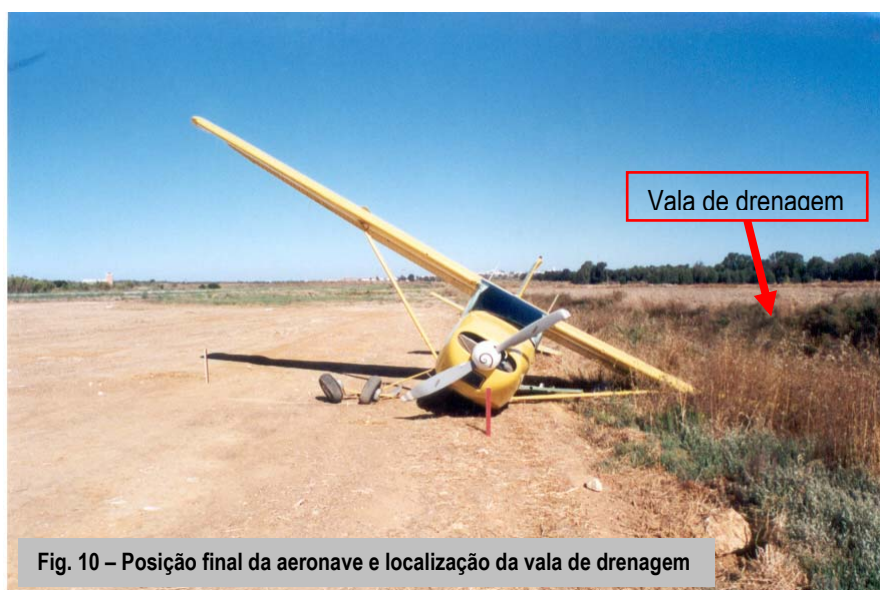
A cerca de 3,50 metros, à esquerda da aeronave, verificou-se a existência de uma vala de drenagem das águas pluviais, paralela à pista e afastada desta cerca de 35,00 m.

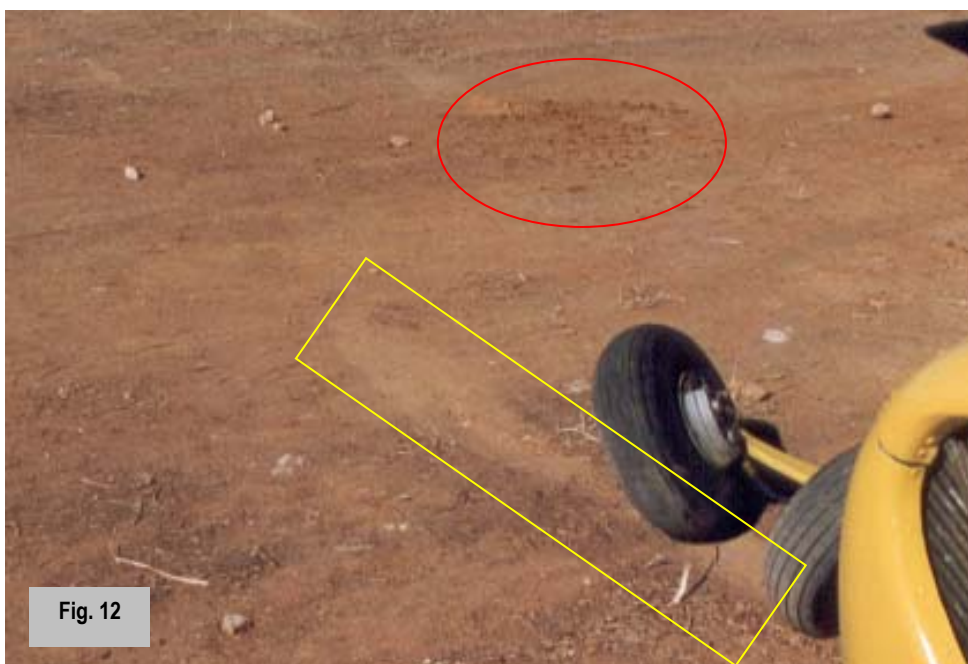
Esta manobra, que aliou uma velocidade acima da normal para rolagem a uma mudança súbita de direcção, causou uma sobrecarga na perna do trem esquerdo que conduziu à sua separação e, por momentos, a aeronave “voou” alguns metros de lado e imobilizou-se em sentido contrário ao da aterragem.
