## RELATÓRIO FINAL DE ACIDENTE

**PIPER**  
**PA-32 RT-300T**

**G – BMEV**

RELATÓRIO Nº 26/ACCID/2002

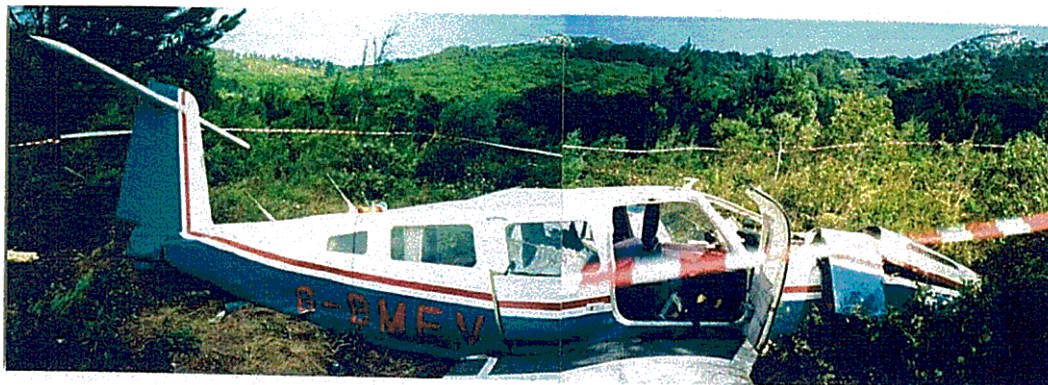
Em consequência do impacto com o terreno, a aeronave ficou destruída.

Posição final do G-BMEV

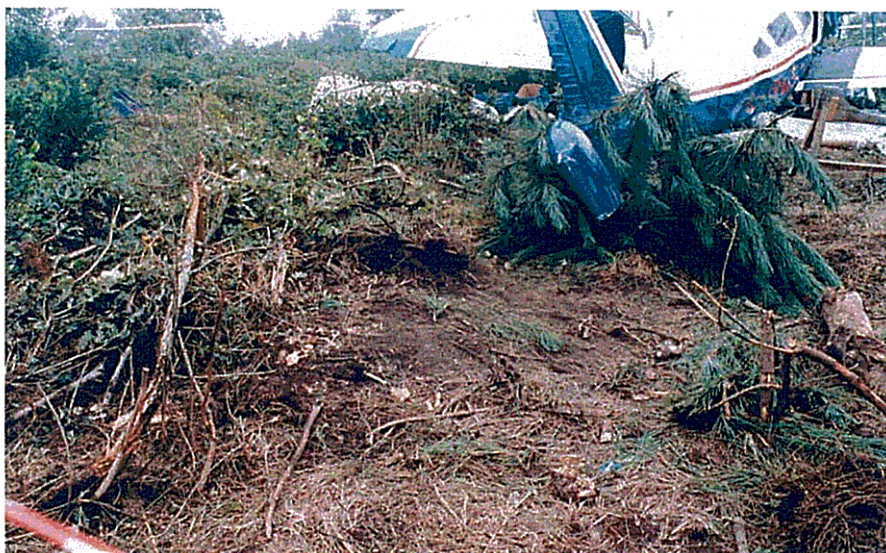
No trajecto, a aeronave derrubou um pinheiro, com 17 cm de diâmetro, cuja ramagem ficou sob a fuselagem.

Copa do pinheiro sob a aeronave.

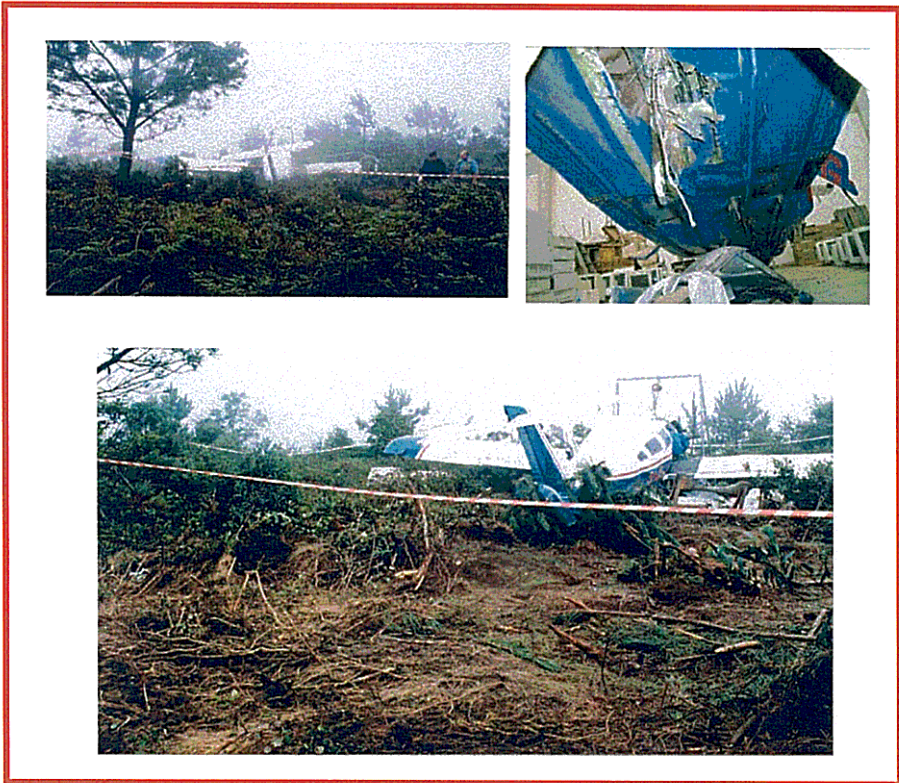
A distância medida desde o coto do pinheiro cerceado pelo embate ao *spinner* do helicé foi de 15,10 metros

Sinais do arrastamento da aeronave no solo ao longo de 15,10 metros.

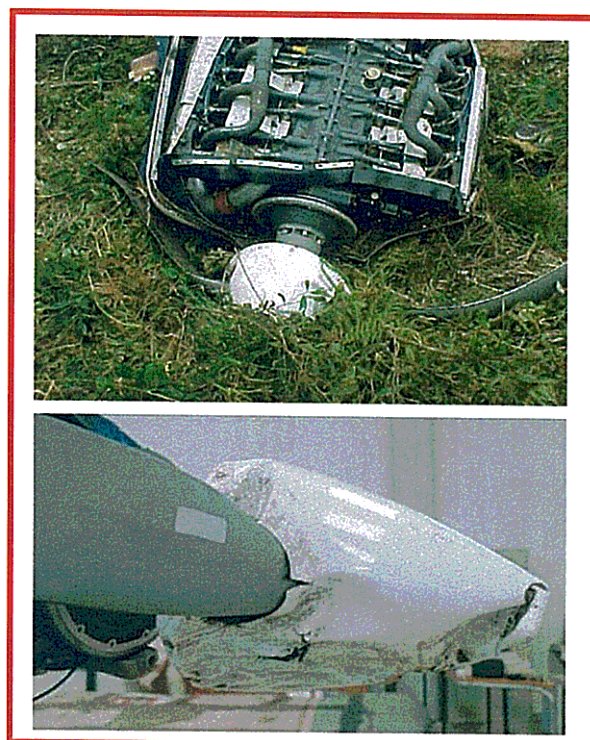
O hélice evidenciava uma deformação assimétrica nas pás, sem marcas significativas de colisão com potência e o *spinner* apresentava deformações assimétricas na parte inferior.

Aspecto do hélice e do *spinner*.

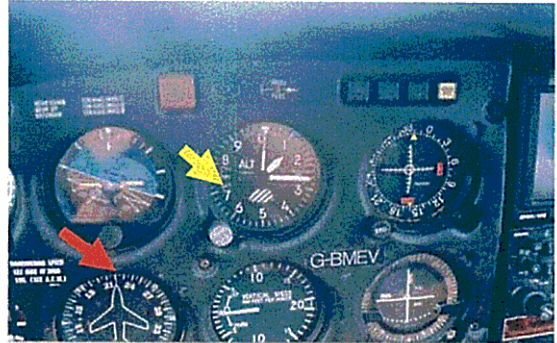
A RMI da aeronave apontava a 220° (seta vermelha). Ambos os altímetros tinham 1020 HPa introduzidos na janela de *Kohlsman* (seta amarela), embora o QNH fornecido pela TWR de Cascais e pelo FIS fosse de 1019 HPa

Altímetro e RMI.

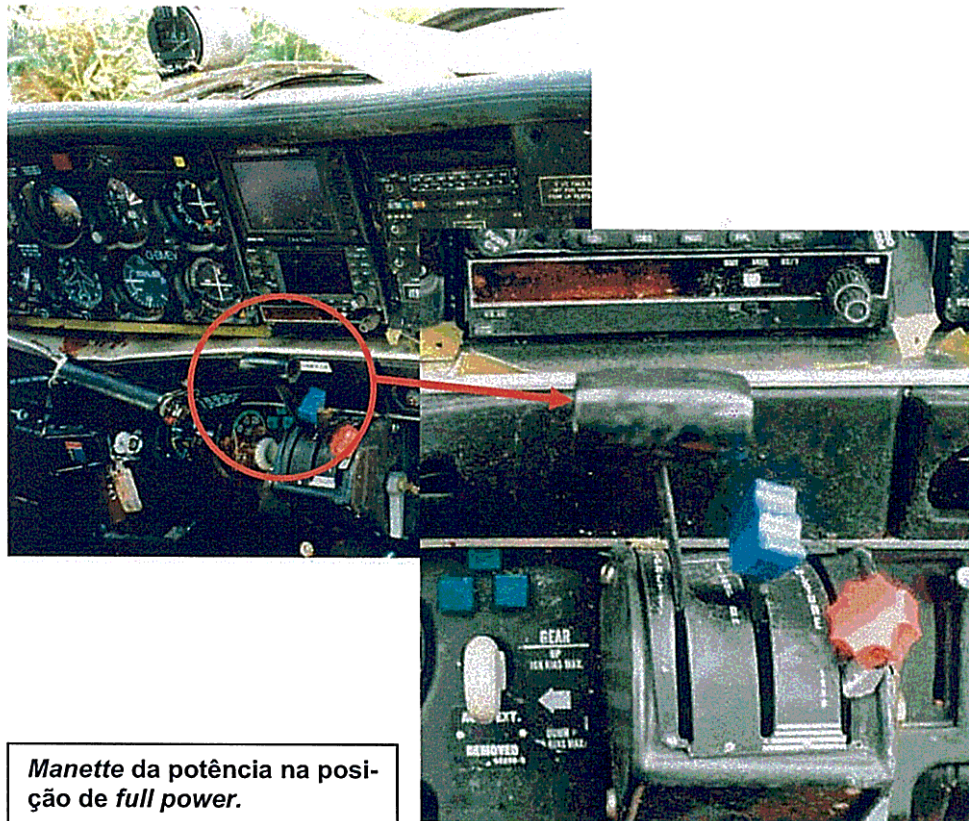
A chave da ignição encontrava-se ligada e em *BOTH*, a alavanca do trem estava em *UP* e o comando das persianas do motor apontava para a condição de fechadas. O comando de potência foi encontrado na posição de *full power*.

Manette da potência na posição de *full power*.

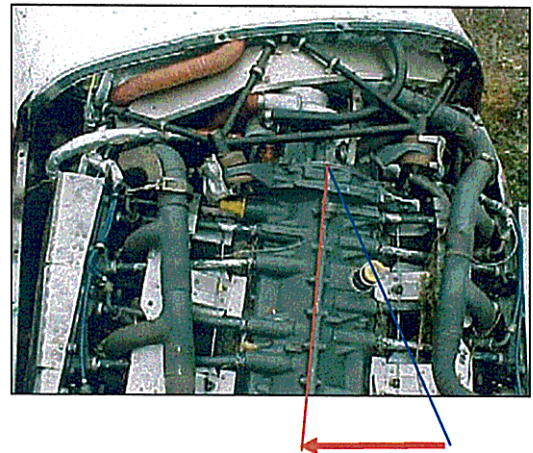
Também se verificou uma torção angular horizontal do motor produzida pelo impacto no solo.

A parte inferior estava muito danificada pelo impacto no solo.

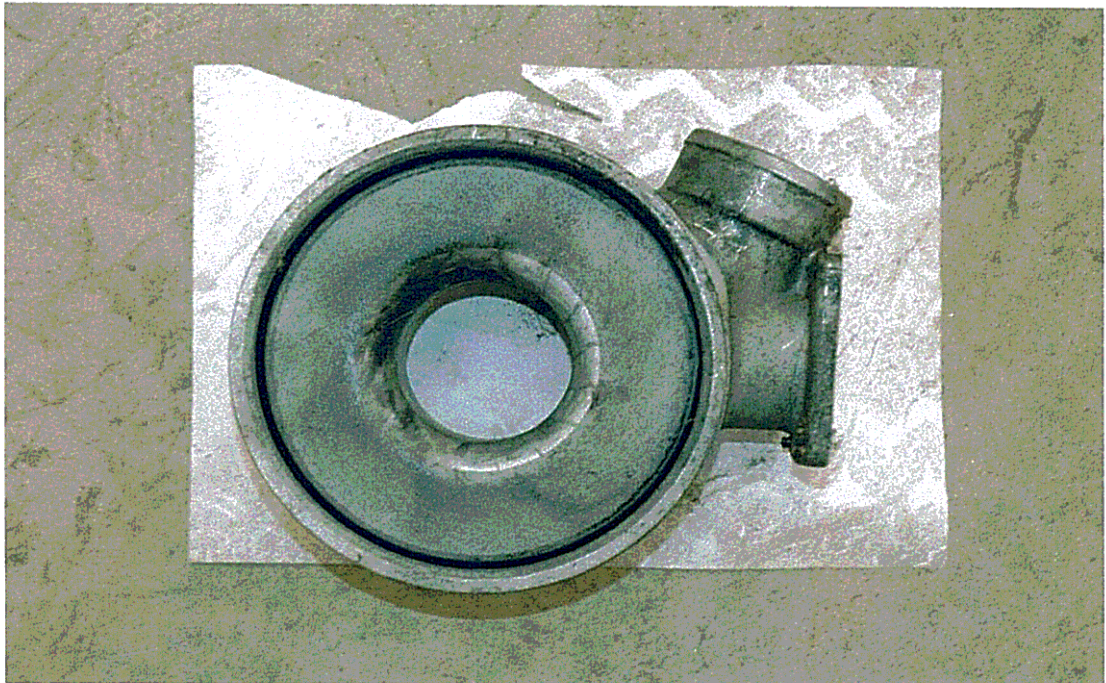
A tampa do compressor do *Turbocharger* evidenciava sinais de embate com o solo. Retirada a cobertura, as paredes internas não revelaram indícios de rotação do compressor, notando-se gravadas as marcas das lâminas da turbina, sem arrastamento.

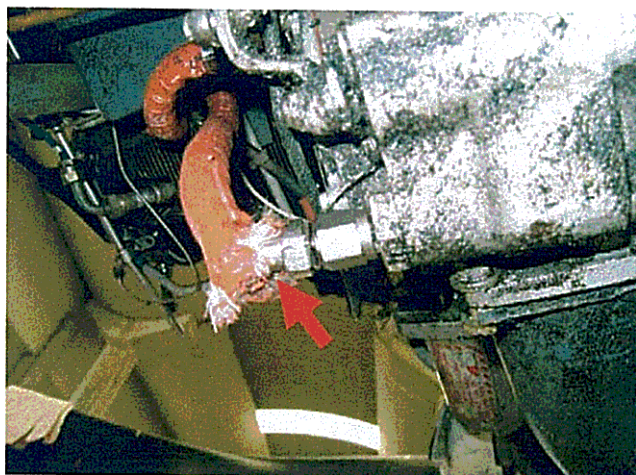
A mesma operação foi feita nas linhas de combustível que iam do pára-fogo ao motor. Detectou-se uma fuga junto da união do tubo que ligava a bomba de combustível ao *Fuel Injection Servo*. Esta tubagem encontrava-se danificada em consequência do esmagamento da parte inferior do motor causada pela erosão do material no arrastamento no solo a seguir ao embate.

União da linha de combustível ao *Fuel Servo Injec-*

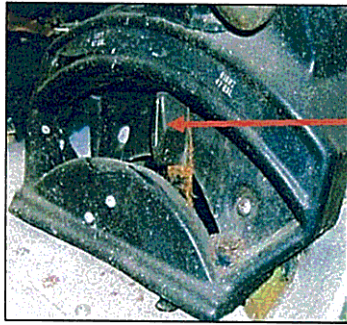
O estado de destruição da zona inferior da selectora não permitiu concluir se essa selecção anormal foi efectuada antes ou em resultado do impacto no solo.

. Imagem do comando da selectora na posição intermédia entre LEFT e RIGHT.

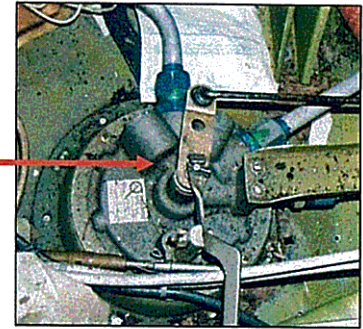
. Imagem da selectora a que corresponde a posição intermédia da alavanca do comando representada ao lado

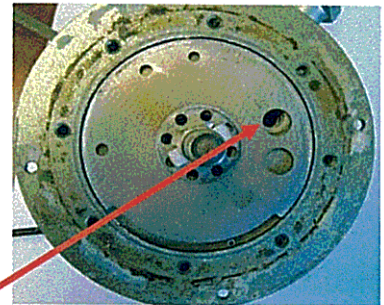
Foi desmontada a válvula selectora para verificar o seu posicionamento e liberdade de fluxo e verificou-se que o mecanismo interno da selectora se apresentava de acordo com a posição intermédia da alavanca do comando entre as marcas *LEFT* e *RIGHT*, conforme foi encontrada nos destroços.

Note-se que existem dois furos maiores no disco selector e que o superior está deficientemente alinhado com a ligação ao depósito da asa esquerda.

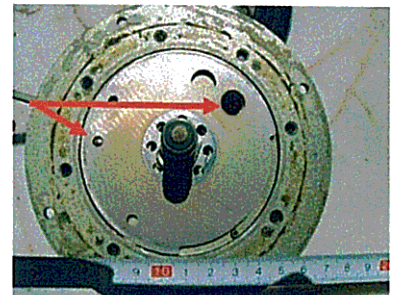
No entanto, a selecção correcta do depósito esquerdo reflectiu um alinhamento do furo inferior com a ligação esquerda e também o alinhamento do furo mais pequeno com a esfera de retenção do disco da selectora, conforme é patente na imagem ao lado.

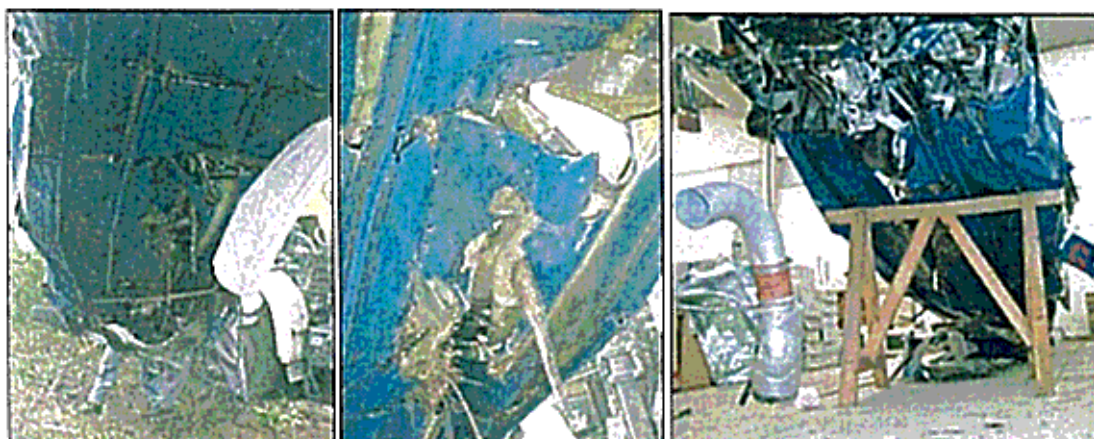
Por outro lado, a maioria dos danos foram localizados na parte inferior da fuselagem, zona inferior do motor e na asa esquerda, conforme figuras seguintes:

Tais danos e deformações foram provocados por material duro e escorregamento no local do impacto, nomeadamente, o tronco e os ramos do pinheiro que foi atingido.

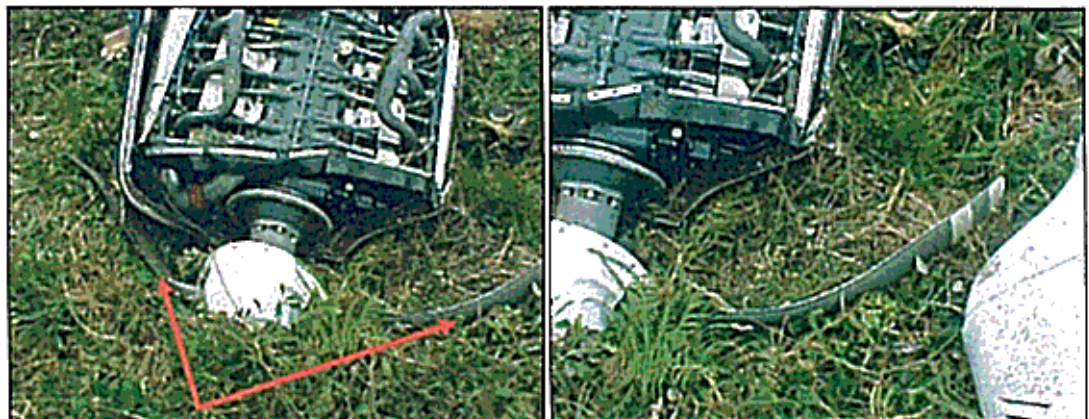
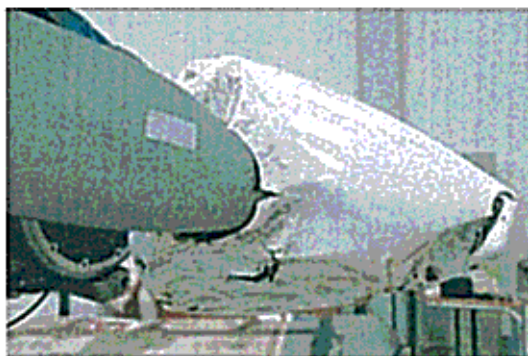
Também pelos indícios revelados pelos destroços, consideramos com hipótese muito provável que o motor estava parado no momento da colisão com o solo, pela forma como se apresentava o hélice, *spinner* e tampa do compressor representado nas figuras seguintes:

Primeiro, porque não existe simetria nas deformações verificadas nas pás, apresentando-se uma bastante dobrada para trás junto à raiz e com uma ligeira deflexão para a frente na ponta e a outra apenas dobrada para trás a meio da pá.

Segundo, não existem marcas de rotação no *spinner* ou no bordo de ataque das pás do hélice.

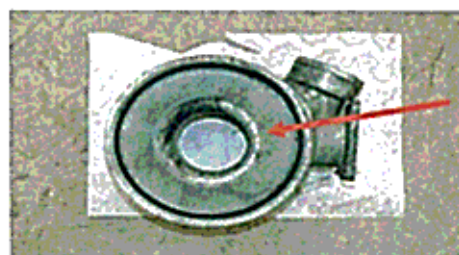
Terceiro, as marcas impressas na tampa do compressor do *Turbocharge* indicam que, no momento da colisão, se verificou pouca ou nenhuma rotação forçada do compressor contra a respectiva tampa.

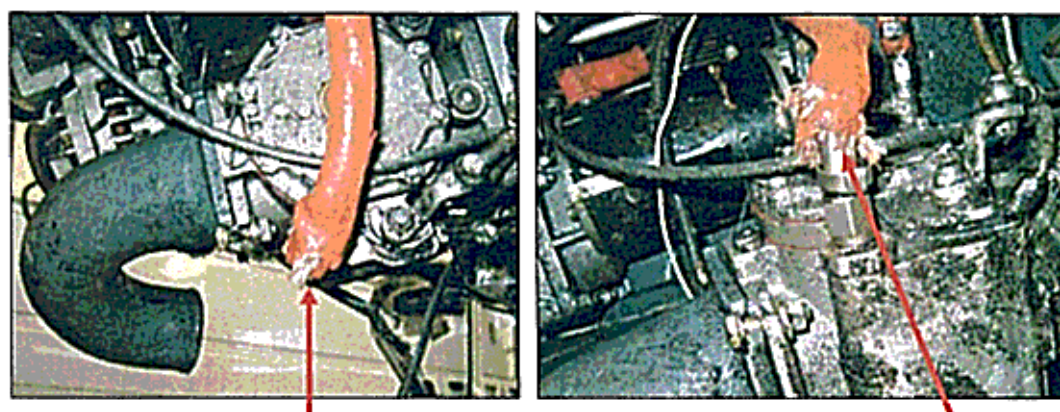
- a. O ar circulou no sistema de combustível mesmo com a bomba mecânica parada;
- b. Verificou-se uma fuga na linha de combustível que une a bomba mecânica ao *Fuel Injection Servo* por esmagamento da tubagem junto ao conector;

Imagens lateral (à esquerda) e vertical (à direita) da tubagem esmagada e da zona da fuga.

No entanto, podemos concluir como muito provável que esta posição da selectora permitiu a fuga de combustível do depósito esquerdo através da ruptura da tubagem, tendo sido suficiente para esgotar o combustível remanescente no depósito seleccionado, sem apresentar os flagrantes indícios do derrame de 90 litros de AvGas 100LL no solo.
